中央新幹線第一中京圏トンネル新設(西尾工区)
における吹付けコンクリート片の剥がれ落ちによる
災害の発生原因と対策について
(概要版)

令和4年4月

東海旅客鉄道株式会社

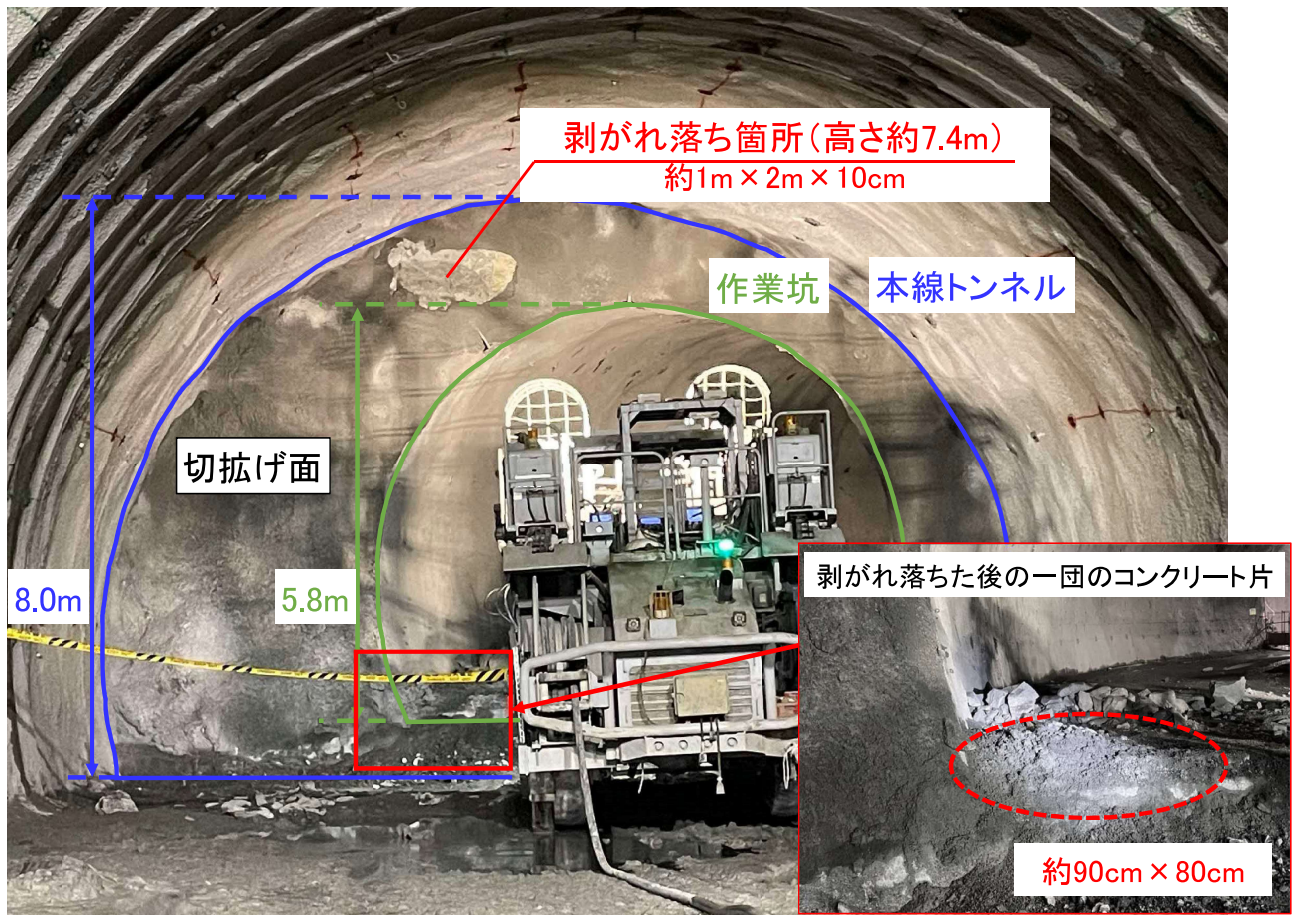
現場写真

1. 日時 令和4年3月1日（火）16時40分頃
2. 場所 愛知県春日井市西尾町地内
中央新幹線第一中京圏トンネル新設（西尾工区）トンネル内
3. 事象 吹付けコンクリート片の剥がれ落ちによる労働災害
4. 被害 作業員1名が受傷
【受傷者】トンネル作業員（1次下請け）
【程度】右肋骨骨折、右肺挫傷（3月7日退院、3月14日復職）
5. 請負会社 大成建設・日本国土開発・ジェイアール東海建設JV
6. 概況 作業坑を本線トンネルの大きさに切掘るという通常とは異なる作業を行っていた箇所において、受傷者はモルタル注入ホースを切掘り面側に手繰り寄せながら、切掘り面に向かって右から左の方向に移動していた。
その際、切掘り面上部に吹付けたコンクリート片がいくつかの破片となって剥がれ落ちた。当該作業時は、原則立入禁止範囲（切掘り面から5m以内）での作業であったことから切羽監視体制を強化しており、剥がれ落ちを認めて切羽監視責任者等が声をあげたが退避が間に合わず、受傷者の右肩付近に当たり負傷した。

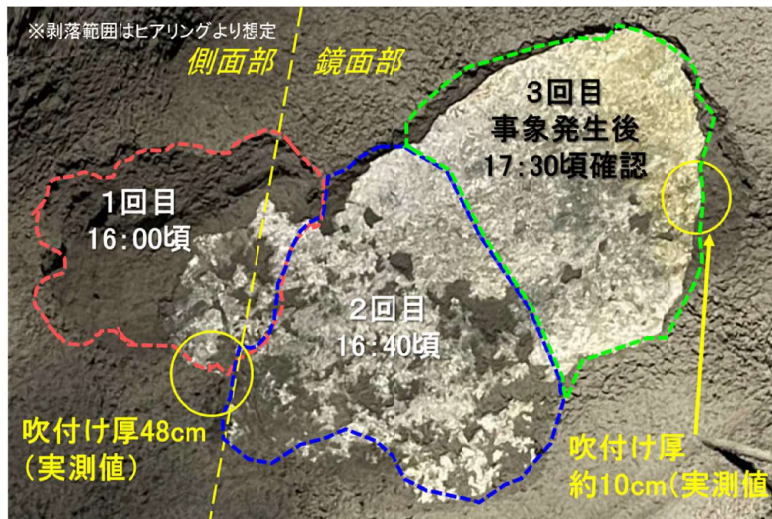
剥がれ落ち箇所(拡大)

- ・剥がれ落ちは段階的に発生しており、2回目の時にコンクリート片(平均吹付け厚約10cm)がいくつかの破片となって剥がれ落ちたものが、作業員に当たり受傷。
- ・1回目の剥がれ落ち箇所の吹付け厚は実測48cm(3D測定による想定最大厚65cm)。
- ・剥がれ落ちた箇所の鏡面は、切掘り面であり、本線トンネルの断面約100㎡のうち、施工済の作業坑の断面約40㎡が開口として存在。
- ・本線トンネルの鏡面は全体としては緩やかな順勾配だが、剥がれ落ちのあったところは、地山にもともと存在していた亀裂(差し目)により、大きな面が逆勾配(オーバーハング)で存在しており、掘削面に凹凸(窪み)が存在。

鏡面に対して吹付けコンクリートの必要以上の厚吹きを行わない。

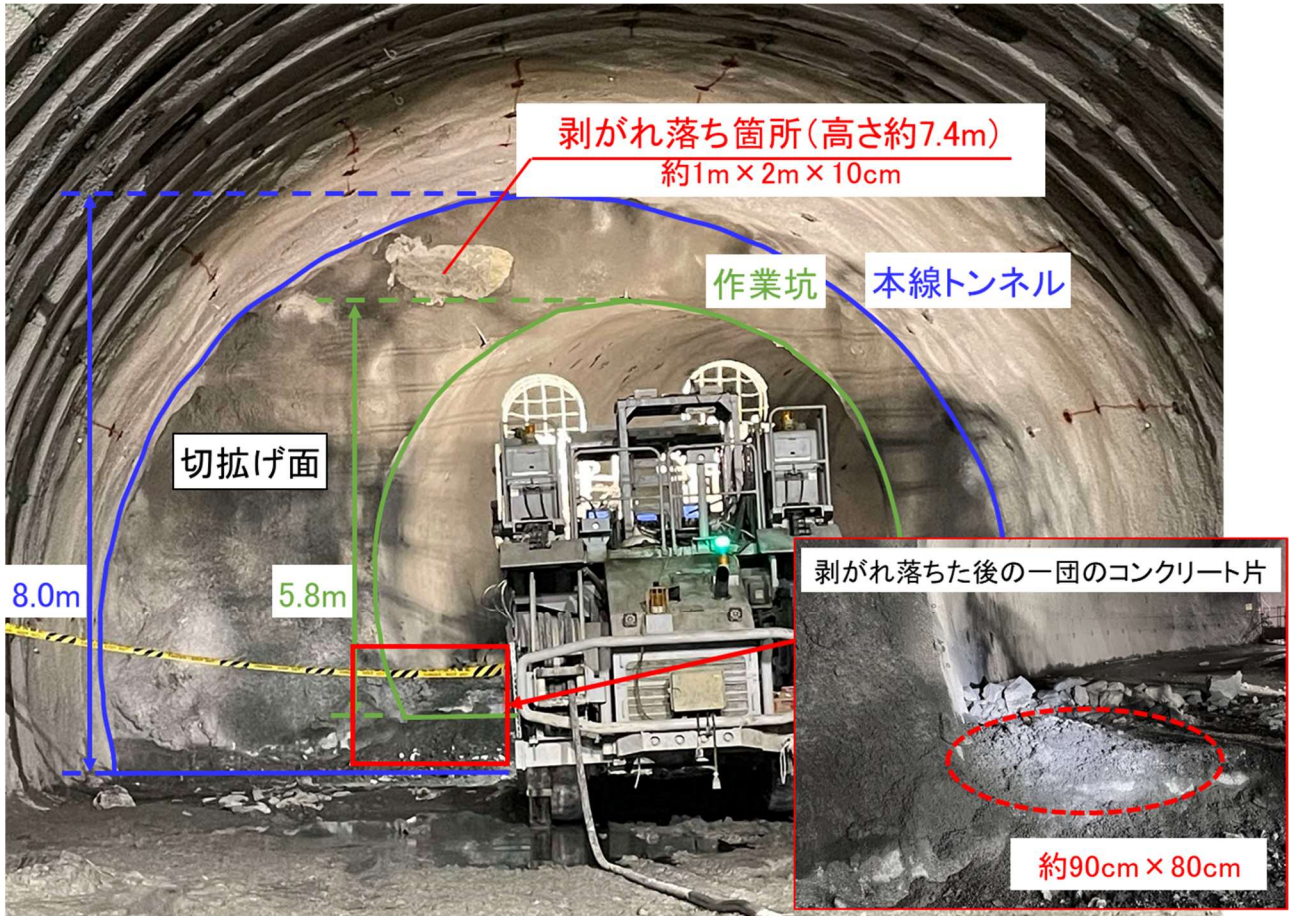
図1-3 現場写真

事象発生箇所は、図1-2に示す通り、保守基地線トンネル（下り線）から本線トンネルに通じる作業坑を先に掘削した後に、名古屋方から品川方に向けて作業坑を本線トンネルの大きさに切抜けるという通常とは異なる作業を行っていた箇所である。

その際、切抜け面上部に吹付けたコンクリート片がいくつかの破片となって剥がれ落ちた。当該作業時は、原則立入禁止範囲（西尾工区において、切抜け面から5m以内を指す）での作業であったことから切羽監視体制を強化しており、剥がれ落ちを認めて切羽監視責任者等が声をあげたが退避が間に合わず、受傷者の右肩付近に当たり負傷した。

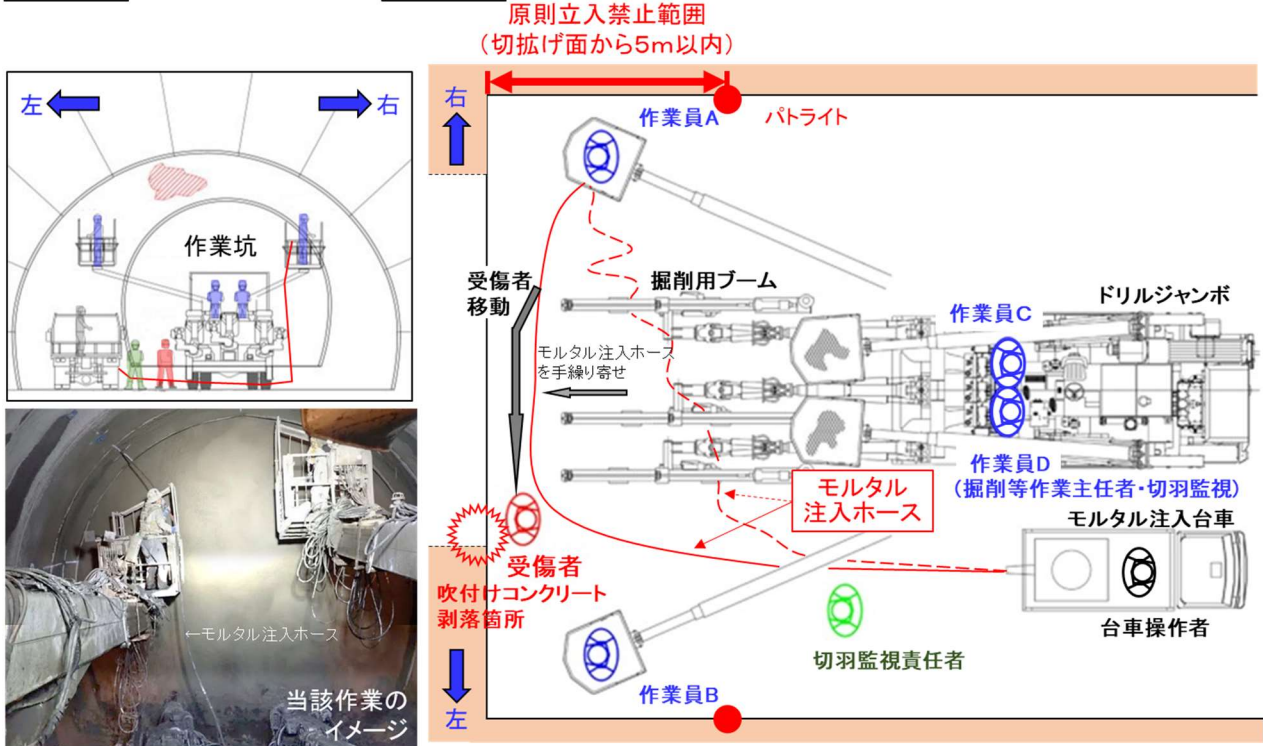
図1-4 施工状況図

事象発生時の施工状況を図1-4に示す。当該箇所においてロックボルト打設作業中、受傷者はモルタル注入ホースを切抜け面側に手繰り寄せながら、切抜け面に向かって右から左の方向に移動していた。

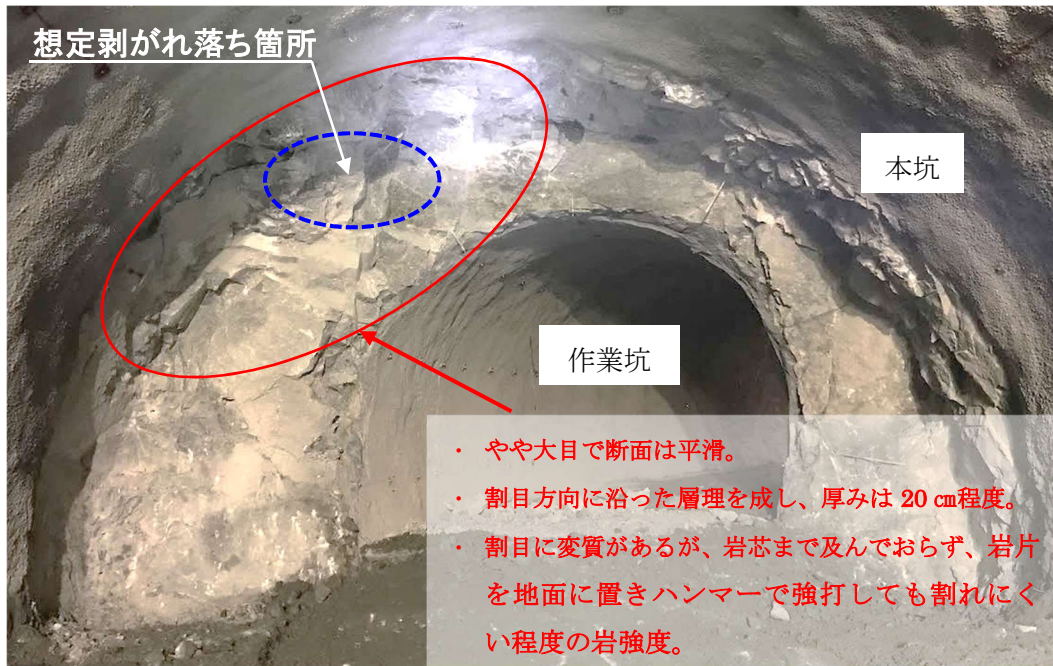
図 3-3 事象発生箇所の切羽の状況

切羽の状況(当日の切羽観察簿による)を図3-3に示す。263k640m 付近は切羽全域が堅固な花崗岩の地山であり、切羽には湧水はなく自立しており、肌落ちは見られず安定した状態であった。

- ・ 切羽全面は花崗岩で形成されている。
- ・ 割目方向は約 10° の差し目、横断方向に左から右へ約 10° である。
- ・ 岩石強度は岩片を地面に置きハンマーで強打しても割れにくい程度である。
- ・ 一部ごく薄い粘土を挟むが強度は高い。
- ・ 切羽に湧水はなく、手前の支保より適水程度の湧水がある。
- ・ 切羽は自立していて肌落ち等はない。

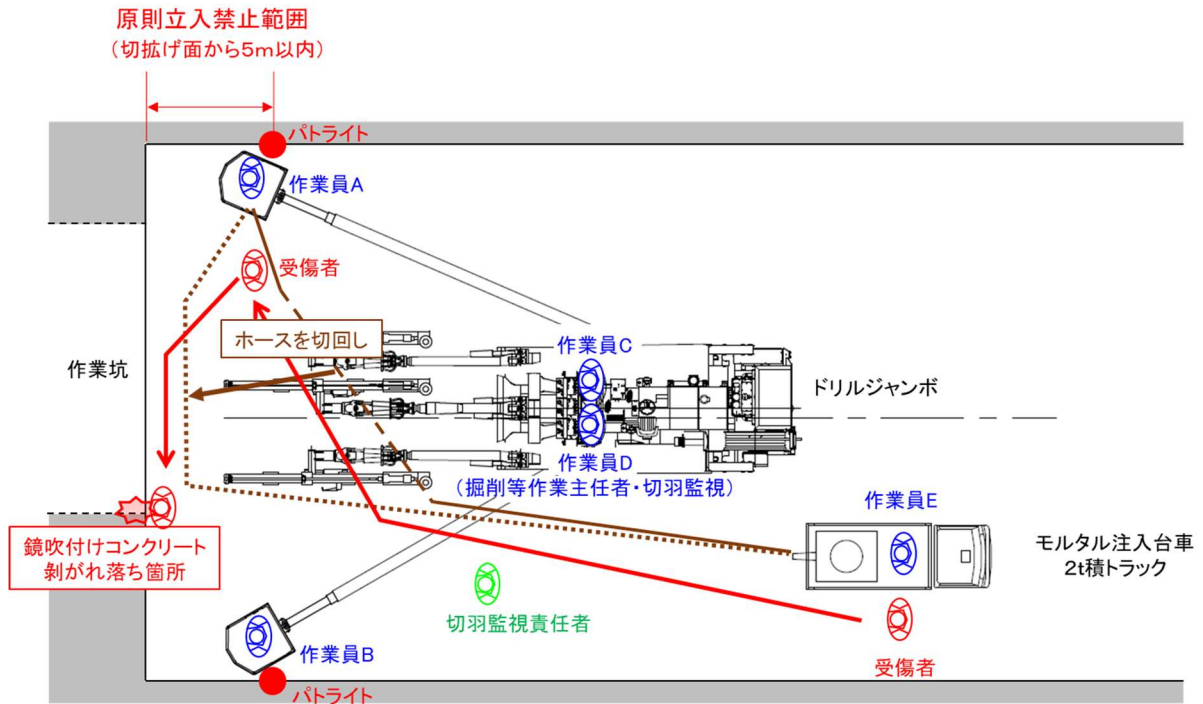
図4-3 ステップ②

ステップ②：作業員Aによる注入作業後、ホースを作業員Aが作業員Bへ受け渡す前に、受傷者はホースをブームに支障しないよう切り回しながら、作業員A側から作業員B側へ移動。

その際に切詰め面から剥がれ落ちた吹付けコンクリート片が当たり受傷(図4-3)。

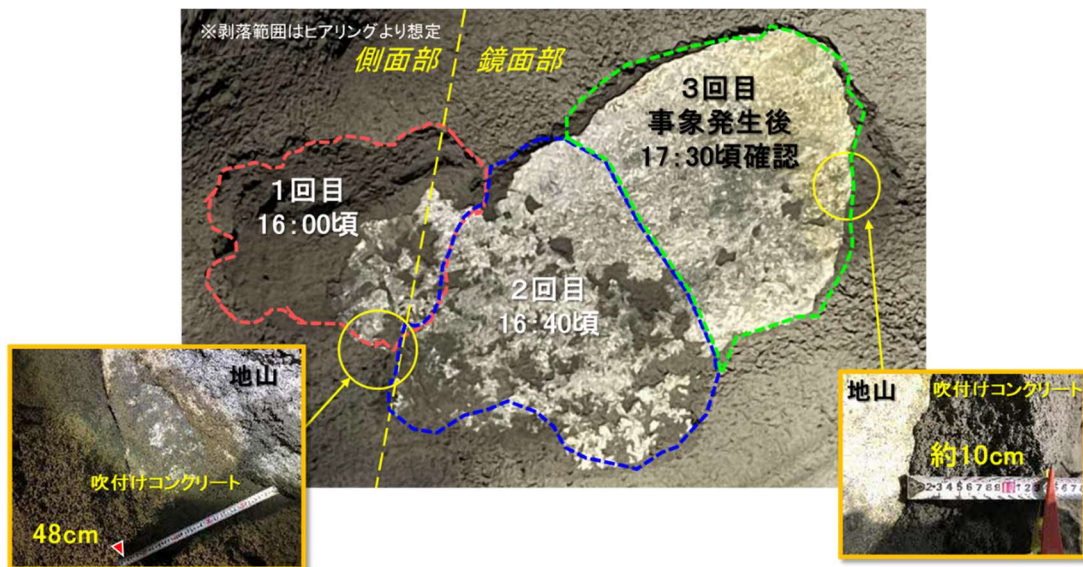
図4-4 剥がれ落ちた箇所の拡大写真

剥がれ落ちた箇所の拡大写真を図4-4に示す。剥がれ落ち箇所は、側面と鏡面の擦り付け部（隅角部）に位置している。剥がれ落ちは段階的に発生しており、1回目は16:00頃に側面と鏡面、2回目は16:40頃に鏡面の左側（事象発生時）、3回目は事象発生後（17:30迄の間）に鏡面の右側が剥がれ落ちた。事象発生時、コンクリート片（吹付け厚約10cm）がいくつかの破片となって剥がれ落ちたものが作業員に当たり受傷した。

2回目（事象発生時）及び3回目の剥がれ落ち箇所を確認された吹付け厚は概ね10cm程度であり、設計値である5cmを満足していた。

1回目の剥がれ落ち箇所を確認された吹付け厚は実測48cmであり、剥がれ落ちた後に実施した3D測定によれば、最厚部で65cmであったと想定される。

- ・鏡面に対して吹付けコンクリートの必要以上の厚吹きを行わない。

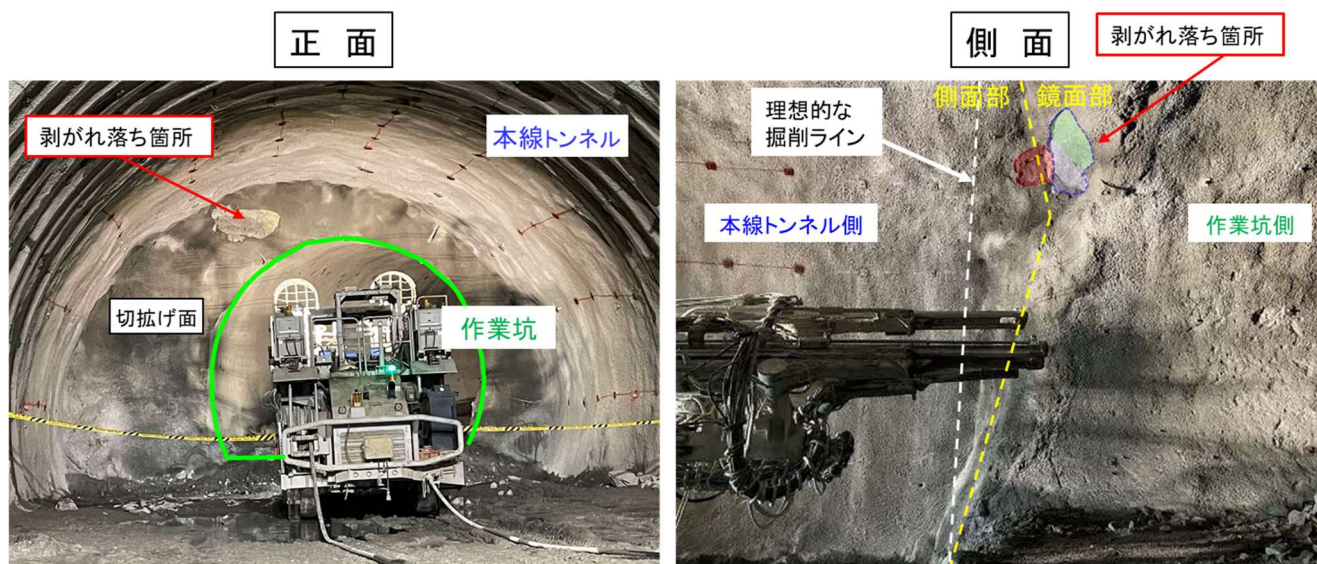
図4-5 剥がれ落ちた箇所の鏡面

剥がれ落ちた箇所の鏡面は、本線トンネルの断面約100㎡のうち、施工済の作業坑の断面約40㎡が開口として存在している。

鏡面は全体として緩やかな順勾配であるが、剥がれ落ち箇所においては、地山にもともと存在していた亀裂（差し目）により、大きな面が逆勾配（オーバーハング）で存在しており、また掘削面に凹凸（窪み）が存在していた（図4-5）。

- ・ 鏡面に作業坑の開口が存在しており、通常の鏡面と比較して吹付けコンクリートが全面で一体的に支持されない特殊な箇所であったこと。
- ・ 剥がれ落ちた箇所の鏡面が逆勾配（オーバーハング）となっており、自重がかかりやすい形状であったこと。
- ・ 鏡面と側面の隅角部において、地山の凹凸が大きく、これを平滑にするために吹付けコンクリートの吹付け厚が過大となったこと（設計吹付け厚 5 cm に対し、最大吹付け厚約 65 cm）。
