中央新幹線、中央アルプストンネル（山口）
非常口トンネルの地上部土砂崩落についての報告書

令和元年 10月

東海旅客鉄道株式会社

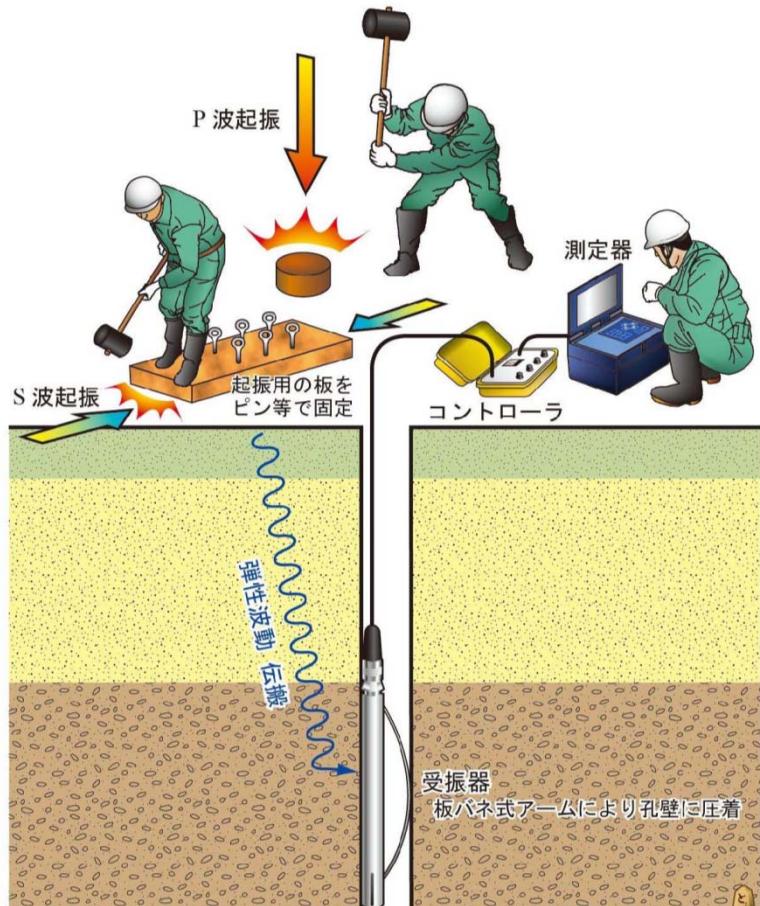
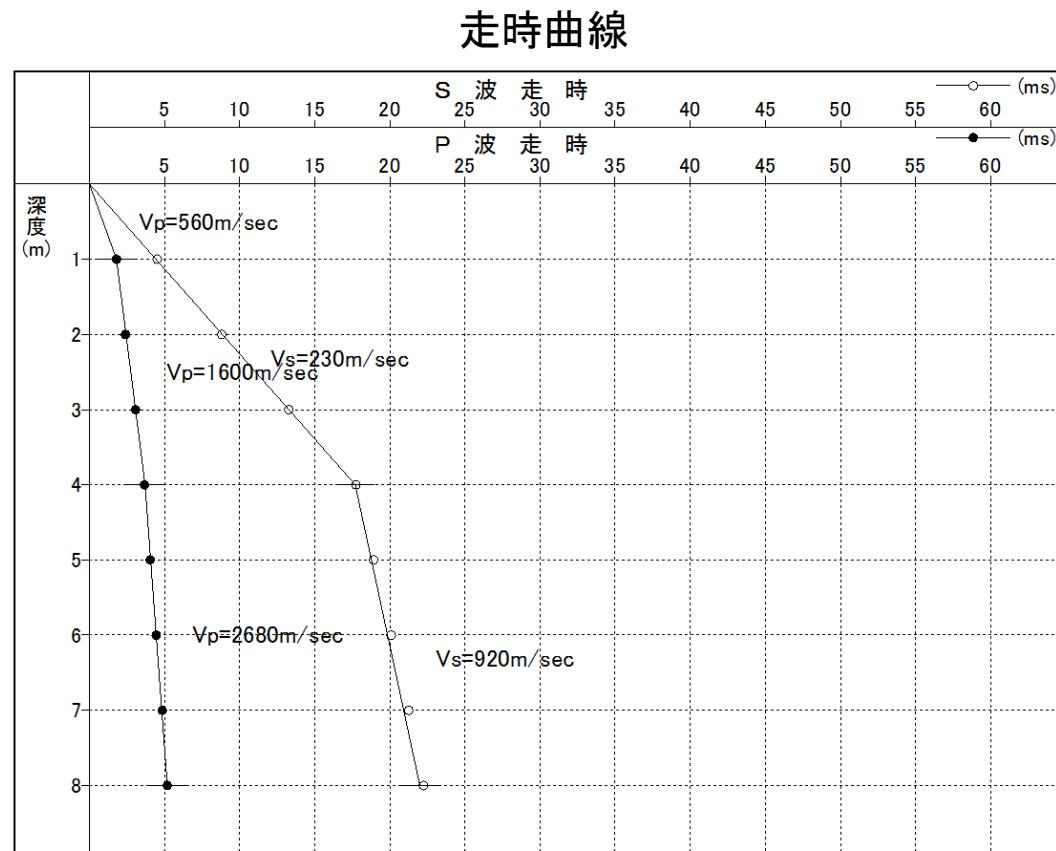
＜付図5＞適切な構造及び工法について

地質調査において、PS検層(下図参照)という方法にて弾性波速度を測定した。測定の結果、深度11～22mにおける弾性波速度は2.97km/secで、深度22～38mにおける弾性波速度は3.15km/secであった。
なお、測定箇所近傍における斜坑の深度は25～32mである。

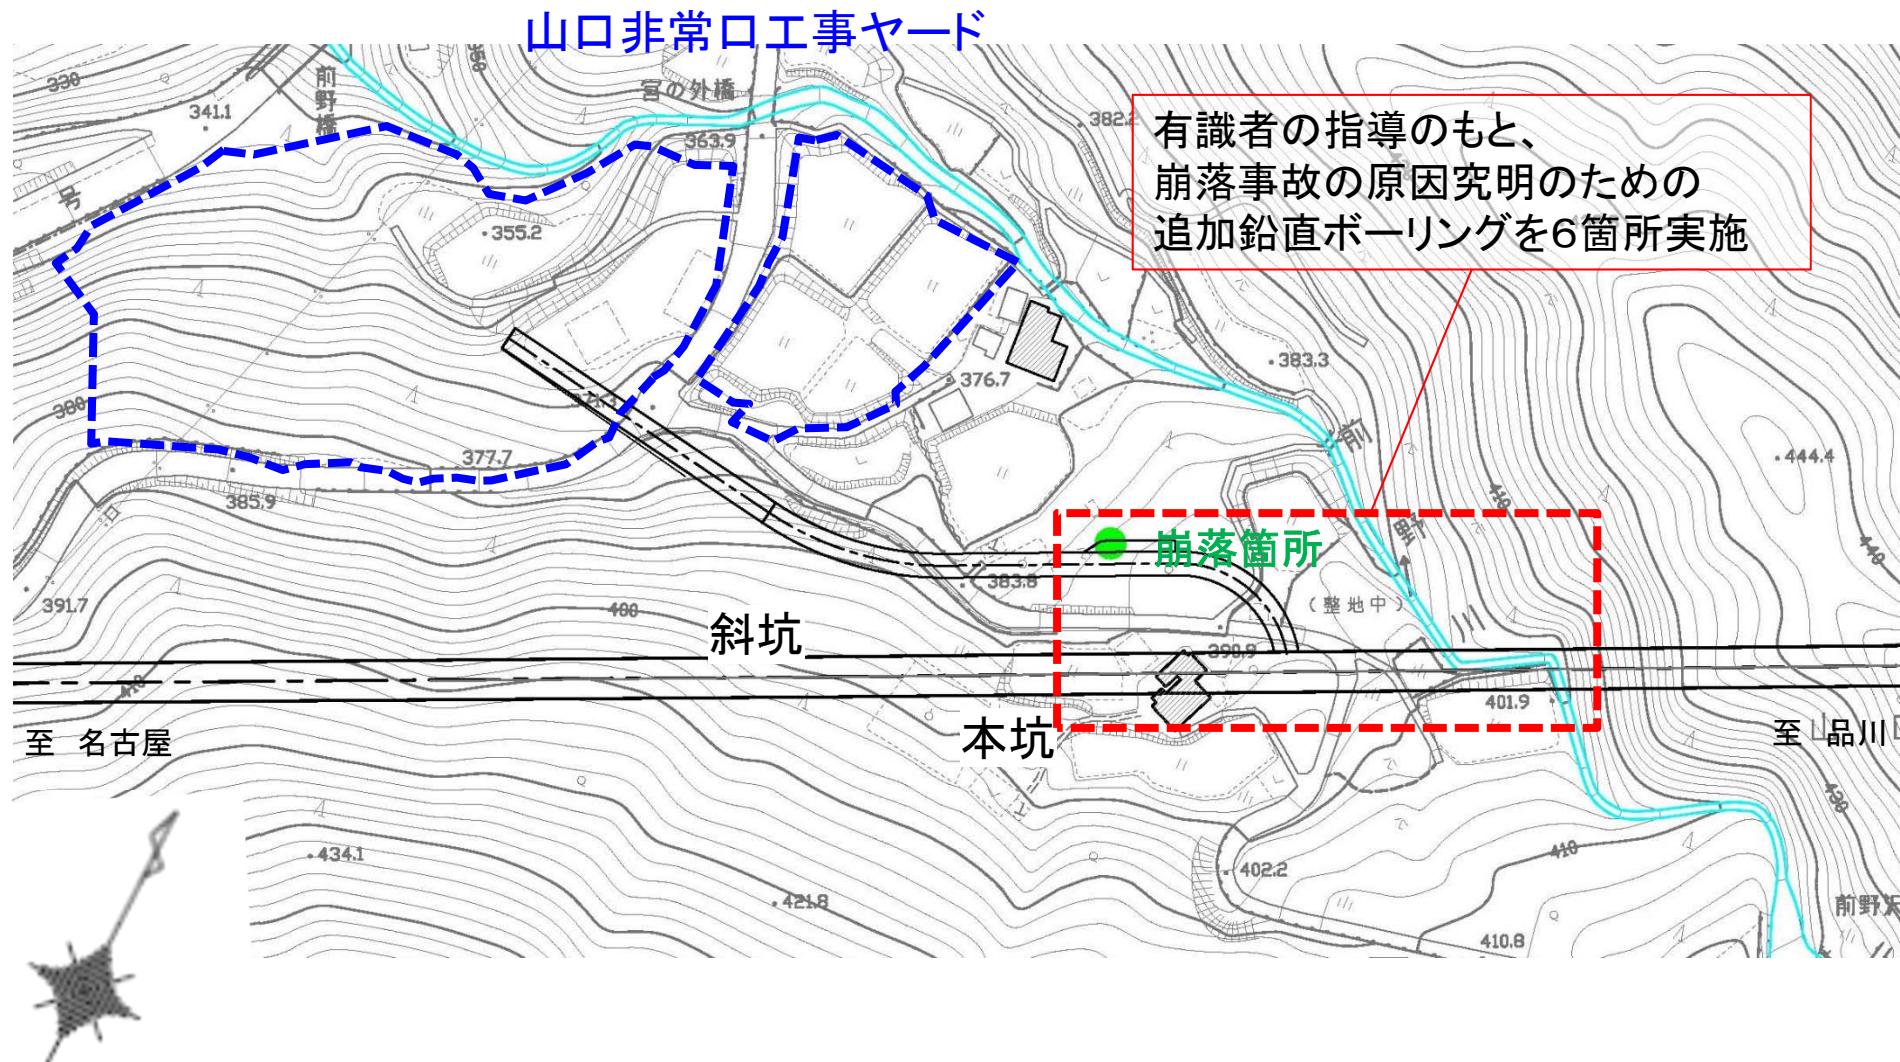
＜付図9＞崩落事故後に実施した地質調査箇所

有識者の指導のもと、崩落事故の原因究明のため追加鉛直ボーリングを 6 箇所実施した（付図 9 参照）。以下に推定原因を取りまとめた。

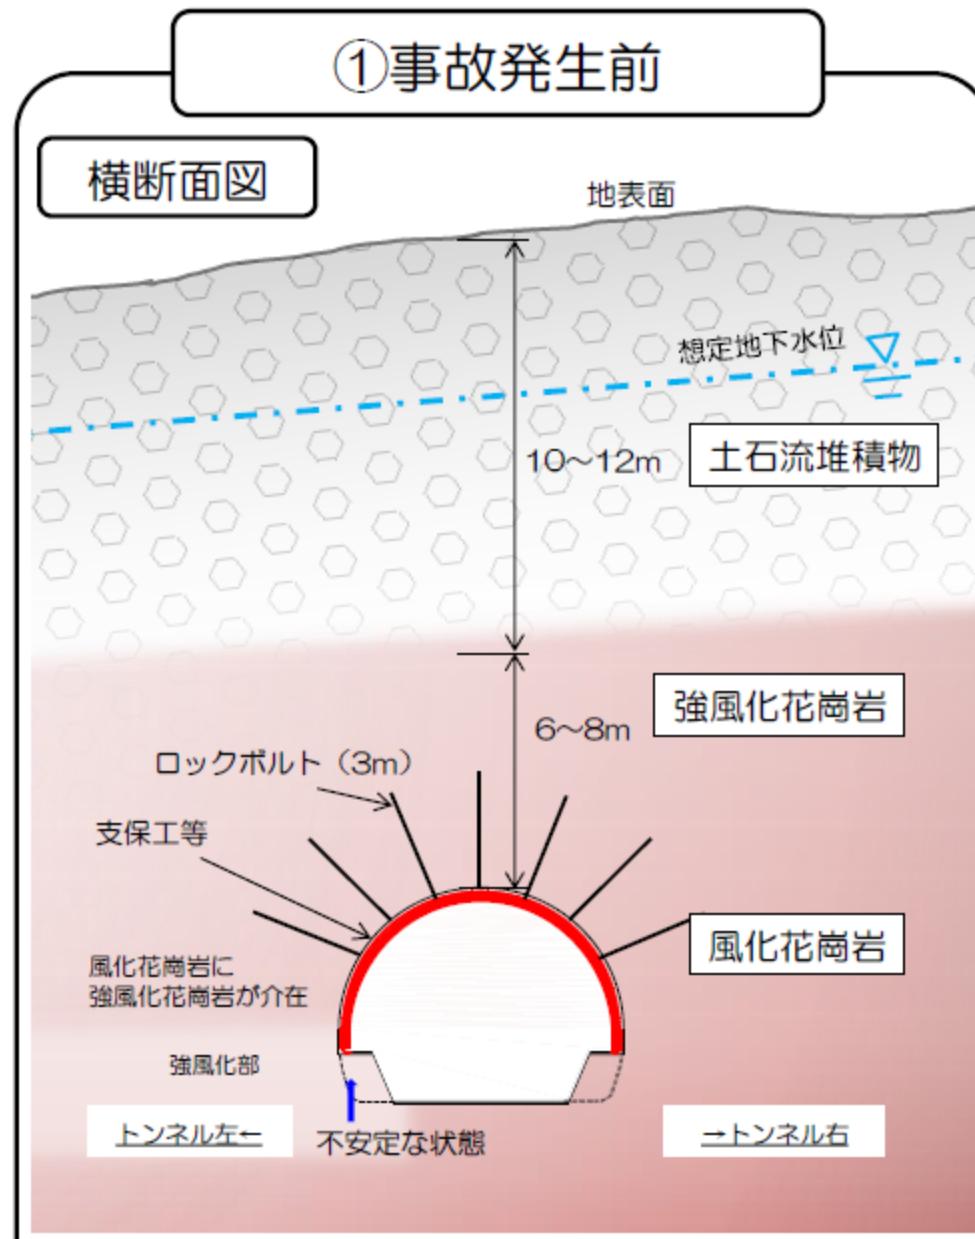
<付図10>崩落事故の推定原因

(1) 事故発生前（付図 10 参照）

- トンネル左上部から下部まで強風化花崗岩（※）が介在
- 特にトンネル左下部付近は地耐力が小さい強風化花崗岩（不安定地山）が介在
- 掘削機械の作業スペース確保のため、不安定地山に適さない掘削断面形状

※褐色に変色し、手で触るとボロボロと崩れる程度に脆くなり、一部は粘土化するまで風化が進んだ状態の花崗岩

- ✓ トンネル左上部から下部まで強風化花崗岩が介在
- ✓ 特にトンネル左下部付近は地耐力が小さい強風化花崗岩(不安定地山)が介在
- ✓ 掘削機械の作業スペース確保のため、不安定地山に適さない掘削断面形状

※風化花崗岩

⇒ 風化が進んで褐色を帯びているが、岩としての強度があり、概ね元の構造形状を残している状態の花崗岩

※強風化花崗岩

⇒ 褐色に変色し、手で触るとボロボロと崩れる程度に脆くなり、一部は粘土化するまで風化が進んだ状態の花崗岩

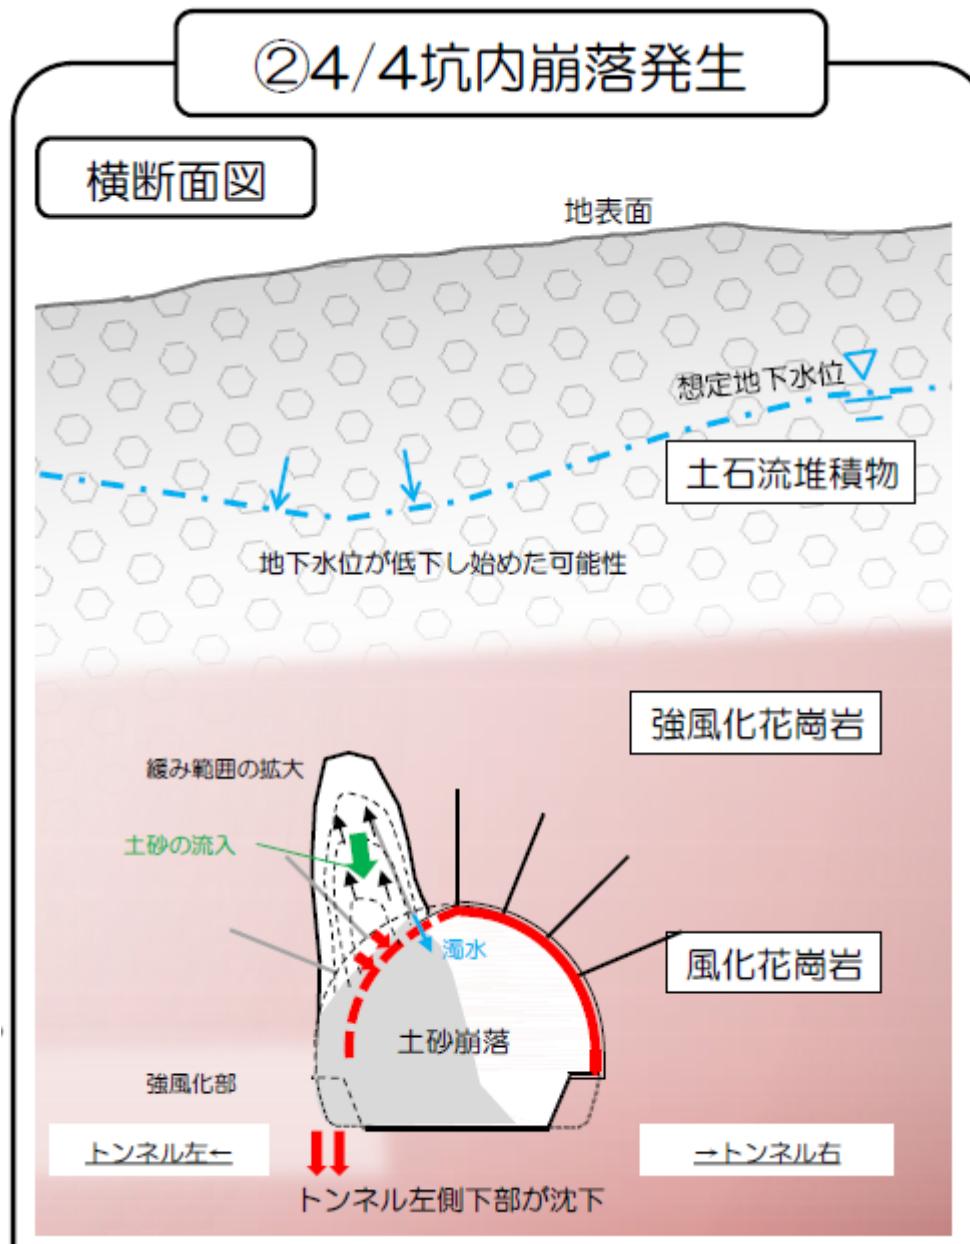
＜付図11＞崩落事故の推定原因

(2) 4 月 4 日の坑内崩落発生時（付図 11 参照）

- 掘削面より約 5 m 後方のトンネル左上部のロックボルト孔から濁水が発生し、徐々に増加
- 支保工等の脚部の強風化花崗岩が荷重の増加に耐え切れず沈下、支保工等が崩壊し、トンネル内に土砂が崩落

- ・ 土砂崩落によりトンネル上部が緩み、その範囲が徐々に拡大

- ✓ 掘削面より約5m後方のトンネル左上部のロックbolt孔から濁水が発生し、徐々に増加
- ✓ 支保工等の脚部の強風化花崗岩が荷重の増加に耐え切れず沈下、支保工等が崩壊し、トンネル内に土砂が崩落
- ✓ 土砂崩落によりトンネル上部が緩み、その範囲が徐々に拡大

※ 4/5～4/7まで、応急対策としてトンネル内等の土砂崩落部に向け、エアモルタル等による空洞充填を実施

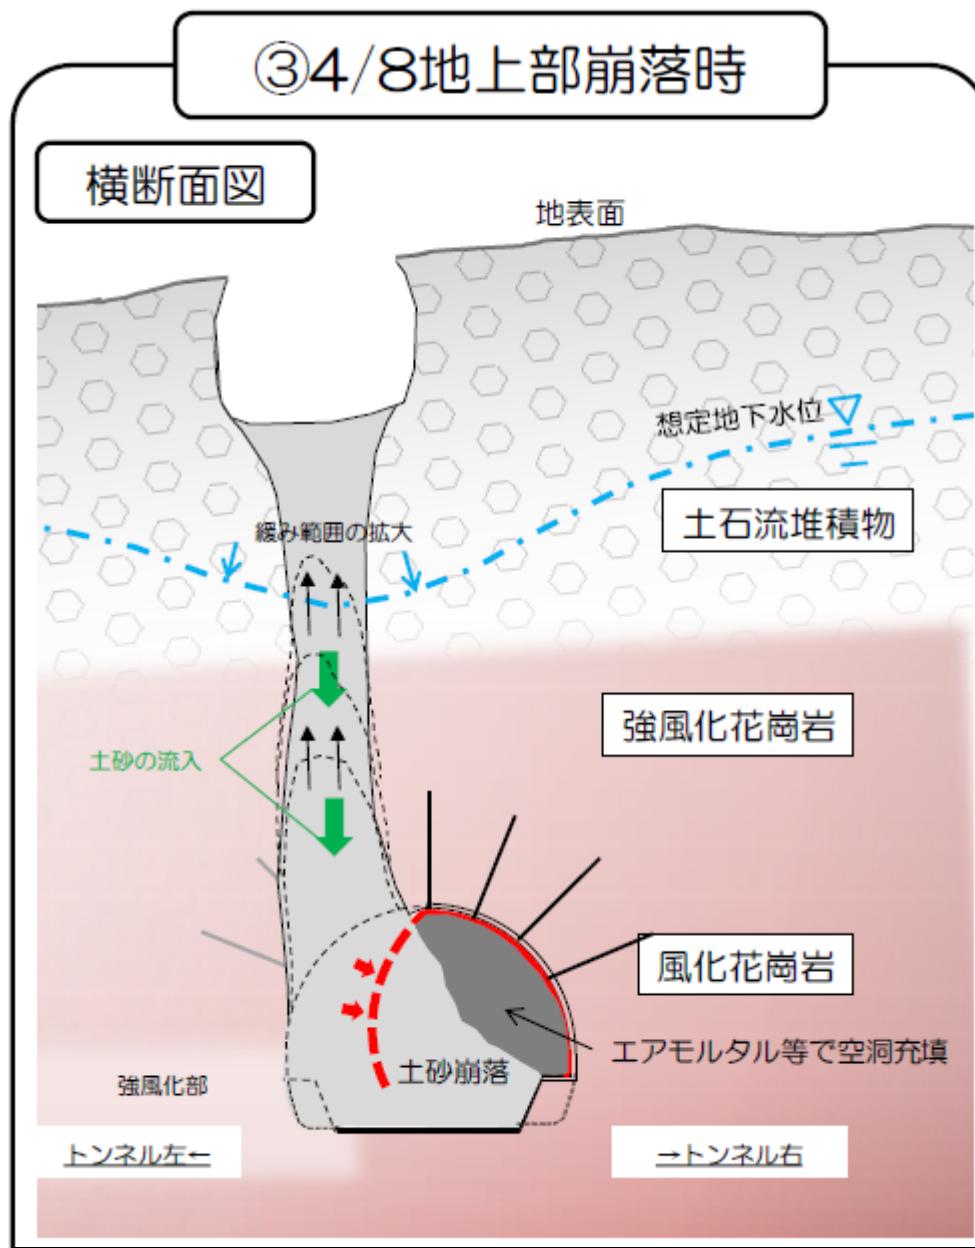
<付図12>崩落事故の推定原因

(3) 4月8日の地上部崩落時（付図12参照）

- ・ 緩み範囲が徐々に上方へ拡大
- ・ 土石流堆積物の層まで到達して地上部の崩落につながった

- ✓ 緩み範囲が徐々に上方へ拡大
- ✓ 土石流堆積物の層まで到達して地上部の崩落につながった

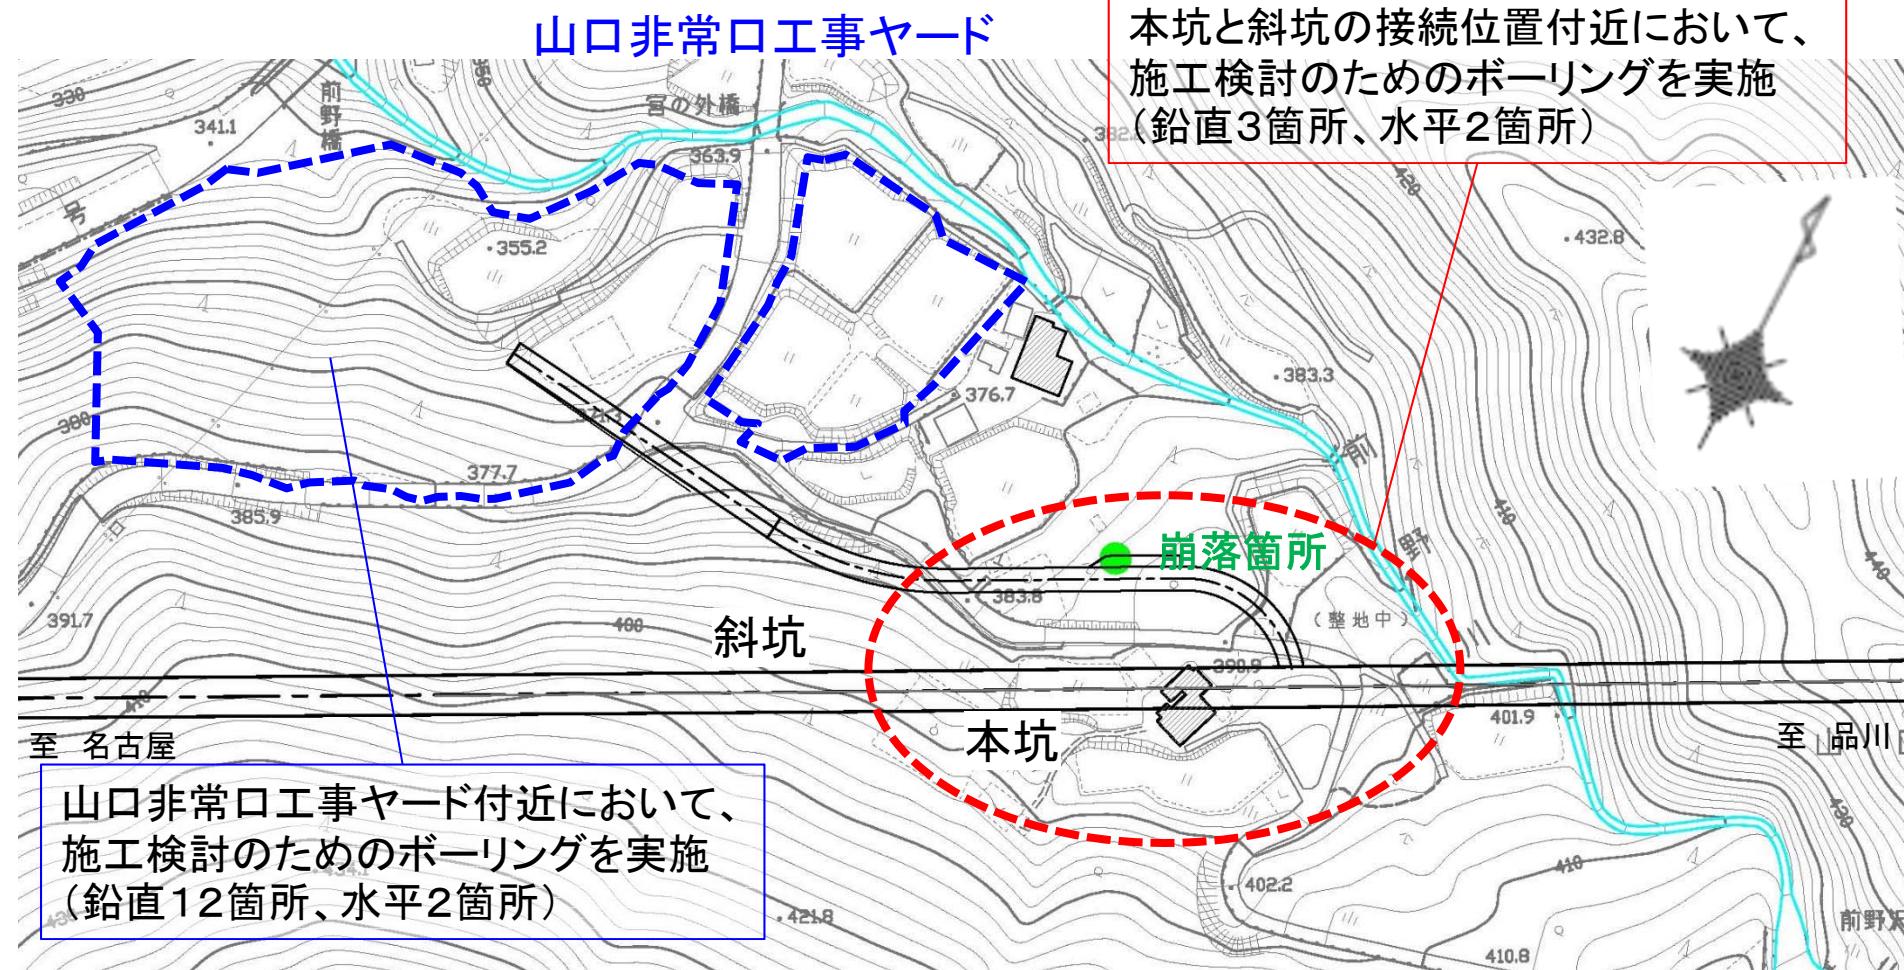
<付図13>崩落事故の原因の分析(計画時)

山口非常口工事ヤード付近において、施工検討のために鉛直12箇所、水平2箇所のボーリングを実施した。また、本坑と斜坑の接続位置付近においても、鉛直3箇所、水平2箇所のボーリングを実施した。

地質調査の結果により、先行支保工などの補助工法は不要とした。

なお、ベンチカット工法を採用しているが、ベンチカット工法の採用や掘削断面形状については、JVが作成した施工計画書に記載され、鉄道・運輸機構がその内容を確認し承諾している。

→ 地質調査の結果により、先行支保工などの補助工法は不要とした。
ベンチカット工法を採用しているが、ベンチカット工法の採用や掘削断面形状については、JVが作成した施工計画書に記載され、鉄道・運輸機構がその内容を確認し承諾している。

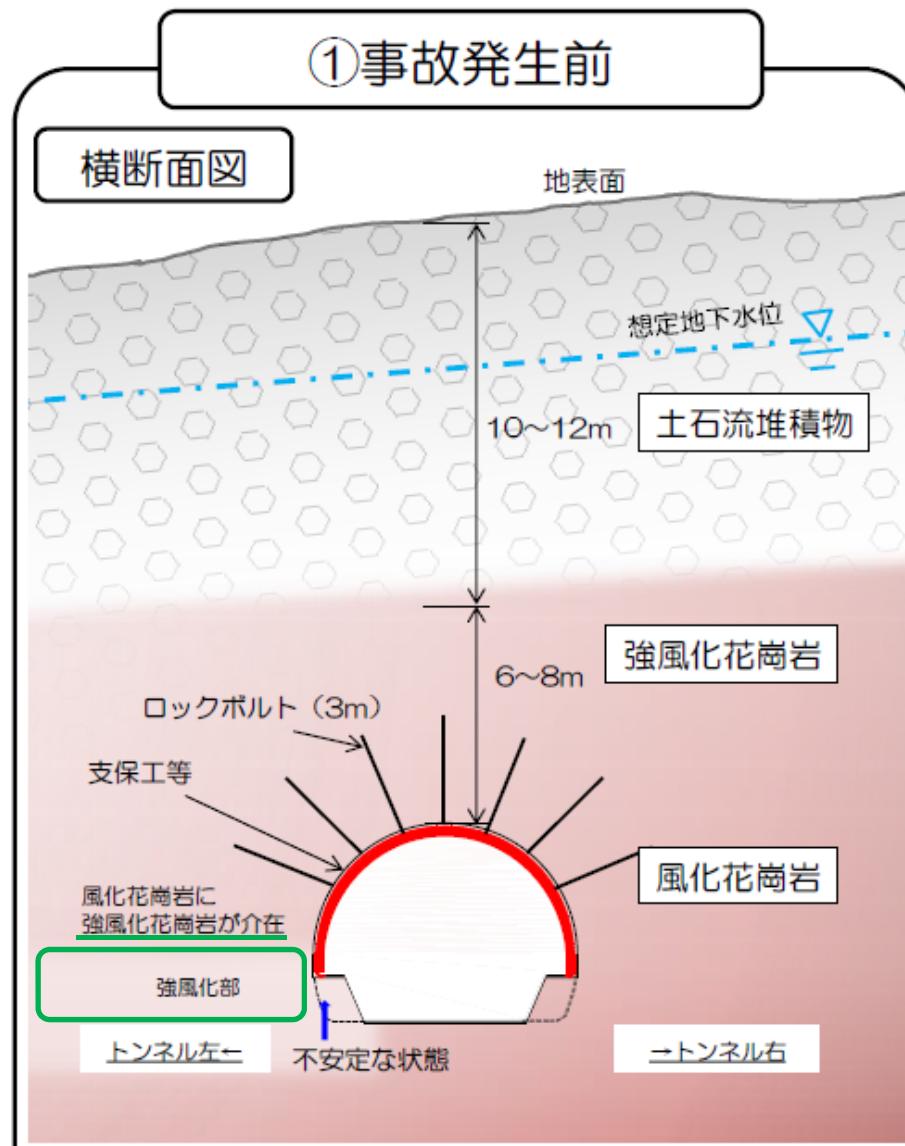
<付図14>崩落事故の原因の分析(工事中)

切羽観察（※）において、崩落部付近で左側の強度が低くなっていることを確認していた。

崩落部付近の切羽観察の記載内容（抜粋）は「切羽左側は、風化の影響を強く受けた地山で、ブレーカーで容易に掘削できる程度に軟らかい」である。

しかしながら、補助工法を適用せず、不安定地山に適さない掘削断面形状のまま施工していた。

その結果、4月4日にトンネル内で土砂崩落が発生した。

一般的に斜坑などの小断面のトンネルでは、掘削機械の作業スペース確保のために、下段ベンチの中央部を掘削することがある。その場合、地山状況に応じて脚部の補強を行うことがあるが、工事前に実施した地質調査の結果、補強しなくとも問題ないと判断していた。

切羽観察において、崩落部付近で左側の強度が低くなってきていたことを確認していた。

<崩落部付近の記載内容(抜粋)>

切羽左側は、風化の影響を強く受けた地山で、ブレーカーで容易に掘削できる程度に軟らかい

4月4日にトンネル内で土砂崩落が発生した。

一般的に斜坑などの小断面のトンネルでは、掘削機械の作業スペース確保のために、下段ベンチの中央部を掘削することがある。その場合、地山状況に応じて脚部の補強を行うことがあるが、工事前に実施した地質調査の結果、補強しなくても問題ないと判断していた。

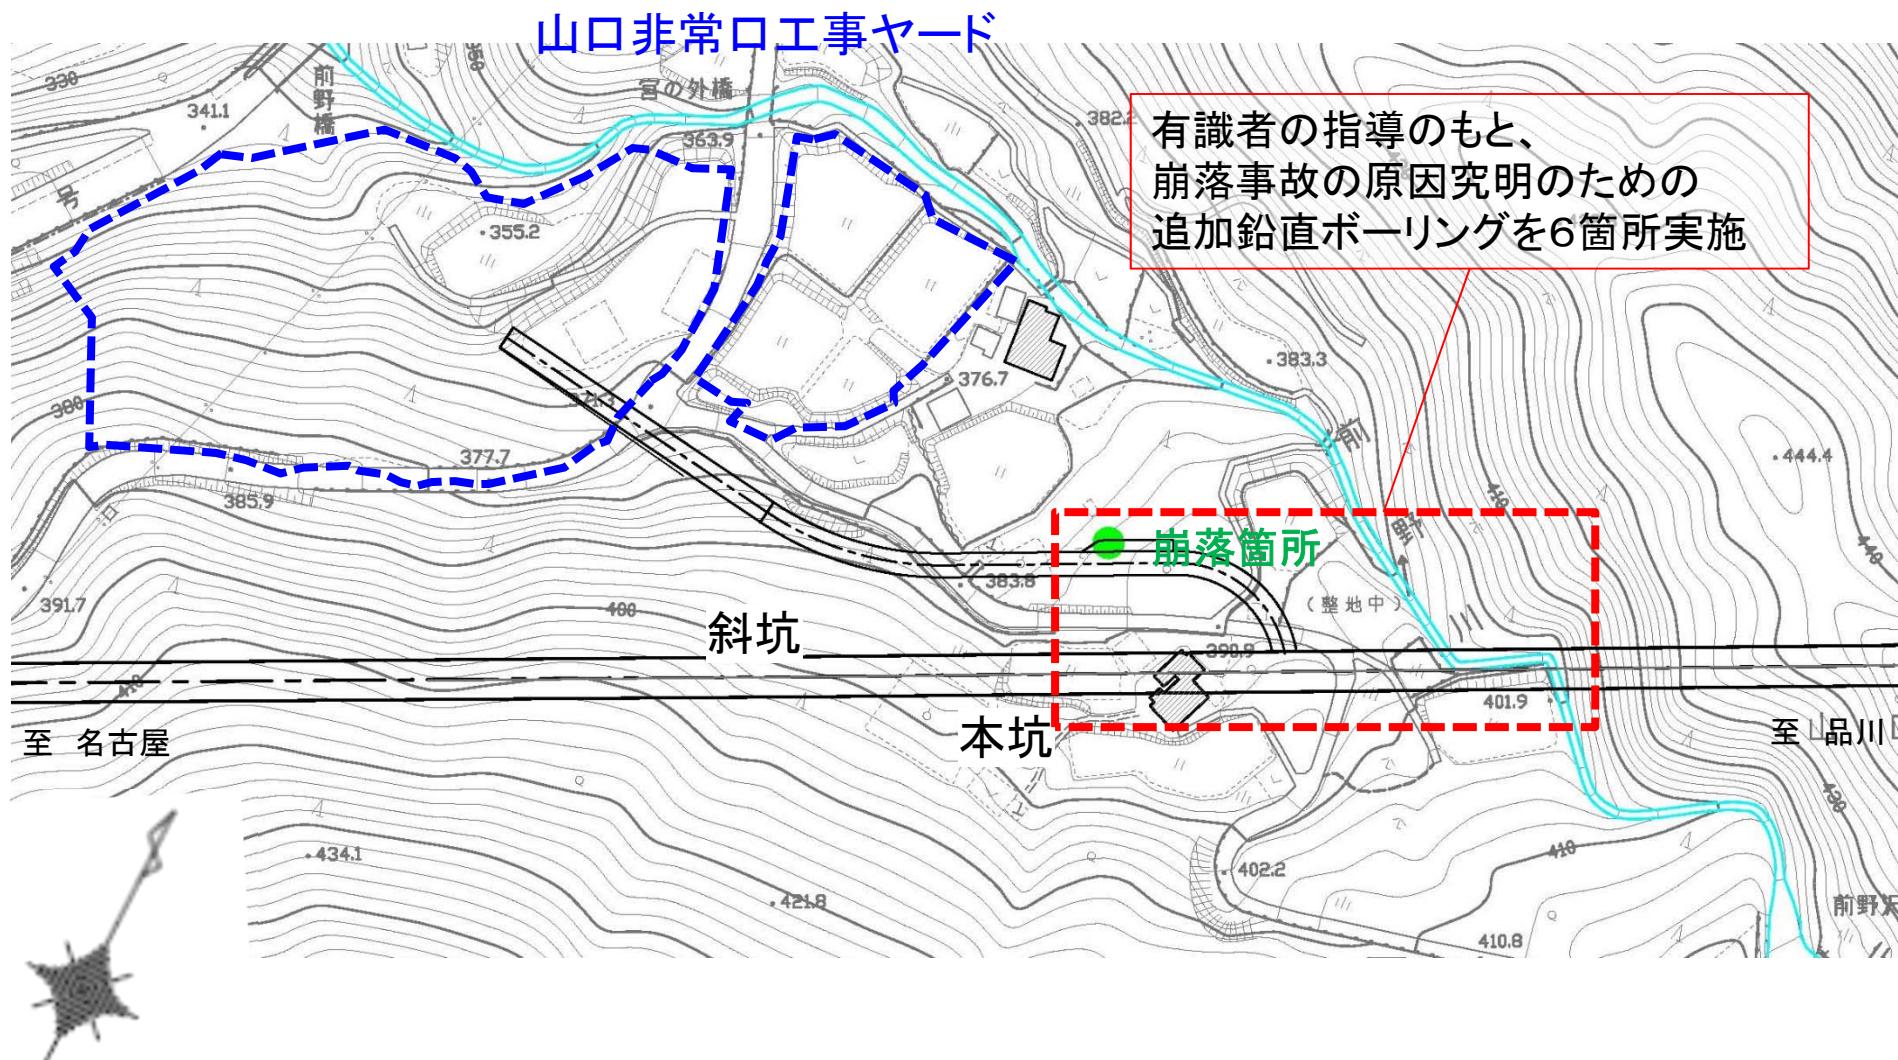
＜付図15＞崩落事故後の地質調査

有識者の指導のもと、崩落事故の原因究明のための追加鉛直ボーリングを6箇所実施した。その結果は次のとおりである。

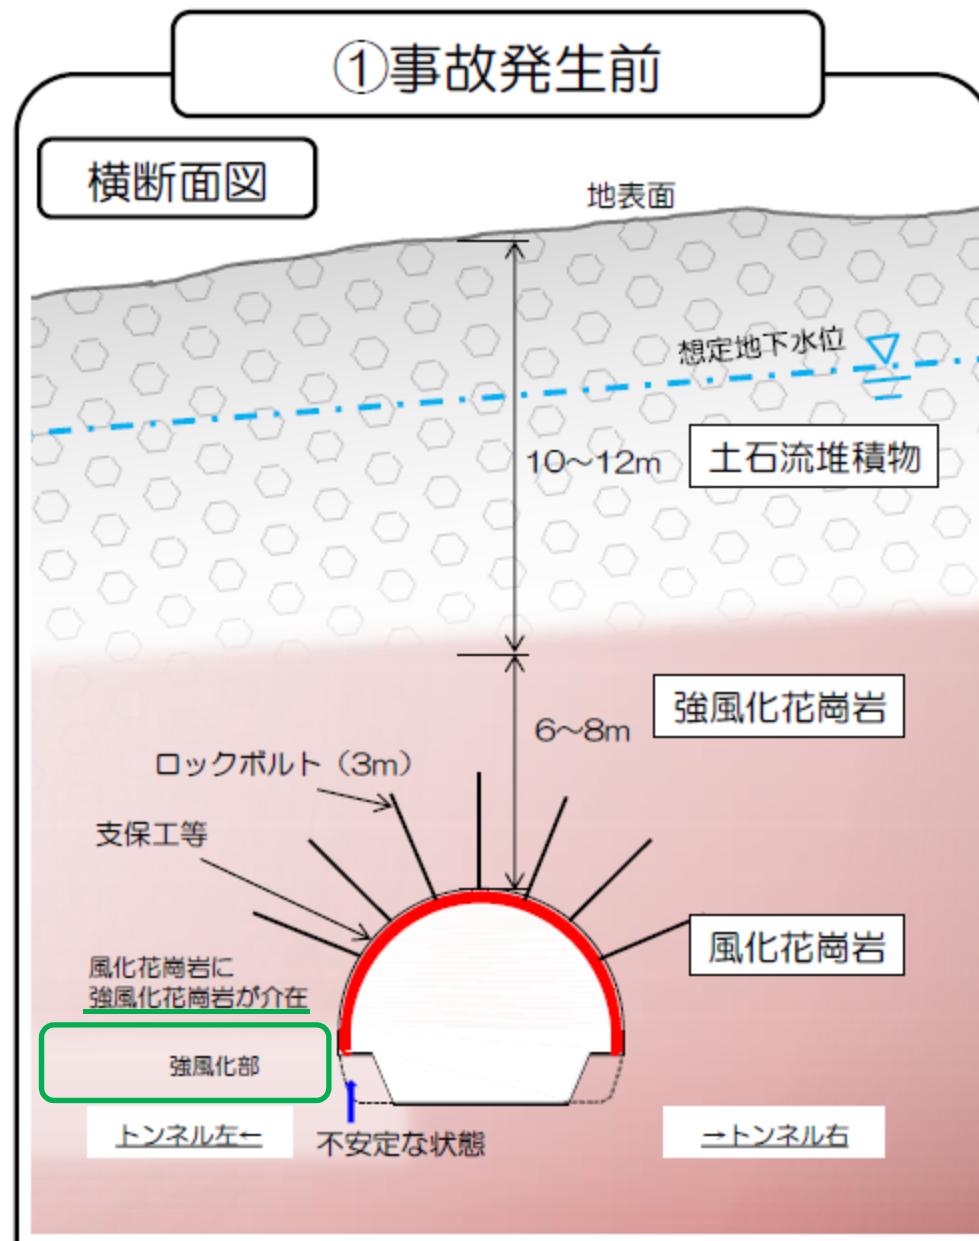
<付図16>崩落事故後の地質調査結果

- ・ トンネル左下部周辺は、風化花崗岩（※）に強風化花崗岩が介在した地質であった。
- ・ 崩落部周辺はトンネル直上に風化花崗岩及び強風化花崗岩が6～8m程度まで分布し、更にその上部は土石流堆積物が10～12m程度堆積していた。

※風化が進んで褐色を帯びているが、岩としての強度があり、概ね元の構造形状を残している状態の花崗岩

- ・トンネル左下部周辺は、風化花崗岩に強風化花崗岩が介在した地質であった。
- ・崩落部周辺はトンネル直上に風化花崗岩及び強風化花崗岩が6~8m程度まで分布し、更にその上部は土石流堆積物が10~12m程度堆積していた。
