中央新幹線、中央アルプストンネル(山口)非常口トンネルの 地上部土砂崩落について

令和元年7月5日

- ・東海旅客鉄道株式会社
- ・独立行政法人 鉄道建設・運輸施設整備支援機構
- ・鹿島・日本国土開発・吉川
　中央新幹線、中央アルプストンネル(山口)特定建設工事共同企業体

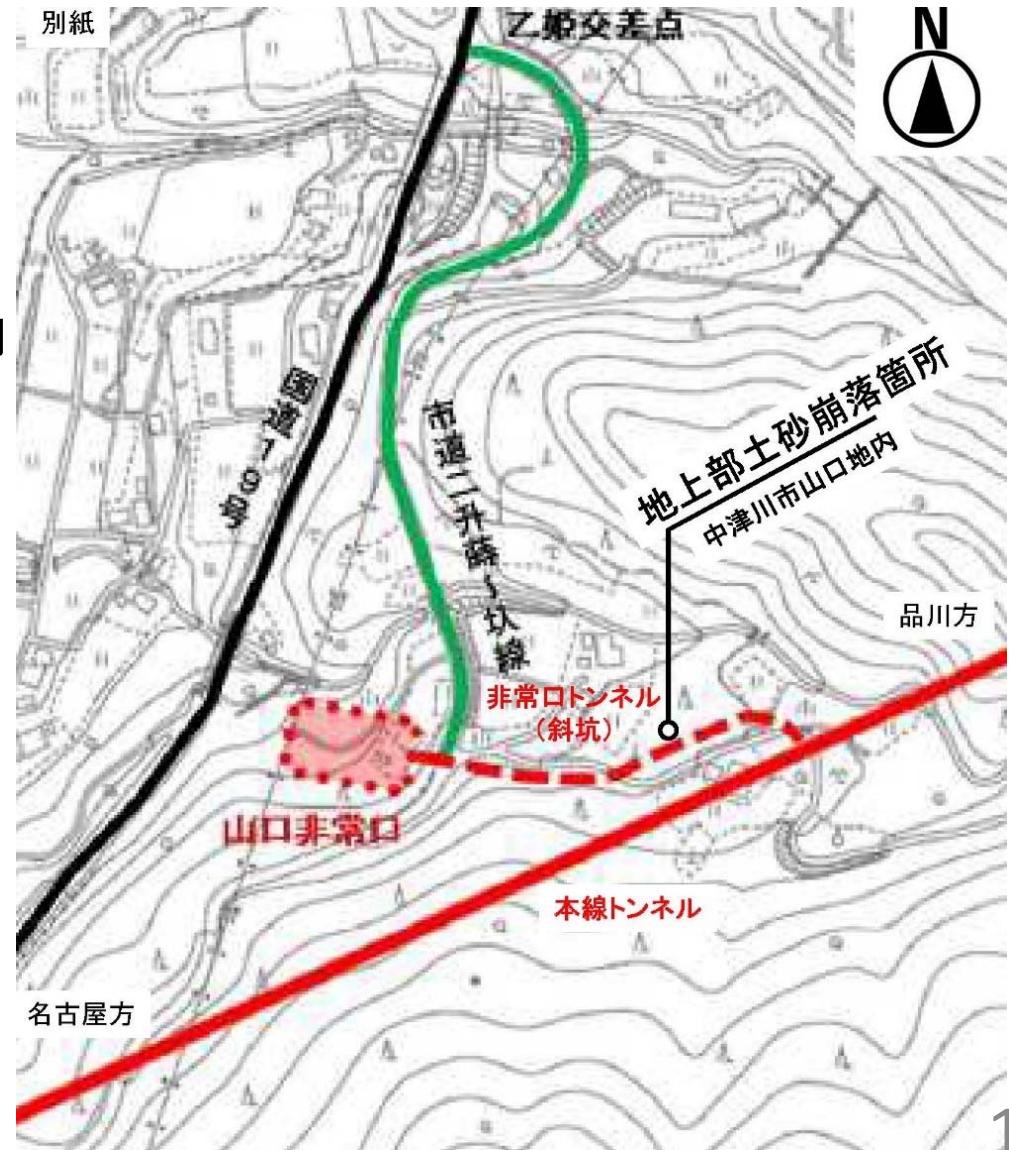
非常口トンネル(斜坑)の作業中に地上部(雑木林)の土砂崩落を確認した。

場 所：岐阜県中津川市山口地内
斜坑入口から200m付近

被害の状況：地上部(雑木林)の土砂崩落状況直径8m程度、深さ5m程度。
第三者及び斜坑内の作業員の被災はなかった。

発生状況：4月4日(木)斜坑内において小崩落が発生したため斜坑内の復旧作業を実施していたところ、4月8日(月)午前7時頃、地上部(雑木林)の土砂崩落を確認した。

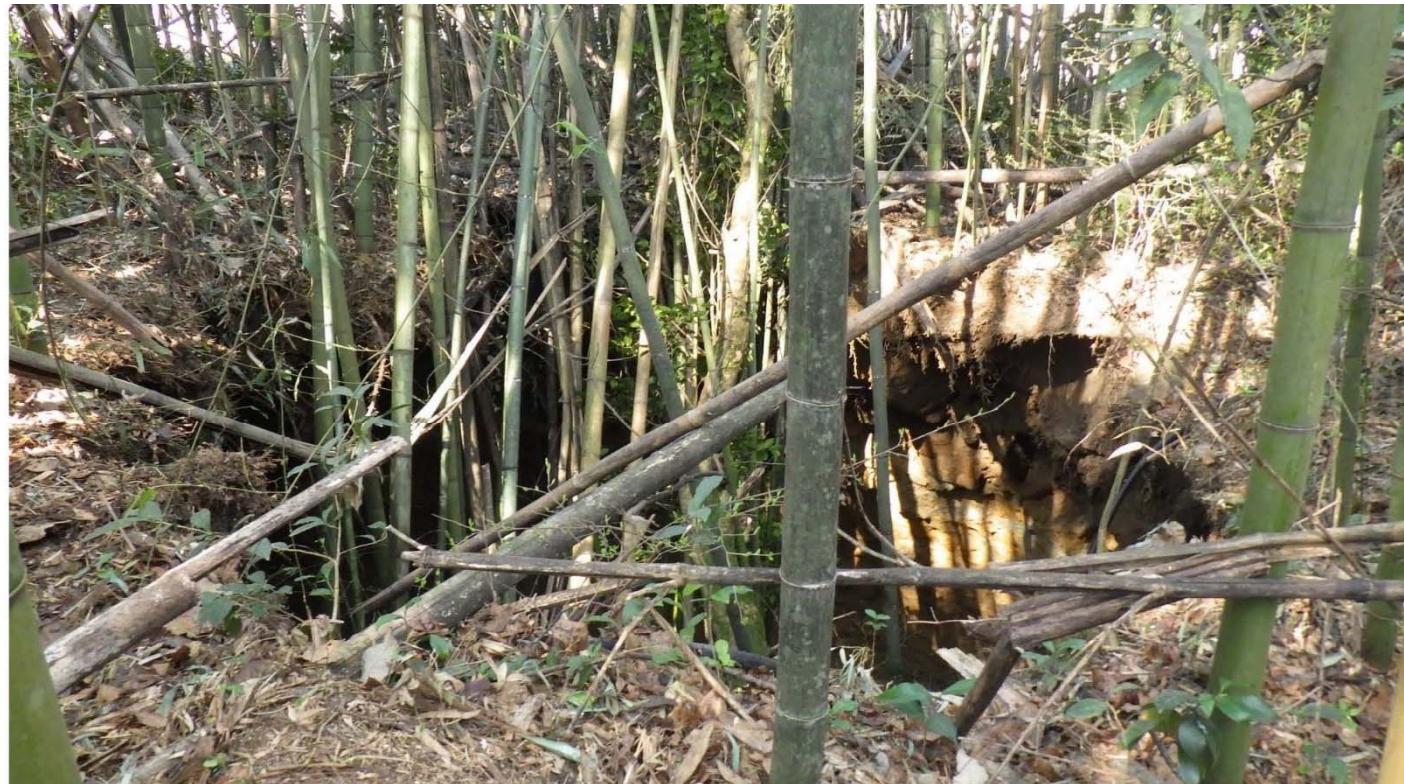
地上部土砂崩落状況（平成31年4月8日撮影）

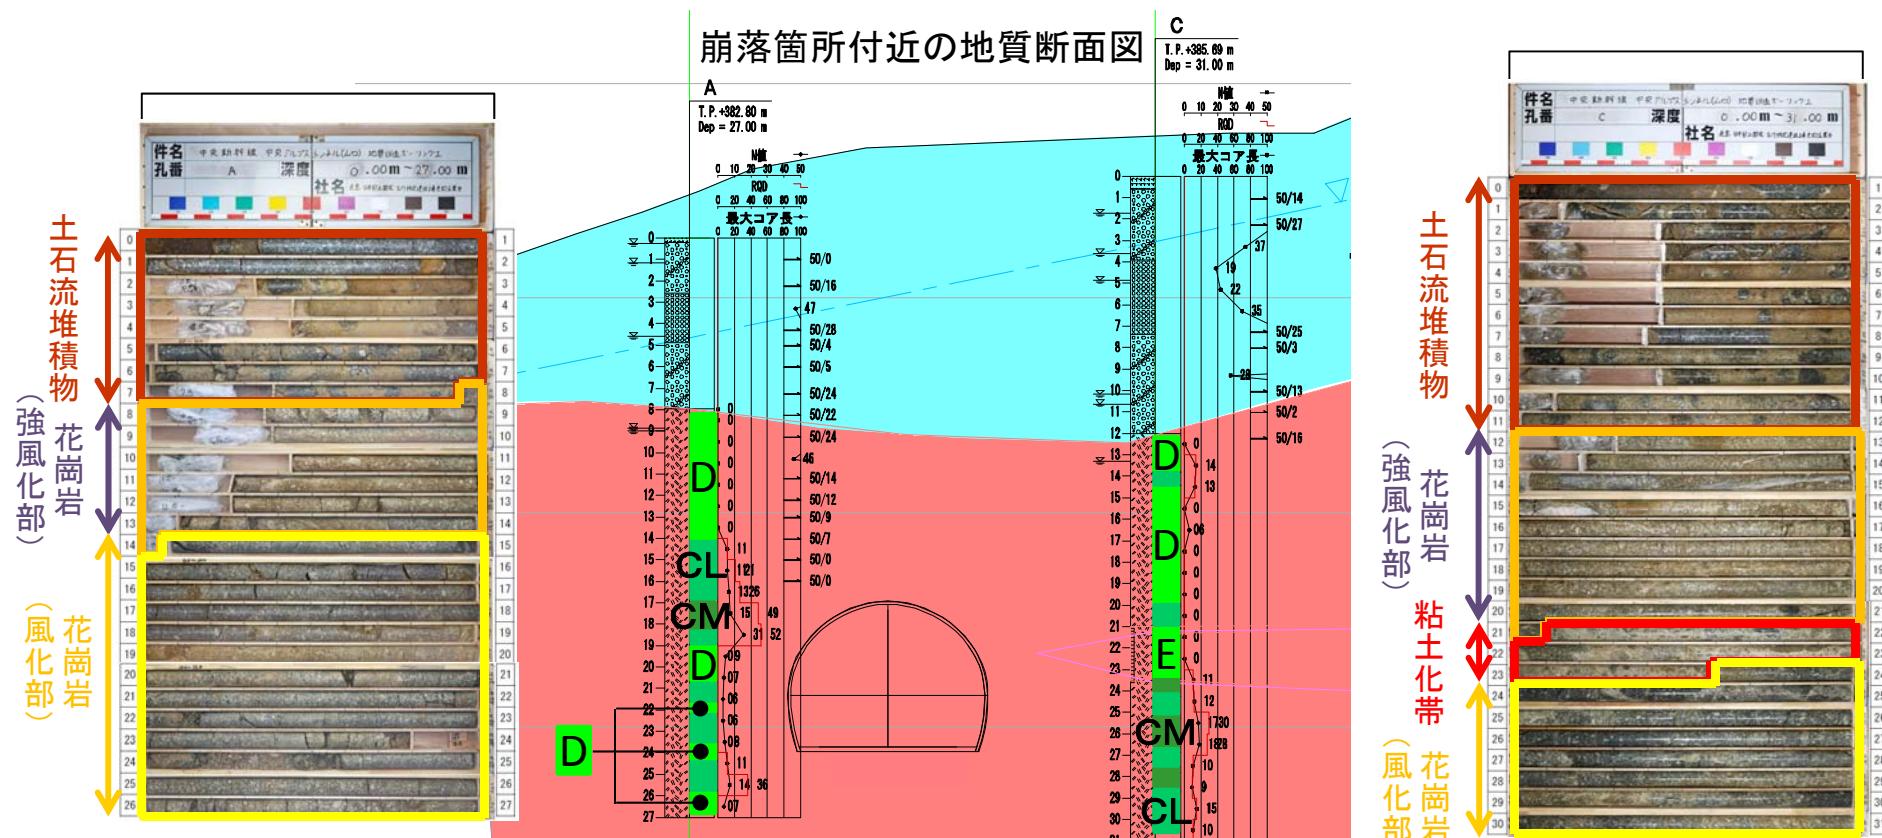
崩落事故の原因究明のため追加実施した地質調査の結果

地質断面図から、左側の花崗岩(風化部)は強風化部(D級)が混在しており、一方で右側の花崗岩(風化部)は、比較的新鮮な岩(CM級)が分布する。

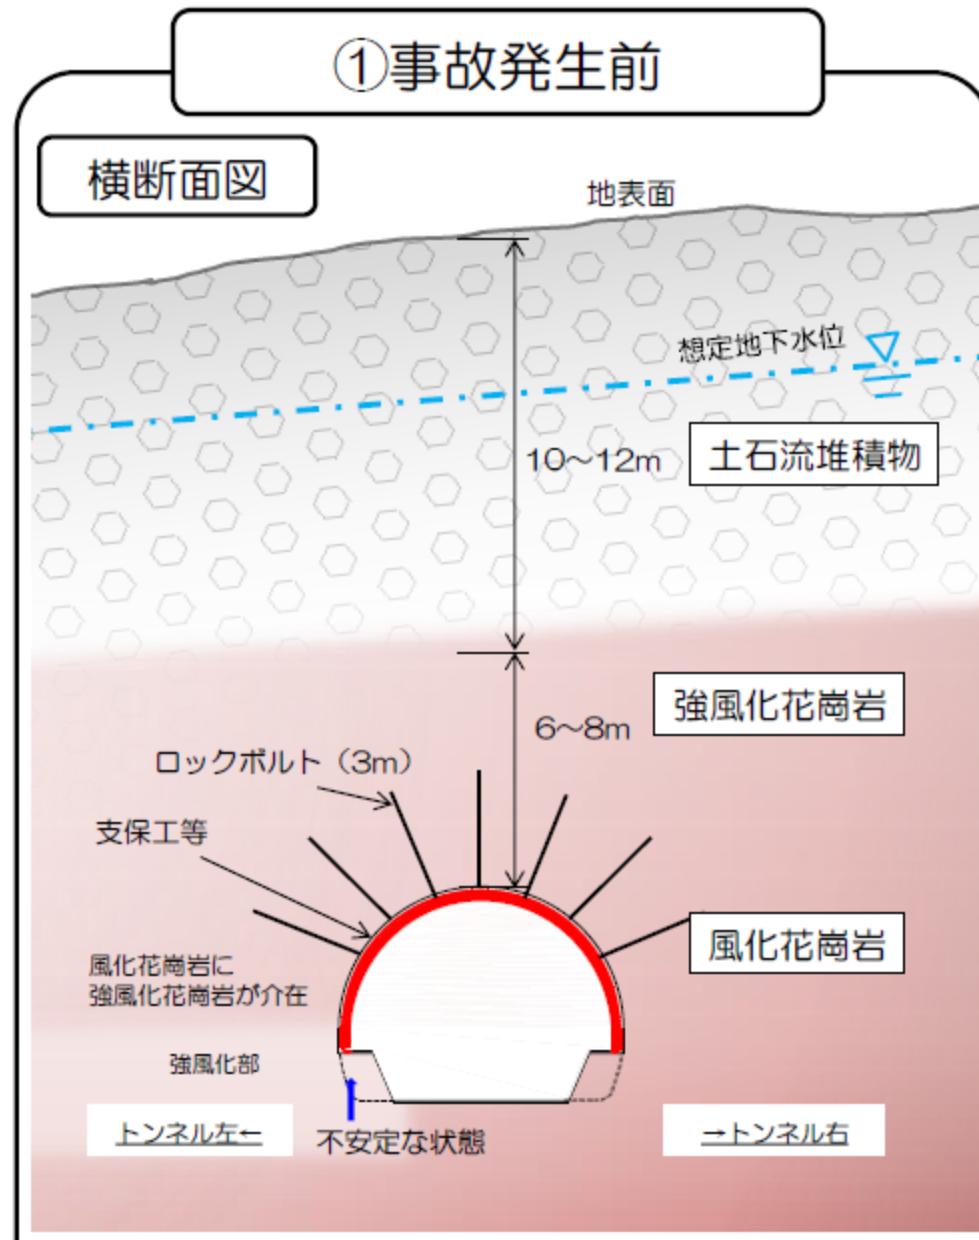
- ✓ トンネル左上部から下部まで強風化花崗岩が介在
- ✓ 特にトンネル左下部付近は地耐力が小さい強風化花崗岩(不安定地山)が介在
- ✓ 掘削機械の作業スペース確保のため、不安定地山に適さない掘削断面形状

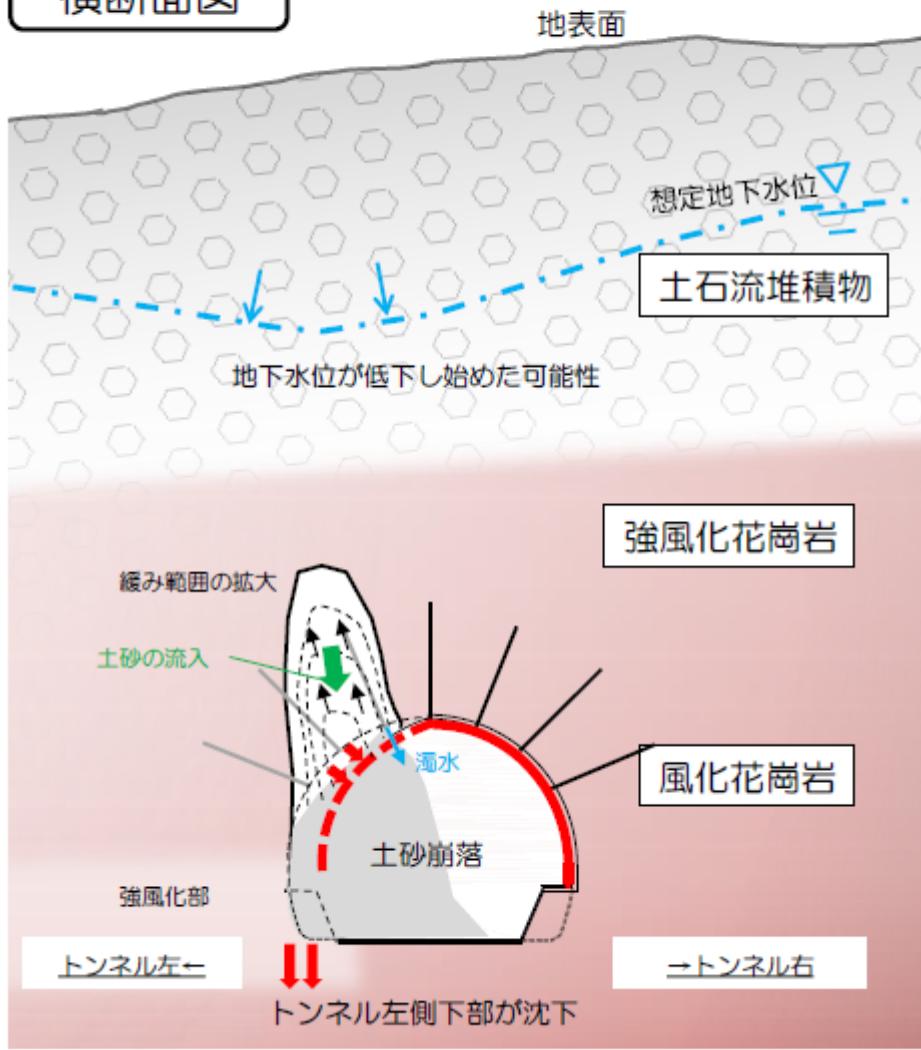
②4/4坑内崩落発生

- ✓ 掘削面より約5m後方のトンネル左上部のロックボルト孔から濁水が発生し、徐々に増加
- ✓ 支保工等の脚部の強風化花崗岩が荷重の増加に耐え切れず沈下、支保工等が崩壊し、トンネル内に土砂が崩落。
- ✓ 土砂崩落によりトンネル上部が緩み、その範囲が徐々に拡大。

※ 4/5～4/7まで、応急対策としてトンネル内等の土砂崩落部に向け、エアモルタル等による空洞充填を実施

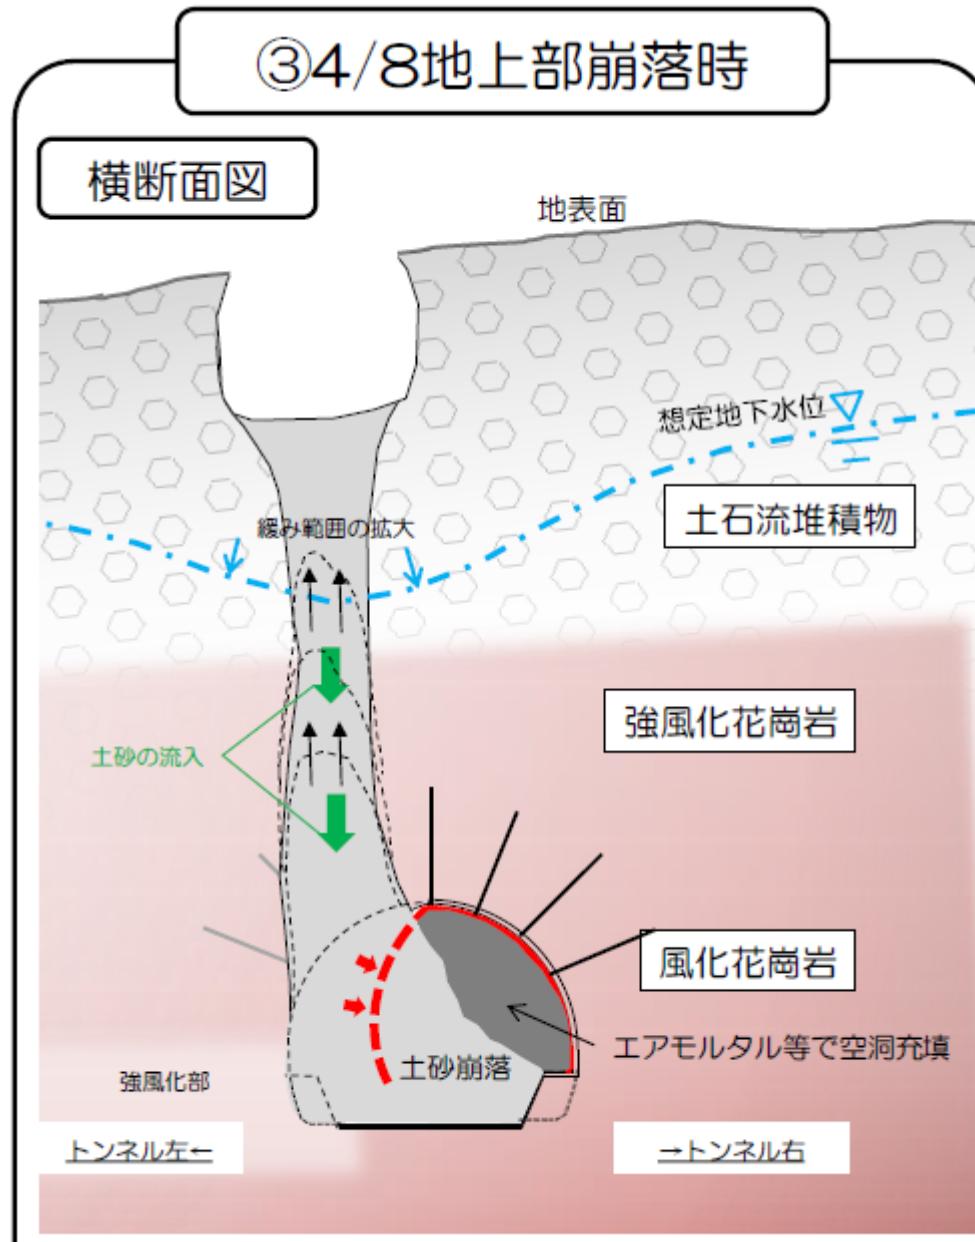
- ✓ 緩み範囲が徐々に上方へ拡大
- ✓ 土石流堆積物の層まで到達して地上部の崩落につながった

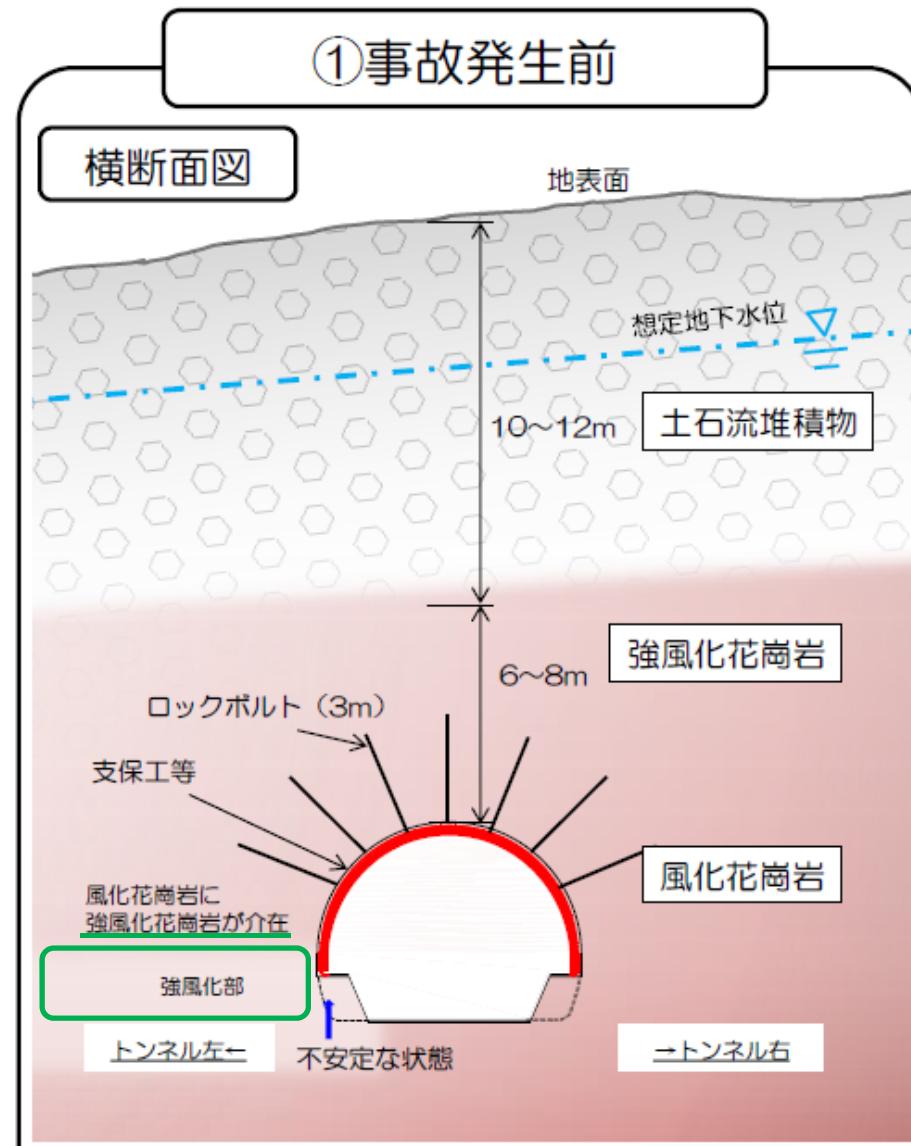
切羽観察において、崩落部付近で左側の強度が低くなってきていていることを確認していた。

切羽左側は、風化の影響を強く受けた地山で、ブレーカーで容易に掘削できる程度に軟らかい

しかしながら、補助工法を適用せず、不安定地山に適さない掘削断面形状のまま施工していた。

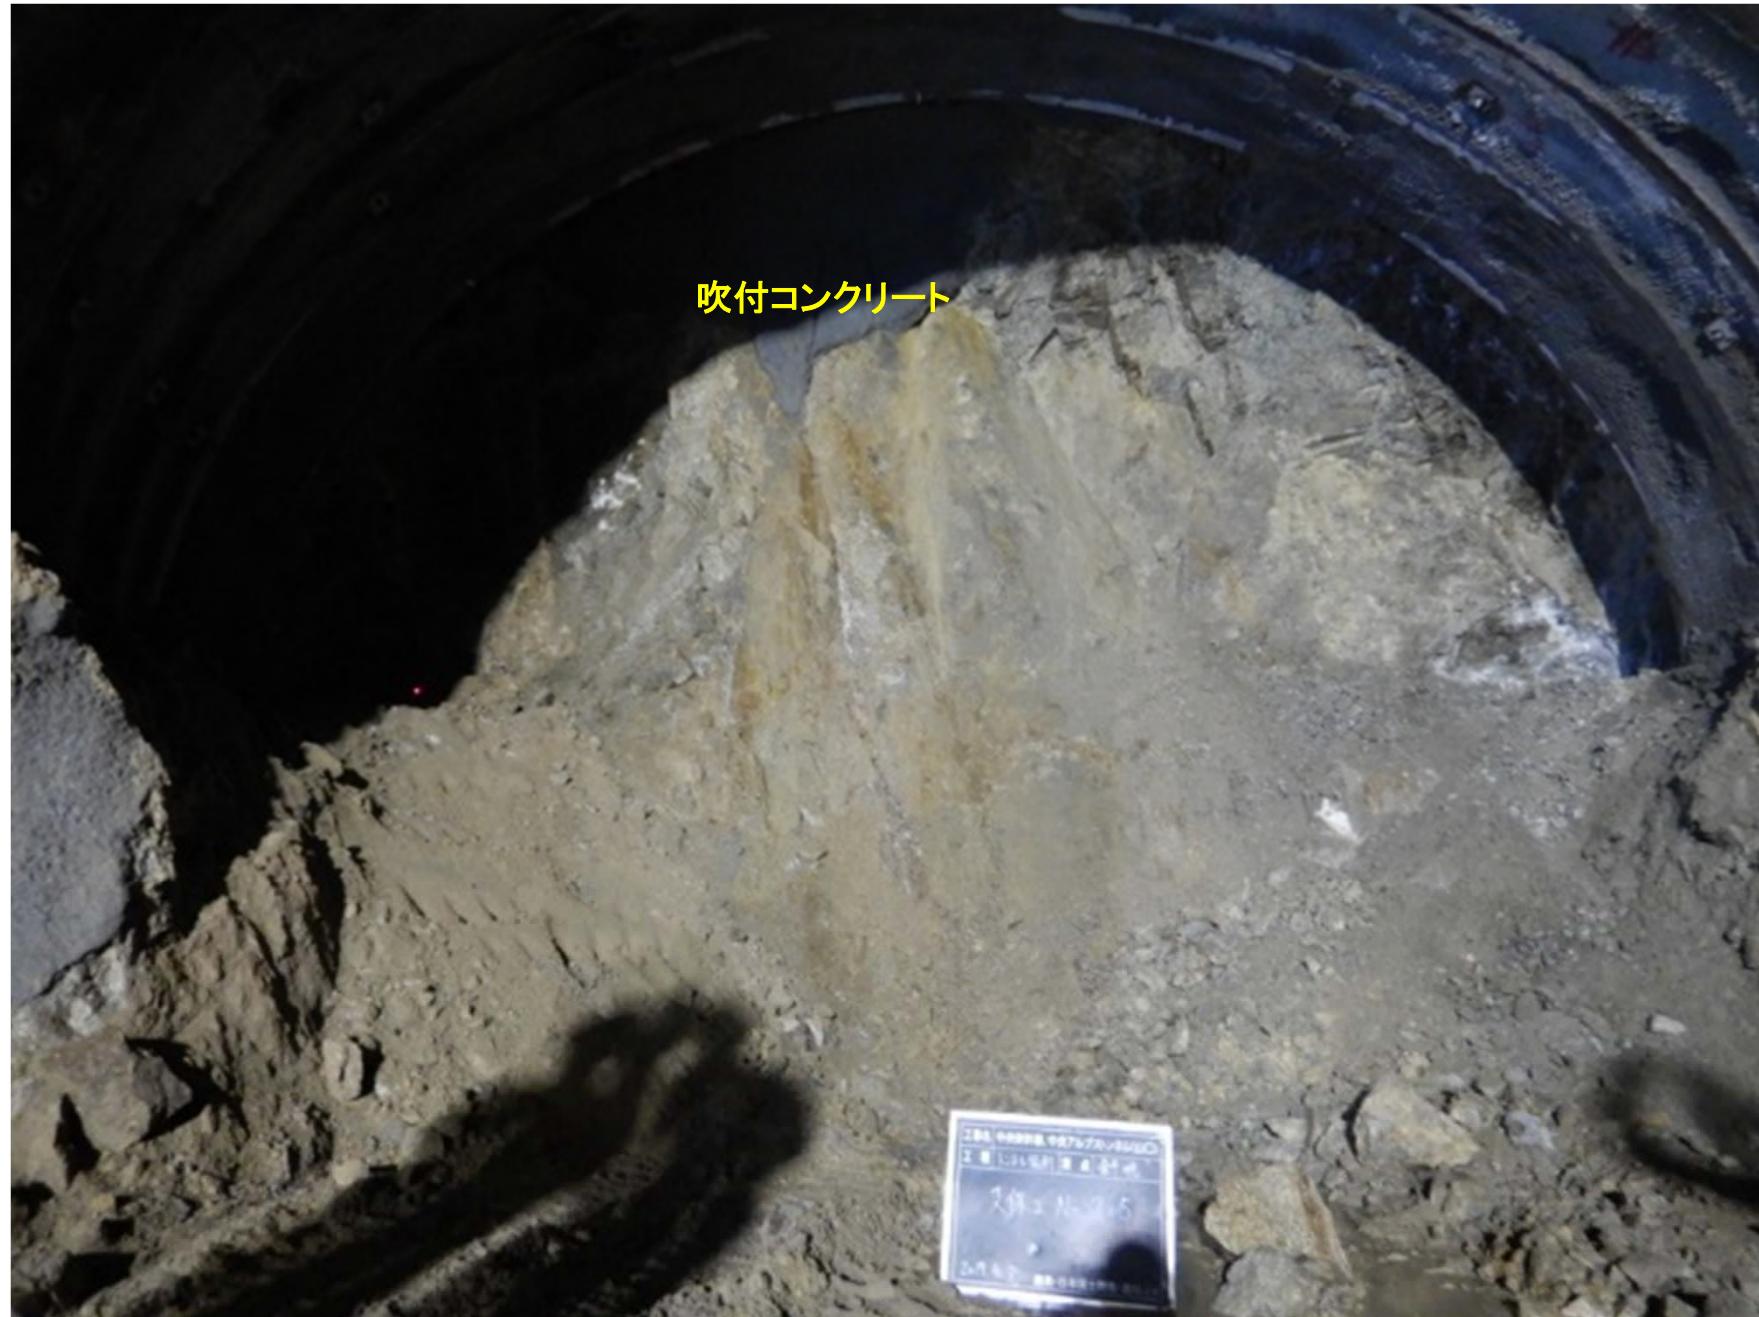
崩落箇所付近の切羽の状況

4月4日にトンネル内で土砂崩落が発生した。

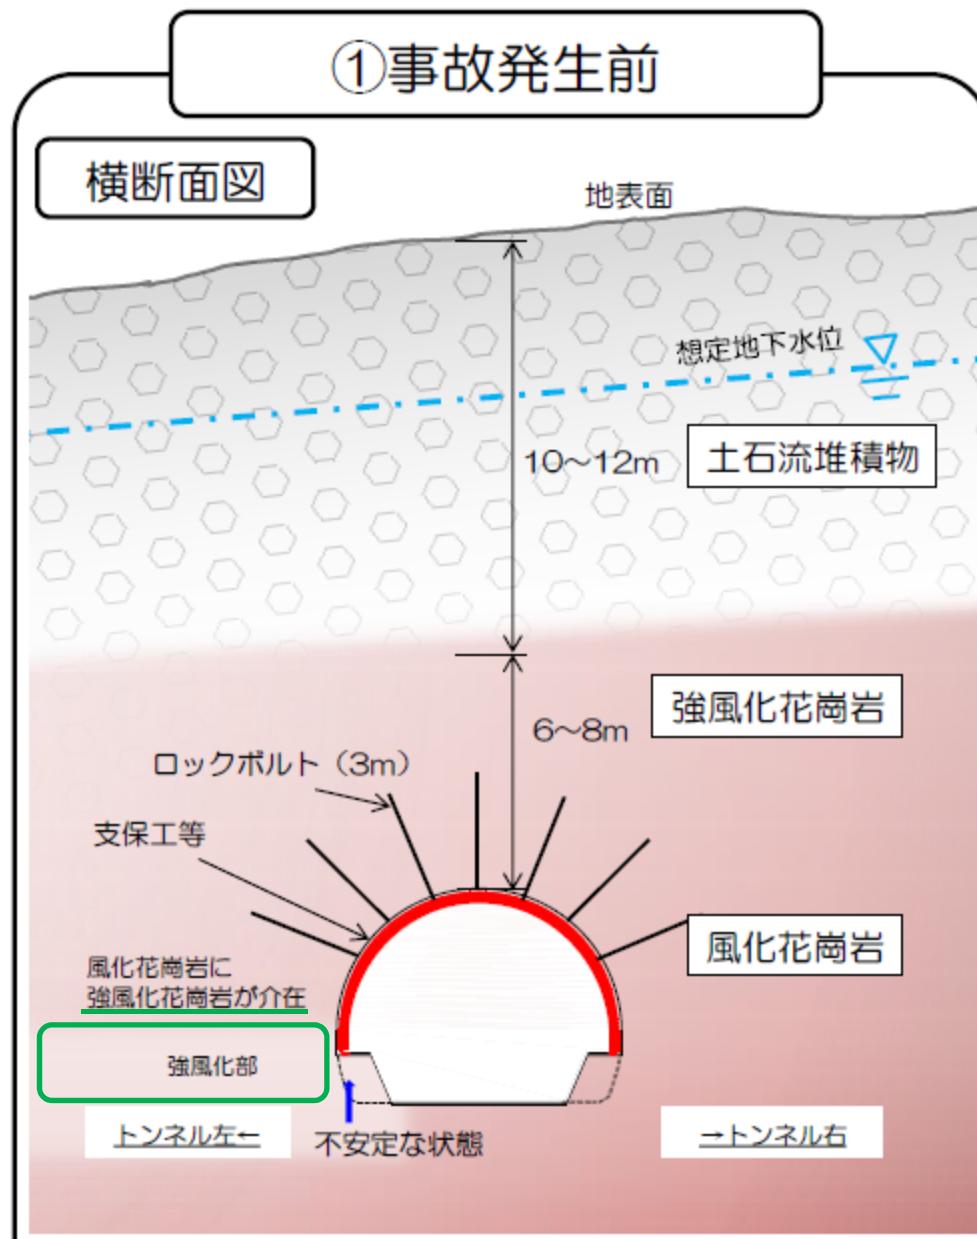
追加鉛直ボーリングの結果

- ・ トンネル左下部周辺は、風化花崗岩に強風化花崗岩が介在した地質であった。
- ・ 崩落部周辺はトンネル直上に風化花崗岩及び強風化花崗岩が6~8m程度まで分布し、更にその上部は土石流堆積物が10~12m程度堆積していた。

- ・トンネル左下部付近に地耐力の小さい強風化花崗岩が介在していたことや、掘削機械の作業スペース確保のため、不安定地山に適さない掘削断面形状となっていたことから、トンネル左上部の地山荷重を支えられず、4月4日にトンネル内で土砂崩落が発生した。
- ・4月5日～4月7日の間、トンネル内から土砂崩落部の空洞充填を実施したものの、緩み範囲が土石流堆積物まで拡がり地上部の崩落に至った。
