中央新幹線瀬戸トンネル新設工事における  
肌落ちによる災害に関する報告書

令和３年１２月

東海旅客鉄道株式会社

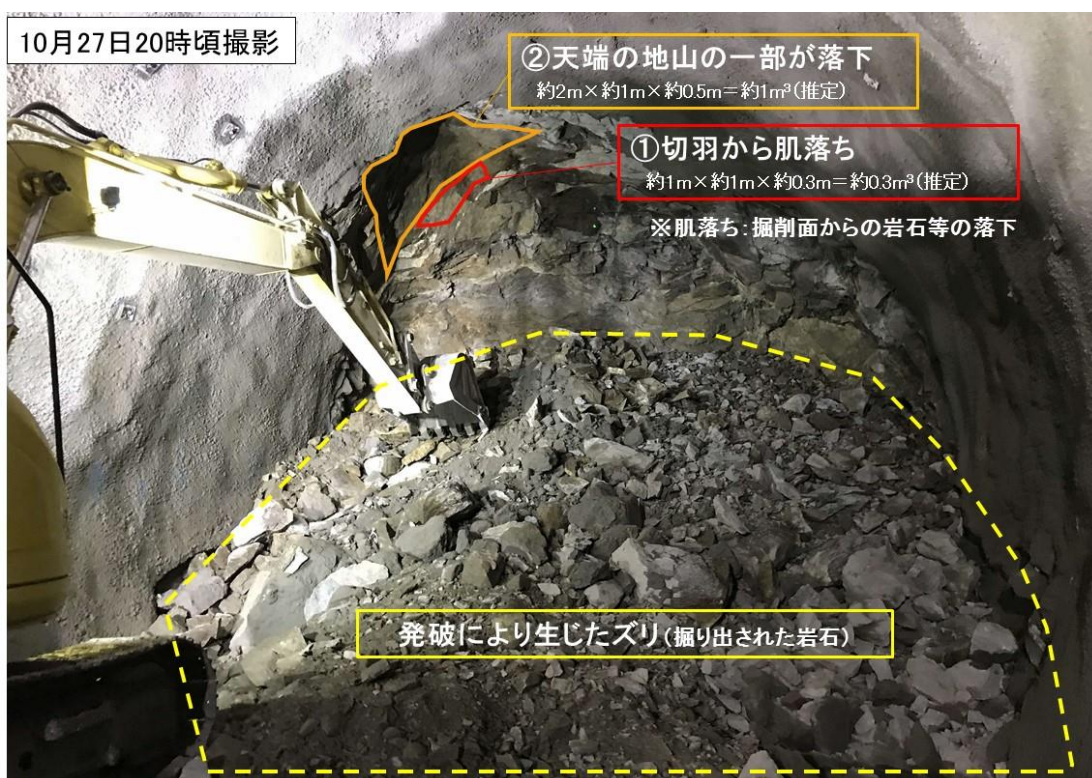
図1-1 災害現場の状況（令和3年10月27日 現在）

瀬戸トンネルの斜坑内で、令和3年10月27日19時20分頃、斜坑口から約70m地点で、斜坑掘削に伴う発破作業後の残棄有無の点検のため、切羽に近づいた際、切羽左肩付近より肌落ちが発生した。肌落ちした付近にいた作業員Aの足が岩塊に埋まったため、作業員Bが救出に向かったところ、最初の肌落ち箇所近傍で地山の一部が落下した。作業員Aが岩塊の下敷きになり、作業員Bの足が岩塊に埋まった。（図1-1）

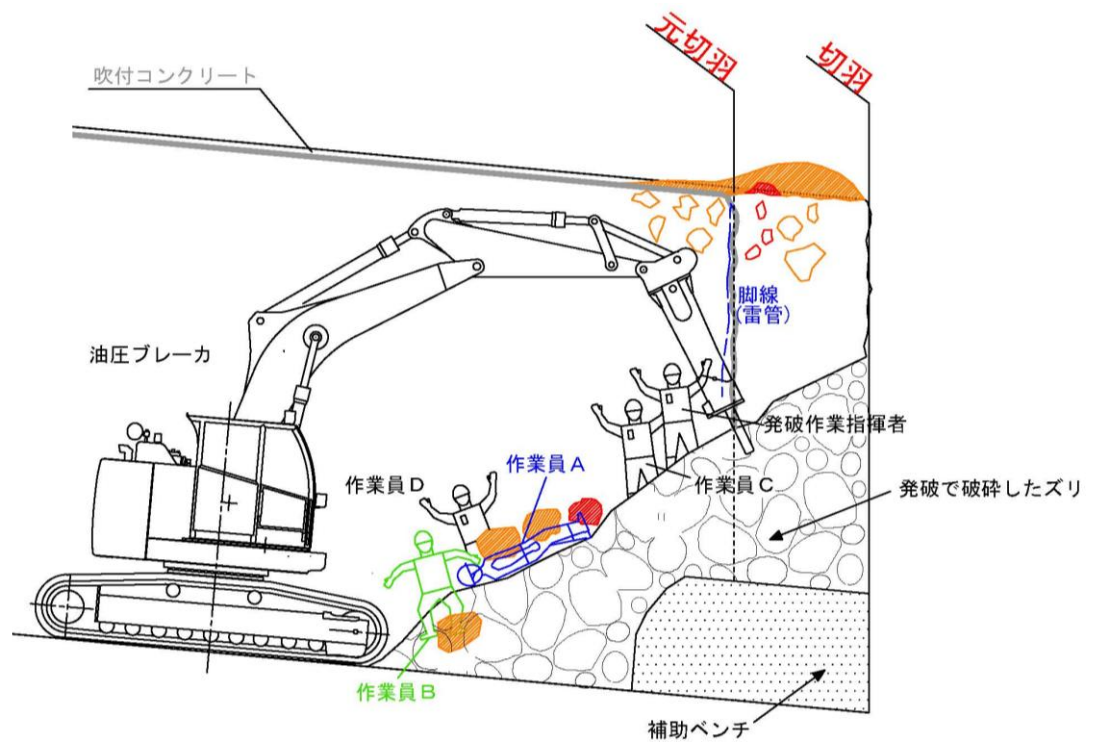
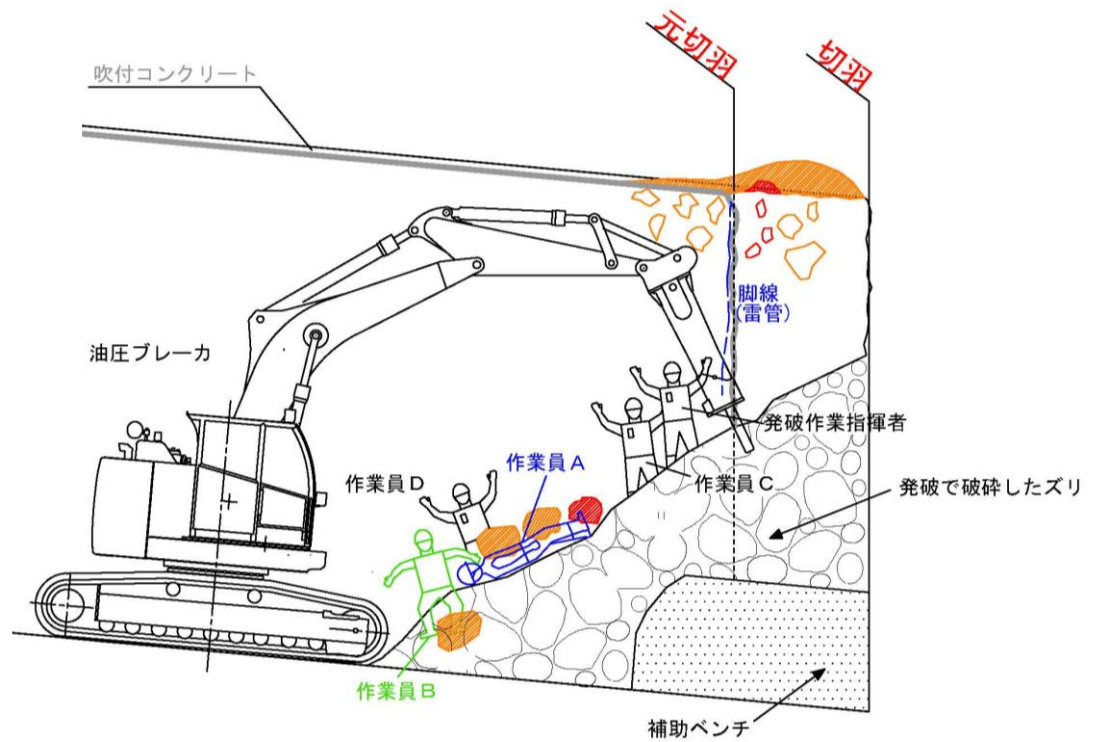
図 1-2 災害発生時の状況（側面図）

- ・発破で破砕したズリの法尻で発破作業指揮者による切羽点検を実施中、発破作業指揮者は天端で脚線（雷管）を発見した。発破作業指揮者は不発を疑い、発破で破砕したズリの山を徒歩で登り、中央やや左より元切羽先端から0.5m後方で、導通試験を実施した。
- ・当該装填孔を担当した作業員Aも、発破作業指揮者の左側より近づき元切羽先端から1.5m後方にいた。その他、作業員Bは作業員Aの左後方1mに、作業員Dは作業員Bの右側1mにいた。

- ・導通試験の結果、導通があったことから、発破作業指揮者は不発と判断し、回収治具（キューレン棒）で回収するため回収治具を用意するよう油圧ブレーカの後方にいた作業員Eへ指示した。その直後、発破作業指揮者の左側にいた作業員Aの前方1.5～2.0m（元切羽先端のやや前方）付近で肌落ちが発生し、肌落ちした岩塊（推定約0.3m<sup>3</sup>）が、発破で破砕したズリの山を転がり落ち、作業員Aに衝撃した。作業員Aは、岩塊に足が挟まり転倒し、作業員Aの後ろにいた作業員Bに寄り掛かる状態となり、作業員Bも転倒した。
- ・作業員Bが作業員Aを介抱しようとした直後、1回目の肌落ち箇所の周辺で、1回目より規模の大きい2回目の肌落ちが発生し（推定約1m<sup>3</sup>）、作業員Aは発破で破砕したズリの山を転がり落ちてきた岩塊の下敷きになった。作業員Bも2回目の肌落ちに巻き込まれ、左足が挟まれる状態となった。

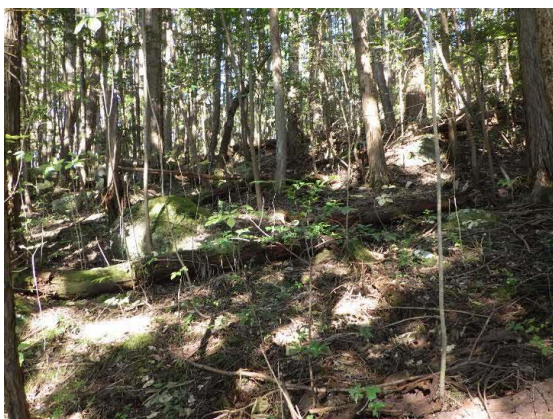
肌落ち箇所付近の地表面確認状況

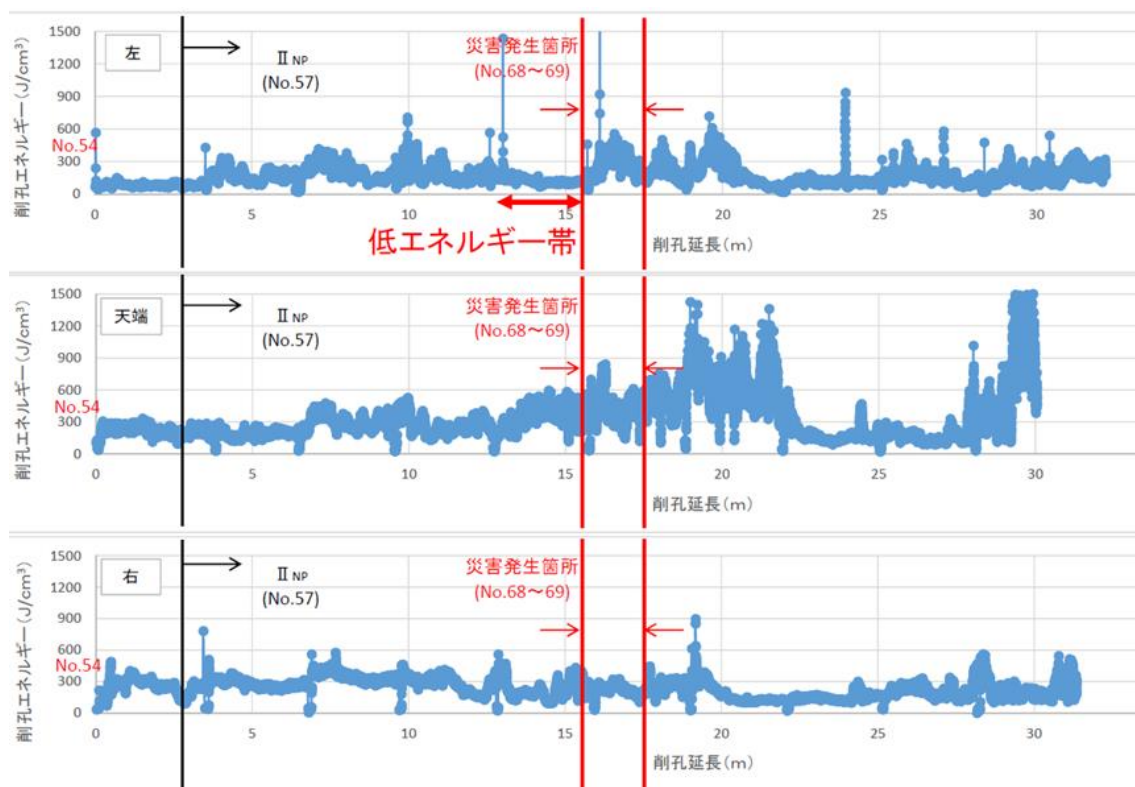
図 3-3 削孔検層結果

削孔検層は、これまで3回実施した(図3-2)。そのうち、災害発生時の掘削箇所(OK070.2M~OK071.9M)を含む3回目の削孔検層において、左の調査地点の付近は延長2m程度の低エネルギー帯を示していたが、天端及び右の調査地点は高エネルギー状態を示しており、全面的ではなく局所的な風化帯のため、支保パターン変更までには至らない地山性状と判断した(図3-3)。

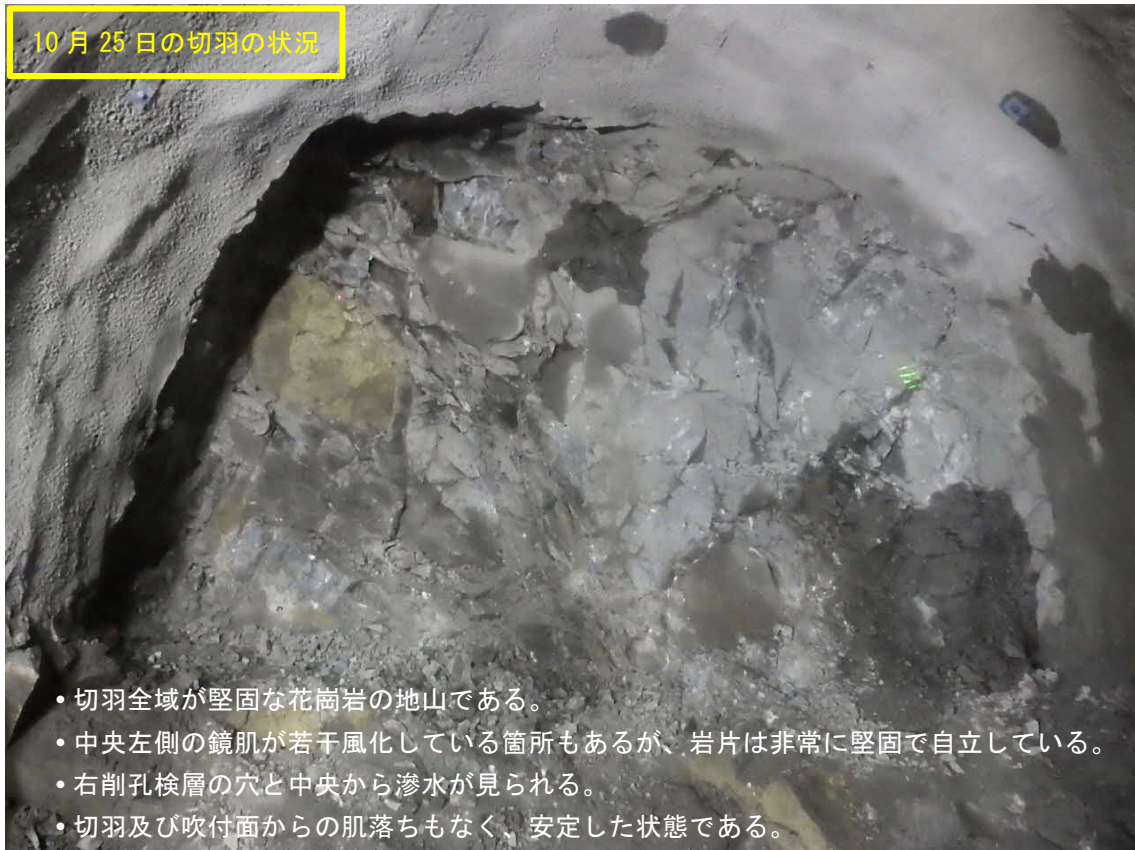
図 3-4 10月25日の切羽の状況

- 切羽全域が堅固な花崗岩の地山である。
- 中央左側の鏡肌が若干風化している箇所もあるが、岩片は非常に堅固で自立している。
- 右削孔検層の穴と中央から滲水が見られる。
- 切羽及び吹付面からの肌落ちもなく、安定した状態である。

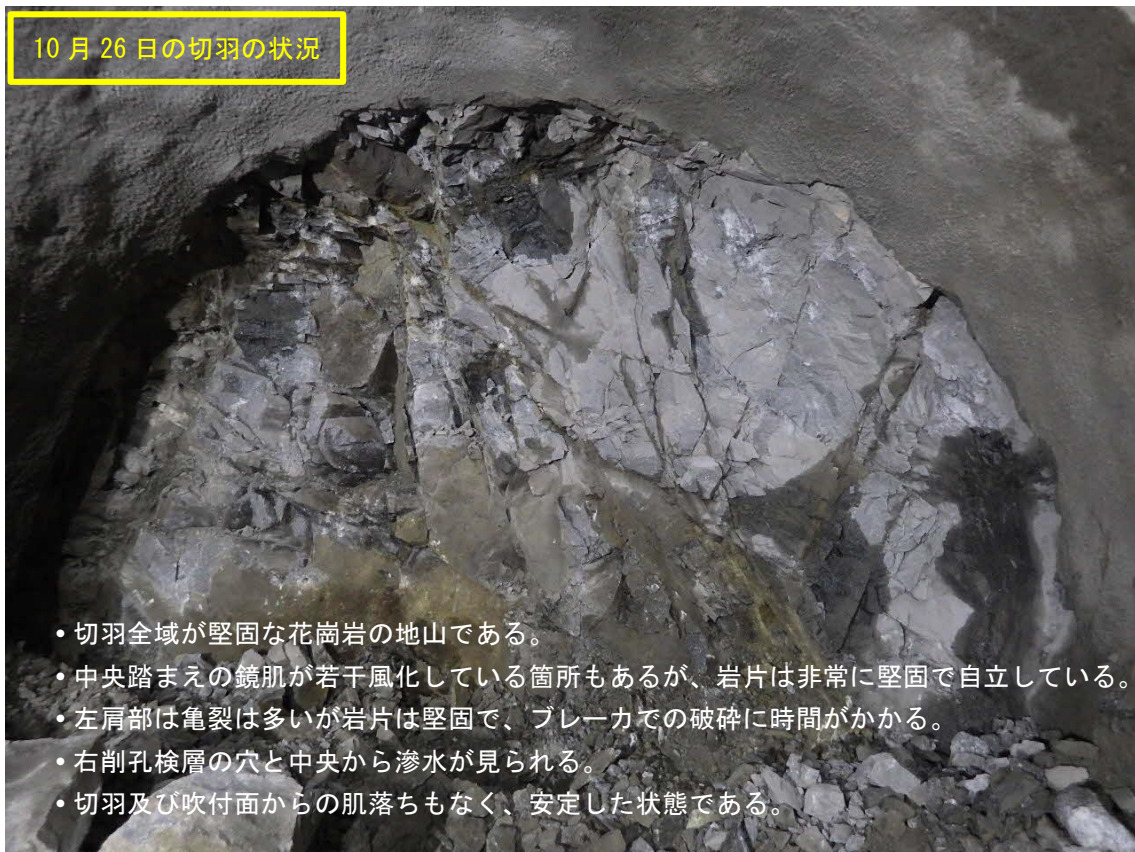
図 3-5 10月26日の切羽の状況

- 切羽全域が堅固な花崗岩の地山である。
- 中央踏まえの鏡肌が若干風化している箇所もあるが、岩片は非常に堅固で自立している。
- 左肩部は亀裂は多いが岩片は堅固で、ブレーカでの破碎に時間がかかる。
- 右削孔検層の穴と中央から滲水が見られる。
- 切羽及び吹付面からの肌落ちもなく、安定した状態である。

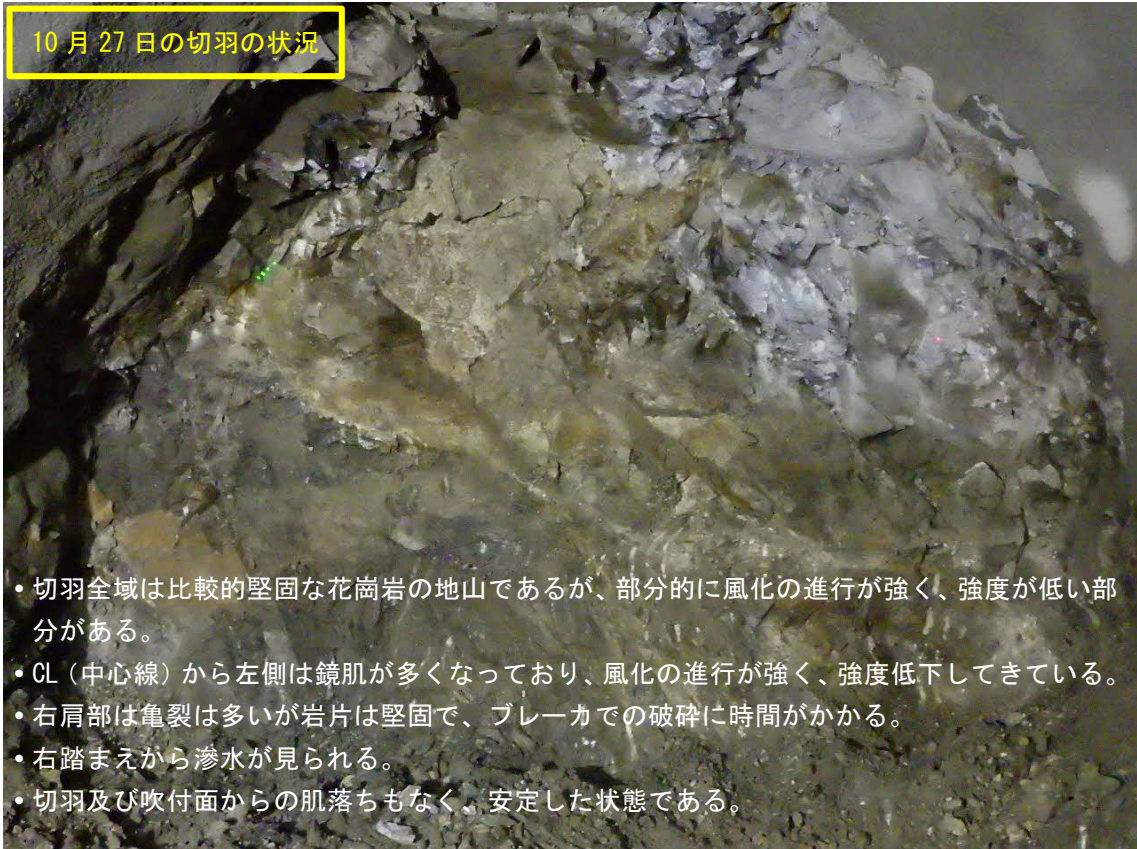
図 3-6 10月27日の切羽の状況（災害発生前）

OK057M 以降は切羽全域が堅固な花崗岩の地山であり、切羽及び吹付け面からの肌落ちもなく、安定した状態であった。10 月 25 日から 27 日までの切羽の状況を図 3-4～図 3-6 に示す。災害が発生した 10 月 27 日の切羽では、中心線から左側は風化の進行が強く強度低下の可能性はあったものの、全体としては切羽及び吹付け面からの肌落ちもなく安定した状態であった。

- 切羽全域は比較的堅固な花崗岩の地山であるが、部分的に風化の進行が強く、強度が低い部分がある。
- CL（中心線）から左側は鏡肌が多くなっており、風化の進行が強く、強度低下してきている。
- 右肩部は亀裂は多いが岩片は堅固で、ブレーカでの破碎に時間がかかる。
- 右踏まえから滲水が見られる。
- 切羽及び吹付面からの肌落ちもなく、安定した状態である。

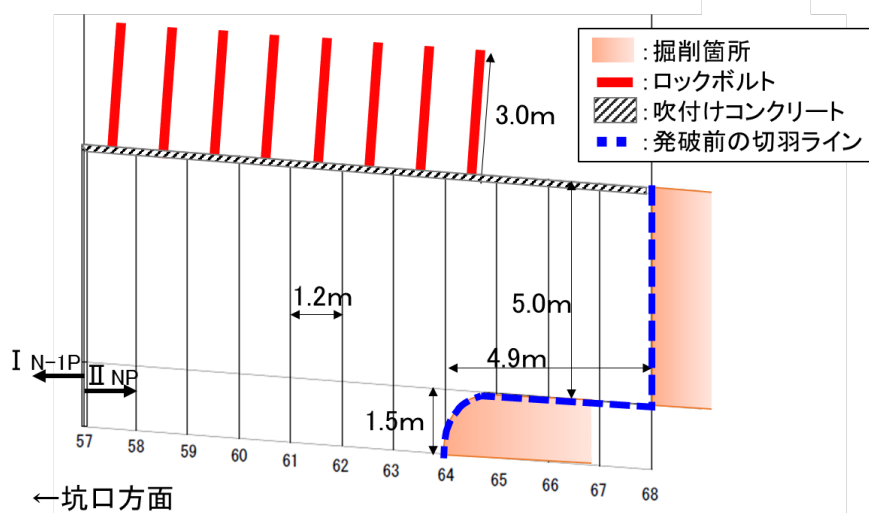
図 3-11 災害発生時のロックボルト打設位置及び補助ベンチ設置状況

災害発生時は、ドリルジャンボのガイドシェルが補助ベンチに支障する状況であり、ロックボルトを法線方向に打設できないことから、未施工区間（3 間分）があった。ただし、ロックボルト未施工区間についても、コソク後の地山点検時に浮石等がなく、所定巻厚を確保しながら吹付けコンクリートを施工し、災害直前の発破前の段階でも坑内点検時に吹付け坑壁面に変状等はなかった、との報告を受けている。

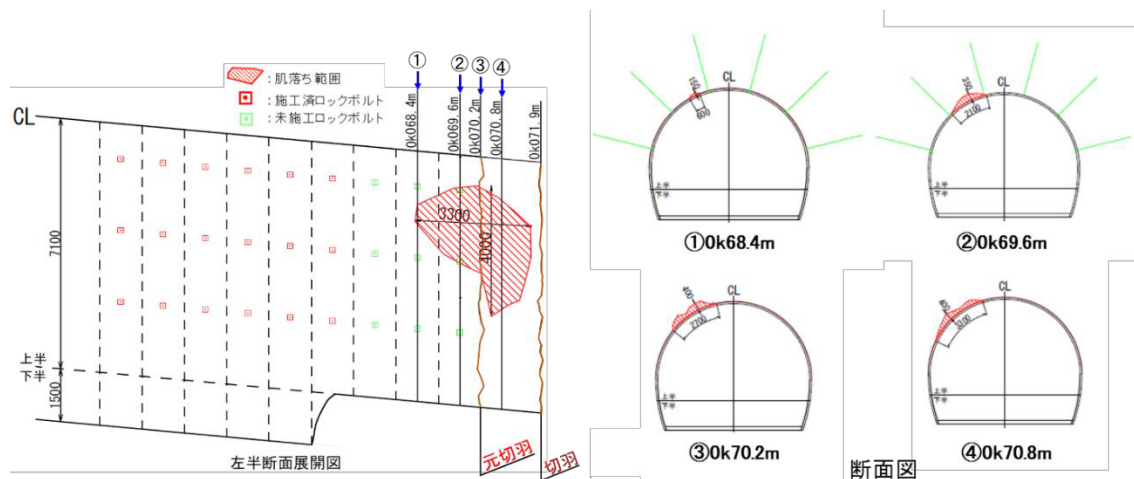
図 3-12 災害発生時のロックボルト打設位置と肌落ち範囲との関係

肌落ち範囲は、0k069.6m (②) に打設予定のロックボルト（緑色）のうちの 2 本の間に位置している。今回の肌落ちは、ロックボルトの有無に係らず、主に発破後の岩盤が露出した切羽区間（元切羽から切羽の間）で発生したものと考えられる。
