## 地表面隆起に関する説明会での主なご質問

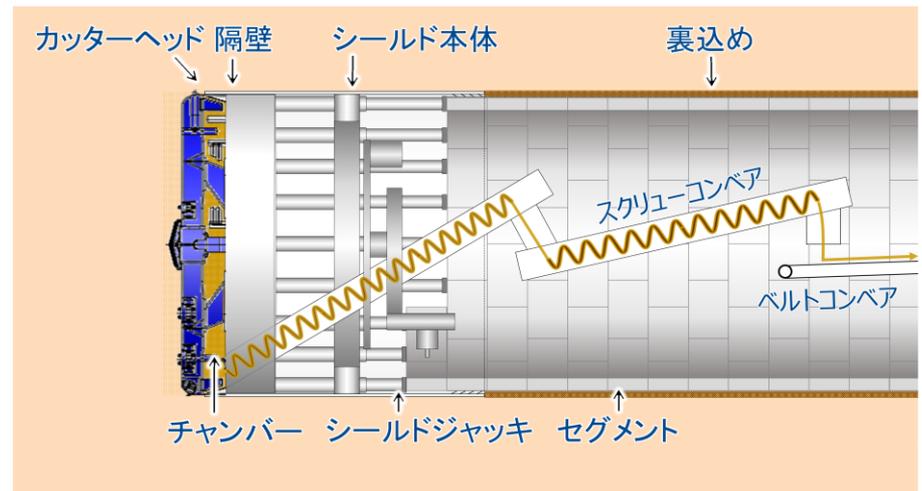
北品川工区の泥土圧シールド

- ・ 本事象が発生した際の掘削箇所周辺の地盤は固結シルトといって、一般的には高い強度を持ち、透水性が非常に小さく、空気も通しにくい性質であったことから、地下80mもの深い地盤から舗装盤を押し上げるような空気が上がってくるようなことは、想定しておりませんでした。
- ・ 本事象は、チャンバー(※)内に空気が一定程度溜まった状態で、地表までつながる亀裂等の空気経路が存在する稀な箇所に遭遇したため発生したものと推定しており、チャンバー内の空気を溜め過ぎないように適切な施工管理を行えば、同様の事象が発生することはないと考えております。

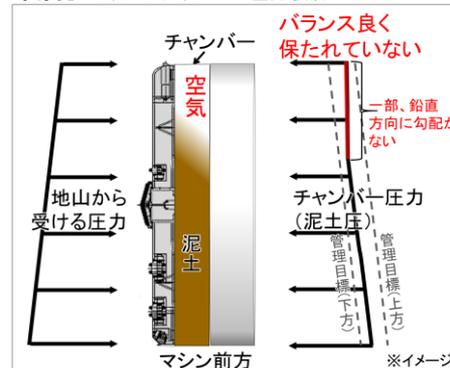
事象発生当日のチャンバー圧力状況

- 中央新幹線シールドトンネル工事においては、国土交通省の「シールドトンネル工事の安全・安心な施工に関するガイドライン」などを踏まえ、安全・安心等の取組みをとりまとめ、工事を安全に実施できるよう、施工管理を行っております。
- 第一首都圏トンネル(北品川工区)においても当ガイドラインを踏まえ施工管理を行うとともに、安全・安心等の取組みにおいてご説明させていただいていた通り、泥土圧の管理等に留意して掘進を行ってまいりました。本事象においても泥土圧は管理目標値に収まっており、また掘進における取込み土量の管理が適正に行われていることについても有識者に確認いただいております。
- 一方、本事象では、チャンバー圧力がバランスよく保たれていない状態、すなわちチャンバー内に空気が溜まりつつある可能性が高いと考え、気泡材の投入量の調整などに取り組んでおりましたが、空気を十分に抜くことができず、結果として、チャンバー内から漏出した空気が地表付近まで到達したものと推定しております。

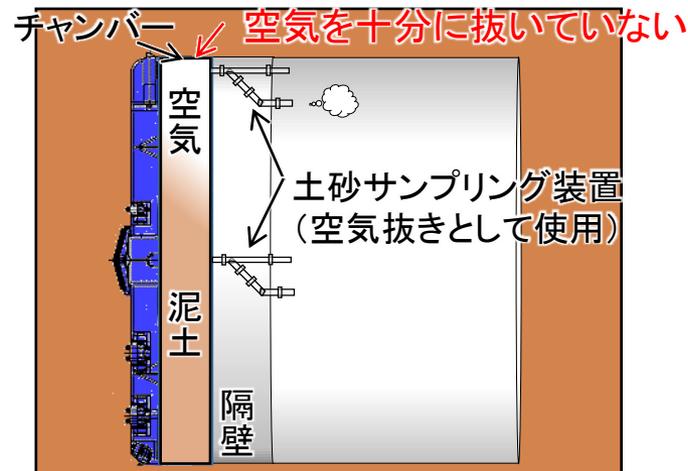
- ・ 調査掘進での確認結果等を踏まえて、地質や施工状況等に応じて、これまでも適切な添加材を選定したうえで施工を実施してまいりました。
- ・ 本事象の直接的な原因は、チャンバー内に空気を溜めすぎたことであり、今回お示した対策を徹底し、適切に施工管理することで、今後舗装を持ち上げるような事象が発生することはないと考えております。
- ・ 引き続き国土交通省の「シールドトンネル工事の安全・安心な施工に関するガイドライン(令和3年12月策定)」などを踏まえ、施工管理を徹底し、工事を安全に実施してまいります。

チャンバー内に空気が一定程度溜まった原因
