# 調査掘進での確認結果に関する説明会

令和6年12月17日(火) 18:15～ 於:きゅりあん(品川区立総合区民会館)  
12月19日(木) 18:15～ 於:大田区立洗足池小学校  
12月21日(土) 13:30～ 於:世田谷区立東玉川小学校

東海旅客鉄道株式会社

中央新幹線第一首都圏トンネル新設(北品川工区)工事共同企業体

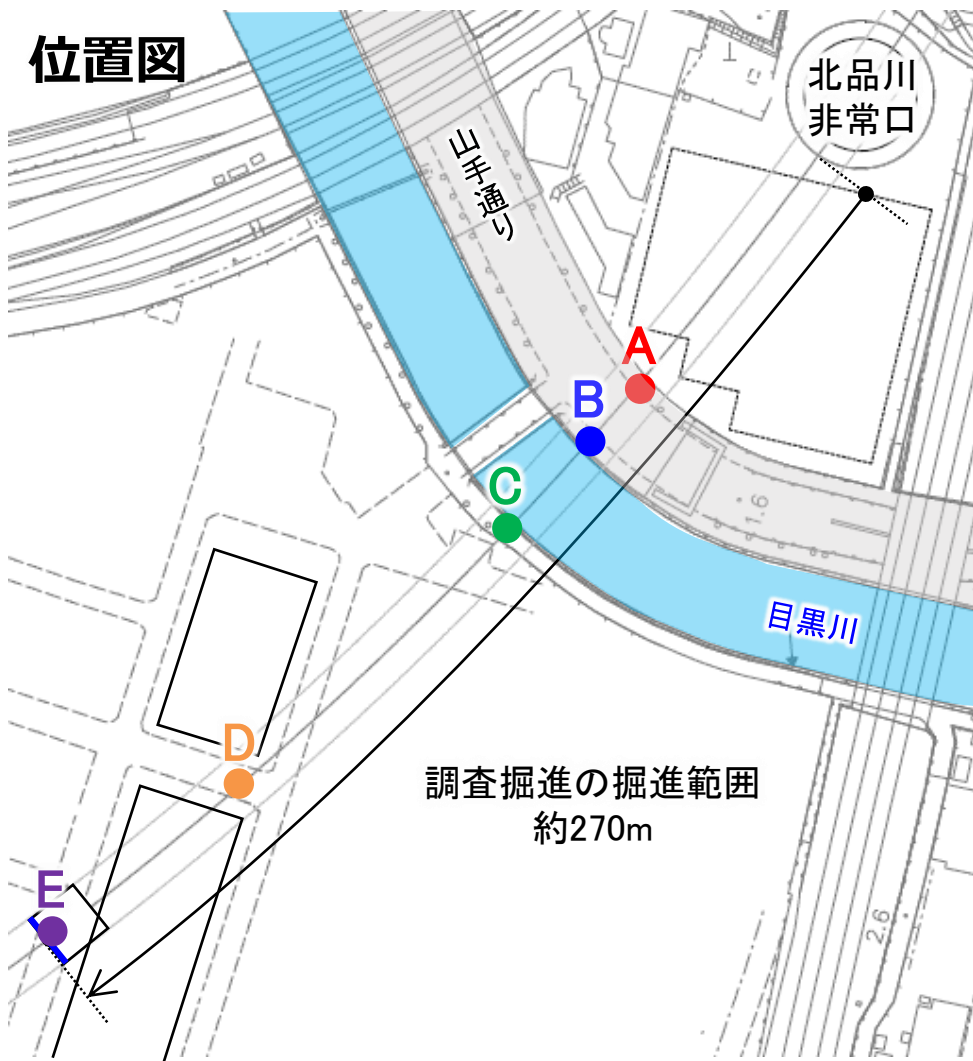
いずれの測量点においても、変位は±3mm程度に収まっており、沈下や隆起が続く傾向も見られませんでした。

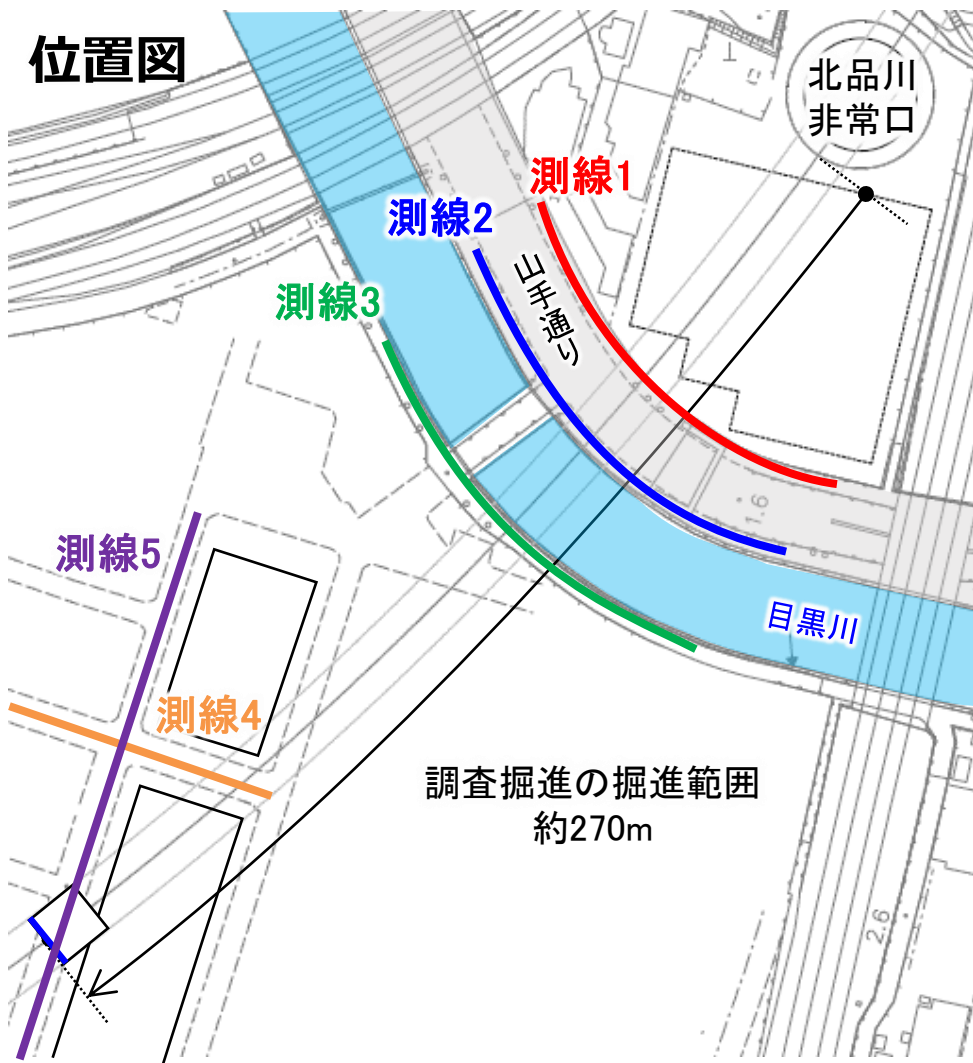
いずれの測線においても、目安として設定した管理値の $1/1000\text{rad}$ を超える変位はなく、傾斜角が増え続けるような傾向も見られませんでした。

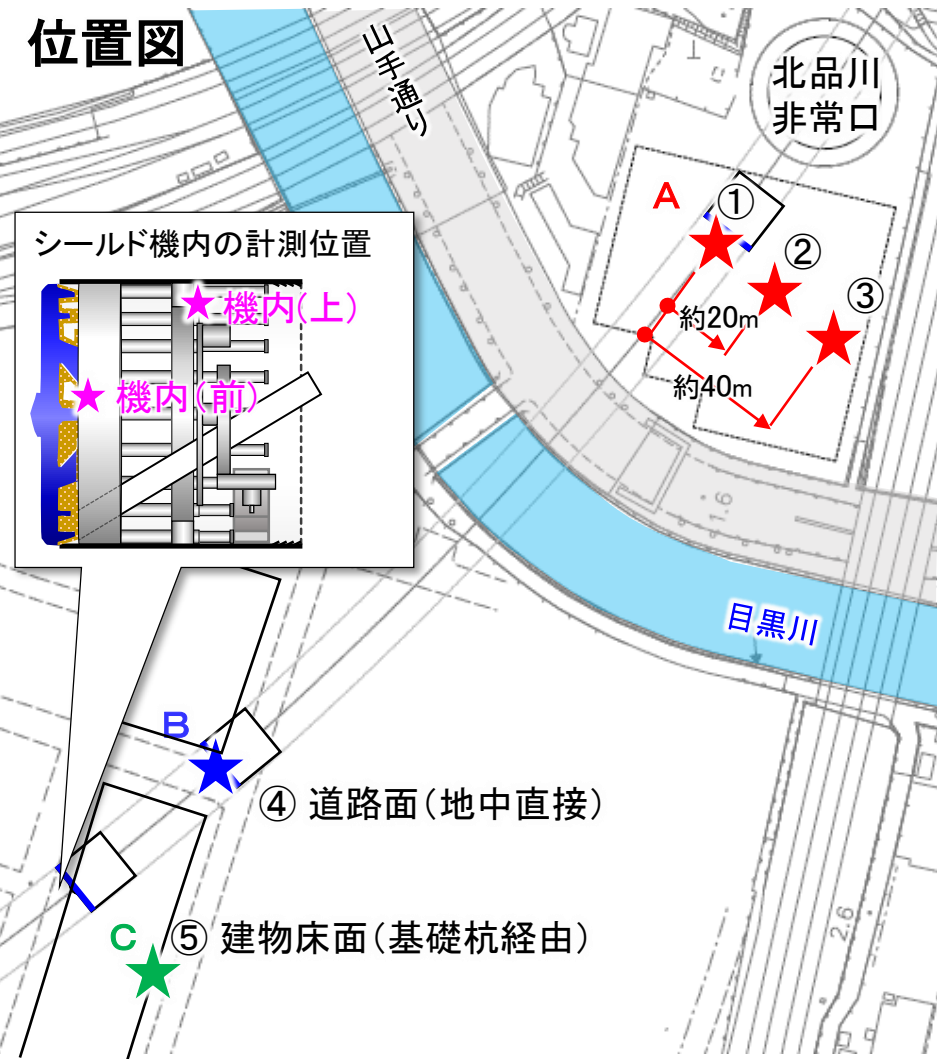
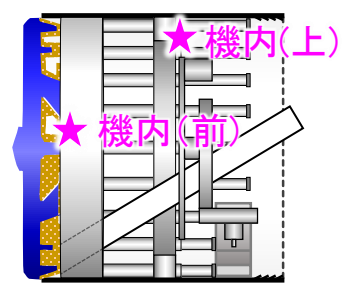
地上での振動・騒音の計測値はともに掘進停止時と掘進中でほとんど変わらず、掘進による影響は確認されませんでした。また、シールド機内で発生する振動は、地中を伝わって地上に達するまでの間に減衰していることを確認しました。

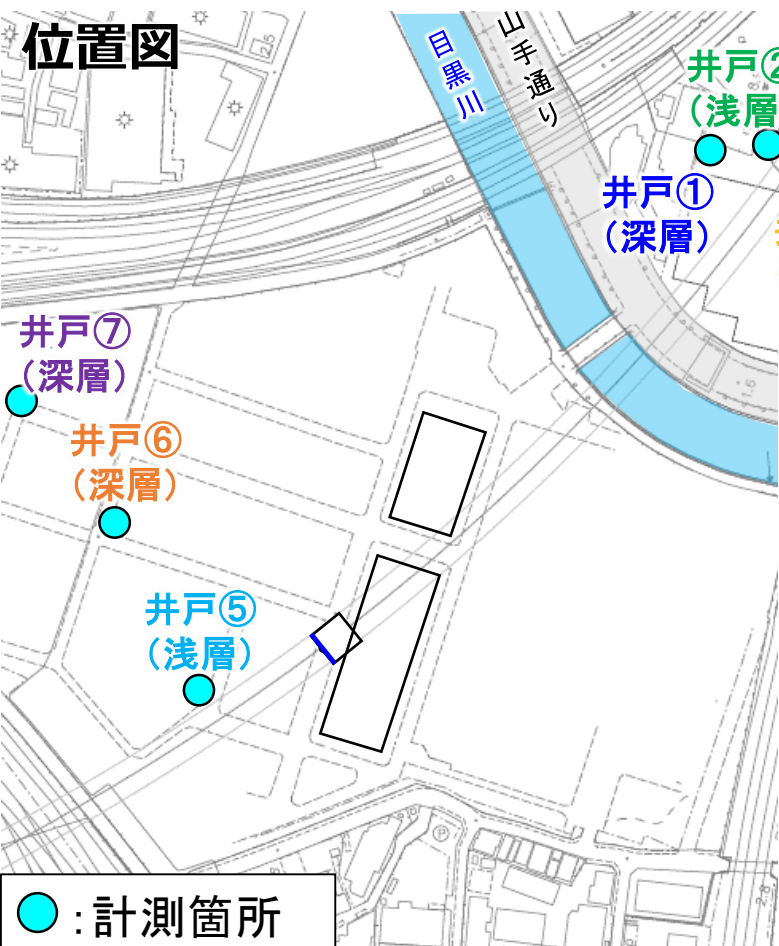
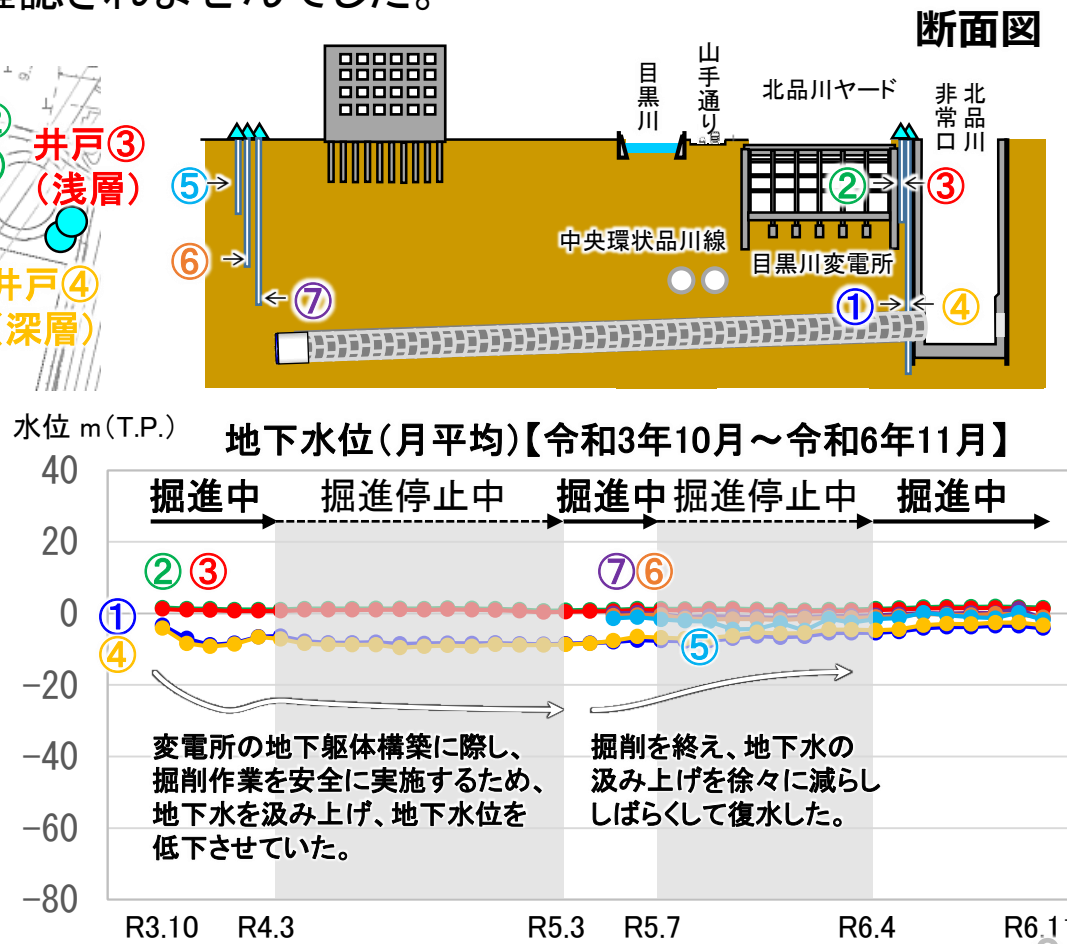
- 北品川ヤードでは、変電所を作るために地下水を汲み上げたことで、同ヤード内の井戸で地下水位に変動が見られました。
- 一方、シールド掘進による地下水位への影響は、地下水の汲み上げによる影響に比べて小さく、地下水位の有意な変動は確認されませんでした。

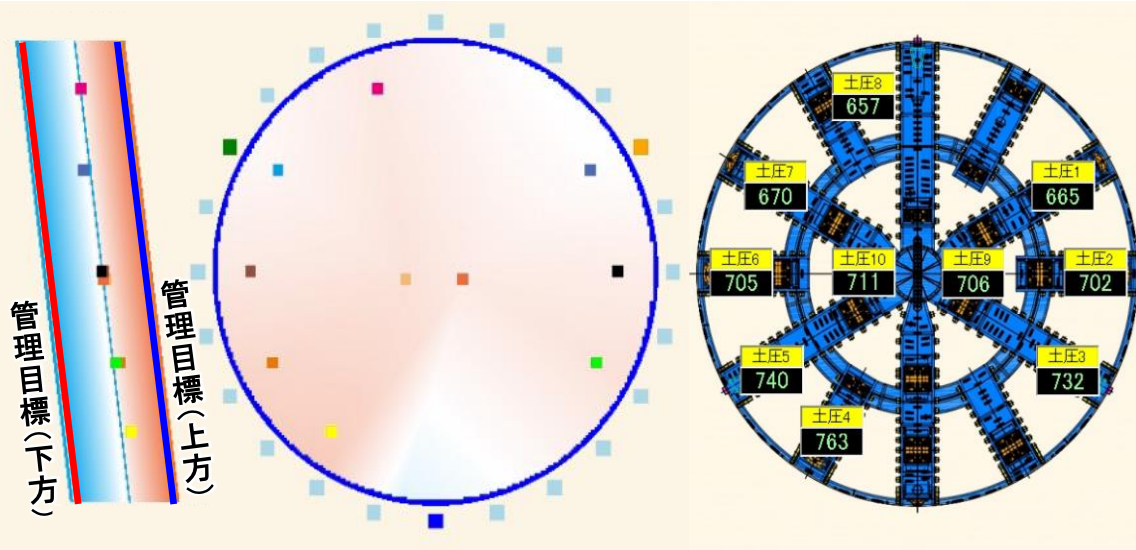
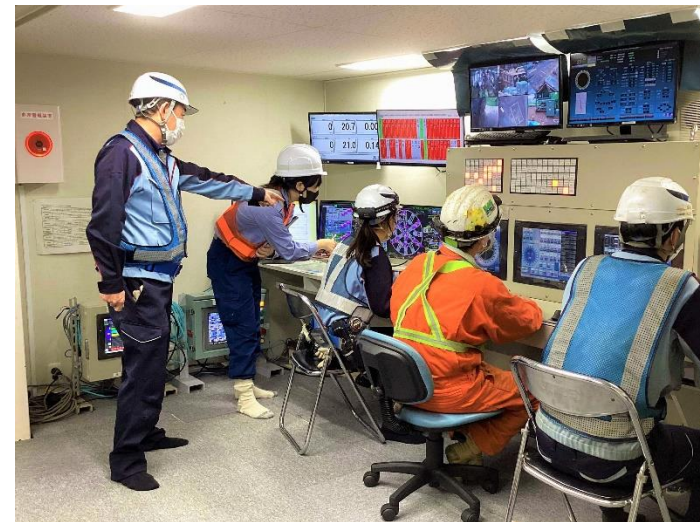
管理モニターの表示(掘進距離約170m付近)

- ・ 泥土圧を適切に保持するため、管理モニターを通じてリアルタイムで監視を行い、掘削断面内の上下左右の圧力差等を注視しながら掘進しました。
- ・ 泥土圧が管理目標値内に収まるよう調整しながら、掘削断面内でバランス良く保たれた状態で掘進し続けられることを確認しました。

今後の本格的な掘進においても、地質状況に合わせ、適切な泥土圧の設定を行い、「泥土圧が管理目標値に収まること」や「泥土圧が掘削断面内でバランス良く保たれた状態にあること」を確認していきます。

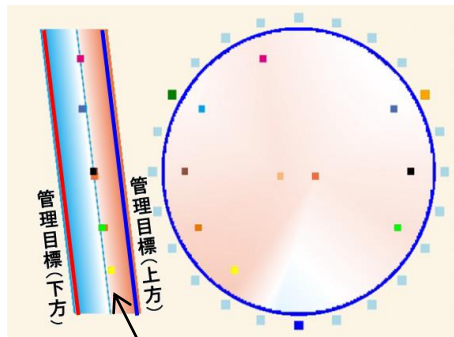
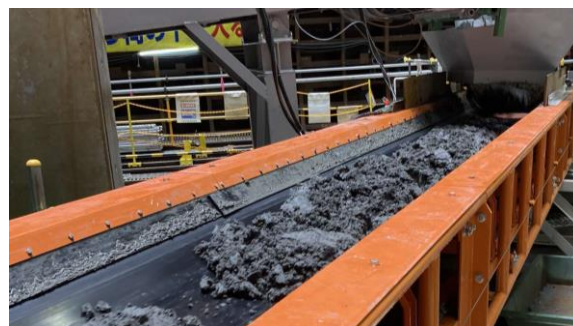
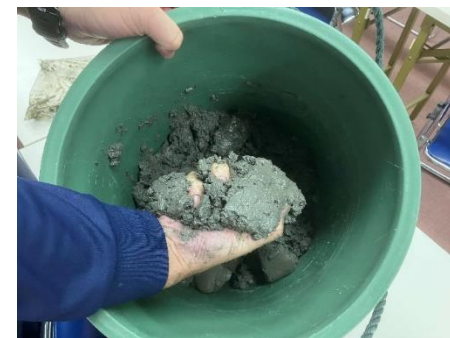
- 掘削断面内の上下の圧力状態を監視しながら、チャンバー内の泥土を、掘進中はもとより停止時も材料分離を起こしていない状態に保ちました。
- チャンバー内の泥土を土砂サンプリング装置で採取し、塑性流動性が保たれている状態にあることを直接確認しました。

今後の本格的な掘進においても、地質に合わせて適切な添加材を混合攪拌し、チャンバー内の泥土を良好な状態に保っていきます。

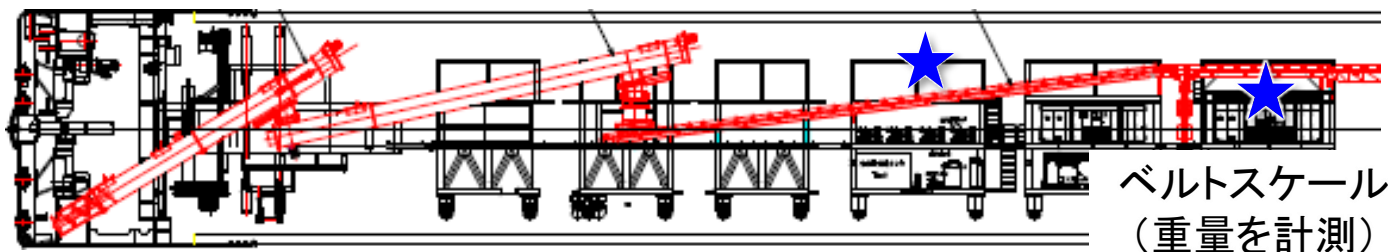
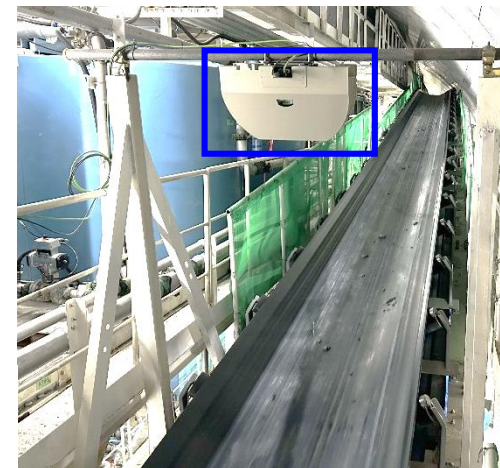
- 「対トレンド取込み率」および「対理論土量取込み率」はいずれも概ね一次管理値内に収まり、取込み土量を適切に管理できることを確認しました。

今後の本格的な掘進においても「対トレンド取込み率」と「対理論土量取込み率」が、継続して管理値を超過した状態にならないことを確認していきます。

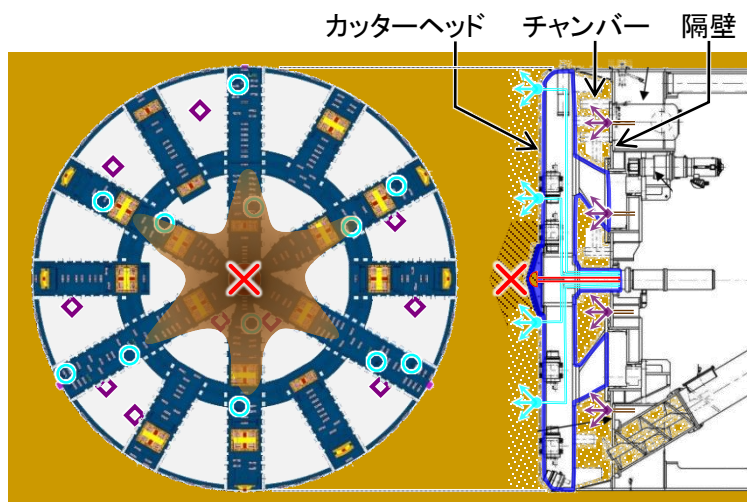
故障した添加材注入設備

- ・最初の段取り替えの前、シールドマシン単体での掘進中に、添加材の添加量を手動で適切に調整することができず、カッターヘッド中心部の添加材注入設備の吐出口が閉塞を招き、設備が故障しました。そして、この故障により、掘削土がカッターヘッドの前面に付着した状態になり、掘進の効率が上がらない傾向が現れていました。
- ・専門家に対策を相談し、故障した添加材注入設備の修繕とともに、マシン内側から前方に向かって高圧噴射管を挿せるように改修した上で付着土の除去を行いました。

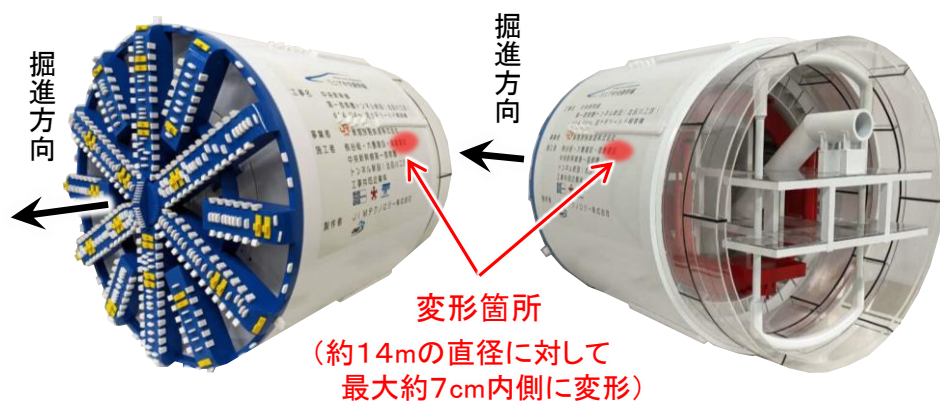
## スキンプレーートの変形箇所 (模型によるイメージ)

- ◇ 令和5年10月～令和6年3月に行ったスキンプレーートの形状復元作業について
  - ・ 曲線区間での掘進が続いたなかで、シールドマシンの外周部「スキンプレーート」に対して局所的に大きな圧力が働き、内側に向かって最大約7cmの変形が生じました。
  - ・ シールドトンネルではスキンプレーートの中で「セグメント」という部品を繋ぎ合わせて円形の壁を作りますが、スキンプレーートが内側に変形した影響により、セグメントが組み立てにくい傾向が現れました。
  - ・ 専門家に相談し、スキンプレーートの形状復元作業を行いました。

- 以降、スキンプレーートの形状を定期的に確認しながら、局所的に大きな圧力が働かないよう曲線区間での掘り方を工夫し、再発を防止しています。

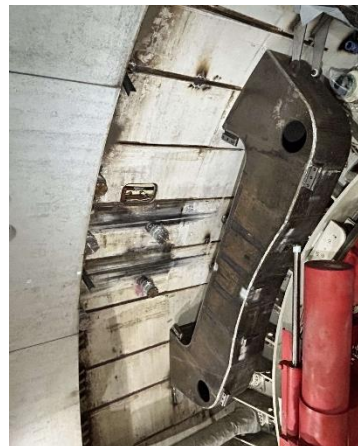
○ 形状復元作業の様子  
(2023年12月撮影)

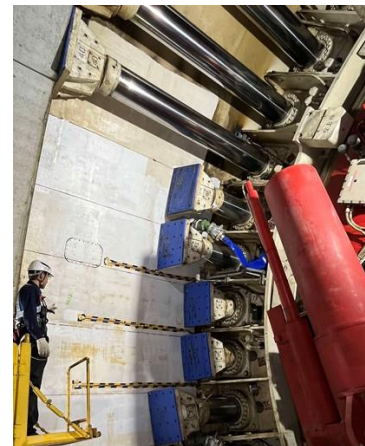
○ シールドマシンの点検の様子  
(2024年4月撮影)

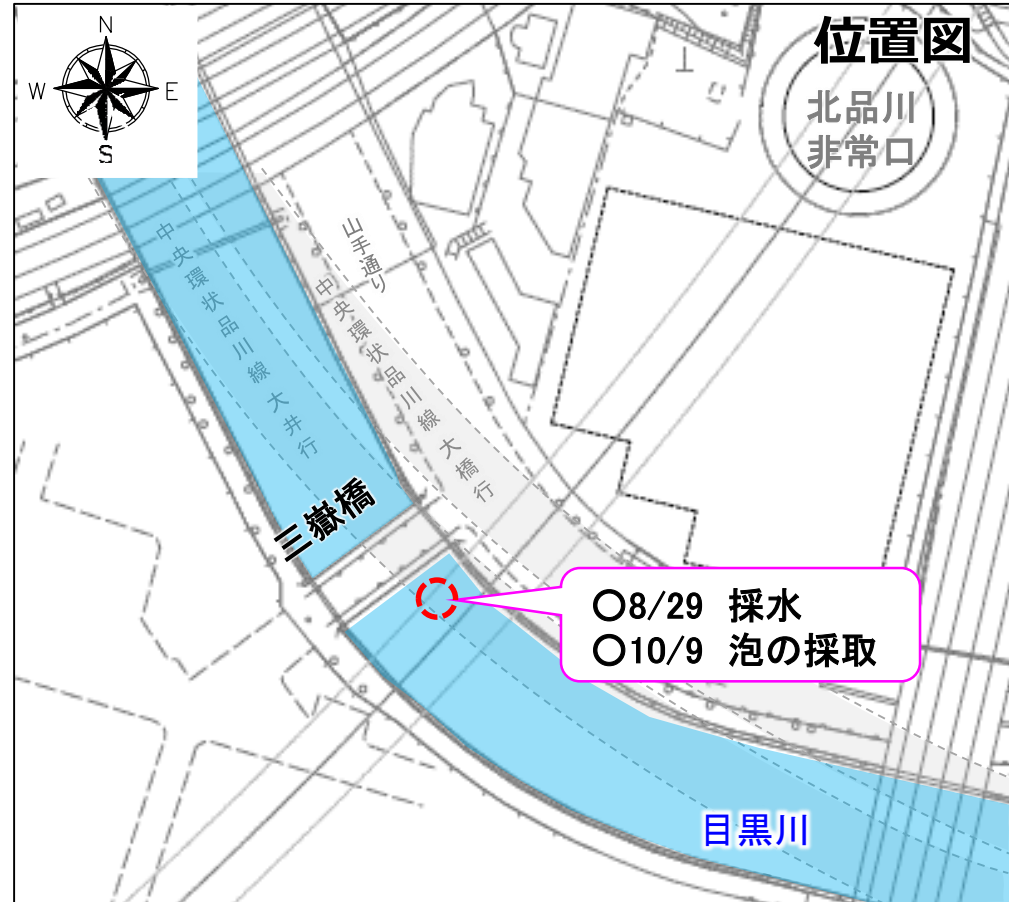
- 水質調査の結果、水質は河川環境に関する基準値以内でした。
- 採取した泡自体の酸素濃度は4.1%であるものの、泡発生箇所の水面付近の酸素濃度は21%程度であり、大気中の酸素濃度と同等でした。

発生している泡の量は、大気に対して微量であり希釈化されることから、周辺環境への影響はないと考えています。
