第一中京圏トンネル（坂下西工区）

シールド掘進工事（調査掘進）の準備状況

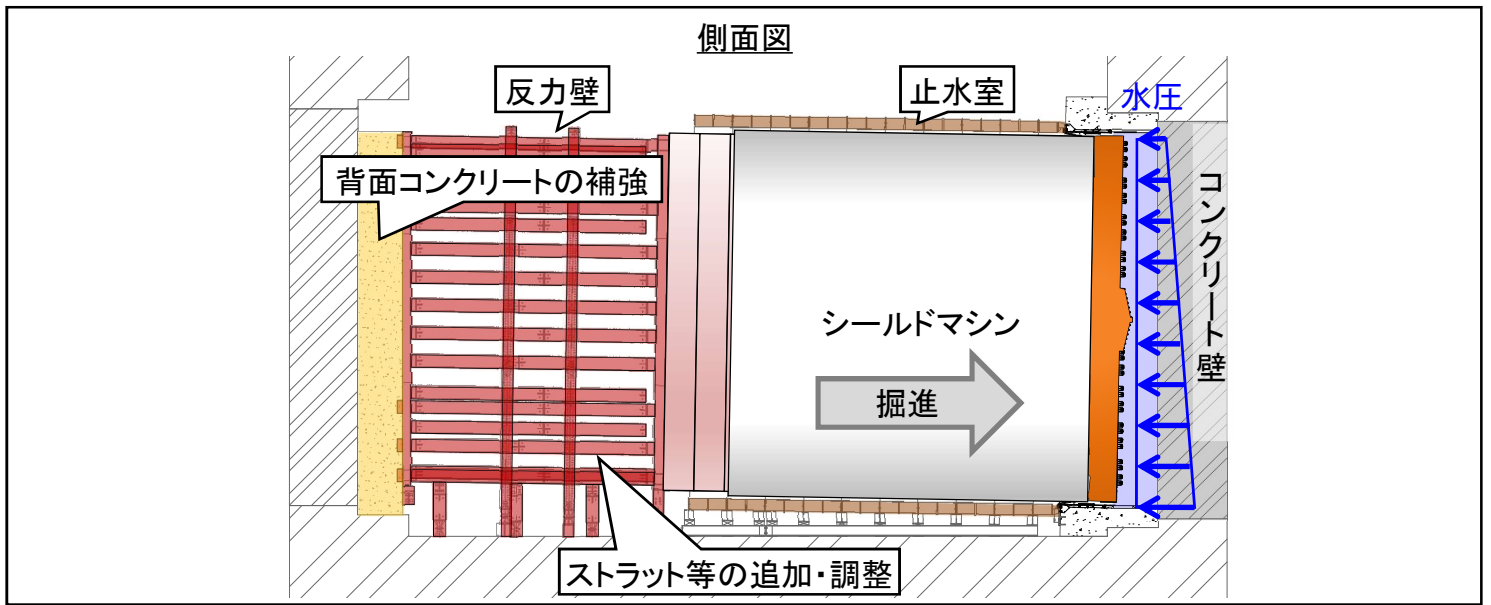
図1 シールドマシンの試運転、発進設備の点検・整備

- ・ シールドマシンがコンクリート壁を貫通して地山に出た時点にかかる高水圧を模擬的に作用させて試運転するとともに、発進設備にかかる荷重の計測や止水の状況等を確認しました。
- ・ これを踏まえ、反力壁にかかる荷重が均等に分散するように、鋼材（ストラット等）の追加・調整や背面コンクリートの補強を実施しました（図1）。

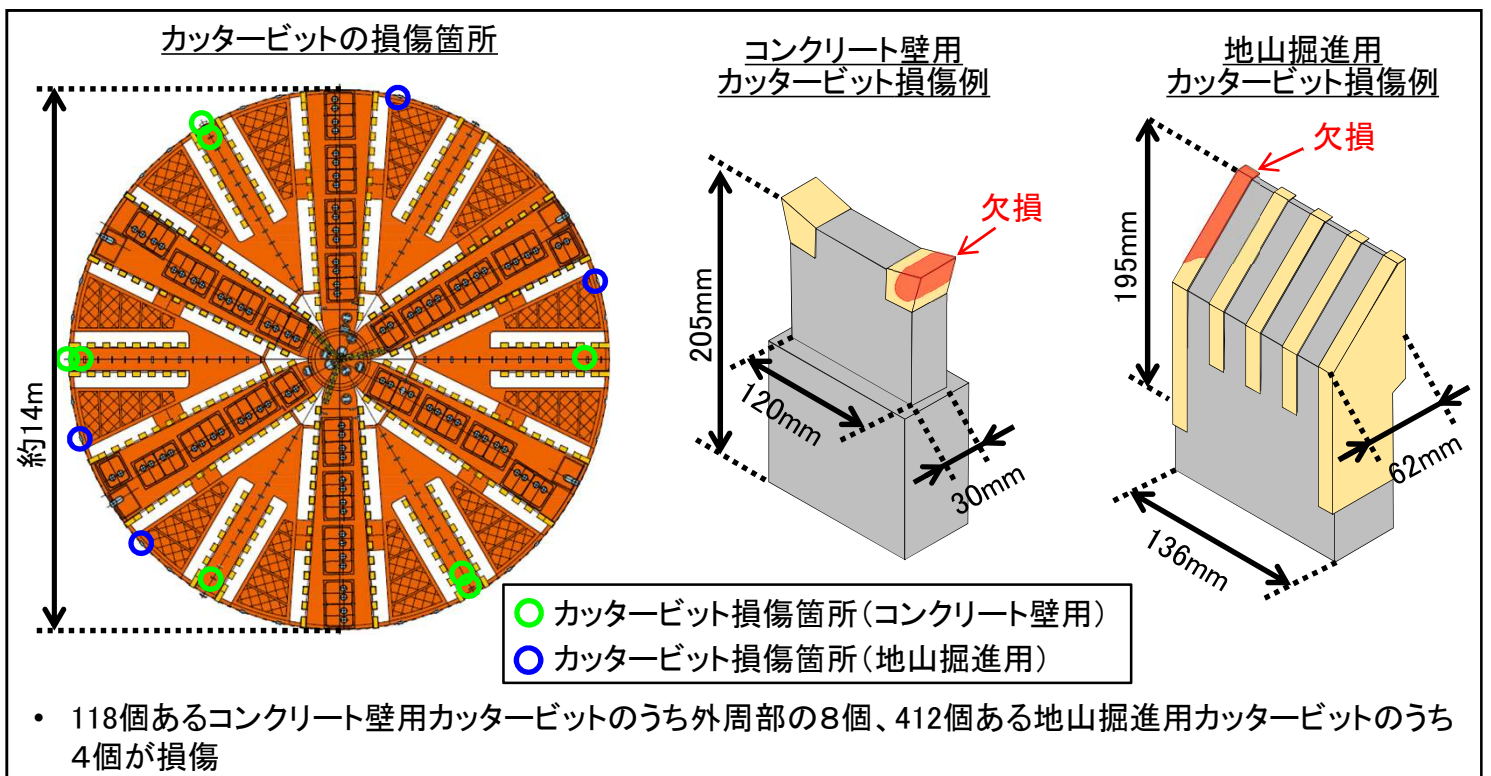
図3 カッタービットの損傷状況

- ・ 円筒形立坑のコンクリート壁をシールドマシンで40cm切削し、カッタービットの状態、コンクリート壁の切削状況を確認する計画としました（図2）。
- ・ 切削後に確認した結果、118個あるコンクリート壁用カッタービットのうち外周部の8個、412個ある地山掘進用カッタービットのうち4個の損傷が判明しました（図3）。
切削の際に、一部のカッタービットに想定以上の荷重が集中したことが、主たる原因と推定しています。

今後、専門家の助言等も踏まえて、損傷したカッタービットの修繕に加え、より安全かつ確実に掘進するためにカッタービットの増設・形状強化などの対策を実施した後に、立坑のコンクリート壁の切削を再開します。なお、調査掘進開始の時期についてはあらためてお知らせいたします。
