シールド掘進工事（調査掘進）の進捗状況

第一首都圏トンネル（北品川工区） 北品川非常口～等々力非常口の位置図

1 これまでの経緯

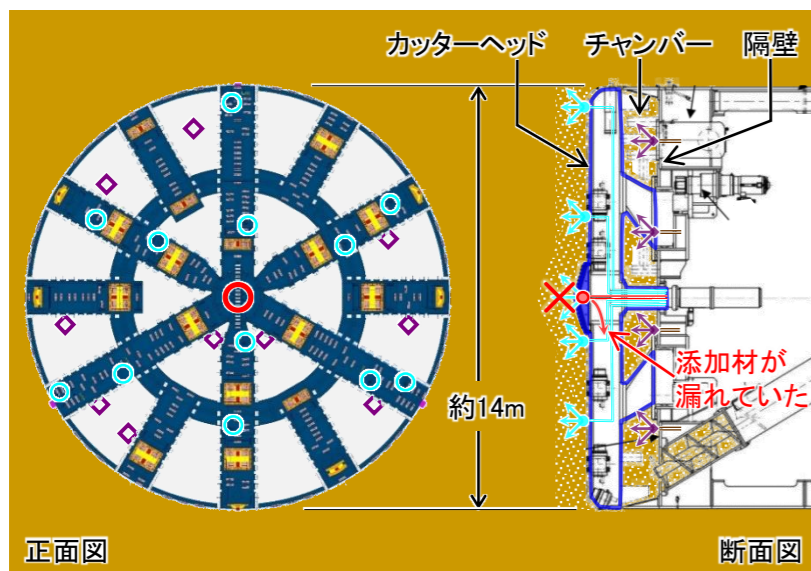
図1 故障した添加材注入設備

- 点検によって、添加材がカッターヘッドの内部に漏れており、カッターヘッド前面に13ヶ所 (○)、チャンバーの隔壁面に10ヶ所 (◇)、合計23ヶ所ある添加材注入設備のうち、カッターヘッドの中心部にある1ヶ所 (赤色の○) が故障していることが分かった。

掘進時の施工データを分析した結果、故障した原因は、以下のとおりと考えられる。

- 掘進速度を上げた際、取り込む土の量に応じて添加材の量を増やすべきところ、手で適切に調整できず、掘削土が注入設備の吐出口を塞ぐように付着した。
- 閉塞に伴い熱がこもり、注入管を留めるゴムシールが熱による影響を受けていた状況下で、閉塞を解除しようと繰り返し添加材注入を試みた結果、ゴムシールが破損した。
- なお、段取り替えて、掘進速度に応じて添加量を自動で調整する機械を連結した。

- 既設の注入管の内部に新たな管を挿入し、既設管と新設管の間を充填材で隙間なく埋め、カッターヘッドの内部に漏れることなく、添加材を吐出口から掘削面に吹き掛けられるようにする。

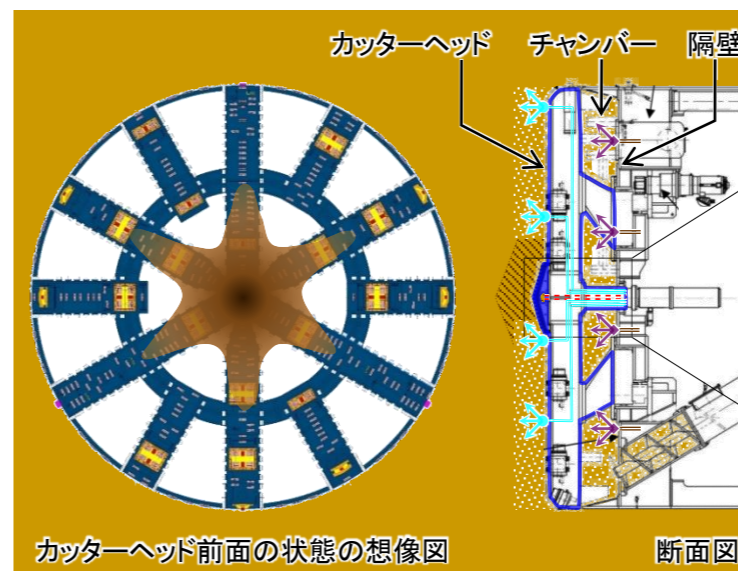
図2 掘削土がカッターヘッドに付着したイメージ

- カッターヘッドの中心から掘削面に向かって添加材を吹き掛けられなくなって以降、周りの注入設備で補完を図りながら掘進を続けたものの、しだいに掘削土がカッターヘッドの前面に付着していった可能性が高い。
