第一首都圏トンネル（北品川工区）

シールド掘進工事（調査掘進）の進捗状況

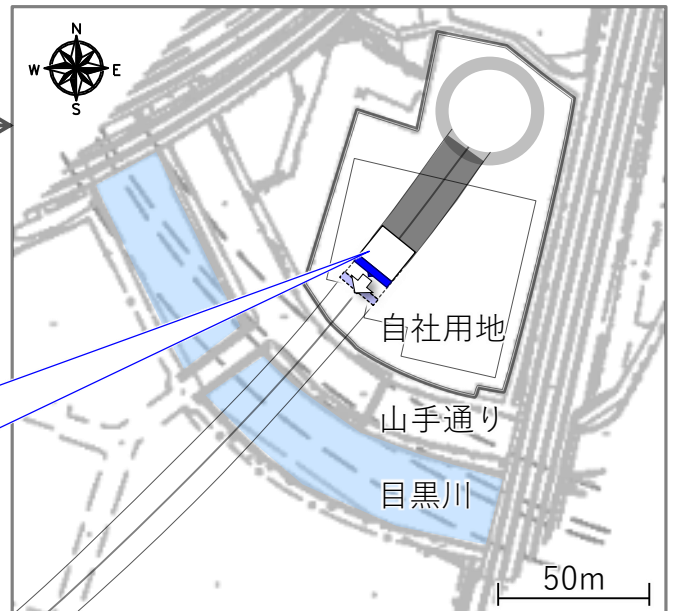
北品川非常口付近の拡大図

停止していた位置から自社用地内を掘進します。

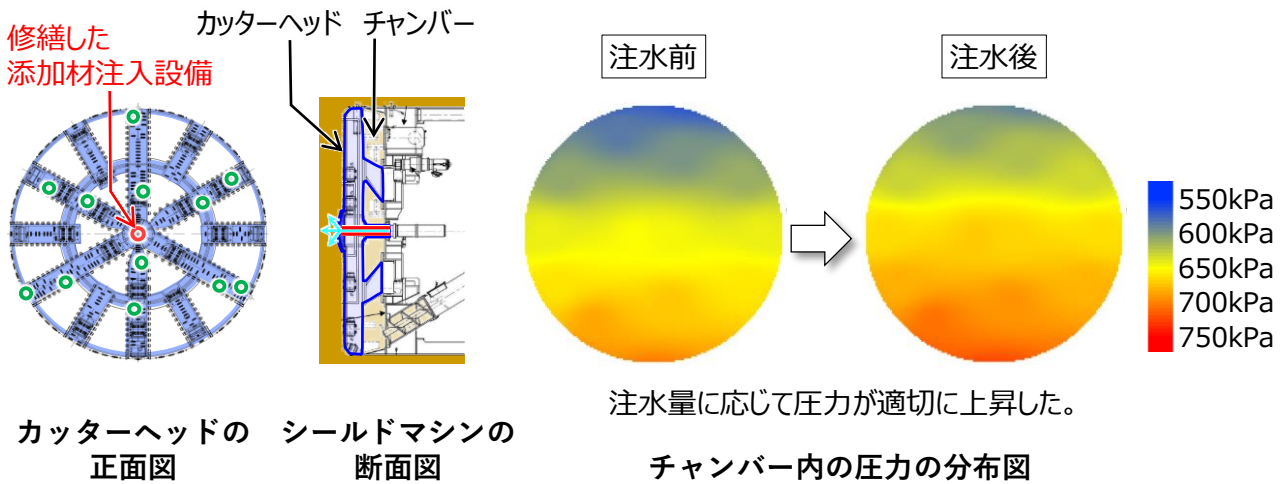
- ・ 添加材注入設備については、添加材がカッターヘッドの内部に漏れないように修繕を行い、その後注水試験を行って機能が回復したことを確認しました。

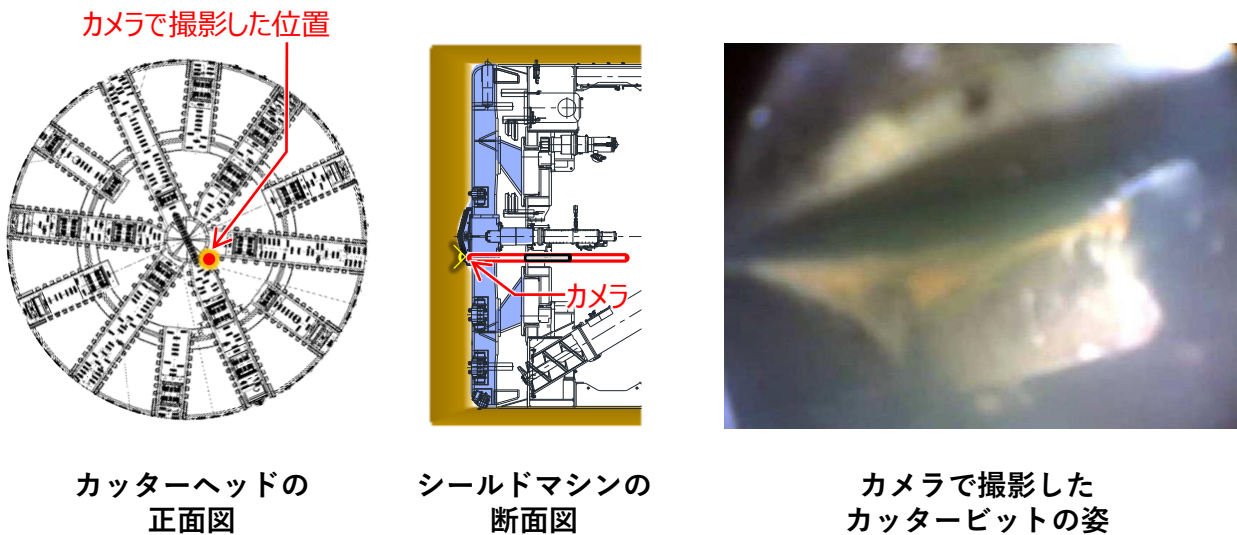
- ・ カッターヘッドについては、シールドマシンの内側から高圧噴射のノズルを備えた管を挿せるように改修を行ったうえで付着した土の除去を行い、作業後にカメラでカッターヘッドを撮影したところ、土が除去されたことを確認しました。
