第一首都圏トンネル（北品川工区）

シールド掘進工事（調査掘進）の進捗状況

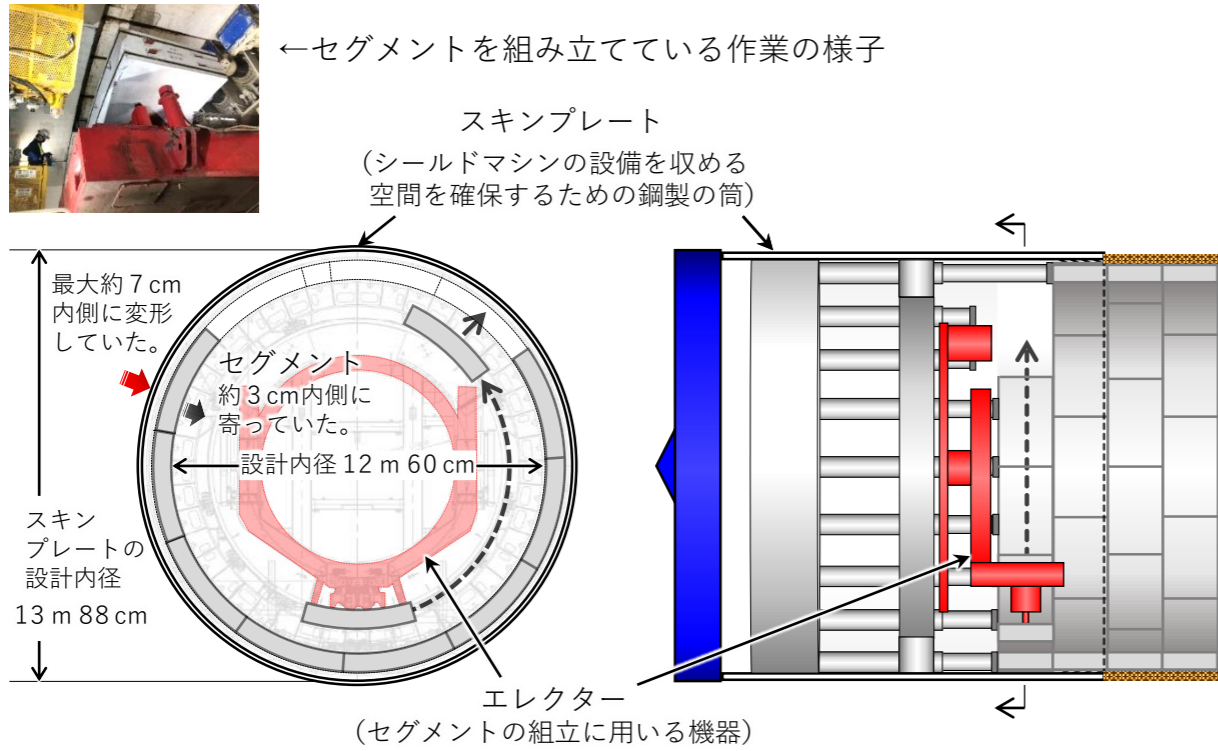
図1 スキンプレートの変形がセグメントを組み立てにくくしていた

- ・スキンプレートの一部が最大で約7cm変形しており、これが、セグメントを組み立てにくくしていた。(図1, 2)

- ・シールドトンネルは、スキンプレートの中で「セグメント」と呼ばれる鉄筋コンクリート製の部品を組み立てて円形の壁を作り、前に組み立てたセグメントと連結させて順次構築していくが、曲線区間での掘進が続くなかで、セグメントの位置合わせに手間取るようになり、トンネルの壁の形を整えるのに少し時間を要する傾向が現れた。

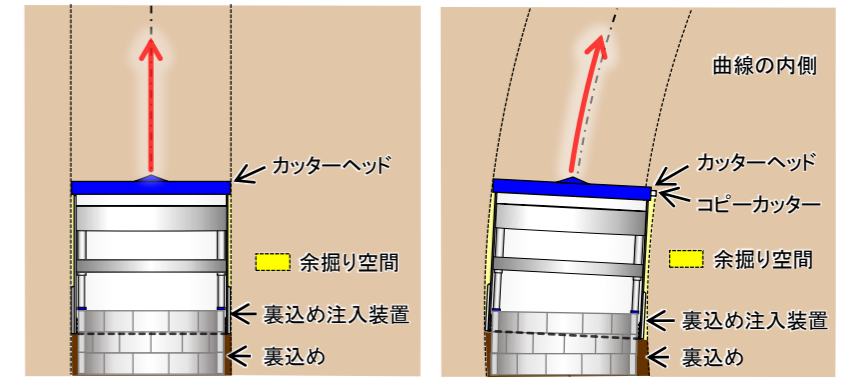
図3 直線区間と曲線区間の掘進の違い

スキンプレートの変形は、曲線区間を掘進するなかで、掘削土がスキンプレート背面の狭い閉鎖空間に密に詰め込まれ、局所的に大きな圧力が働いたことが原因と推定した。(図3, 4)

- ・シールドマシンのカッターヘッドは、スキンプレートよりも一回り大きく作られている。
- ・直線区間では、シールドマシンは、カッターヘッドで掘削した空間の中を通り抜けていく。
- ・曲線区間では、シールドマシンは、向きを傾けて進んでいくため、曲線の内側については、カッターヘッドの横からコピーカッターを出し、さらに余掘りを行って掘削空間を広げておいたうえで、通り抜けていく。
- ・裏込めは、直線、曲線それぞれの区間で掘削した空間に応じて適量注入する。

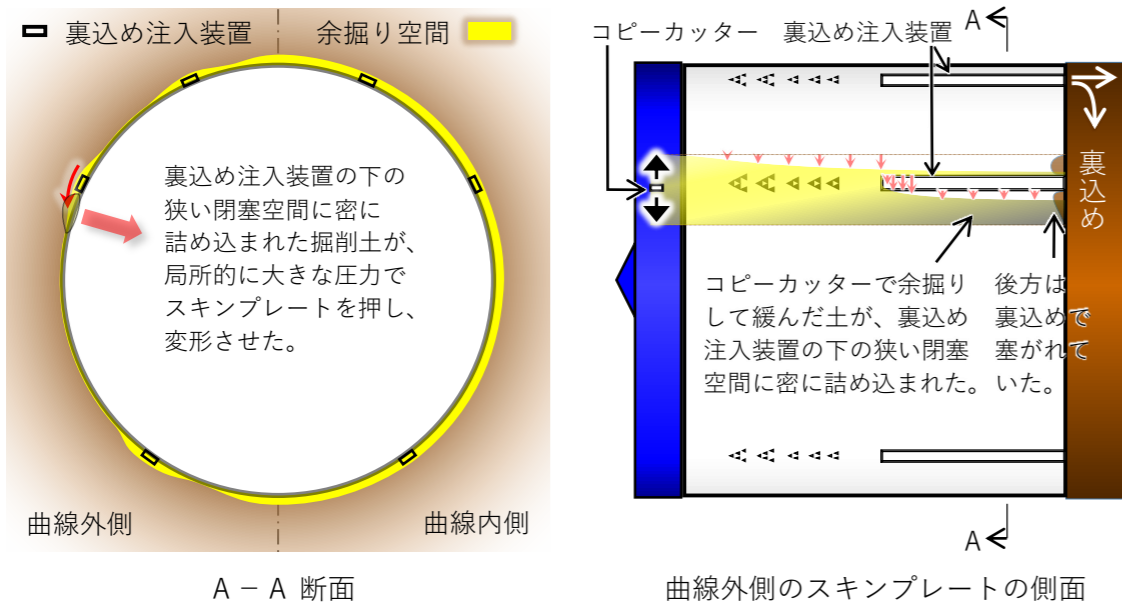
図4 スキンプレートの変形を招いたイメージ

- ・曲線区間の掘進にあたり、曲線の内側を余掘りするだけでなく、外側においても裏込め注入装置を保護するため、その周囲を限定的に余掘りしていた。
- ・曲線の外側で余掘りした掘削土が、裏込め注入装置の下側の狭い閉塞空間に密に詰め込まれ、スキンプレートに対して局所的に大きな圧力を働かせ、変形させたと推定。
