第一中京圏トンネル(坂下西工区)

シールド掘進工事(調査掘進)の進捗状況

1. コンクリート壁切削完了までの経緯

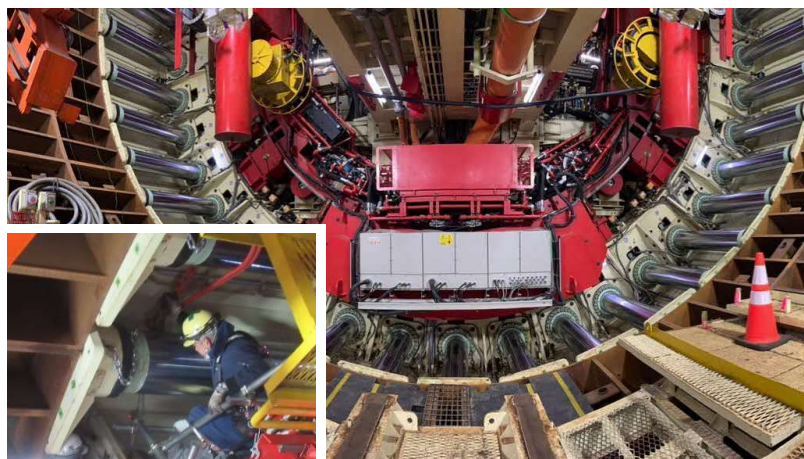
今後の工事を安全に実施し、計画路線周辺にお住まいの皆様にご安心してお過ごしいただけるよう、コンクリート壁切削完了後に、メーカーによるマシンの点検や、施工ヤード内での地山掘進によるマシンの動作確認を実施しました。その結果、マシンの状態に異常はなく、動作状況についても推力やカッタートルク等の計測データが正常な値を示しました。これらの確認結果を専門家に報告し、2024年4月8日に調査掘進を開始しました。

【メーカーによるマシン点検の様子】

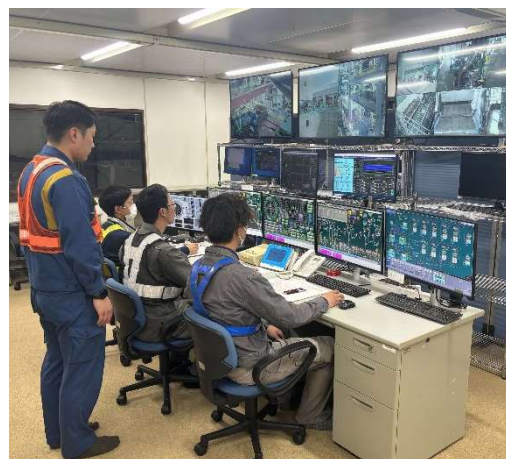
【マシン動作確認の様子】
