第一中京圏トンネル(坂下西工区)

シールド掘進工事(調査掘進)の進捗状況

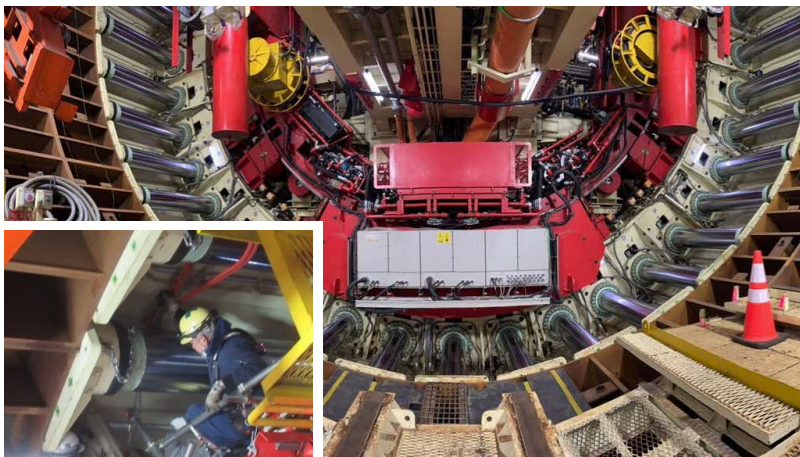
今後の工事を安全に実施し、計画路線周辺にお住まいの皆様にご安心してお過ごしいただけるよう、コンクリート壁切削完了後に、メーカーによるマシンの点検や、施工ヤード内での地山掘進によるマシンの動作確認を実施しました。その結果、マシンの状態に異常はなく、動作状況についても推力やカッタートルク等の計測データが正常な値を示しました。これらの確認結果を専門家に報告し、2024年4月8日に調査掘進を開始しました。

【メーカーによるマシン点検の様子】

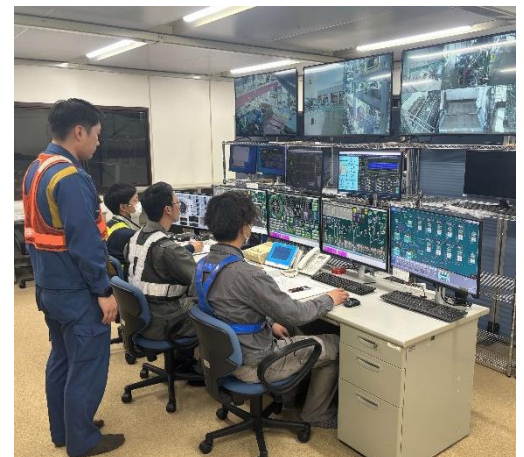
【マシン動作確認の様子】
