# 第一中京圏トンネル(名城工区)

## シールド掘進工事(本格的な掘進)の地表面変位計測結果

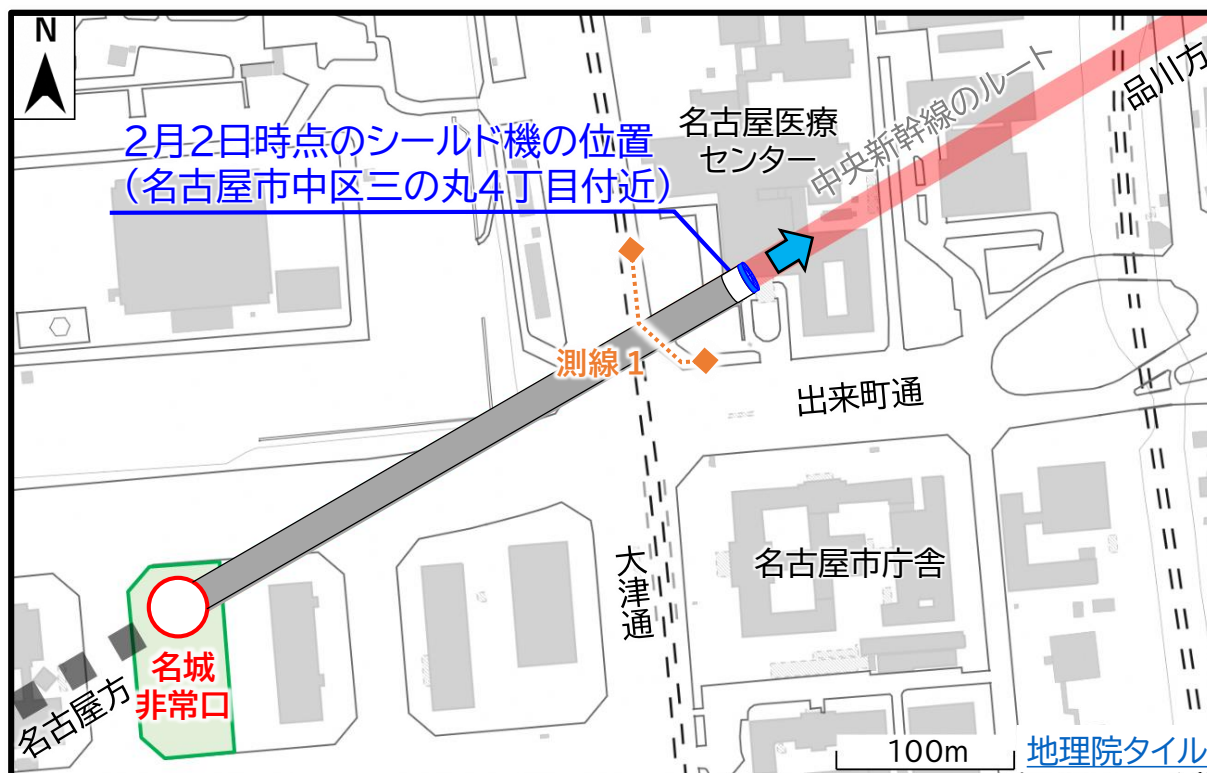
### 【計測結果※1】

計測値は、目安値である $1/1000\text{rad}$ を下回っており、シールド機の掘進による建築物に影響を与えるような変位は確認されませんでした。

計測箇所	最大鉛直変位※2	最大傾斜角※2	目安値
測線1	±2mm	$0.4/1000\text{rad}$	$1/1000\text{rad}$
