## 環境影響評価審査会地盤委員会からの 確認事項等について(回答)

令和元年8月20日

- ・東海旅客鉄道株式会社
- ・独立行政法人 鉄道建設・運輸施設整備支援機構
- ・鹿島・日本国土開発・吉川  
中央新幹線、中央アルプストーンネル(山口)特定建設工事共同企業体

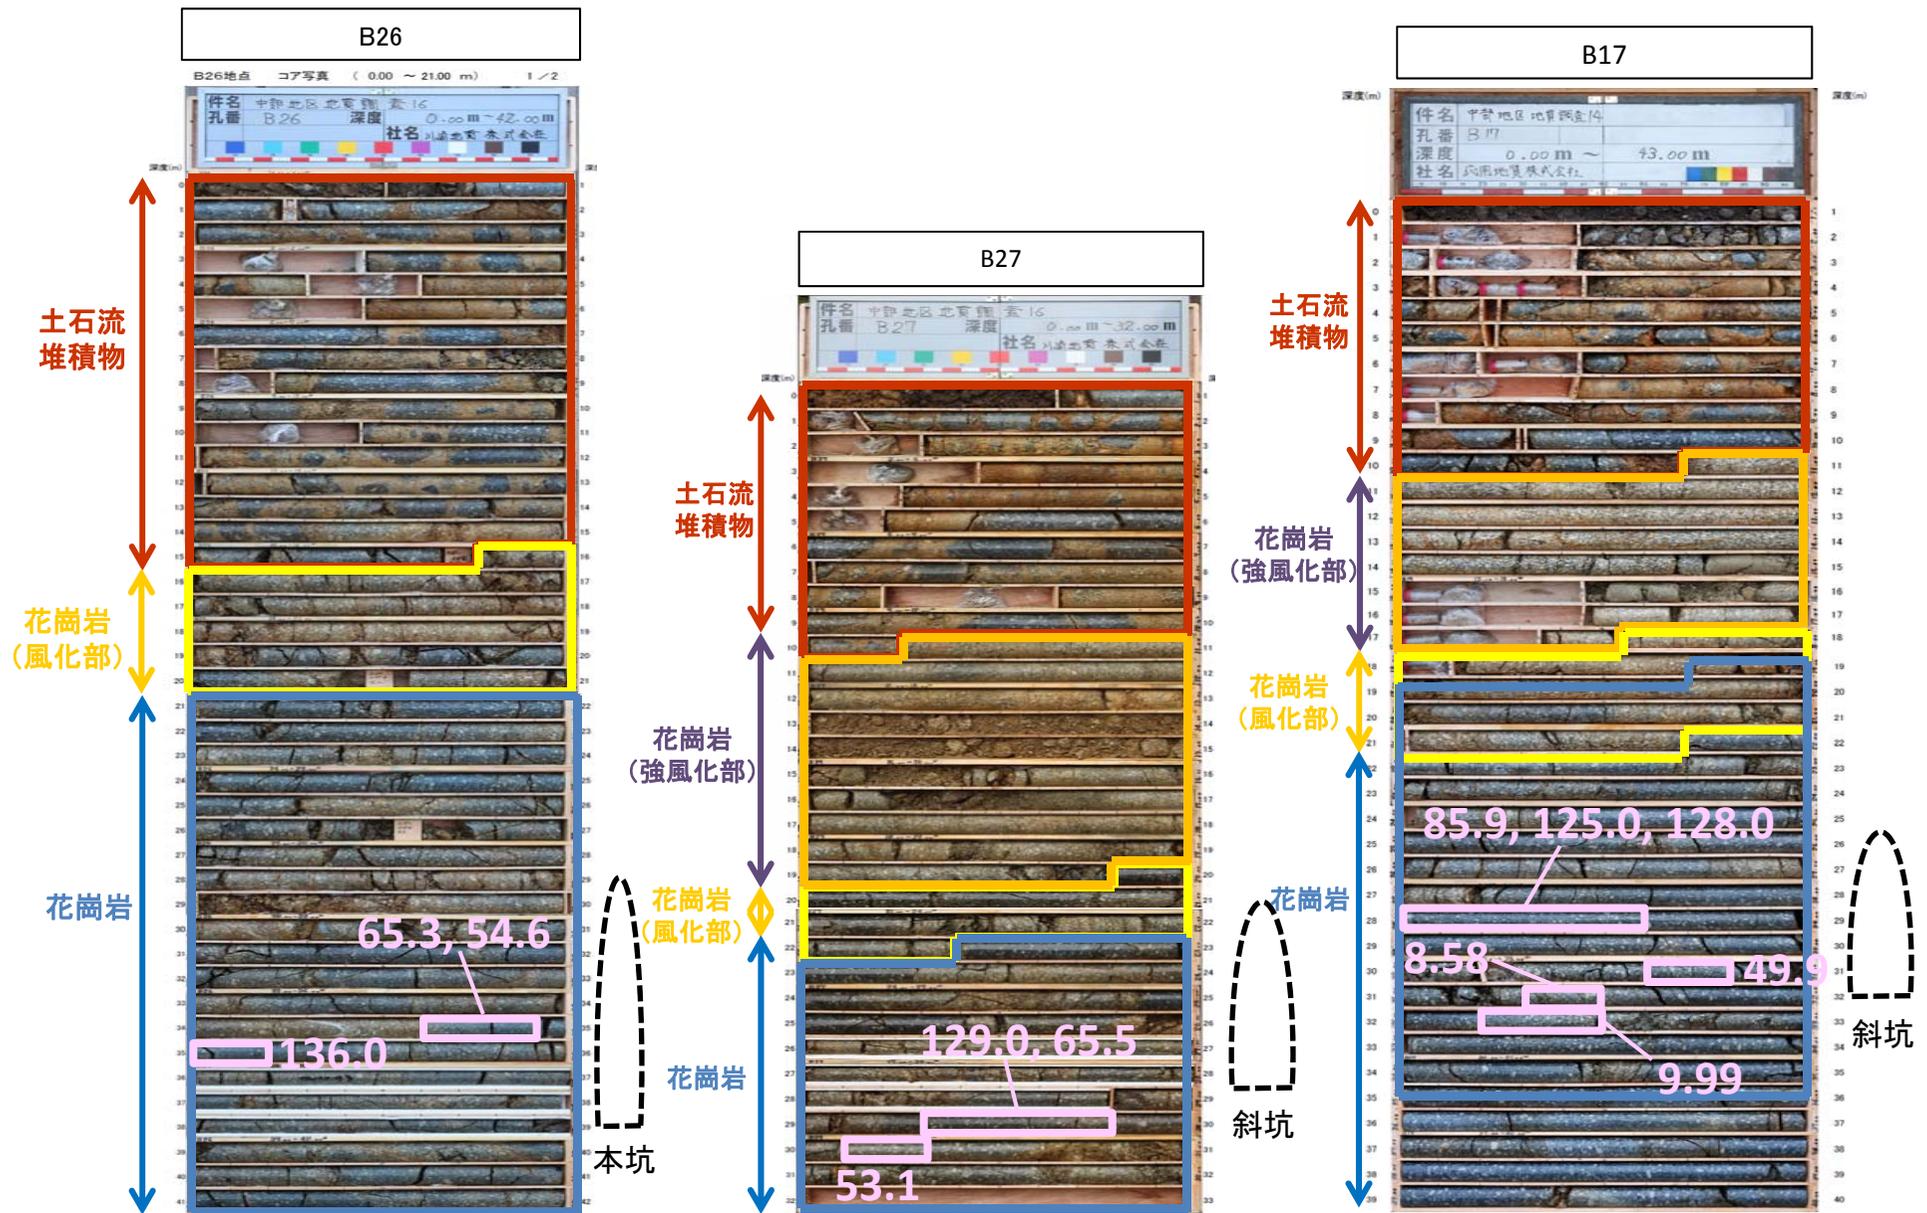
# 工事前に実施した地質調査の結果

審査会では、一軸圧縮強さを49.9～128.0 N/mm<sup>2</sup>と説明しました。  
このボーリングでは、深層の一部で8.58～9.99 N/mm<sup>2</sup>という箇所があります。  
しかし、近傍で実施した他の2箇所のボーリングでは54.6～136.0 N/mm<sup>2</sup>、  
53.1～129.0 N/mm<sup>2</sup>であるため、B岩種と判断しました。

→ 亀裂が発達した花崗岩で、一軸圧縮強さ $q_u = 49.9 \sim 128.0 \text{ N/mm}^2$  → 岩種はB

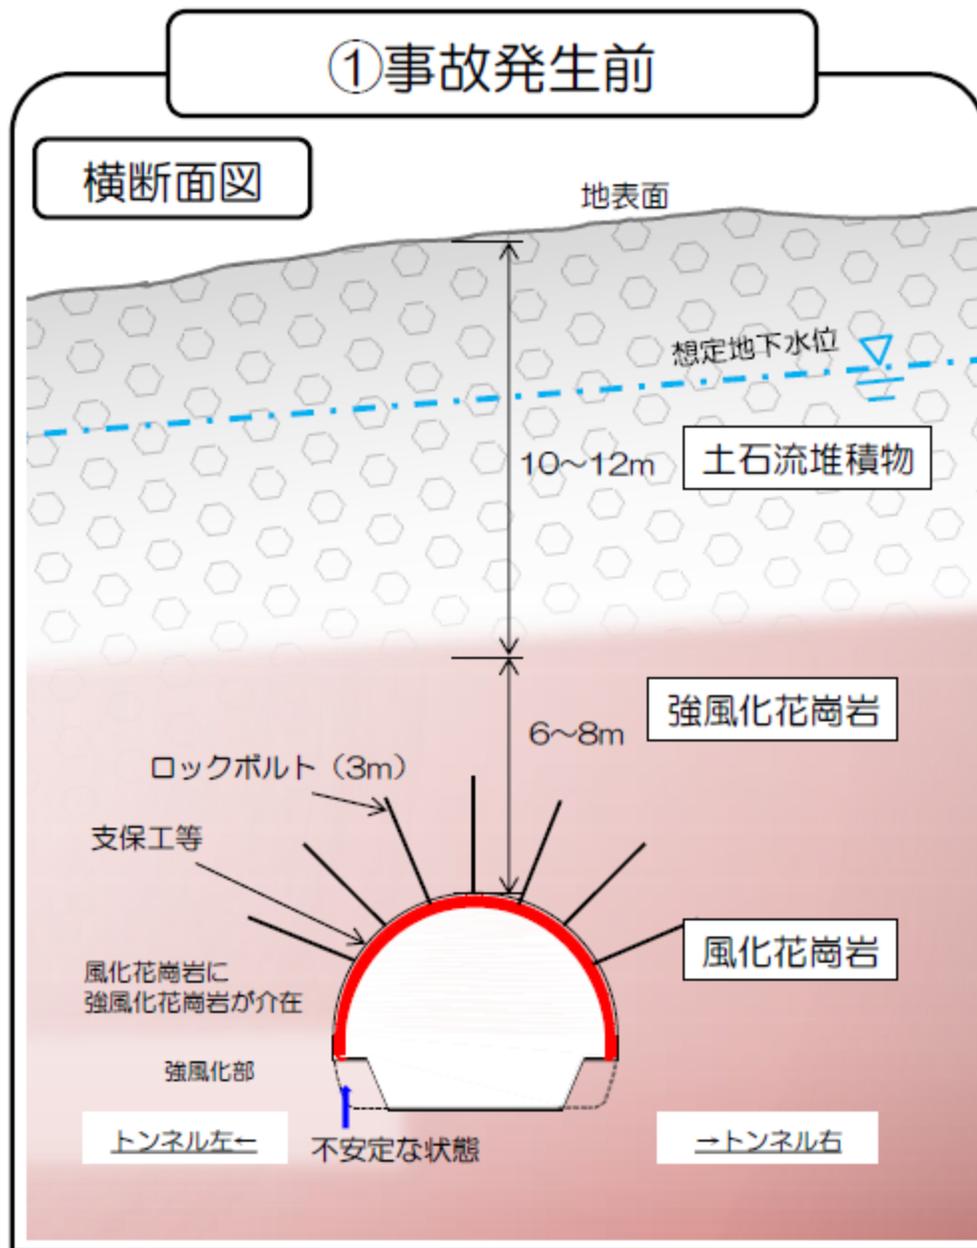
- ✓ トンネル左上部から下部まで強風化花崗岩が介在
- ✓ 特にトンネル左下部付近は地耐力が小さい強風化花崗岩(不安定地山)が介在
- ✓ 掘削機械の作業スペース確保のため、不安定地山に適さない掘削断面形状

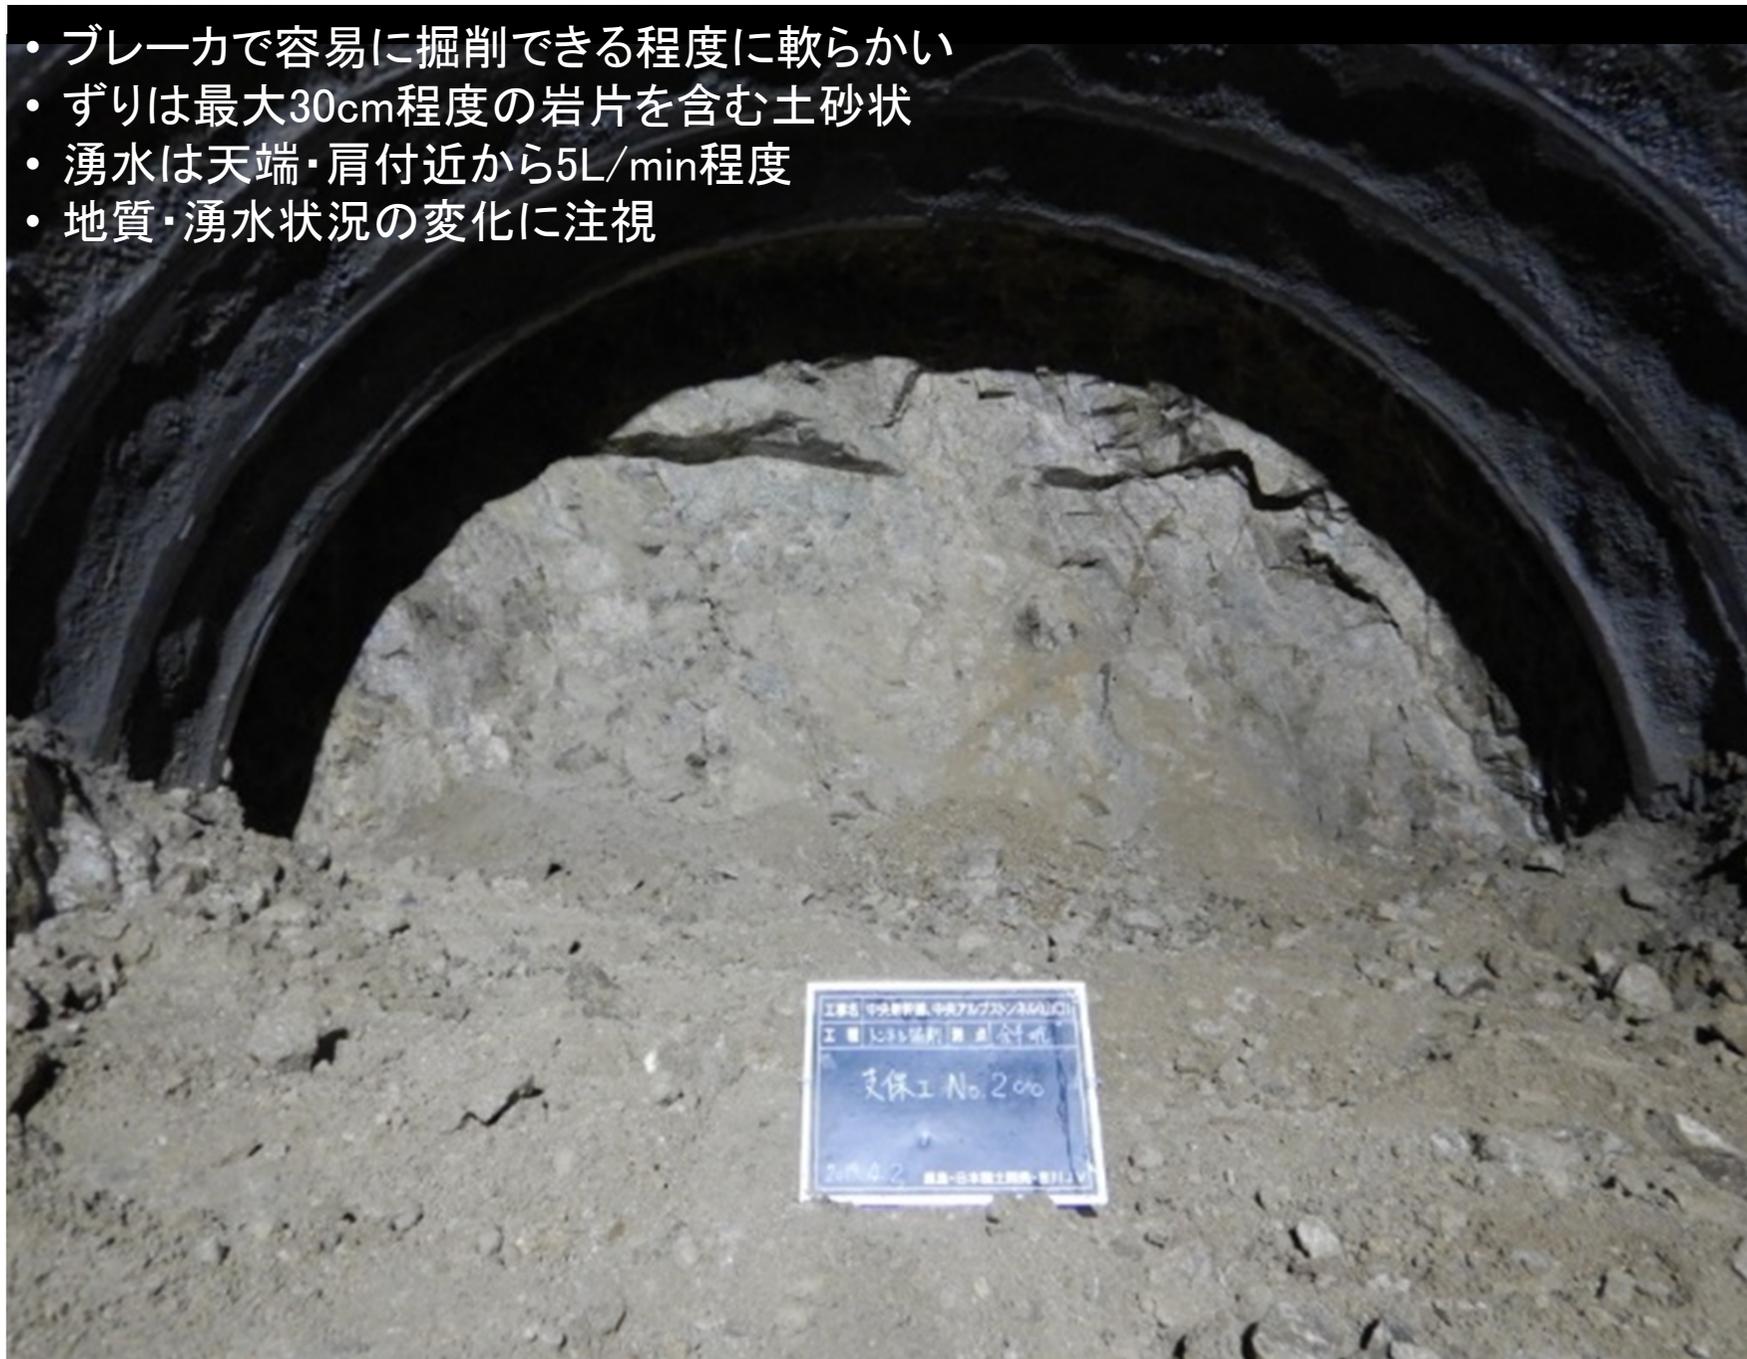
## 崩落箇所付近から5m手前の切羽の状況

- ブレーカで容易に掘削できる程度に軟らかい
- ずりは最大30cm程度の岩片を含む土砂状
- 湧水は天端・肩付近から5L/min程度
- 地質・湧水状況の変化に注視

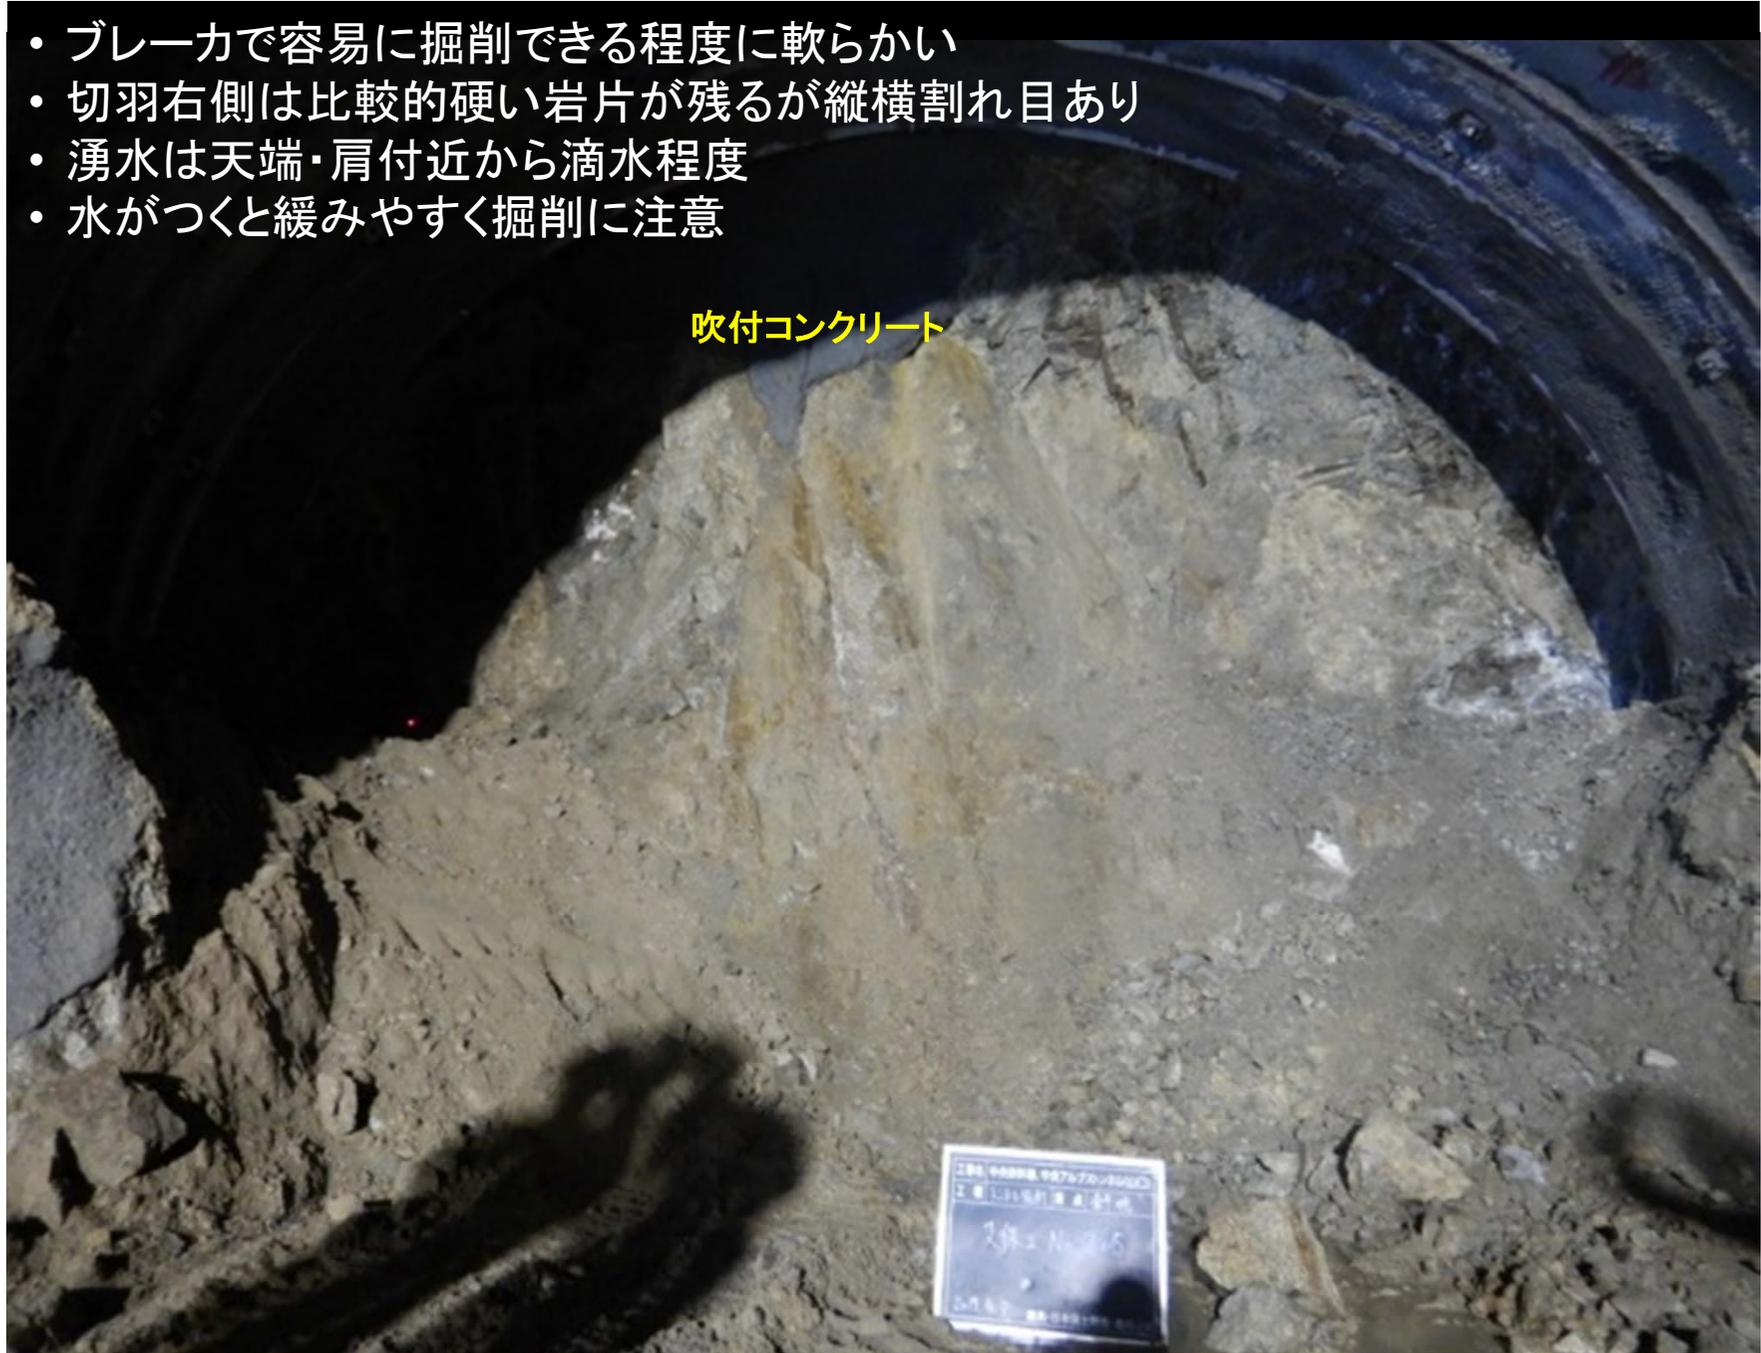
## 崩落箇所付近の切羽の状況

- ブレーカで容易に掘削できる程度に軟らかい
- 切羽右側は比較的硬い岩片が残るが縦横割れ目あり
- 湧水は天端・肩付近から滴水程度
- 水がつくと緩みやすく掘削に注意

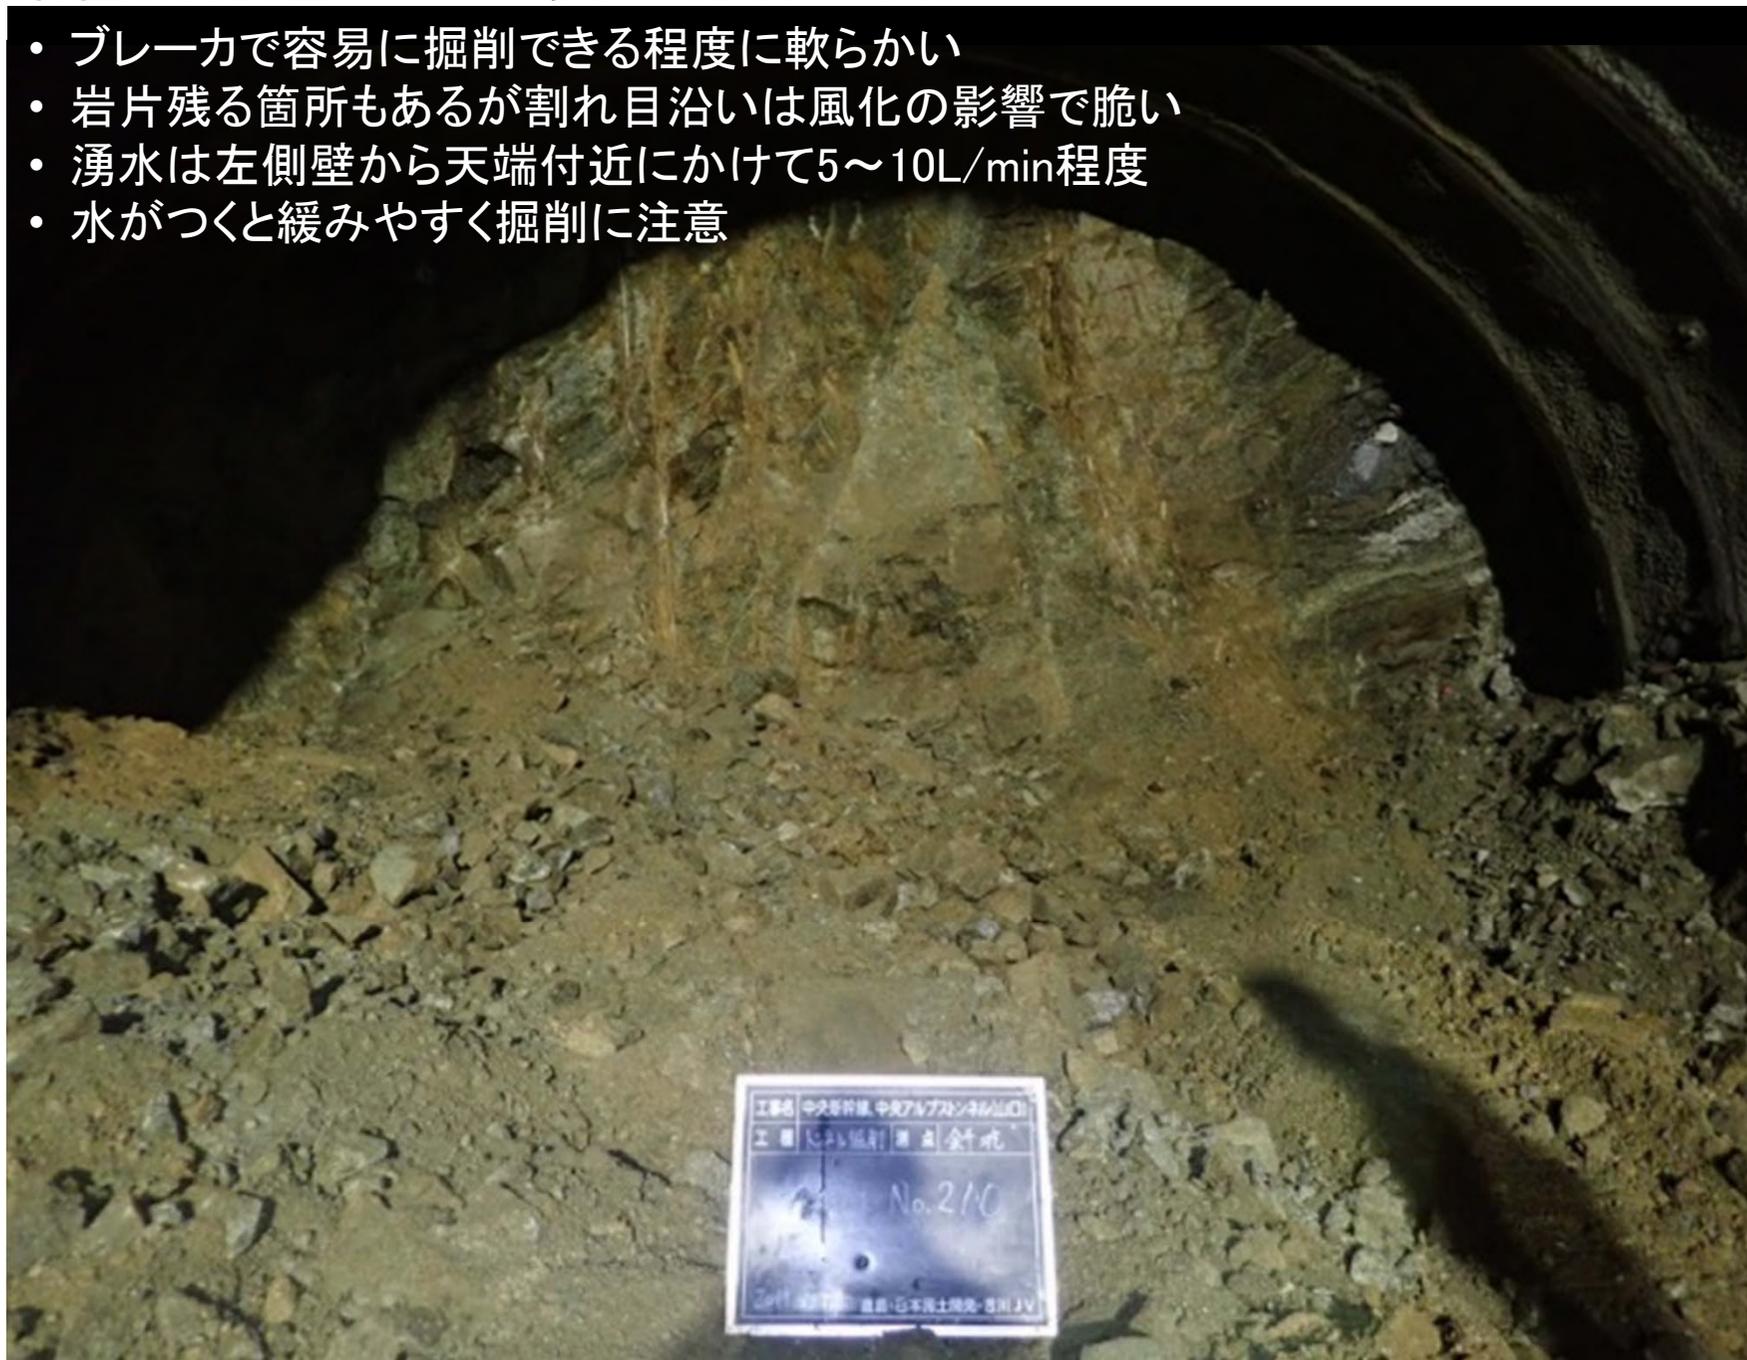
## 崩落箇所付近から5m奥の切羽の状況

- ブレーカで容易に掘削できる程度に軟らかい
- 岩片残る箇所もあるが割れ目沿いは風化の影響で脆い
- 湧水は左側壁から天端付近にかけて5~10L/min程度
- 水がつくと緩みやすく掘削に注意
