9 大鹿村内における地質調査結果の概要について

9-1 計画路線周辺における地形及び地質の状況

9-2 小渋川橋梁の坑口周辺部における地形及び地質の状況

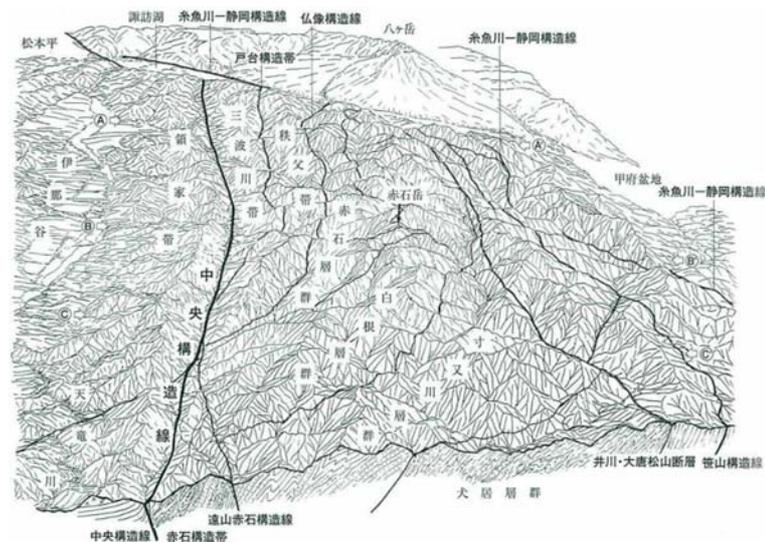
図 9-1-1-1 赤石山地の地形と地質分布（松島, 1993）

釜沢周辺から西側の小渋川沿い及び青木川沿いは、標高 1,000～1,500m の山地が広がる。特に釜沢北部地域、大河原周辺、青木川沿いは標高 1,000m 以下の緩傾斜地が広く分布する。この緩傾斜地は地すべり地の分布に起因するものである。当該地域の地形は、多くが急峻な山陵、狭小な溪谷により特徴付けられ、その地質は西南日本外帯の付加体堆積物～變成岩、西南日本内帯の花崗岩類より構成されており、これら地質構造体を境する構造線や中央構造線の弱線と、硬質な岩盤のコントラストを反映しているものと言える。

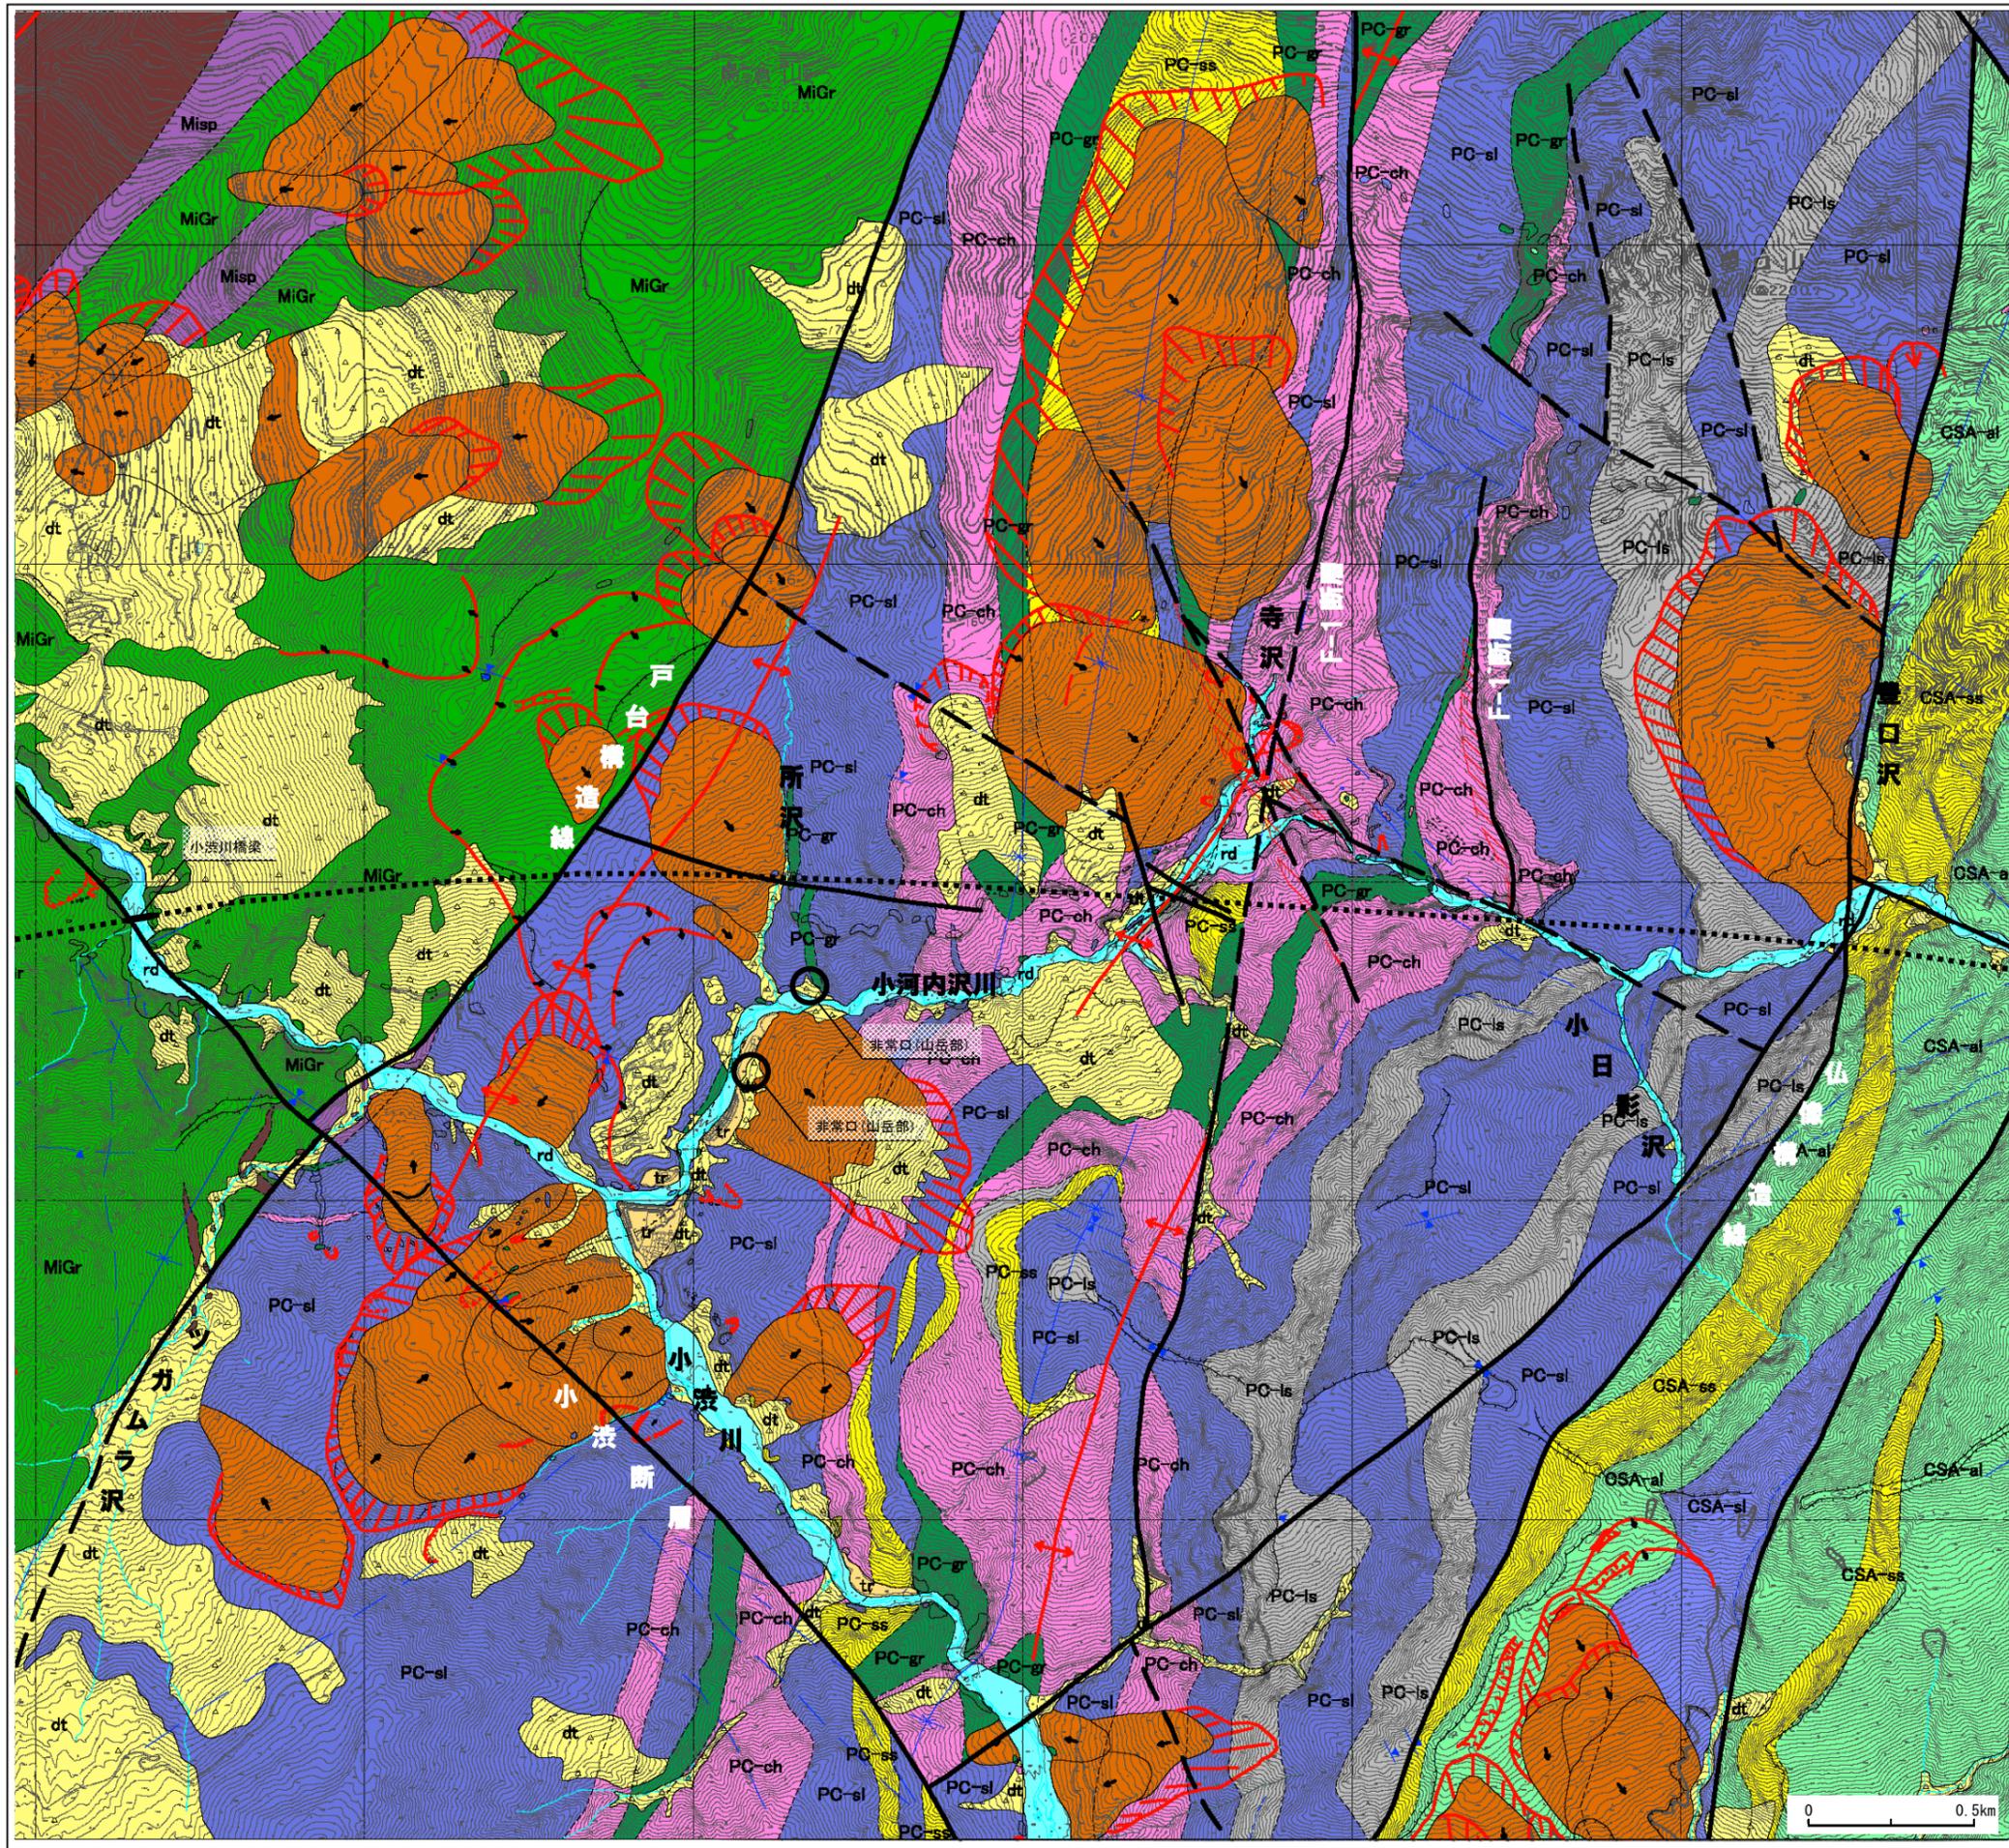
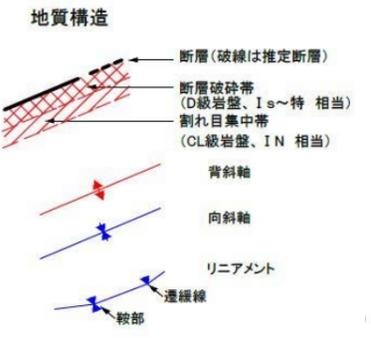
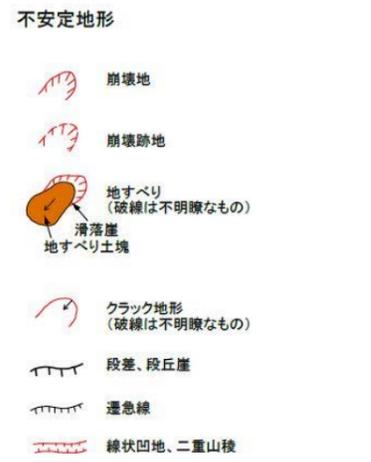
図 9-1-2-1(2) 地質平面図(東)

大鹿村大河原地区に分布する地質層序を表 9-1-2-1 に示す。また、地質平面図を図 9-1-2-1 に示す。以下に構成地質の状況を述べる。

深層崩壊発生懸念地については、評価図を作成するにあたって調査で用いられた「深層崩壊の発生の恐れのある溪流抽出マニュアル（案）」（平成20年11月、独立行政法人土木研究所）を参考にして、現地の詳細な分布状況を確認した。上記マニュアルでは、深層崩壊の発生と関係の強い微地形として、岩盤クリープ斜面、線状凹地、円弧状クラックといった微地形要素が、岩盤の変形を現している可能性が高いと考えられており、これらの分布状況を確認した。不安定地形の分布状況は、図9-1-2-1の地質平面図に示すとおりである。

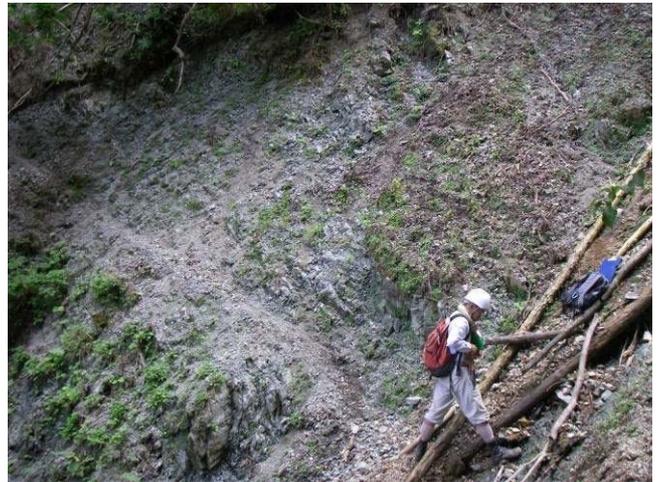
写真 9-1-2-1 ミロナイトの露頭

鹿塩ミロナイトは、中央構造線を挟んで内帯側（西側）に分布する花崗岩類を起源とする断層変形岩である。原岩となる花崗岩類は、主に非持石英閃緑岩であり、変形の程度によりミロナイト～ウルトラミロナイト、あるいは眼球片麻岩状を呈する。

灰色を呈し、面構造が発達するが剥離性は高くなく、強打すれば面構造沿いに割れる。計画路線周辺では、若干の表層風化を伴い、面構造に直交するような節理の発達が数 cm～十数 cm 間隔で発達する。そのため、岩片は硬いものの、岩盤としては脆弱であることが多い。ウルトラミロナイト化したものは、一見、頁岩やチャートに見えるが、しばしば長石のポーフィロクラスト（斑状の残晶）が認められる。これらは、原岩を構成していた造岩鉱物が変形を被り細粒再結晶化したテイルを伴い、変形の指標となることがある。

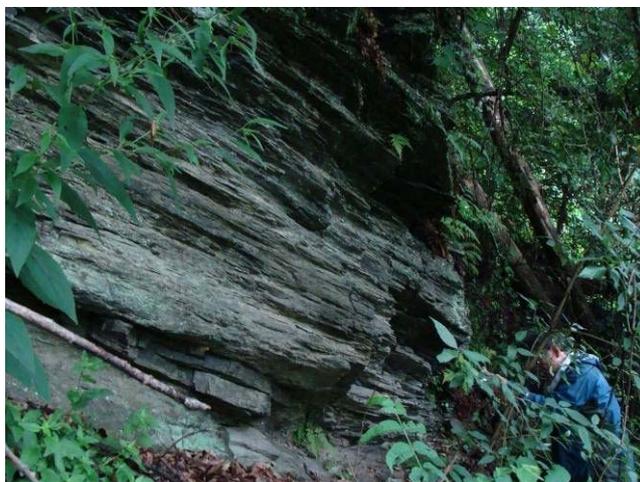
写真 9-1-2-3 黒色片岩。黒色で片理面が発達(上蔵西方)

泥質岩起源の結晶片岩で、明瞭な片理を伴い、薄片状に剥離しやすい。片理面は光沢があり、一部片理面に沿ってせん断面が発達し、片理面が鏡肌を形成している場合がある。所によって片理面に沿って、あるいは片理面を切って石英脈(幅数mm～数cm)が多数挟在する。特に青木川に近接した地域では片理面に沿ったせん断面が多く、全体に破碎帯状をなす。

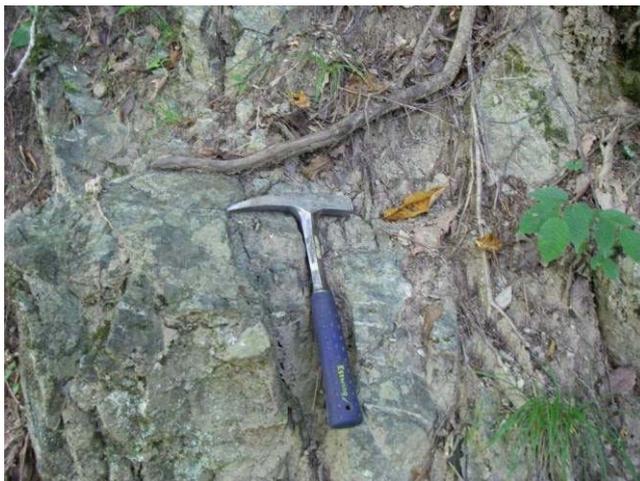
写真 9-1-2-4 緑色片岩。緑灰色～緑色を呈する(引の田)

火山灰等の火山碎屑岩類起源の結晶片岩で、黒色片岩と同様に著しい片理を伴い、薄片状に剥離しやすい。片理面は光沢があり、一部片理面に沿ってせん断面が発達するため、片理面が鏡肌を形成している場合がある。

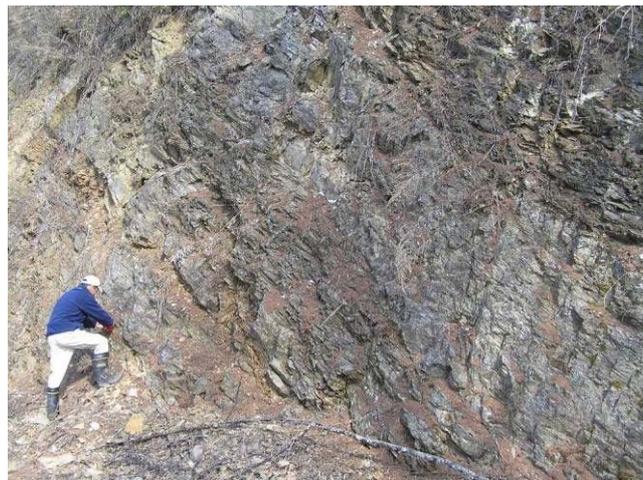
写真 9-1-2-5 石英片岩。板状チャートの様相をなす

チャート起源の結晶片岩であるが、片理面構造の発達には弱く、非変成の板状チャートと同質である。チャート層として区分すべきであるが、三波川変成岩類や御荷鉾変成岩類の分布域にあることから、ここでは石英片岩として区分した。

岩片は非常に硬いが成層構造が発達し、5～10cmの厚さのチャート層と1cm未満の泥質層が互層状をなし、厚板状に割れる傾向にある。

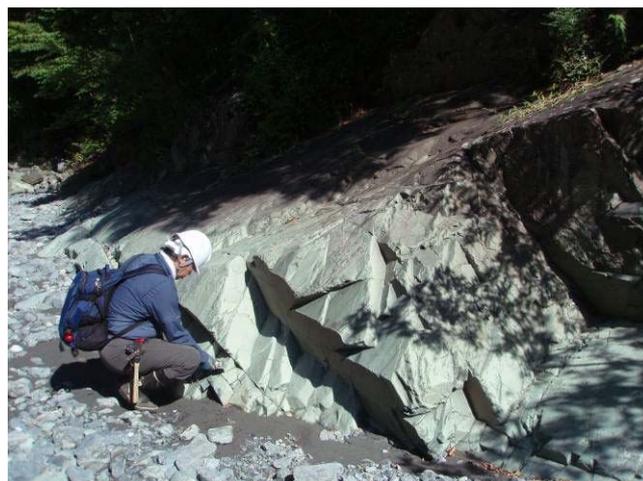
写真 9-1-2-6 緑色岩。塊状に近いが、弱い面構造を持つ（日向休河床部）

青緑～緑灰色をなし、新鮮部ではへき開の発達が弱く概ね塊状をなす。玄武岩質火山岩起源が主体で、一部凝灰角礫岩起源のものも分布する。写真 9-1-2-6 のように均質でブロック状であるが、写真 9-1-2-7 のように枕状溶岩のような岩塊を含むこともある。これらの岩種では片理面の発達は弱く、しかも割れ目が少ないため、壁岩をなす場合が多い。

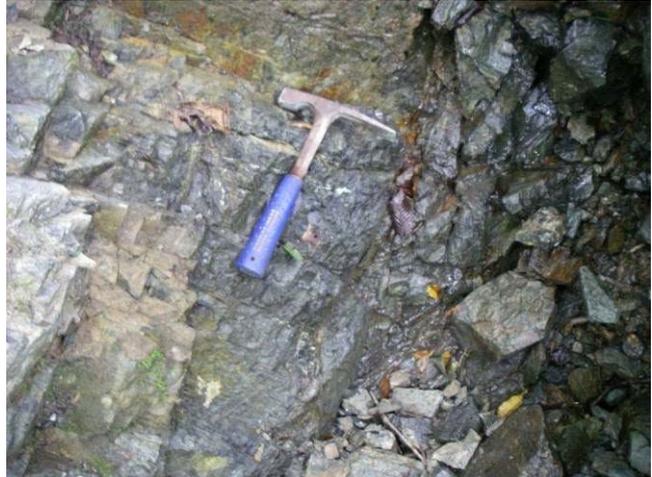
写真 9-1-2-8 ハンレイ岩 (小渋川、上蔵対岸)

堅硬な塊状岩盤で、淡青色、淡緑灰色、暗灰色等場所によって色調が異なる。黒緑色の有色鉱物の斑晶が多く認められる。新鮮部は堅硬だが、割れ目が10~30cm間隔で発達している。なお、割れ目表面の一部は黒緑色で樹脂状光沢があり、蛇紋岩化している。

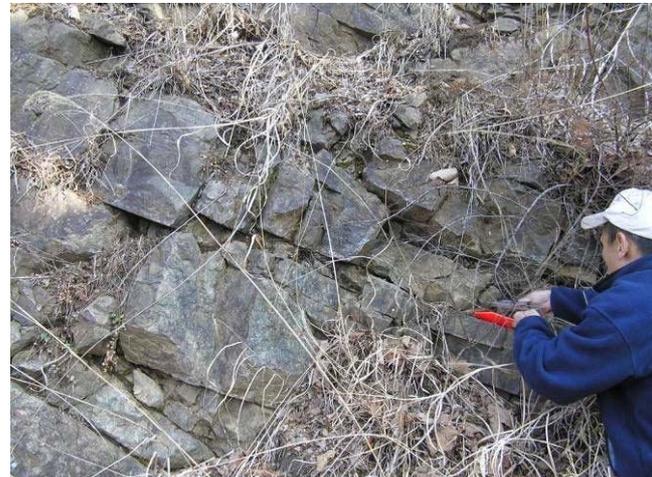
写真 9-1-2-9 蛇紋岩分布域のカンラン岩。有色鉱物の沈積による成層構造が認められる(青田山北西方)

当該層分布域は、多くがカンラン岩を源岩とするものである。非常に堅硬で有色鉱物の沈積による成層構造が認められ、成層構造に平行と直交の割れ目でブロック化している。ただし、周辺には「鳶ヶ巣」のような大崩壊地が集中しており、崩壊地周辺では破碎を被ったような蛇紋岩が分布する。蛇紋岩は暗緑色の礫状をなし、その間を淡緑灰色の細片状~粘土状の破碎状物質が充填する。礫の表面は樹脂状光沢を持ち、鏡肌を伴う。

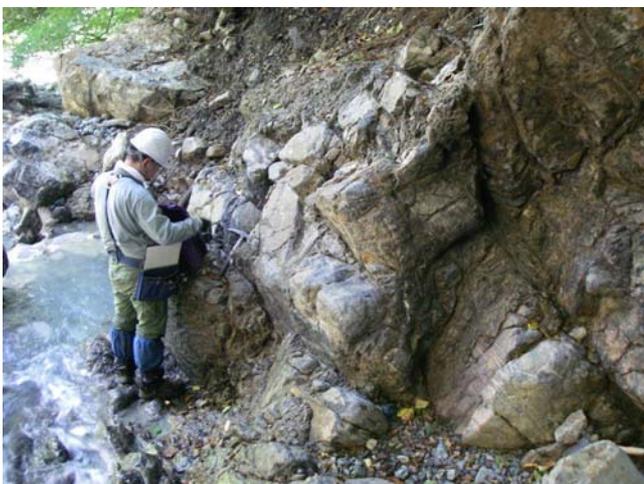
写真 9-2-1-10 蛇紋岩。戸台構造線沿いに分布する。塊状で暗緑色~灰色

蛇紋岩は、上蔵の北方および小渋川対岸から引の田へ、幅1km弱で南南西方向に延びているが、御荷鉾変成岩類と中生層(秩父帯)を区切る戸台構造線と推定される付近にも分布する。

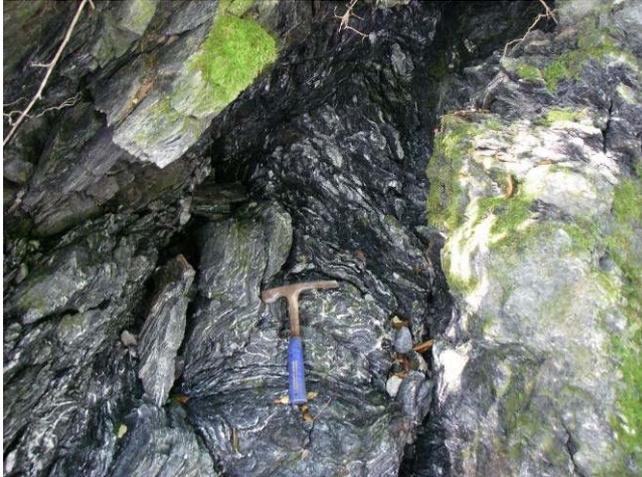
写真 9-1-2-12 粘板岩。複雑な褶曲構造を伴う。片理面の発達がよく、黒色片岩と区別し難い

一方、黒色の泥質成分主体の粘板岩は秩父帯の東側を中心に分布する。へき開が著しく発達し、新鮮部でも薄板状に剥離しやすい傾向にある。へき開面の一部には光沢があり、千枚岩状ないし黒色片岩状をなす。砂質の粘板岩に比べてやや脆弱である。

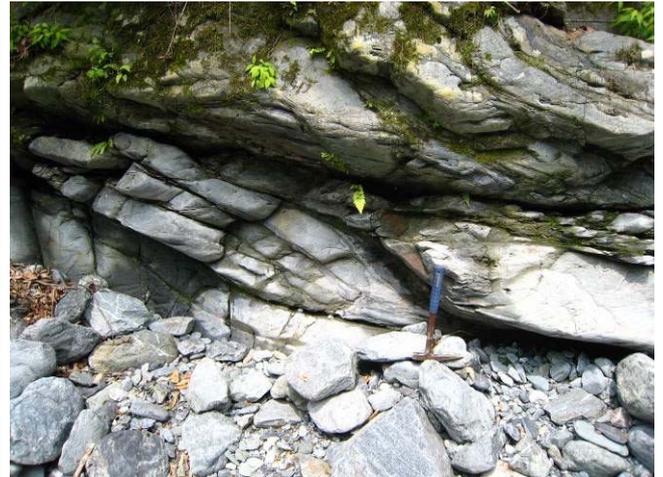
写真 9-1-2-13 秩父帯砂岩。薄い粘板岩層が挟在するが、連続性はない

秩父帯での砂岩の分布は少なく、秩父帯中央部のチャートや緑色岩分布域に比較的厚い層をなして分布する他は、粘板岩中に数 m 規模の厚さでレンズ状に挟在する。中粒～粗粒の砂岩で、へき開の発達は認められない。粘板岩の薄層が挟在する部分では、数 10cm 程度の厚さのレンズ状岩体の集合体として分布する。岩片自体は非常に堅硬である。ただし粘板岩の挟在しない部分では割れ目が少ない。

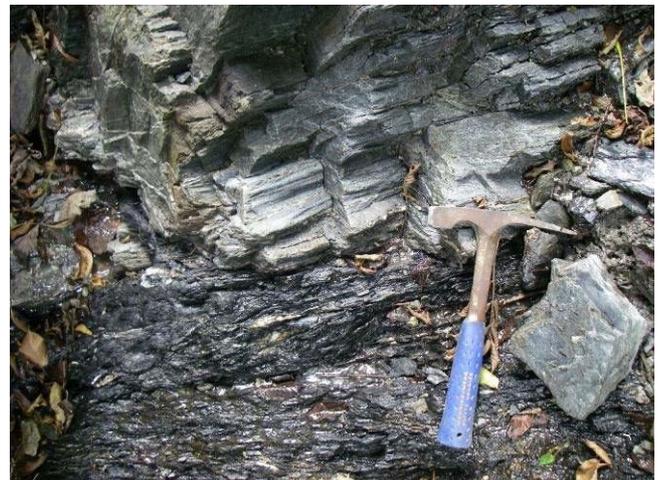
写真 9-1-2-14 砂岩（砂質粘板岩）と粘板岩

砂質の粘板岩は、秩父帯の西側、小渋川中流部釜沢付近を中心に分布する。砂岩葉理が発達し互層状をなす。全体に変成度が高く見え、千枚岩状をなす。葉理に平行なへき開が発達し、所々閉じたへき開褶曲が認められる。新鮮部ではへき開は密着しているが、風化部ではへき開に沿って剥離しやすい。新鮮部では開口割れ目が少ない。

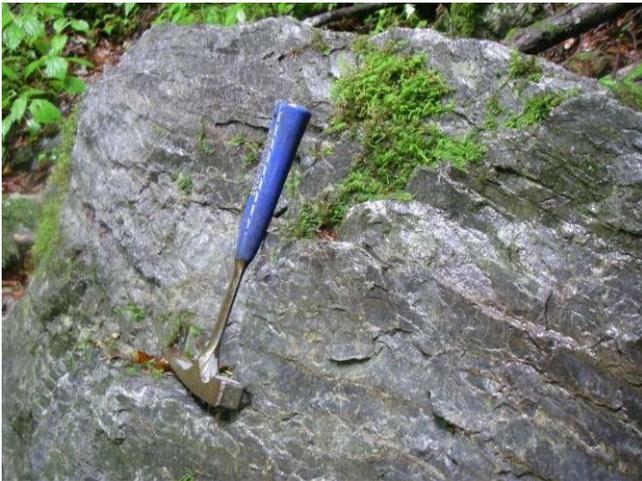
写真 9-1-2-15 チャート。弱い層面へき開を伴うことがあるが、概ね塊状 (小河内沢中流)

白色～灰白色をなし色調の違い、泥質部や凝灰質部の挟在等により層状をなすチャートが主体である。凝灰質部は淡緑色～紫赤色をなす。岩片は非常に堅硬であるが挟在する泥質部等が軟質であるため、厚い板状に割れやすい。

チャートは硬質であり、しばしば壁岩を成す。小河内沢中流部では特に狭小な溪谷をなす。また、地形図上では、小河内沢から小渋川を横断して南北に連続する壁岩が分布しており、主にチャートから形成されている。

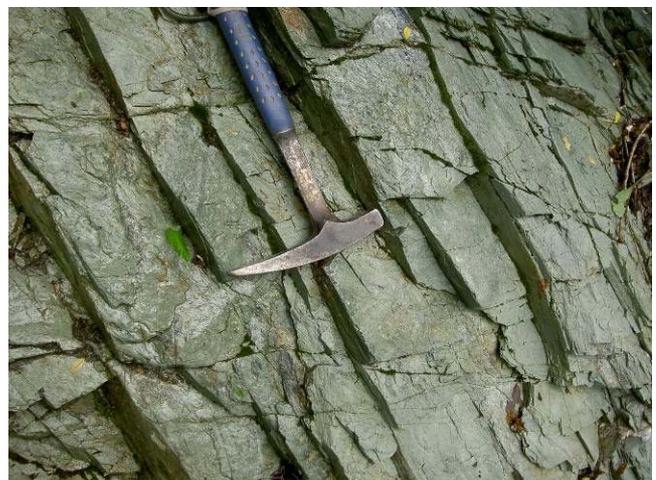
写真 9-1-2-17 へき開の発達する緑色岩。緑灰色で岩相は粘板岩に類似 (小河内沢下流部)

凝灰岩起源のものは緑灰色をなし、粘板岩と同様のへき開が発達する (写真 9-2-1-17)。

比較的軟質で、へき開面に沿って厚板状に割れる傾向にある。小河内沢下流部では、粘板岩と緑色岩が互層をなしているが、周辺の両岸が壁岩をなして深く侵食されており、緑色岩と粘板岩の侵食の差がなく、両岩種は同程度の硬さである。

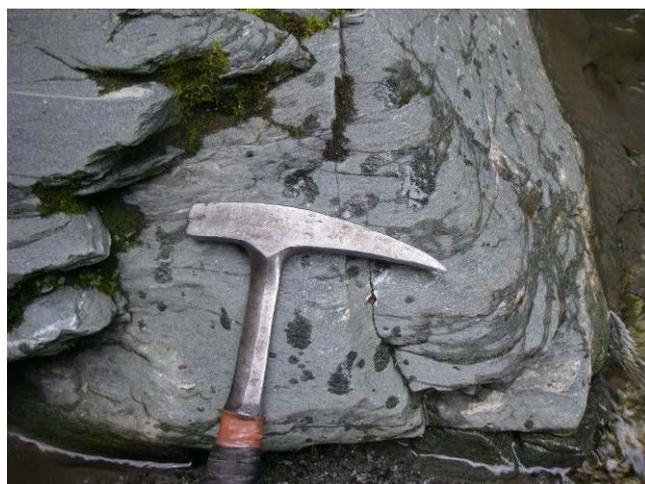
写真 9-1-2-18 緑色岩。暗緑色を呈し、へき開面を伴うが塊状に近く硬質

一方、火山岩起源のものは、暗緑色～青緑色～紫赤色をなし、非常に堅硬でへき開が発達しない塊状岩盤である（写真 9-1-2-18）。割れ目は少ない。ただし、火山岩起源と想定されるものの、御荷鉾変成岩類の緑色岩に認められたような枕状溶岩等は認められない。

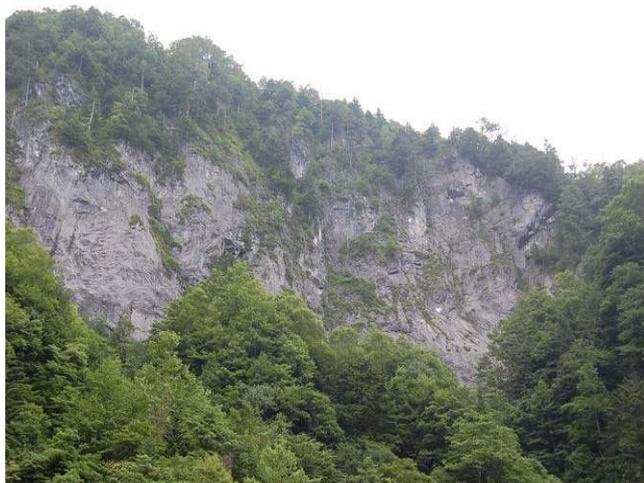
写真 9-1-2-19 石灰岩露頭。割れ目が少なく、壁岩を作る
(豊口山南西、鳥倉林道沿い)

白色～灰白色の比較的軟質な塊状岩盤である。割れ目の発達が少なく、割れ目間隔は 1 m 以上で、多くの場合、チャートと同様に壁岩を形成して連続する。

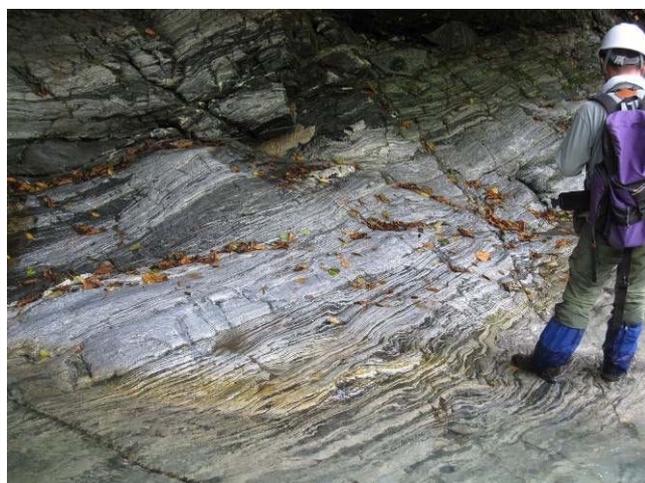
写真 9-1-2-20 層状の石灰岩。粘板岩と互層を成す。白色～灰色
(小河内沢、御所平取水堰付近)

石灰岩は秩父帯東部に厚さ 200m 程度の層として分布する他、秩父帯中央部のチャートや緑色岩、粘板岩と平行して小規模な岩体として分布する。小河内沢の御所平取水堰付近では、石灰岩と粘板岩の互層が分布している。

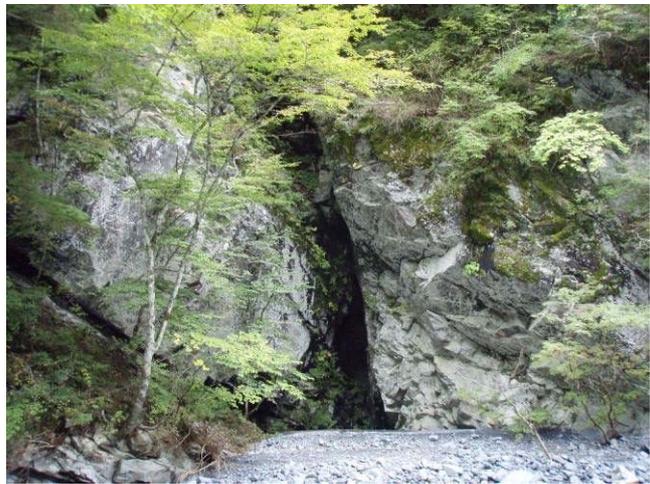
写真 9-1-2-21 赤石帯の砂岩。塊状をなし、割れ目の発達是非常に少ない (小渋川上流)

厚さが数 m～数 10m の厚い砂岩からなり、厚さ数m以下の薄い粘板岩が挟在する。砂岩は、灰色～灰白色の細粒～粗粒砂岩で、中粒～粗粒の岩相では粒径が 1cm 以下の粘板岩の破片 (偽礫) を含むことがある。砂岩自体は、一般に塊状無層理であるが、級化構造や葉理が認められることがある。また、粘板岩偽礫の定向配列による成層構造もまれに認められる。

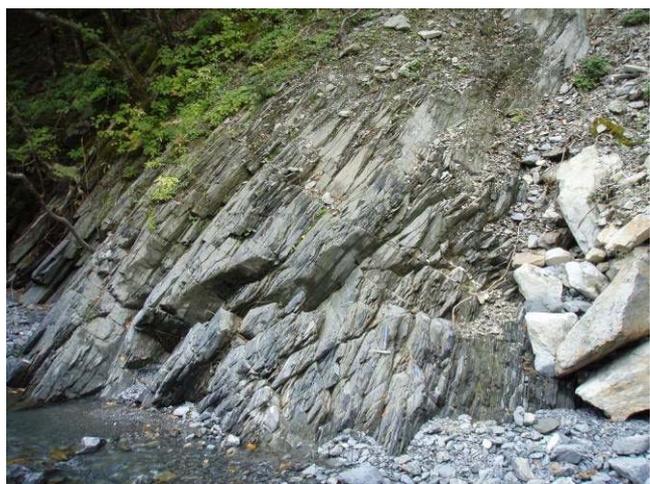
写真 9-1-2-22 赤石帯の粘板岩。へき開が発達し、板状に割れやすい (小渋川上流)

層理面に平行なへき開が発達する粘板岩。砂岩葉理が頻繁に含まれるため、全体にやや砂質である。

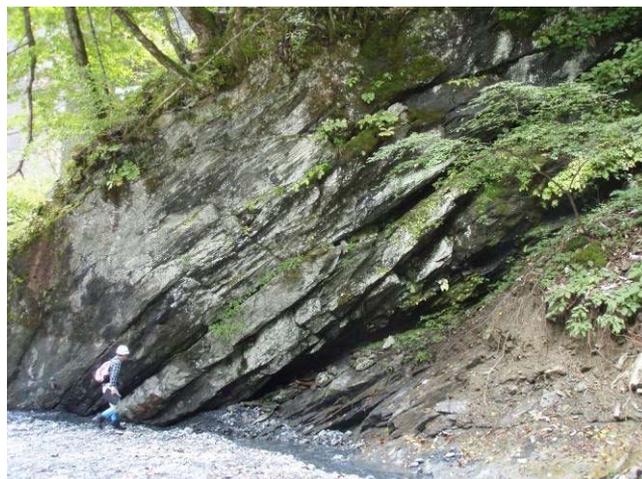
写真 9-1-2-23 赤石帯砂岩粘板岩互層。砂岩優勢部。砂岩の厚さは 50～1.5m(小渋川上流)

有律互層の部分は、暗灰色～灰色の極細粒～中粒砂岩と黒色の粘板岩が、数 cm～数 10cm の厚さで規則的に繰り返し、しばしば厚さが 1m 以上の厚い砂岩層を挟む（写真 9-1-2-23, 24）。各層の側方への連続性は一般に良好である。砂岩、粘板岩ともに細かいへき開は認められず、間隔が 1cm 以上の粗いへき開が発達する。砂岩粘板岩互層では、層理面が明瞭である。へき開は、主に粘板岩と極細粒砂岩に発達しており、層理面とほぼ平行な構造を示す。細粒から中粒の砂岩単層では、級化層理が認められることがある。

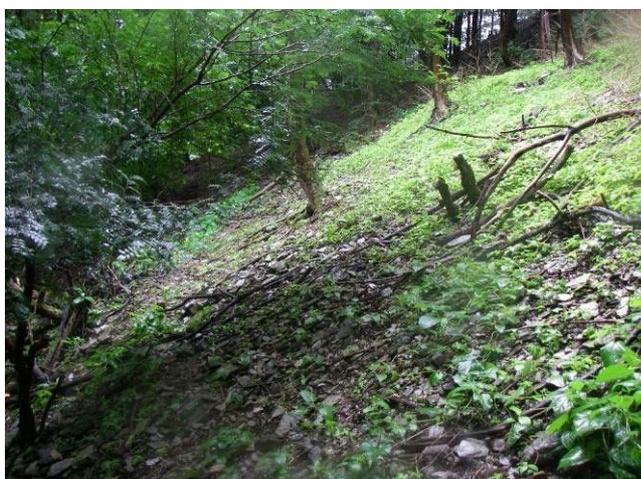
写真 9-1-2-25 崖錐堆積物（崖錐斜面）。岩盤が露出せず、小礫と土砂が覆う

斜面上部から土石が崩落あるいは流下して堆積したものであり、山麓斜面や沢沿いに平滑な斜面を形成して分布する。一般に角礫や砂からなり、粘性土分も含まれる。分布形態や分布規模から大きく下記の2種類に分けられる。なお、①と②は個々の崖錐堆積物分布域を明確に区分できるものではないため、地質平面図上では一括して表記した。

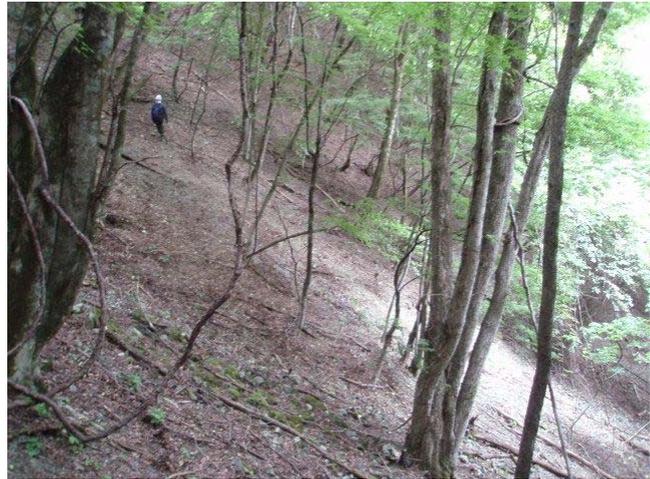
写真 9-1-2-26 崖錐斜面。凹凸が少なく平滑である（小渋川右岸、日向休対岸）

①斜面下部や沢沿いに分布し、10ha 未満で多くが 1～5ha 規模の平滑な緩斜面を形成して分布する。背後斜面には下刻の進んだ沢や凹凸の激しい急斜面が分布しており、こうした沢や急斜面から供給された土石が堆積したものと考えられ、しばしば地形面に平行な成層構造が認められる。

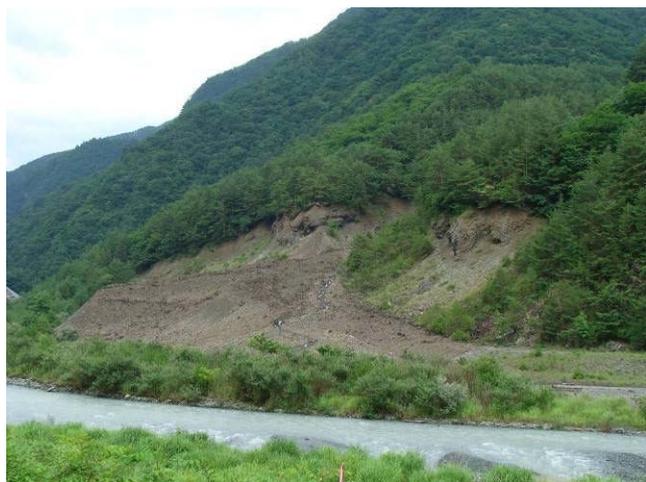
写真 9-1-2-27 沖積錐（鳶ヶ巣崩壊地の末端部）

計画路線周辺では、山腹斜面の末端に大小規模のものが点在するが、特に上蔵の小渋川対岸に分布する鳶ヶ巣崩壊地の末端には、大規模な沖積錐が形成されている。最新の沖積錐は、両岸に残る過去の沖積錐（扇状地）を侵食した溪流の先端に形成されている。両岸の扇面には植生が繁茂しており、形成時期は古いと考えられる。

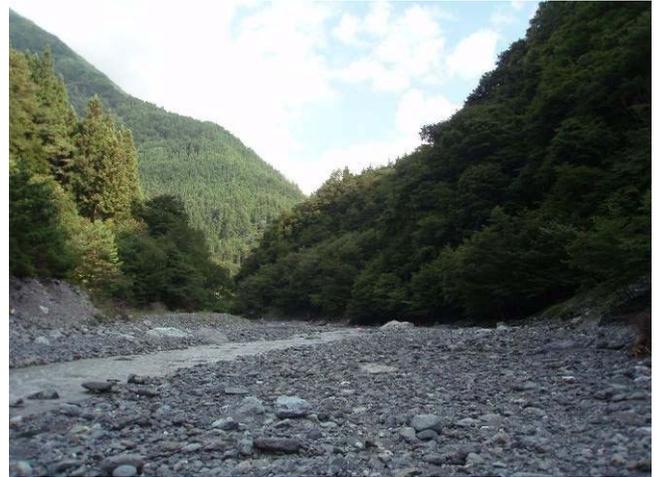
写真 9-1-2-28 河床堆積物 (小渋川、釜沢下流)

河川沿いに幅 50~100m 前後の河床面を形成して分布する。砂礫を主体とする未固結堆積物からなる。

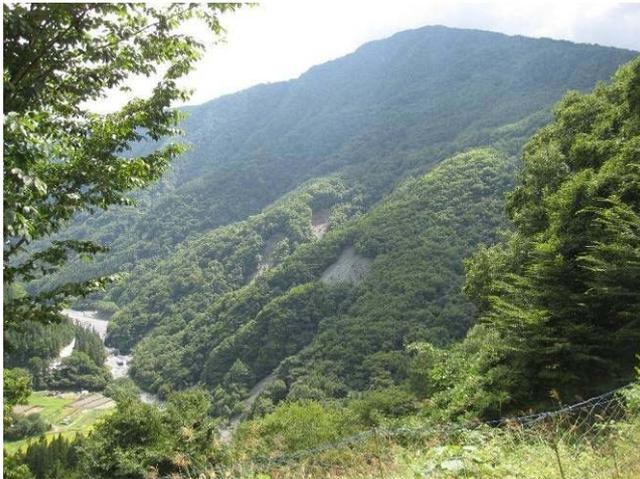
写真 9-1-2-29 地すべり地 (釜沢遠望)

地すべり地は、地すべりにより形成された崩積土より形成されている。崩積土は大小様々の礫や土砂からなり不均質で未固結である。さらに中央構造線沿いでは、長期にわたる断層活動に起因する変形作用により、岩石の脆弱化や破碎帯の形成も伴い、地すべりを生じやすくなっている。釜沢集落の小渋川対岸には、末端部から頂部まで河床部から比高差 800m に及ぶ地すべりが分布している。この付近には小渋断層の通過が想定されている。

前述したが、釜沢の左岸には比高差 800m に及ぶ地すべりが存在する。また、釜沢の地すべり地の北、ツガムラ沢と小渋川の合流点にも小規模の地すべりが分布しており、崩積土が河床部へ押し出している。

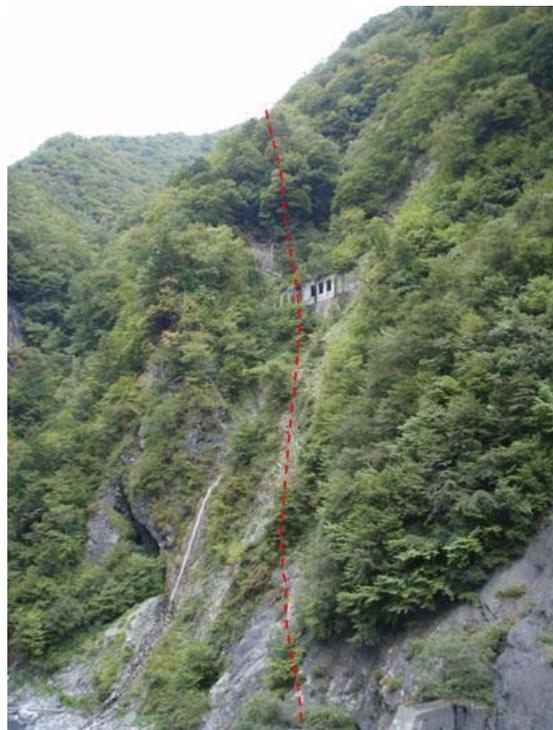
写真 9-1-3-1 仏像構造線遠望写真。赤い波線付近に構造線が通る

断層に接する地質が、四万十層群の砂岩粘板岩互層と秩父帯の石灰岩であり、境界は明瞭に把握できる。写真9-1-3-1は小渋川での断層地点であるが、露頭を遠望する限り、破碎幅は10m未満であると判断される。また、破碎も著しい粘土化を伴うようなものではないと考えられる。

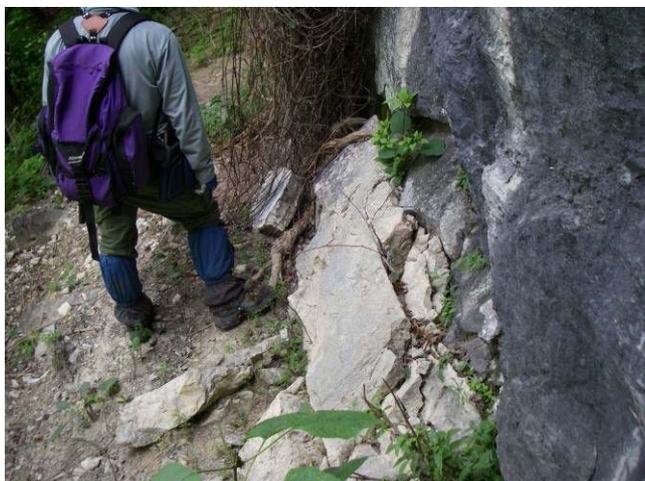
写真 9-1-3-2 F-1' 断層の成す壁岩直下の亀裂。破碎帯は認められない

同様の南北方向の断層は、F-1 断層の東側、小河内沢の中流にも分布し、南北に伸びる明瞭な崖地形を形成している（F-1' 断層）。小河内沢右岸斜面の壁岩直下では、明瞭な破碎帯は認められないが、裂線状の亀裂が連続している（写真 9-1-3-2）。

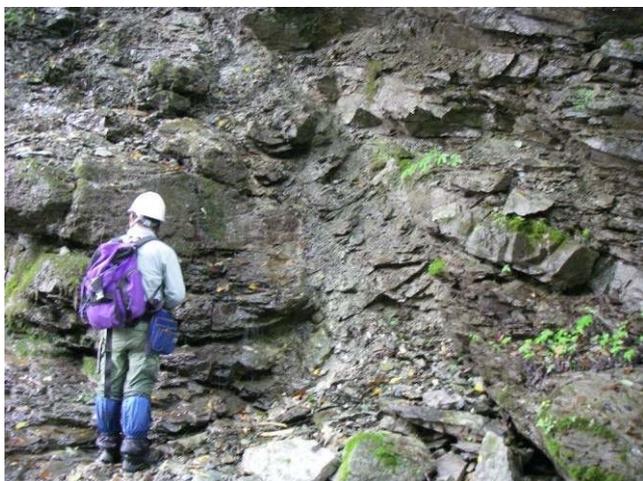
写真 9-1-3-3 F-1' 断層の延長に認められる破碎帯（小河内川中流）

一方、この F-1' 断層を小河内沢に伸ばした延長上では、チャートを主体とする壁岩に幅 20~30m の亀裂集中帯~破碎帯が分布する（写真 9-1-3-3）。

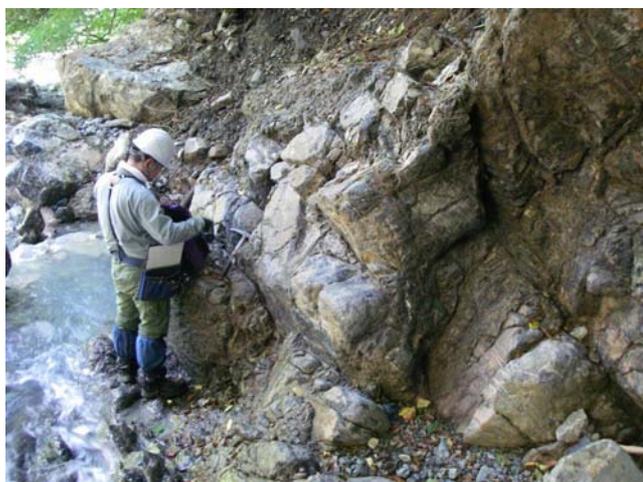
写真 9-1-3-4 戸台構造線沿いの蛇紋岩（小渋川中流、ツガムラ沢合流点）

戸台構造線は、中古生層秩父帯と三波川・御荷鉾変成岩類の境界をなす断層である。計画路線周辺では小渋川下流のツガムラ沢から北東へ連続する。秩父帯と三波川・御荷鉾変成岩類の境界断層は確認できないが、小渋川付近では著しく破碎した蛇紋岩が分布する（写真 9-1-3-4）。蛇紋岩岩体の幅は 50~80m であり、幅 1m 規模の断層粘土が各所に認められる。

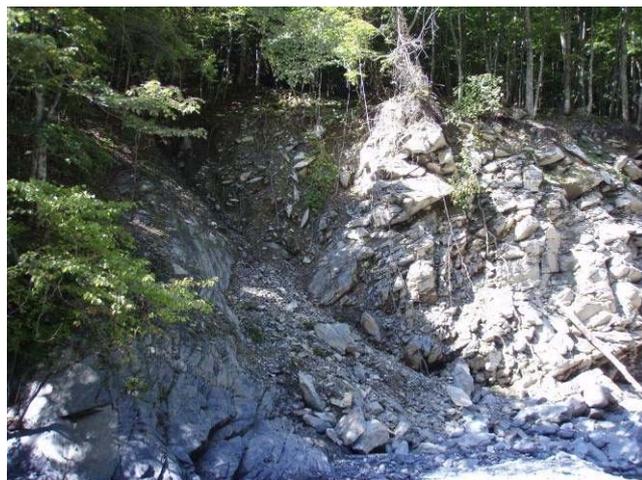
写真 9-1-3-5 小渋断層と思われる不連続面。左側は岩盤すべりの岩塊だが、断層面に沿って滑動したものと考えられる

小渋断層は小渋川の左岸を小渋川に沿って西北西－東南東方向に走る断層である。小渋川を挟んで、三波川変成岩類、御荷鉢変成岩類、中古生層秩父帯、四万十層群の分布が北東側と南西側で食い違っており、見かけ上1km程度の左横ズレとなる。釜沢付近では、釜沢集落の対岸の地すべり付近を通るなど、断層の通過する付近の多くが崖錐堆積物で覆われているため、露頭での確認はできない。小渋川上流部における断層面の走向傾斜はN35W40NEである（写真9-1-3-5）。

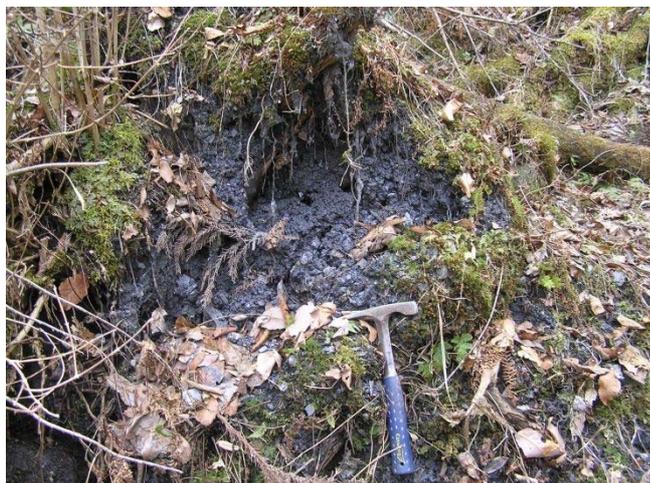
写真 9-1-3-6 中央構造線東側の地すべり土塊の土質状況。黒色片岩礫からなる礫混じり土。非常に脆弱である

中央構造線は、三波川変成岩類と領家帯花崗岩類の境界をなす断層である。断層は青木川の右岸に沿って北北東－南南西方向に連続し、青木川と小渋川の合流点を通って、北方の鹿塩川へ至る。計画路線周辺においては、青木川右岸（東側）斜面中腹にあり、青木川沿いは傾斜40度程度の急斜面からなるが、標高850m付近に南北方向の小尾根が点在しており、その東側の鞍部を中央構造線が通る。東側の黒色片岩分布域は傾斜25度程度の緩斜面からなるが、斜面全体が地すべり地となっており、地質露頭はほとんど確認できない。稜線部や地すべり地内には黒灰色の礫混じり粘土が露出しており、基盤は黒色片岩の破碎部が広く分布するものと考えられる。斜面形状や地すべりブロックの分布状況から、破碎帯（礫混じり粘土状）の幅は100m程度、破碎帯の東側には更に割れ目集中帯が幅100m程度推定されたため、調査ボーリング、弾性波探査、電気探査を実施して、中央構造線の地質性状を詳細に把握した。計画路線付近の地質縦断図を図9-1-3-1に示す。

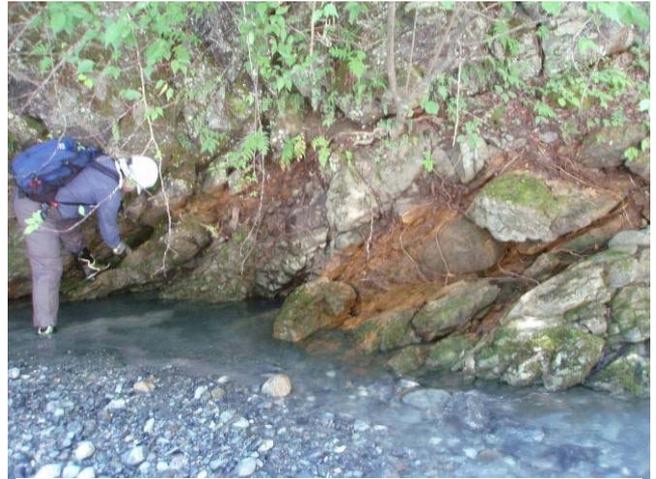
写真 9-1-4-1 小渋川河床の緑色岩（御荷鉾変成岩類）に見られる変質部

小渋川沿いの河床では、御荷鉾変成岩類に褐色の変質が認められる。成因は不明であるが、熱水変質とは異なり長期的に地下水にさらされた結果、酸化鉱物が濃集したものと推定される。

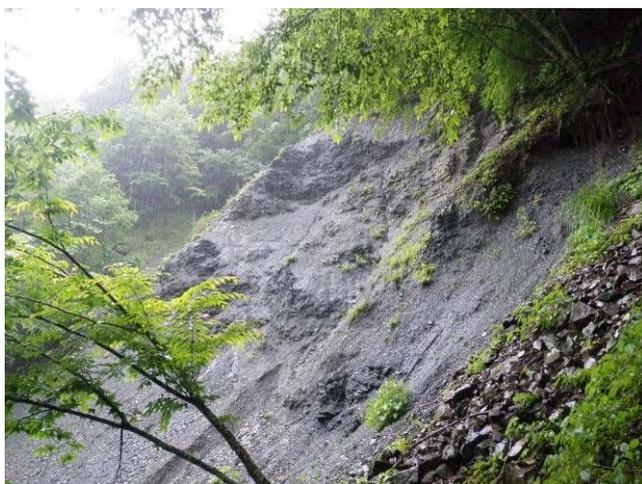
写真 9-1-5-1 寺沢合流部付近の崩壊地。地すべり地形の先端部にあたる

寺沢の右岸に沿って、規模の大きな地すべり地形が連続している。寺沢と小河内沢の合流部には崩壊地が分布しており、粘板岩は緩みがちである。また、この地すべり懸念地の上部斜面では、段差地形や滑落崖状の地形が認められ、地すべりが存在する可能性が高い。

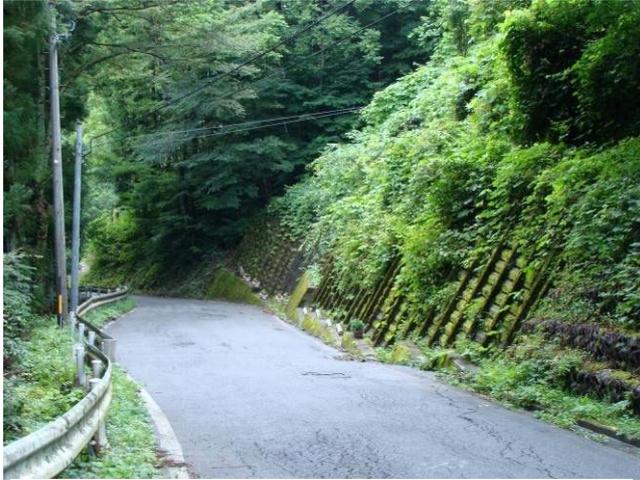
写真 9-1-5-3 上蔵集落西方の村道沿いの地すべり地。路面は変状が多く、井桁擁壁が組まれている。

上蔵集落の背後斜面に広がる緑色岩の分布域や、西方の黒色片岩分布域には中～小規模の地すべりが点在する。上蔵集落西方の村道沿いには地すべり地が分布し、路面には変状が認められ、対策工も実施されている。

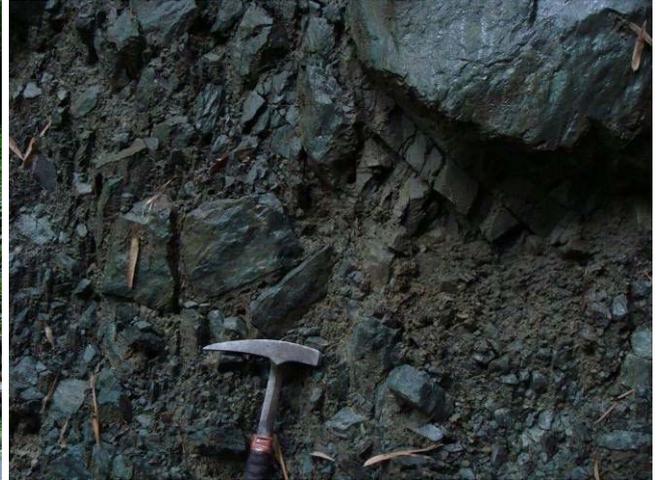
写真 9-1-5-4 上蔵集落の平坦面を構成する崩積土。ほとんどが角礫緑色岩主体

平坦面に、淘汰の悪い数十 cm～数 m の緑色岩の礫を含む土砂状の堆積物が分布する。平

坦面から比高約 15m より下位から緑色岩の露頭が点在している。崖錐堆積物と岩盤の境界部は不規則で、岩盤側にも緩みを生じており、両者の明瞭な区分は難しいが、成因は地すべりによる可能性がある。

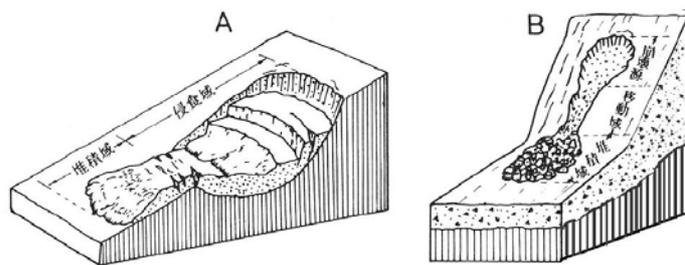
図9-1-6-1 地すべり(A)と深層崩壊(B)の模式図^{注2)}

- ・崩壊土塊（土砂）は、高速で移動する
- ・崩壊土塊（土砂）の大部分は、崩壊範囲の外へ移動するが多い
- ・斜面を構成する土塊は、崩壊と同時にバラバラになって移動するか、あるいは原形を留めてすべり始めた後にバラバラになることが多い（図9-1-6-1参照）

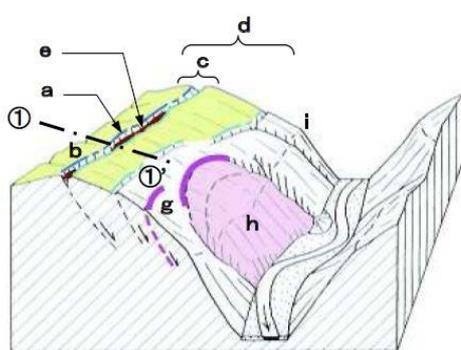
図9-1-6-2 深層崩壊の発生に関連する微地形要素の位置関係（模式図）^{注3)}

- ・深層崩壊跡地の周辺は、深層崩壊の発生する恐れが高い状況にある
- ・深層崩壊の発生には地質構造が強く関与すると考えられている
- ・岩盤クリープ斜面や線状凹地といった微地形要素は、深層崩壊の前兆である岩盤の変形を現している可能性が高いと考えられている（図9-1-6-2参照）
- ・勾配が急なほど斜面は不安定になりやすく、深層崩壊が発生しやすい
- ・集水斜面が広いほど地下水が集まりやすく、深層崩壊が発生しやすい

- a : 主稜線, b : 山頂緩斜面, c : 二重山稜, d : 多重山稜,
- e : 線状凹地, f : (山向き)小崖地形, g : 円弧状クラック,
- h : 岩盤クリープ斜面 (あるいは、地すべり地形), i : 遷急線

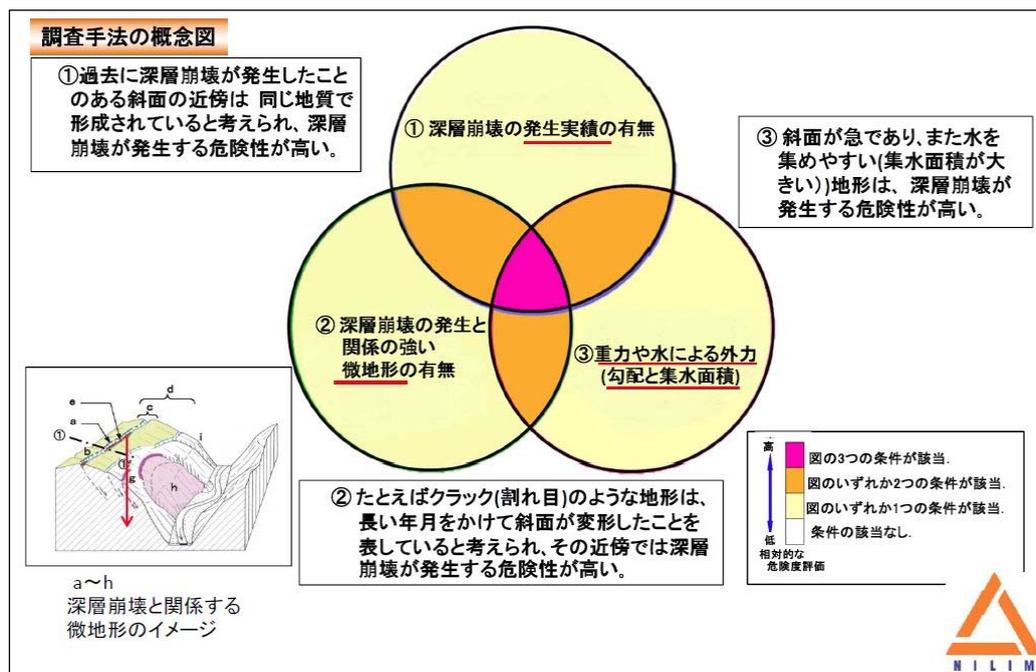
図9-1-6-3 深層崩壊に関する溪流（小流域）レベルの調査における調査手法の概念図^{注4)}

深層崩壊に対しては、国土交通省が平成22年8月に「深層崩壊推定頻度マップ」を公表するなど深層崩壊に関する調査を順次進めており、大鹿村内においては「深層崩壊に関する溪流（小流域）レベルの調査について」（平成24年10月、国土交通省中部地方整備局）にて、深層崩壊の相対的な危険度を示した「深層崩壊溪流（小流域）レベル評価区域図」（以下、評価図）を公表している（評価書本編8-3-2-25～29参照）。この評価図は、複数の斜面を有する一定面積（1km²）の溪流毎に、相対的な深層崩壊の発生危険度を評価したものであり、個別の斜面の危険度を判断するものではない。また、評価結果は、深層崩壊の素因となる図9-1-6-3に示す要素について相対評価したものである。

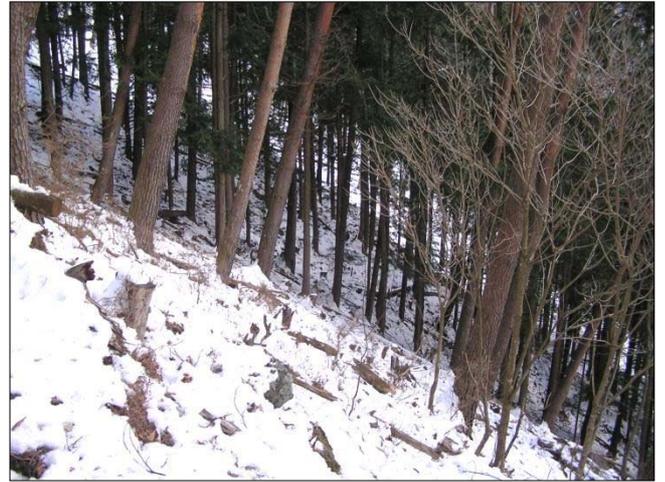
写真 9-2-1-1 右岸斜面上部の状況

右岸（東側）斜面は上部で 30 度、下部で 35～40 度の傾斜があり、下方ほど傾斜が大きくなる傾向にある。斜面上部は崖錐斜面であり、斜面中下部では露岩地が点在しており、全体に露岩気味の斜面をなす。斜面下端部には幅 4m 程度の道路跡があり、山側には高さ 15m 程度の崖地が分布する。右岸坑口付近は、平滑な斜面に位置しており、主に露岩地であるほかに所々に薄く崖錐堆積物が分布する。

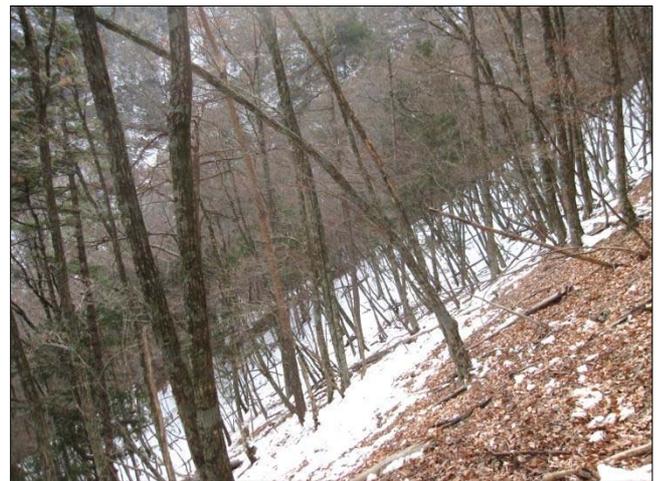
写真 9-2-1-2 左岸斜面の状況

左岸（西側）斜面は西方の青田山から派生する尾根が複数張り出し、緩い凹凸のある斜面である。斜面傾斜は 40 度前後をなす。尾根部には小規模な露岩地が点在しており、露岩気味の斜面をなす。河岸は高さ 30m 程度の壁岩が連続する。左岸坑口付近は、緩やかな尾根部に位置しており、薄い崖錐堆積物が分布する。

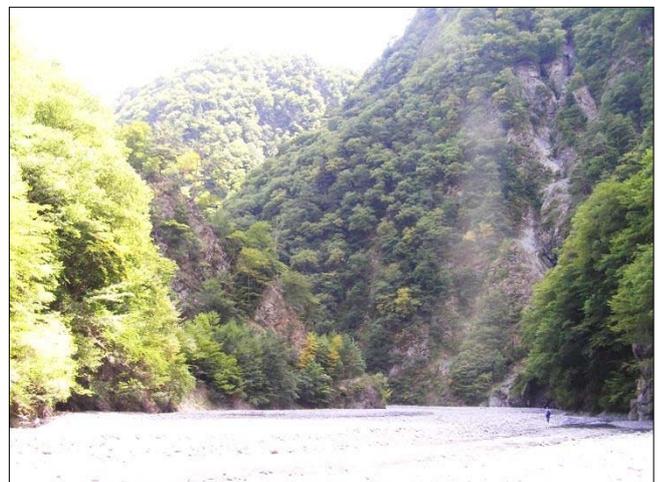
写真 9-2-1-3 計画路線付近における河川の状況

小渋川橋梁は、小渋川の中流部にあたり、青木川との合流点から 3km 上流に位置する。小渋川橋梁付近の地質平面図を図 9-2-1-1 に示す。河床幅 50m で、両河岸に高さ 20～30m の露岩した崖地があり、その背後が傾斜 30～40 度の平滑な斜面となっている。

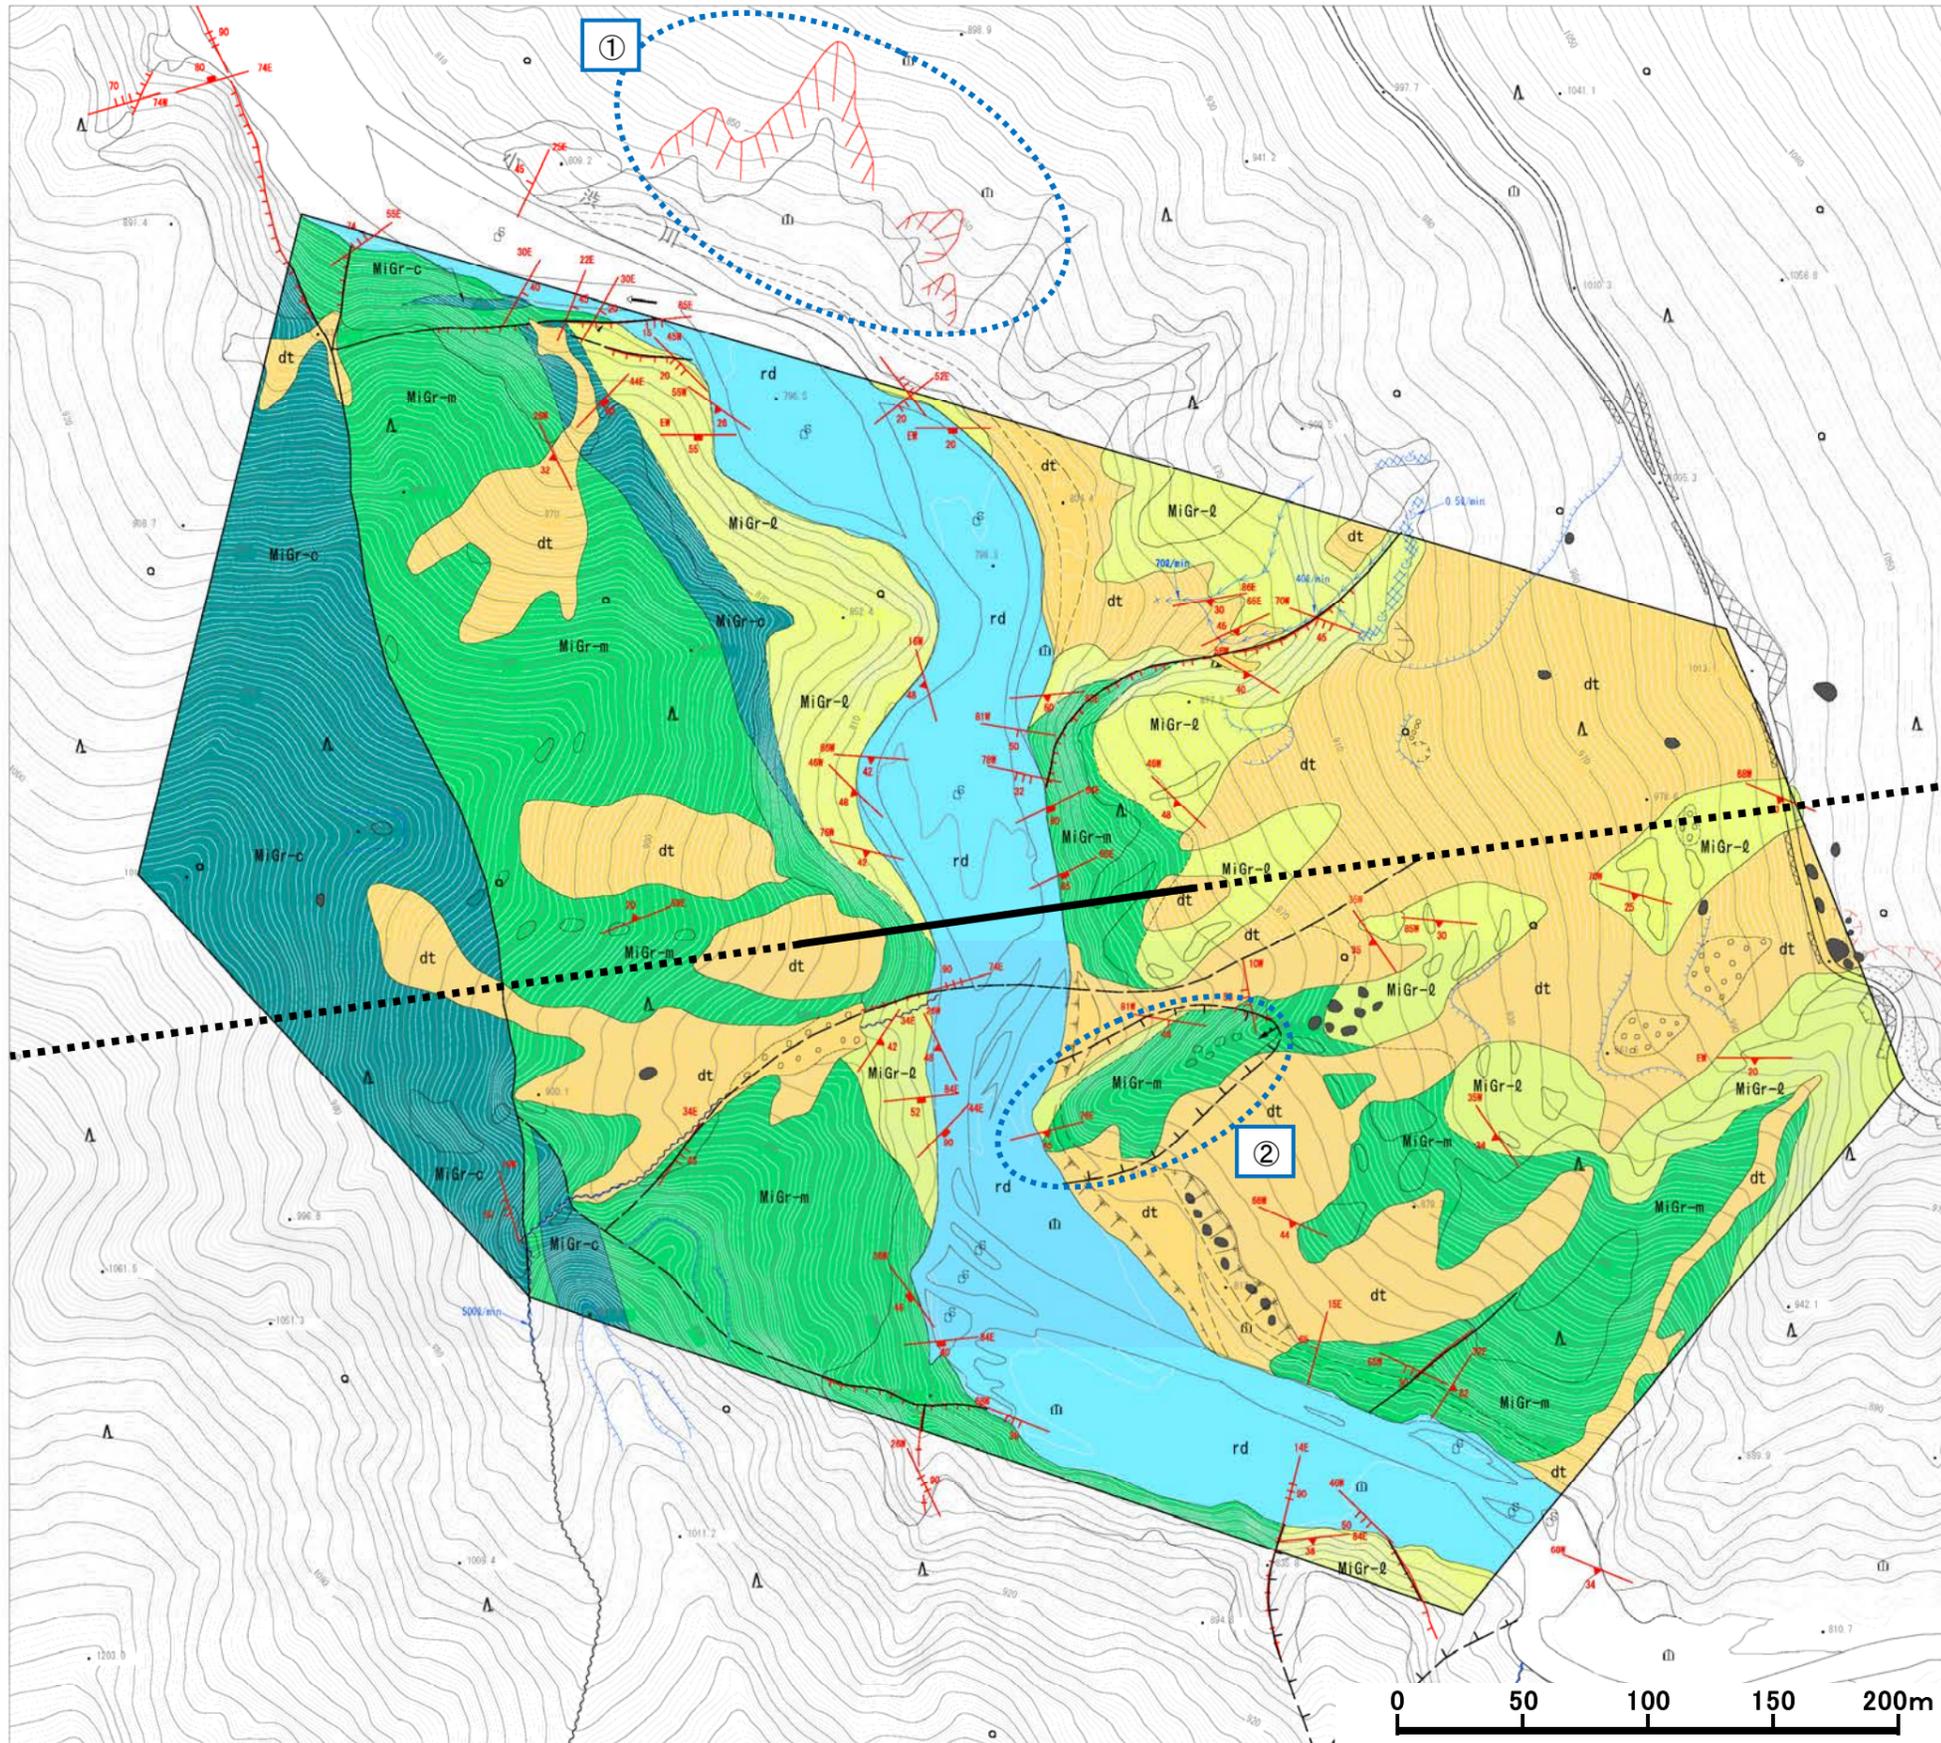
図 9-2-1-1 地質平面図 (小渋川橋梁付近)

小渋川橋梁の坑口周辺における地質の状況については、御荷鉾変成岩類の緑色岩を基盤岩とし、その上を覆って斜面表層部に崖錐堆積物、河床部に河床堆積物が分布する。緑色岩は塊状堅硬な地山であり、比較的良好な地山と判断される。

小渋川橋梁付近及びその周辺の斜面に分布する不安定地形について詳細に確認を行った結果、計画路線付近の斜面においては、図 9-2-1-1 に示すとおり地すべり地形や深層崩壊に関連する特徴的な微地形は確認されていない。また、右岸斜面にはφ2m～30cm 程度の転石が斜面上部に所々点在する。左岸斜面には転石が非常に少なく最大規模でもφ20cm 以下である。

なお、計画路線周辺においては、橋梁から北方向 400m 付近の右岸斜面において幅 80m 長さ 50m の崩壊地（図 9-2-1-1 中「①」表記箇所）、橋梁から南東方向 100m 付近の右岸斜面には幅 50m 長さ 100m のクラック地形（図 9-2-1-1 中「②」表記箇所）が確認されている。
