9 大鹿村内における地質調査結果の概要について

9-1 計画路線周辺における地形及び地質の状況

9-2 小渋川橋梁の坑口周辺部における地形及び地質の状況

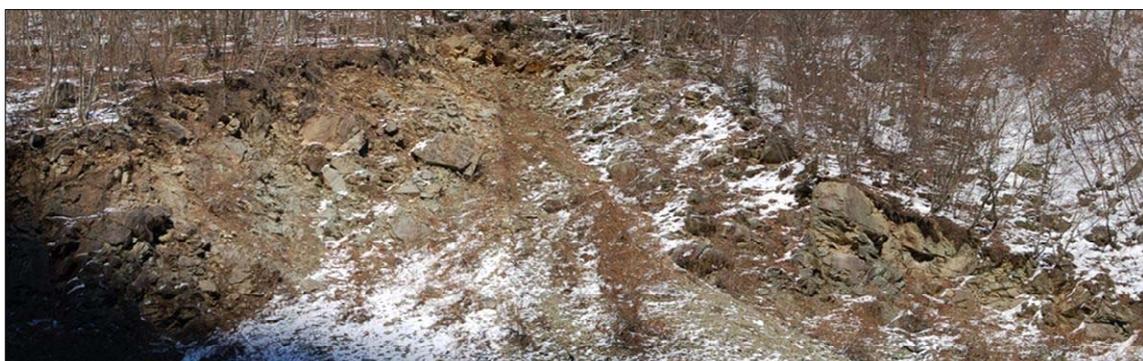
写真 9-2-2-1 橋梁北方右岸斜面の崩壊地

高さ 20～30m の規模の大きな滑落崖が発達する。滑落崖部は緑色岩からなるが、褐色に風化した開口割れ目が数 10cm～数 m 間隔で発達し、崖部全体が浮石化している。

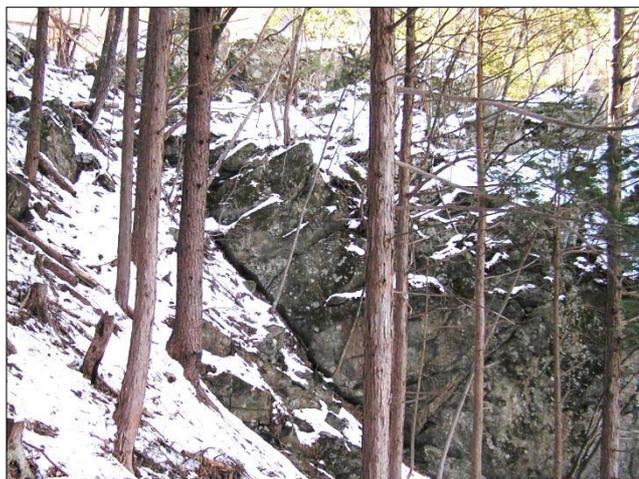
写真 9-2-2-2 橋梁南東方右岸斜面のクラック地形

周囲は平滑な斜面からなるが、当該地点は、河岸に突出したやせ尾根を形成している。尾根の背後には岩盤部に川側に 53 度で傾斜する開口割れ目が発達する。
