「中央新幹線（東京都・名古屋市間）環境影響
評価書【岐阜県】平成26年8月」に基づく
事後調査報告書（令和元年度）

令和2年6月

東海旅客鉄道株式会社

中央新幹線、中央アルプストンネル（山口）非常口トンネルの
地上部土砂崩落についての報告書（令和元年10月）(別添)

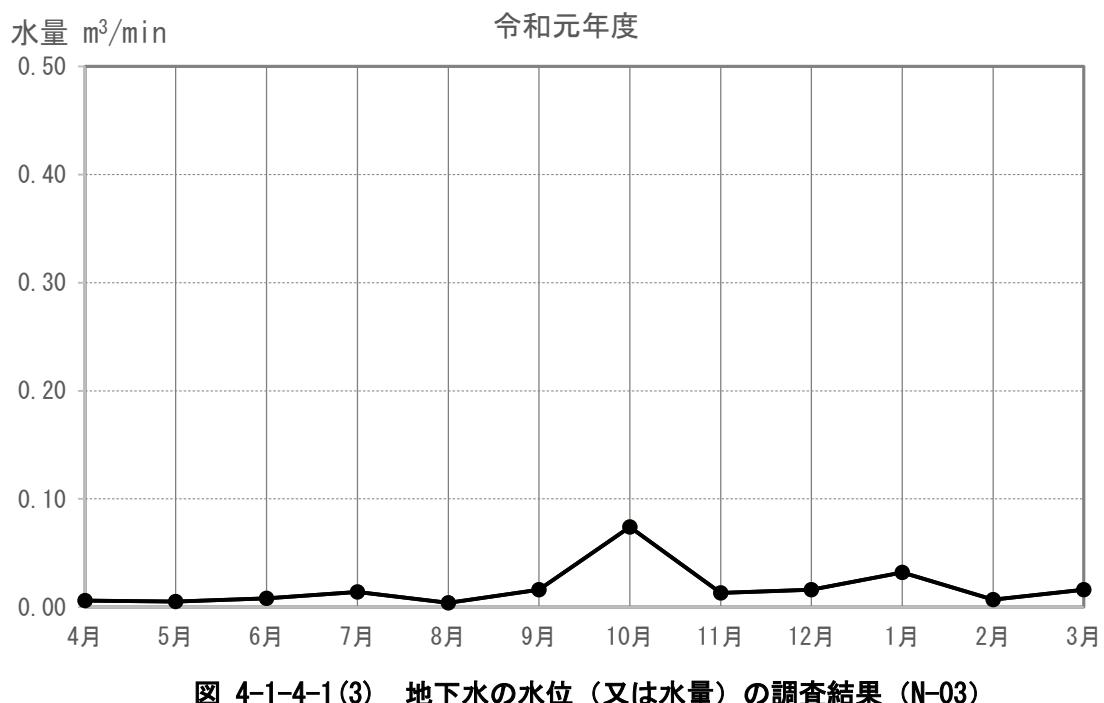
図 4-1-4-1(3) 地下水の水位（又は水量）の調査結果（N-03）

測定方法：容器法

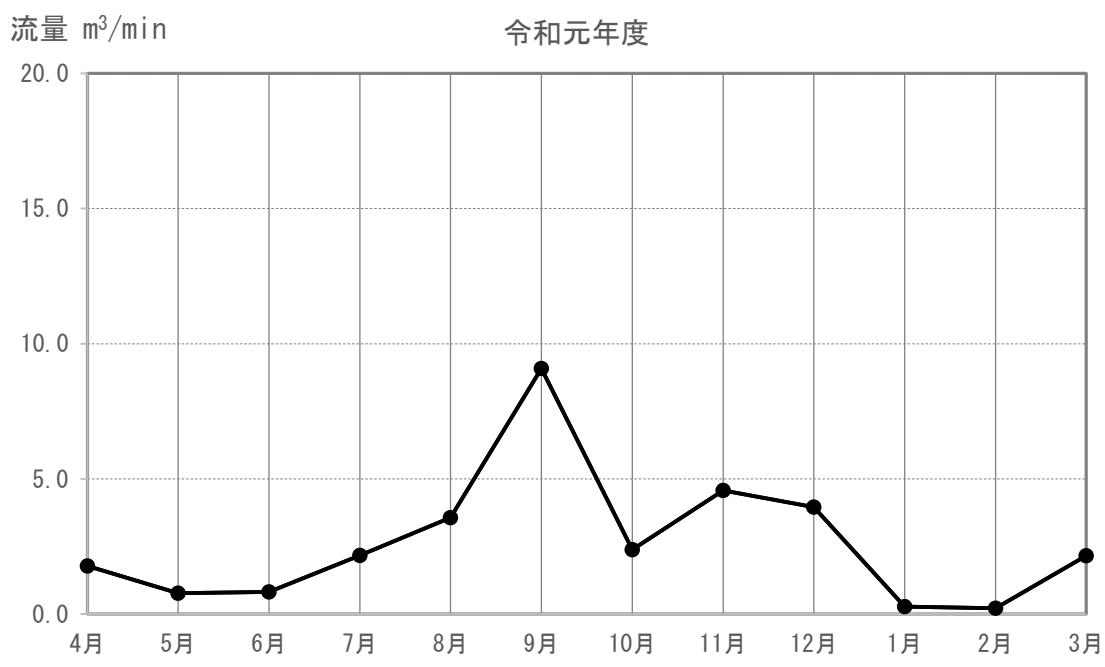
図 4-1-4-2(1) 河川の流量の調査結果 (N-05)

測定方法：流速計測法及び容器法

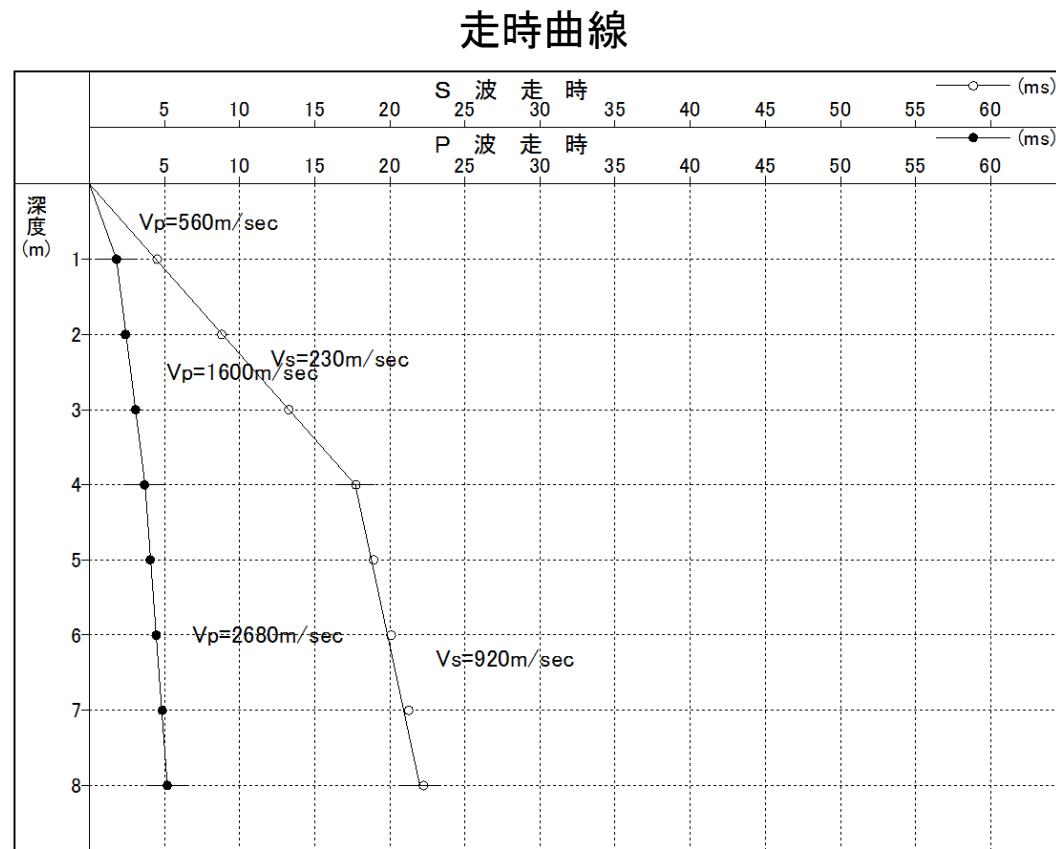
＜付図5＞適切な構造及び工法について

地質調査において、PS検層(下図参照)という方法にて弾性波速度を測定した。測定の結果、深度11～22mにおける弾性波速度は2.97km/secで、深度22～38mにおける弾性波速度は3.15km/secであった。
なお、測定箇所近傍における斜坑の深度は25～32mである。

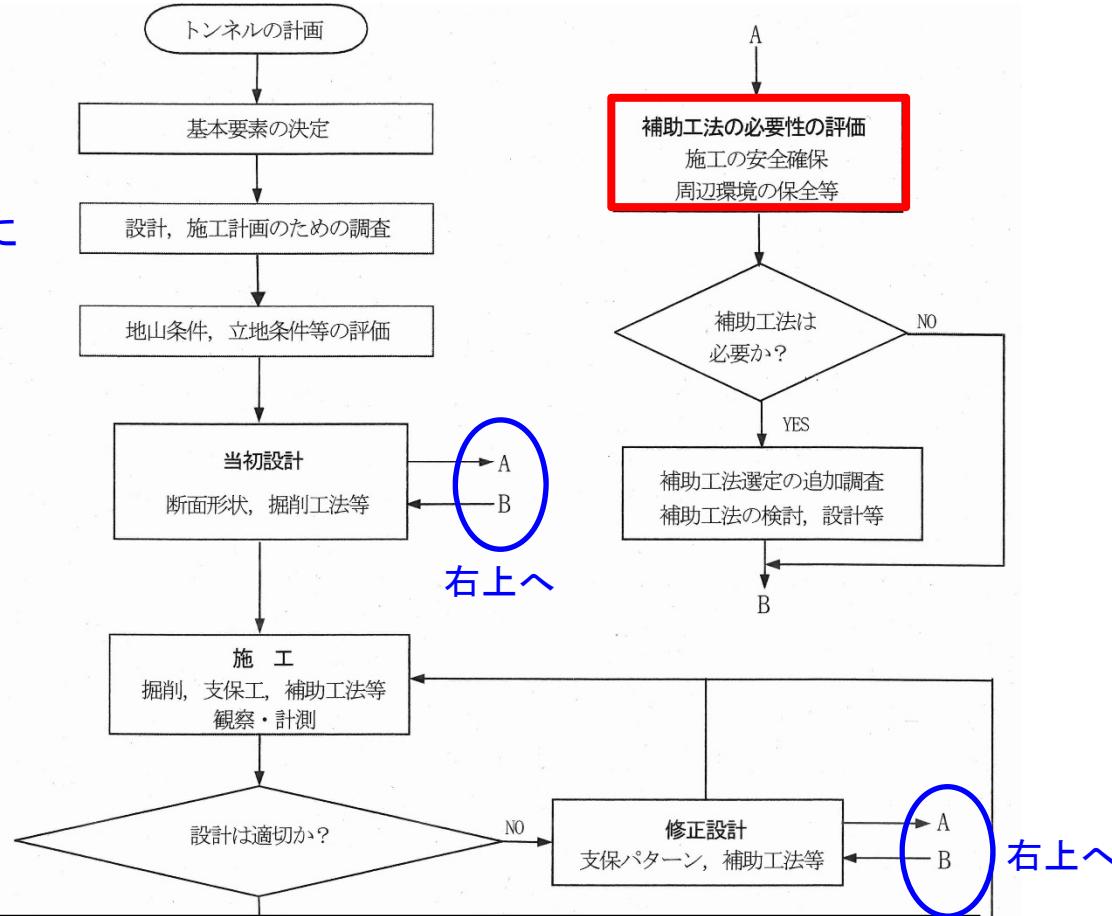
補助工法:トンネル掘削の施工の安全確保および周辺環境の保全を目的とし、通常の支保工や加背割等の工夫では対処できないか、対処することが得策でない場合に用いられる対策手段の総称

フロー図のとおり、
当初設計時および施工中に
補助工法の必要性を検討

当初発注時の限られた調査結果では、判断材料が不足する場合が多い。
このため、多くは施工中得られる情報および地質調査等の結果から
補助工法の採用の可否および適用範囲を判断することとなる。

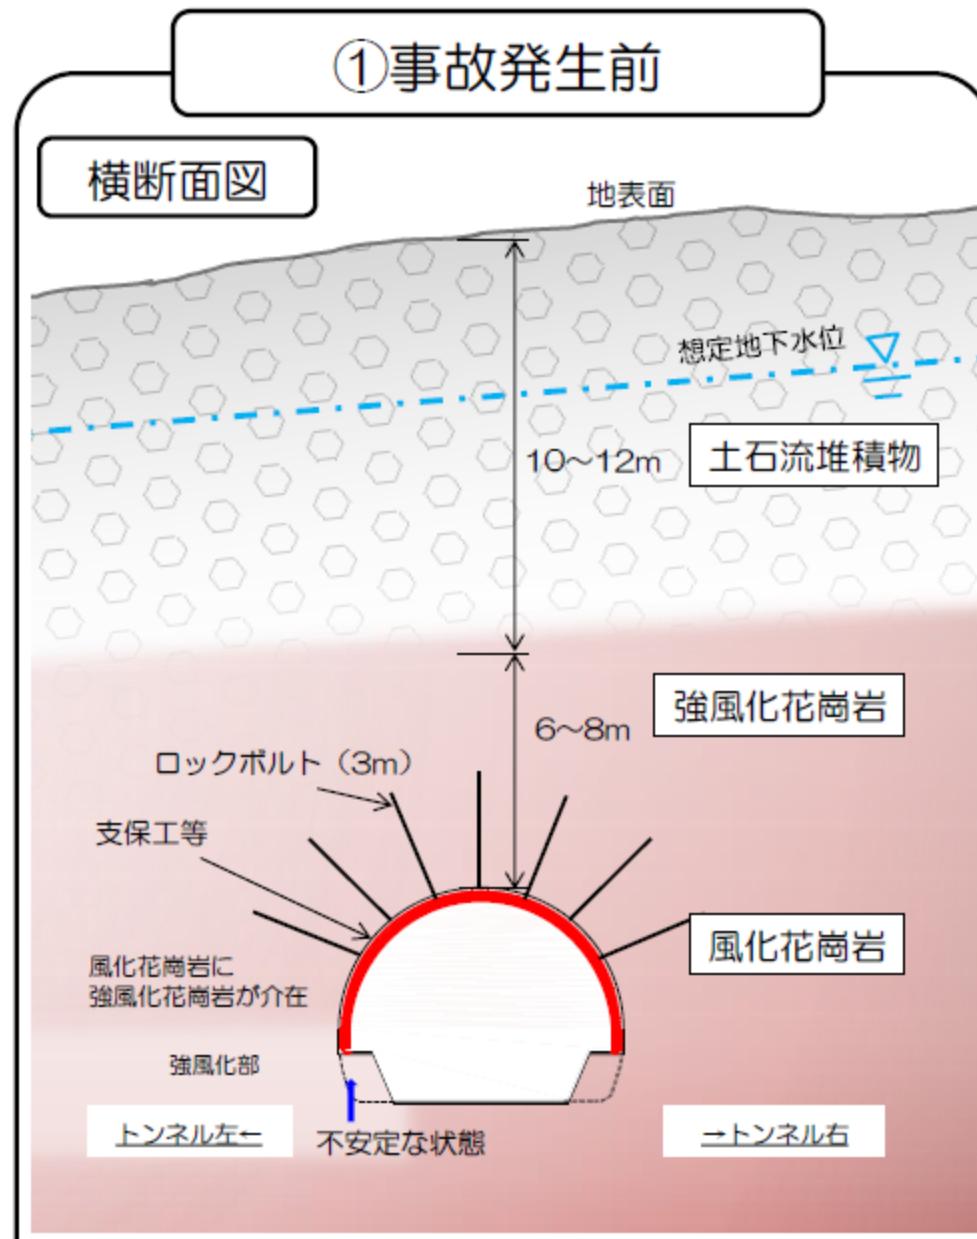
<付図10>崩落事故の推定原因

- ✓ トンネル左上部から下部まで強風化花崗岩が介在
- ✓ 特にトンネル左下部付近は地耐力が小さい強風化花崗岩(不安定地山)が介在
- ✓ 掘削機械の作業スペース確保のため、不安定地山に適さない掘削断面形状

※風化花崗岩

⇒ 褐色に変色し、手で触るとボロボロと崩れる程度に脆くなり、一部は粘土化するまで風化が進んだ状態の花崗岩

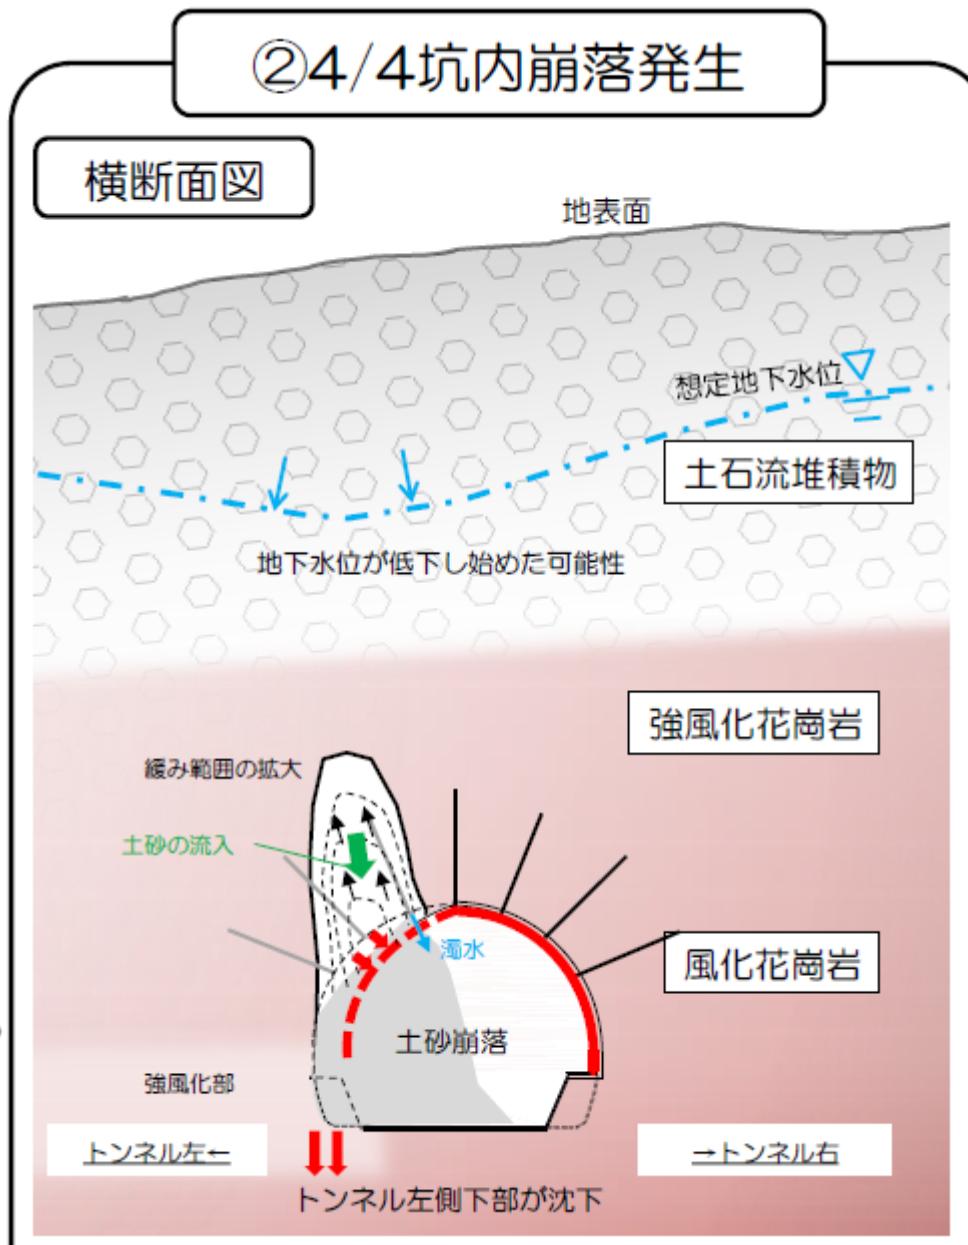
<付図11>崩落事故の推定原因

- ✓ 掘削面より約5m後方のトンネル左上部のロックボルト孔から濁水が発生し、徐々に増加
- ✓ 支保工等の脚部の強風化花崗岩が荷重の増加に耐え切れず沈下、支保工等が崩壊し、トンネル内に土砂が崩落
- ✓ 土砂崩落によりトンネル上部が緩み、その範囲が徐々に拡大

※ 4/5～4/7まで、応急対策としてトンネル内等の土砂崩落部に向け、エアモルタル等による空洞充填を実施

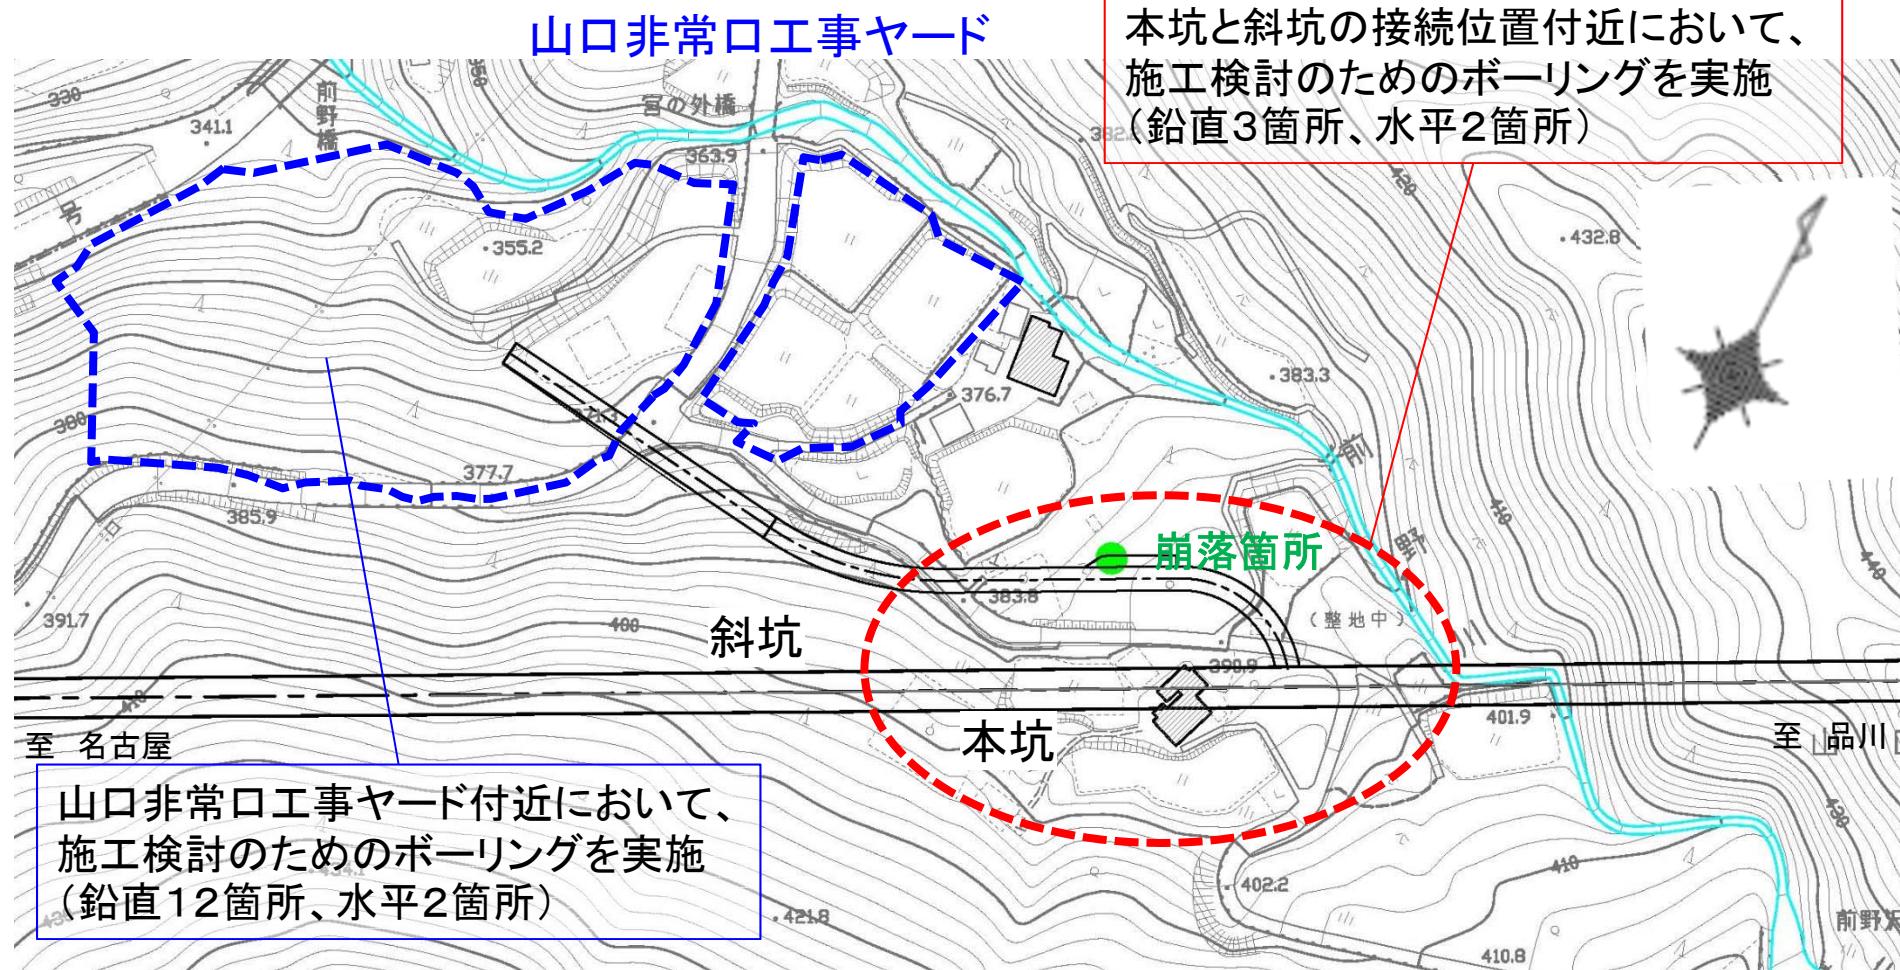
<付図13>崩落事故の原因の分析(計画時)

工事前に実施した地質調査箇所

→ 地質調査の結果により、先行支保工などの補助工法は不要とした。
ベンチカット工法を採用しているが、ベンチカット工法の採用や掘削断面形状については、JVが作成した施工計画書に記載され、鉄道・運輸機構がその内容を確認し承諾している。

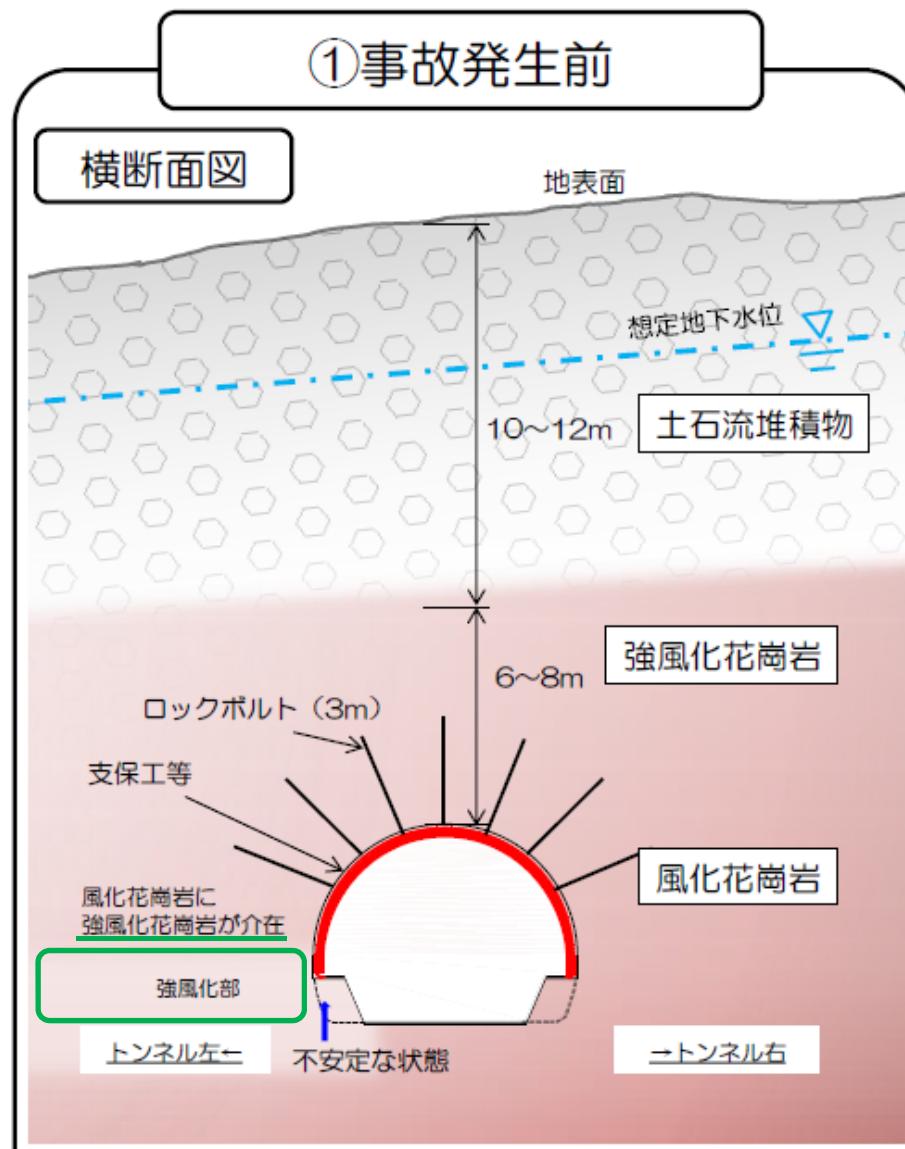
<付図14>崩落事故の原因の分析(工事中)

切羽観察において、崩落部付近で左側の強度が低くなってきていたことを確認していた。

<切羽観察項目>

切羽の状態、素掘面の状態、圧縮強度、風化変質、破碎部の切羽に占める割合、割目間隔、割目状態、割目の形態、湧水量(目視)、水による劣化、割目の方向性

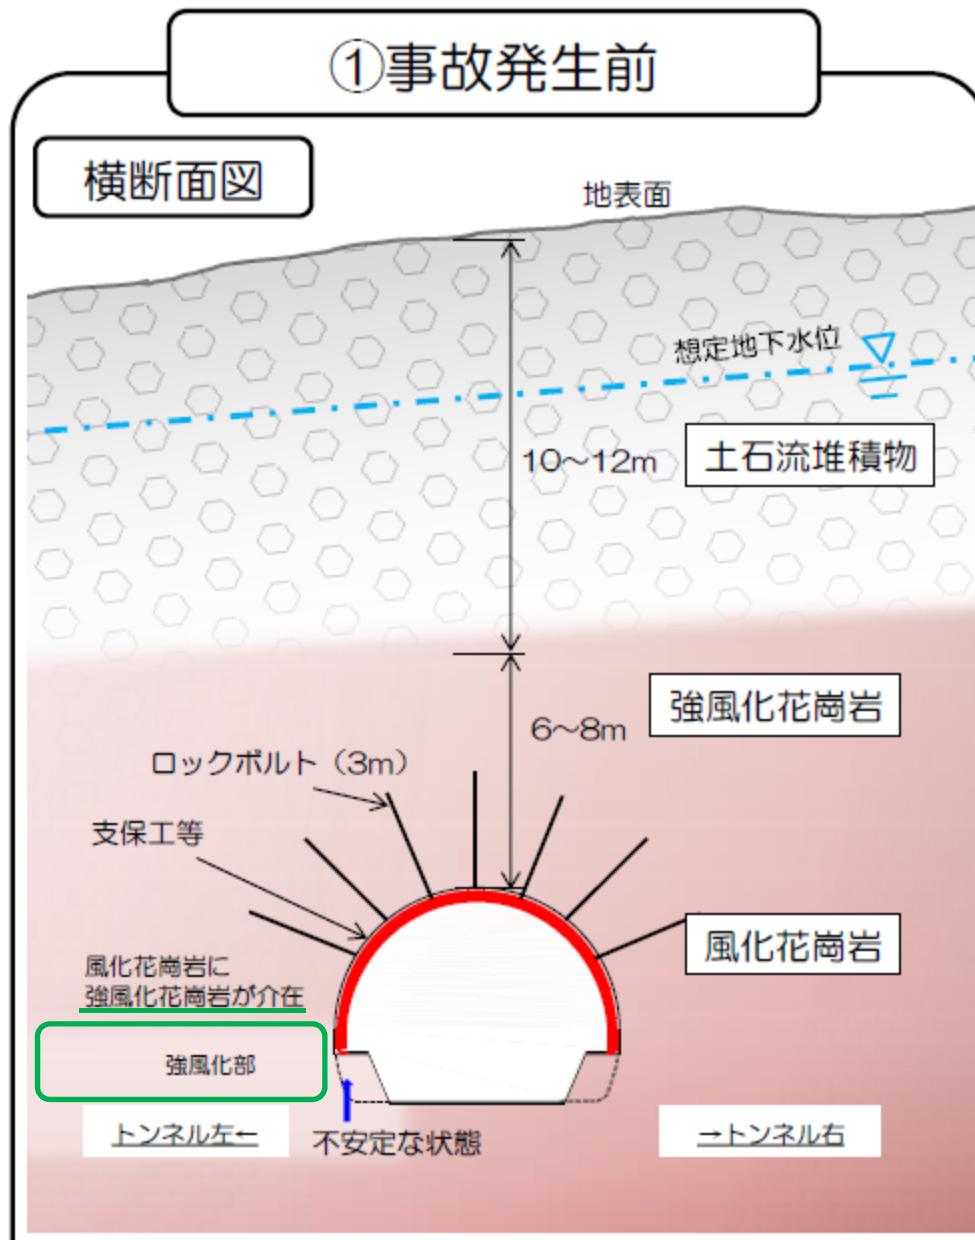
<付図16>崩落事故後の地質調査結果

- ・トンネル左下部周辺は、風化花崗岩に強風化花崗岩が介在した地質であった。
- ・崩落部周辺はトンネル直上に風化花崗岩及び強風化花崗岩が6~8m程度まで分布し、更にその上部は土石流堆積物が10~12m程度堆積していた。

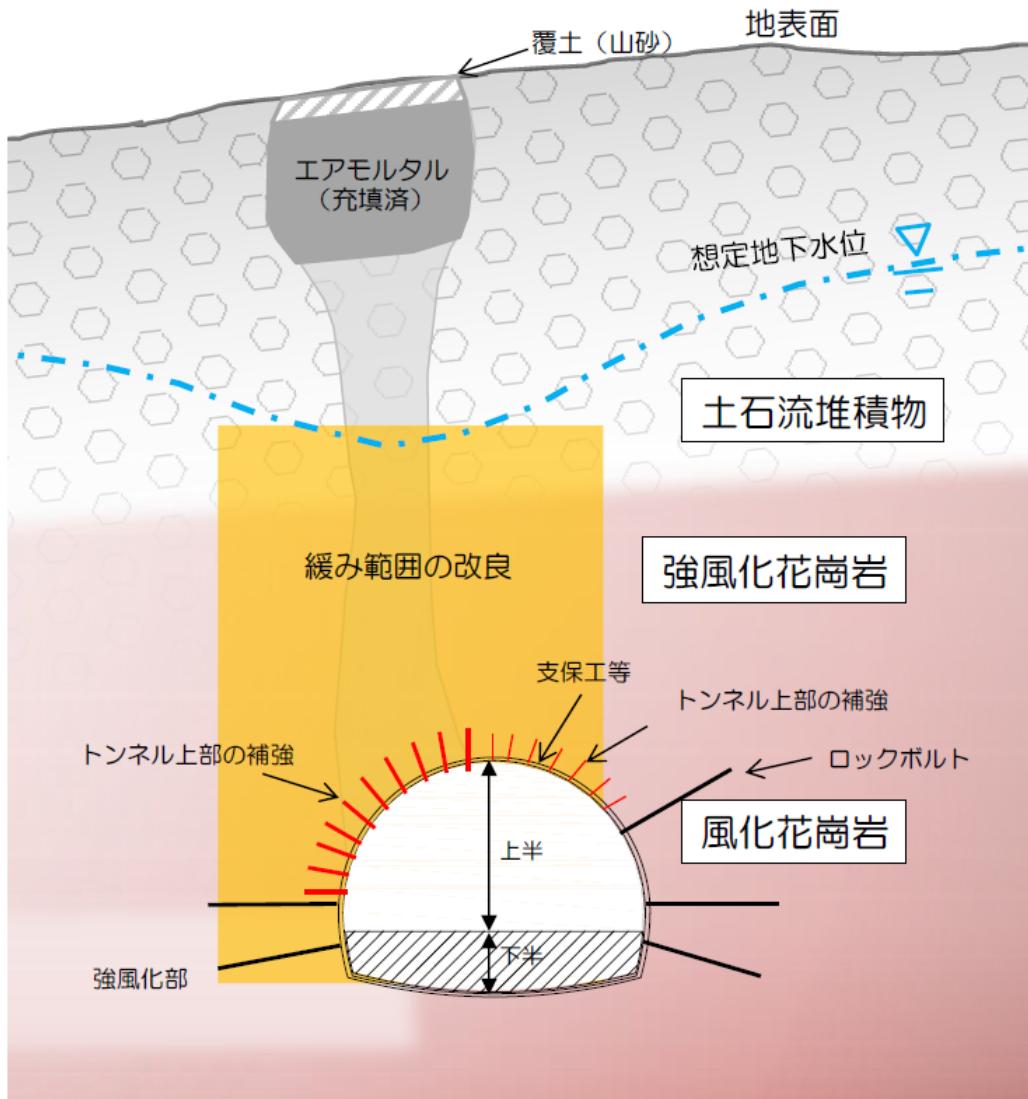
<付図17>復旧計画

- ✓ 土砂崩落部周辺の緩み範囲の改良(セメント系)作業をトンネル内から施工
- ✓ 改良の状態を確認のうえ、先受工等、トンネル上部の補強をした後に、トンネル内の崩落土砂等を撤去し、ロックボルトおよび支保工等の再設置を実施

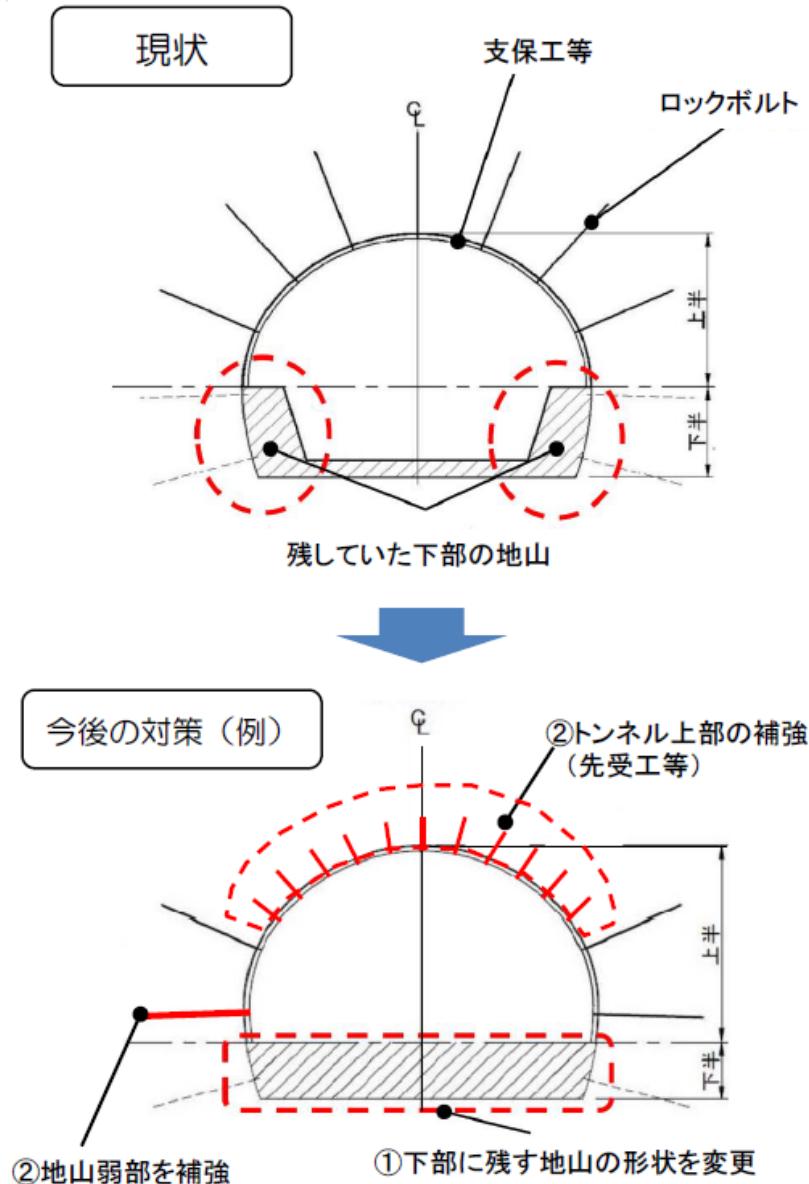
<付図18>今後の対策

環境保全措置をより確実に履行するため、施工段階で、今後の対策として、以下を実施。

復旧完了後の掘削にあたっては、地山状況を掘削面ごとに適切に評価(必要により、地質専門家の判断を求める)するとともに、不安定な地山の場合は下記の対策を実施

- 不安定な地山の場合は、掘削断面形状を見直す。斜坑については、掘削断面形状を、付図18左下の図に示すとおりベンチ下半の中央部を削らない形状とする。
- 切羽観察や坑内計測の結果等から不安定な地山と判断した場合は、坑内計測の頻度を上げる。斜坑では、坑内計測を10m以下の間隔で実施する。
- 慎重な施工管理の一例として、切羽面から前方の探査を行い、前方の地質や地下水の状況を把握する。斜坑では、削孔検層を実施する。本坑では、阿寺断層や断層破碎帯部分については、先進坑を施工する。加えて、先進ボーリングを実施し、切羽前方の地質を確認する。

- ①掘削断面形状を見直し、坑内計測の頻度を上げるなど、慎重な施工管理を徹底
- ②事前にトンネル上部の補強や、地山弱部を補強するなど最適な補助工法を実施
