平成 29 年 6 月

事後調査報告書（工事の施行中その 1）
中央新幹線 品川・名古屋間

名 称 中央新幹線品川・名古屋間¹
種 類 新幹線鉄道の建設（環境影響評価法第一種事業）

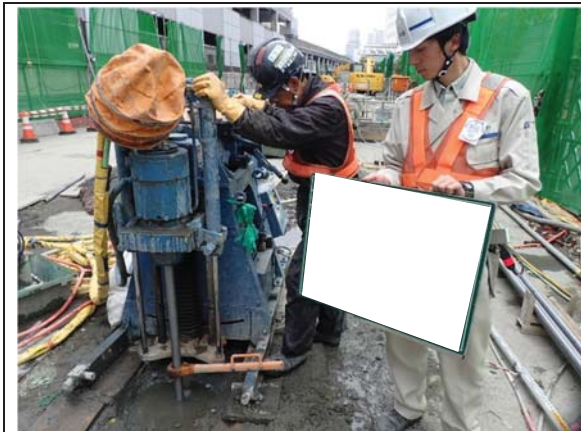
写真-1 薬液注人工の状況

環境保全措置	実施状況
有害物質の有無の確認と汚染土壌の適切な処理	発生土を搬出するにあたり土壌調査を実施し、有害物質の有無や汚染状況等を確認することで、土壤汚染を回避することに努めた。
薬液注入工法における指針の順守	薬液注入工法を施工する際は「薬液注入工法による建設工事の施工に関する暫定指針」に基づき、水ガラス系の薬液使用や、監視小屋の設置による注入圧力と注入量の常時監視等を実施することで、土壤汚染を回避することに努めた。（写真-1）
工事排水の適切な処理	下水道の管理者と協議して下水道へ排水することとした。なお、当該期間に特別な処理設備を必要とする工事を実施しなかったことから、特別な処理設備は設置していない。
仮置場における発生土の適切な管理	ヤード内で一時的に発生土を存置する場合は、発生土をシートで覆い、地盤への浸透防止シートを設置する等の管理を行うことで、重金属等の有無を確認するまでの間の雨水等による重金属等の流出を防止し、土壤汚染を回避することに努めた。（写真-2）
発生土を有効利用する事業者への土壤汚染に関する情報提供の徹底	発生土を他事業において有効利用するにあたり、当該事業者が発生土の管理方法について判断できるように、発生土の自然由来重金属等の含有状況等に係る試験結果の情報提供を徹底することで、二次的な土壤汚染を回避することに努めた。

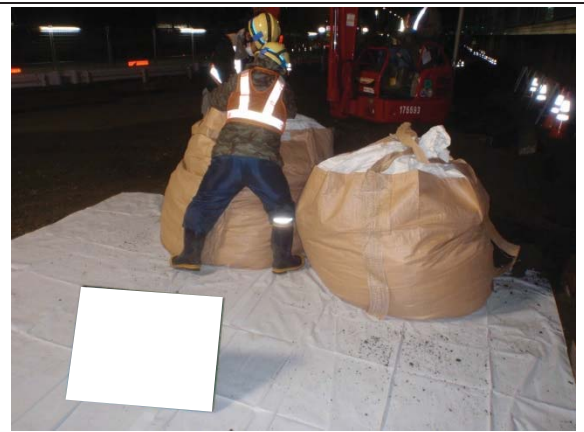
写真-2 発生土の管理状況

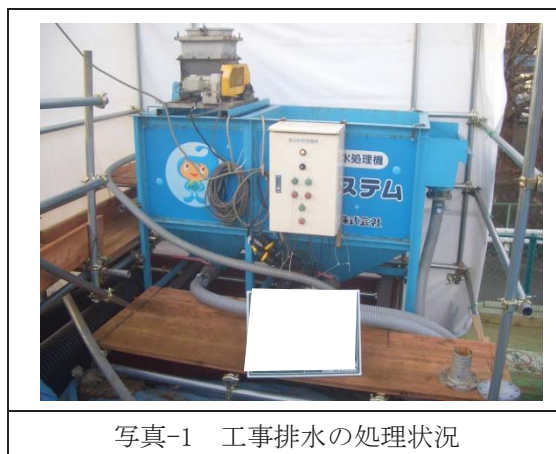
写真-1 工事排水の処理状況

環境保全措置	実施状況
発生土に含まれる重金属等の定期的な調査	発生土に含まれる重金属等の有無を定期的に確認し、指定基準に適合しない発生土及び酸性化のおそれのある発生土は、選別して対象物質の種類や含有状況等に合わせた現場管理を行うとともに、関連法令等に基づき処理、処分を行うことで、土壌汚染を回避することに努めた。
薬液注入工法における指針の順守	これまでのところ薬液注入工を実施していない。今後薬液注入工を実施する際には、指針の順守に努める。
工事排水の適切な処理	工事排水について、濁水処理施設により法令等に基づく排水基準を踏まえ、水質の改善を図るための処理をしたうえで排水することで、土壌汚染を回避することに努めた。(写真-1)
仮置場における発生土の適切な管理	事前の調査結果で、汚染がないことを確認しており、非汚染土として取り扱っている。
発生土を有効利用する事業者への土壌汚染に関する情報提供の徹底	発生土を他事業において有効利用するにあたり、当該事業者が発生土の管理方法について判断できるように、発生土の自然由来重金属等の含有状況等に係る情報提供を徹底することで、二次的な土壌汚染を回避することに努めた。

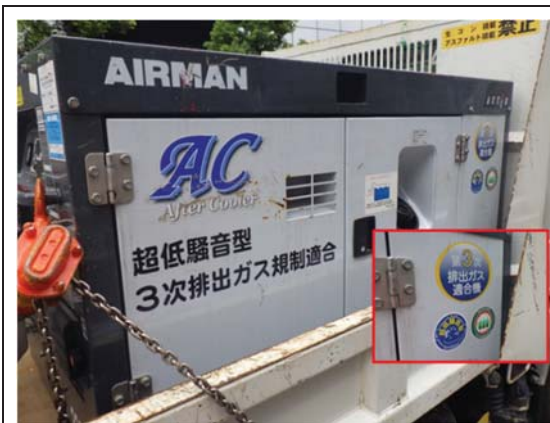
写真-1 排出ガス対策型建設機械の採用状況

環境保全措置	実施状況
排出ガス対策型建設機械の採用	【全地点】最新の排出ガス対策型建設機械の使用により、二酸化窒素及び浮遊粒子状物質の発生の低減に努めた。（写真-1）
工事規模に合わせた建設機械の設定	【全地点】工事規模に合わせて必要以上の建設機械の規格、配置及び稼働とならないように計画することで、二酸化窒素及び浮遊粒子状物質の発生の低減に努めた。
建設機械の使用時における配慮	【全地点】工事の実施にあたって、高負荷運転の防止、アイドリングストップの推進等により、二酸化窒素及び浮遊粒子状物質の発生の低減に努めた。
建設機械の点検及び整備による性能維持	【全地点】法令上の定めによる定期的な点検や日々の点検及び整備により、建設機械の性能を維持することで、二酸化窒素及び浮遊粒子状物質の発生の低減に努めた。（写真-2）
揮発性有機化合物（以下、「VOC」という。）の排出抑制	【全地点】現時点では塗装を行っていない。今後塗装等を行う際には、低 VOC 塗料の使用に努める。
工事従事者への講習・指導	【全地点】建設機械の使用時における配慮及び建設機械の点検及び整備による性能維持について、工事従事者への講習・指導を実施することにより、二酸化窒素及び浮遊粒子状物質の低減に努めた。（写真-3）
工事の平準化	【全地点】工事の平準化により片寄った施工を避けることで、二酸化窒素及び浮遊粒子状物質の局地的な発生の低減に努めた。

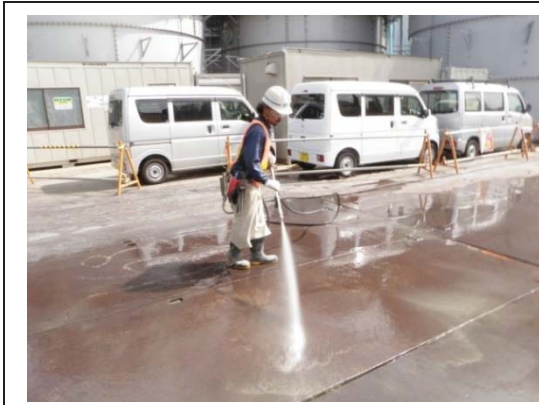
写真-6 工事現場の清掃、散水の状況

環境保全措置	実施状況
工事規模に合わせた建設機械の設定	【全地点】工事規模に合わせて必要以上の建設機械の規格、配置及び稼働とならないように計画することで、粉じん等の発生の低減に努めた。
工事現場の清掃、散水	【全地点】工事現場の清掃、散水を行うことで、粉じん等の発生の低減に努めた。（写真-6）
仮囲いの設置	【全地点】住居等周辺環境を考慮した仮囲いの高さの検討を行ったうえで仮囲いを設置することで、粉じん等の拡散の低減に努めた。（写真-7）
工事の平準化	【全地点】工事の平準化により片寄った施工を避けることで、粉じん等の局地的な発生の低減に努めた。

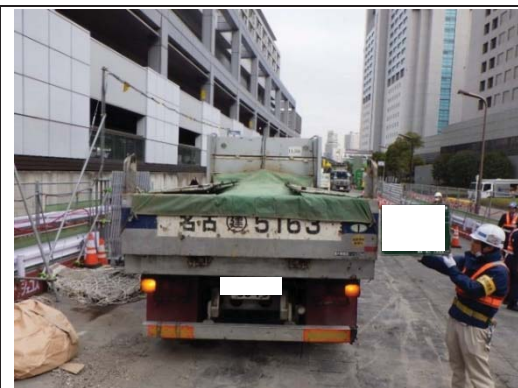
写真-8 荷台への防じんシート敷設の状況

環境保全措置	実施状況
荷台への防じんシート敷設及び散水	【全地点】荷台に防じんシートを敷設するとともに荷台に散水することで、粉じん等の発生の低減に努めた。（写真-8）
資材及び機械の運搬に用いる車両の出入り口、周辺道路の清掃及び散水、タイヤの洗浄	【全地点】資材及び機械の運搬に用いる車両の出入り口、周辺道路の清掃及び散水、タイヤの洗浄を行うことで、粉じん等の発生の低減に努めた。（写真-9、10）
工事の平準化	【全地点】工事の平準化により資材及び機械の運搬に用いる車両の集中を回避することで、粉じん等の局地的な発生の低減に努めた。

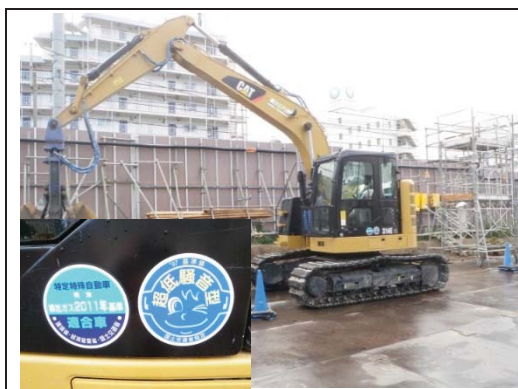
写真-11 低騒音型建設機械の使用の状況

環境保全措置	実施状況
低騒音型建設機械の採用	【全地点】低騒音型建設機械の使用により、発生する騒音の低減に努めた。(写真-11)
仮囲い・防音シート等の設置による遮音対策	【全地点】仮囲いや防音シート等を設置し、騒音の低減に努めた。(写真-7、12)
工事規模に合わせた建設機械の設定	【全地点】工事規模に合わせて必要以上の建設機械の規格、配置及び稼働とならないように計画することで、騒音の発生の低減に努めた。
建設機械の使用時における配慮	【全地点】建設機械の使用にあたって、高負荷運転の防止、アイドリングストップの推進等により、騒音の発生の低減に努めた。
建設機械の点検及び整備による性能維持	【全地点】法令上の定めによる定期的な点検や日々の点検及び整備により、建設機械の性能を維持することで、騒音の発生の低減に努めた。(写真-2)
工事の平準化	【全地点】工事の平準化により片寄った施工を避けることで、騒音の局地的な発生の低減に努めた。
工事従事者への講習・指導	【全地点】建設機械の使用時における配慮及び建設機械の点検及び整備による性能維持について、工事従事者への講習・指導を実施することにより、騒音の低減に努めた。(写真-3)

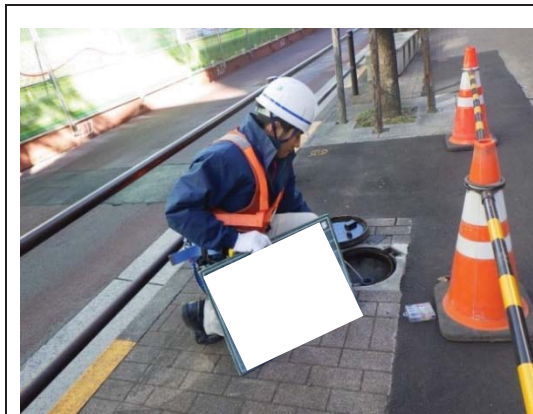
写真-13 地下水の監視状況（品川駅）

環境保全措置	実施状況
工事排水の適切な処理	【全地点】下水道の管理者と協議して下水道へ排水することとした。なお、当該期間に特別な処理設備を必要とする工事を実施しなかったことから、特別な処理設備は設置していない。
止水性の高い山留め工法等の採用	【全地点】地中連続壁工法の採用により、今後の掘削作業において漏水の発生を抑えることで、地下水の水位への影響を低減する。
地下水の継続的な監視	【全地点】観測井を設置し、工事着手前からのモニタリングとして、地下水の水位、水質の継続的な観測を行い、地下水の変化による周辺環境に与える影響を低減することに努めた。（写真-13）
工事排水の監視	【全地点】下水道の管理者と協議して下水道へ排水すること、及び当該期間に特別な処理設備を必要とする工事を実施しなかったことから、工事排水の監視は実施していない。
処理施設の点検・整備による性能維持	【全地点】当該期間に特別な処理設備は設置していない。
薬液注入工法における指針の順守	【品川駅】薬液注入工法を施工する際に「薬液注入工法による建設工事の施工に関する暫定指針」に基づき、水ガラス系の薬液使用や、監視小屋の設置による注入圧力と注入量の常時監視等を実施したことで、地下水の水質への影響を低減することに努めた。（写真-14） 【北品川変電施設】これまでのところ薬液注入工を実施していない。今後薬液注入工を実施する際には、指針の順守に努める。
下水道への排水	【全地点】下水道の管理者と協議して下水道へ排水することで、公共用水域への影響を回避又は低減することに努めた。

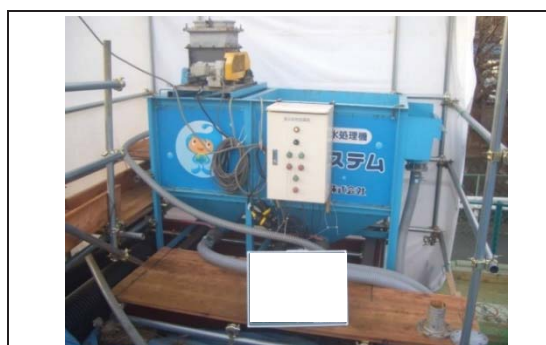
写真-15 工事排水の処理状況

環境保全措置	実施状況
工事排水の適切な処理	<p>【北品川非常口】下水道の管理者と協議して下水道へ排水することとした。なお、当該期間に特別な処理設備を必要とする工事を実施しなかったことから、特別な処理設備は設置していない。</p> <p>【小野路非常口】工事により発生する濁水は発生水量を考慮した処理能力を有する濁水処理設備を設置し、法令等に基づく排水基準を踏まえ、沈殿、濾過等、濁りを低減させるための処理をしたうえで排水することで、公共用水域への影響を低減することに努めた。（写真-15）</p>
適切な構造及び工法の採用	<p>【北品川非常口】地中連続壁工法の採用により、今後の掘削作業において漏水の発生を抑えることで、地下水の水位への影響を低減する。</p> <p>【小野路非常口】工事の進捗に応じて今後採用する。</p>
地下水の継続的な監視	<p>【北品川非常口】観測井を設置し、工事着手前からのモニタリングとして、地下水の水位、水質の継続的な観測を行い、地下水の変化による周辺環境に与える影響を低減することに努めた。（写真-13）</p> <p>【小野路非常口】地下工事がまだ始まっていない。</p>
工事排水の監視	<p>【小野路非常口】工事排水の水の濁りを監視し、処理状況の定期的な確認により、水質管理を徹底することで、公共用水域への影響を低減することに努めた。</p> <p>【北品川非常口】下水道の管理者と協議して下水道へ排水すること、及び当該期間に特別な処理設備を必要とする工事を実施しなかったことから、工事排水の監視は実施していない。</p>
処理施設の点検・整備による性能維持	<p>【小野路非常口】処理装置の点検・整備を確実にを行い、性能を維持することにより、工事排水の処理を徹底することで、公共用水域への影響を低減することに努めた。</p> <p>【北品川非常口】当該期間に特別な処理設備は設置していない。</p>
薬液注入工法における指針の順守	<p>【全地点】これまでのところ薬液注入工を実施していない。今後薬液注入工を実施する際には、指針の順守に努める。</p>
下水道への排水	<p>【北品川非常口】下水道の管理者と協議して下水道へ排水することで、公共用水域への影響を回避又は低減することに努めた。</p> <p>【小野路非常口】下水道への排水は実施していない。</p>
