「中央新幹線（東京都・名古屋市間）
環境影響評価書【山梨県】（平成26年8月）」
に基づく中間報告書（その1）

資料編

平成30（2018）年7月

東海旅客鉄道株式会社

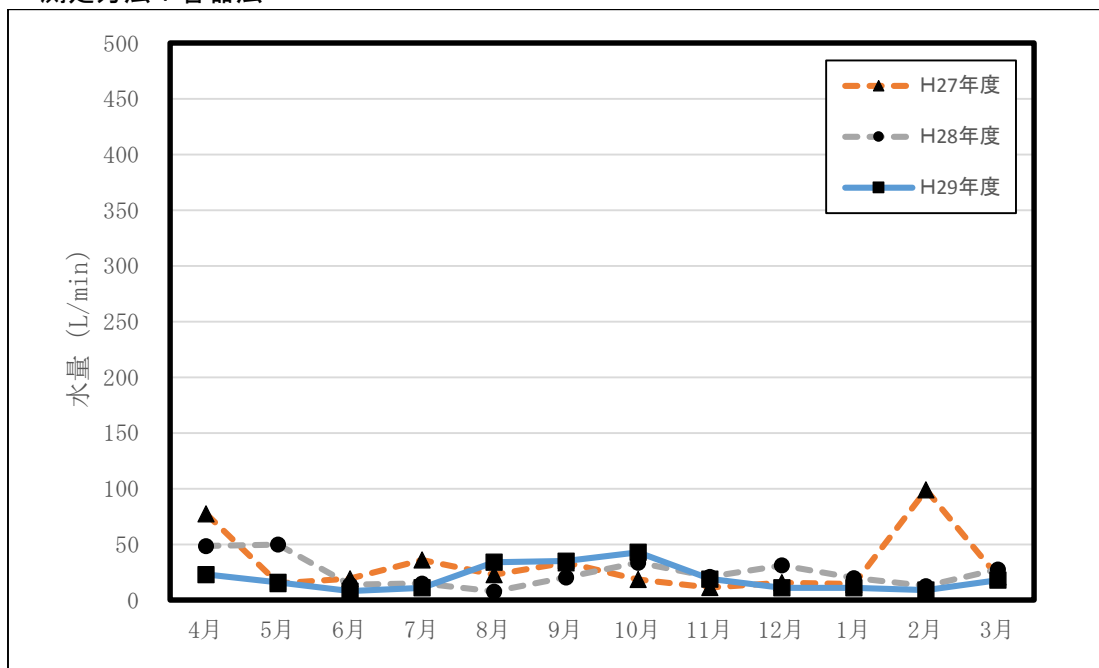
測定方法：容器法

図 3-2-4-1 (7) 湧水の水量の調査結果 (地点番号 18)

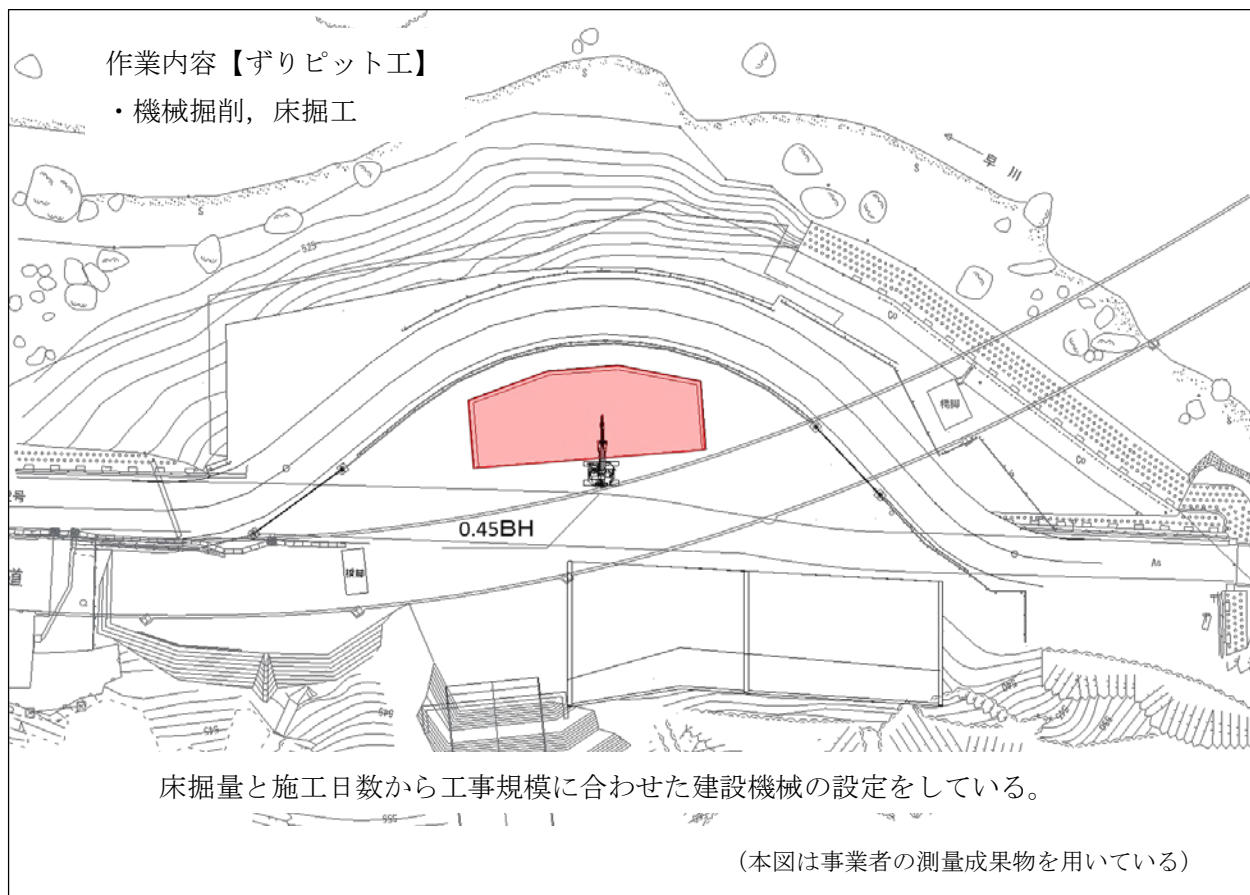
図 6-1-1 建設機械使用時の重機配置図の一例（早川東非常口）
