## 14 文化財

### 14-1 埋蔵文化財包蔵地の改変の程度

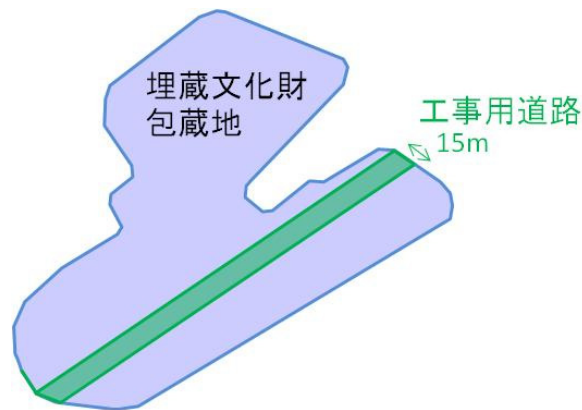
**図 14-1-2 工事中道路における埋蔵文化財包蔵地の改変範囲 (イメージ図)**

工事中道路における埋蔵文化財包蔵地の改変面積及び改変率の算出にあたっては、道路幅を 15m と仮定し、埋蔵文化財包蔵地の改変面積が最大となる場合を想定して算出した。埋蔵文化財包蔵地の改変面積及び改変率を表 14-1-2、改変面積算出のイメージ図を図 14-1-2 に示す。

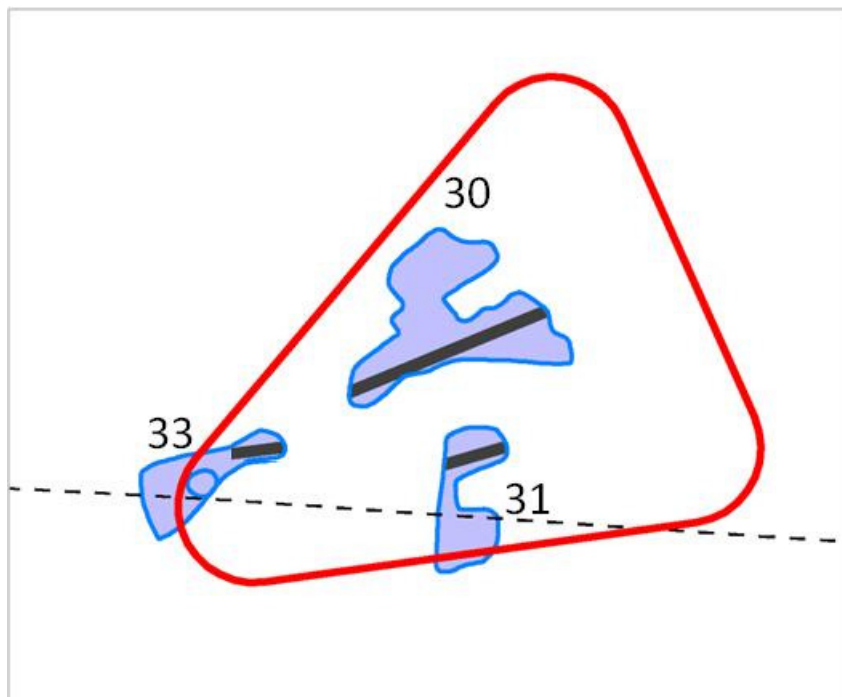
図 14-1-4 工事用道路において設定した改変の可能性のある区域

片平・町田市能ヶ谷七丁目付近の非常口における工事中道路を図 14-1-3 に、工事中道路において設定した改変の可能性のある区域を図 14-1-4 に示す。
