8-5 人と自然との触れ合い

8-5-1 景観

鉄道施設（換気施設、変電施設）の存在により、主要な眺望点及び景観資源並びに主要な眺望景観（以下「景観等」という。）への影響のおそれがあることから、環境影響評価を行った。

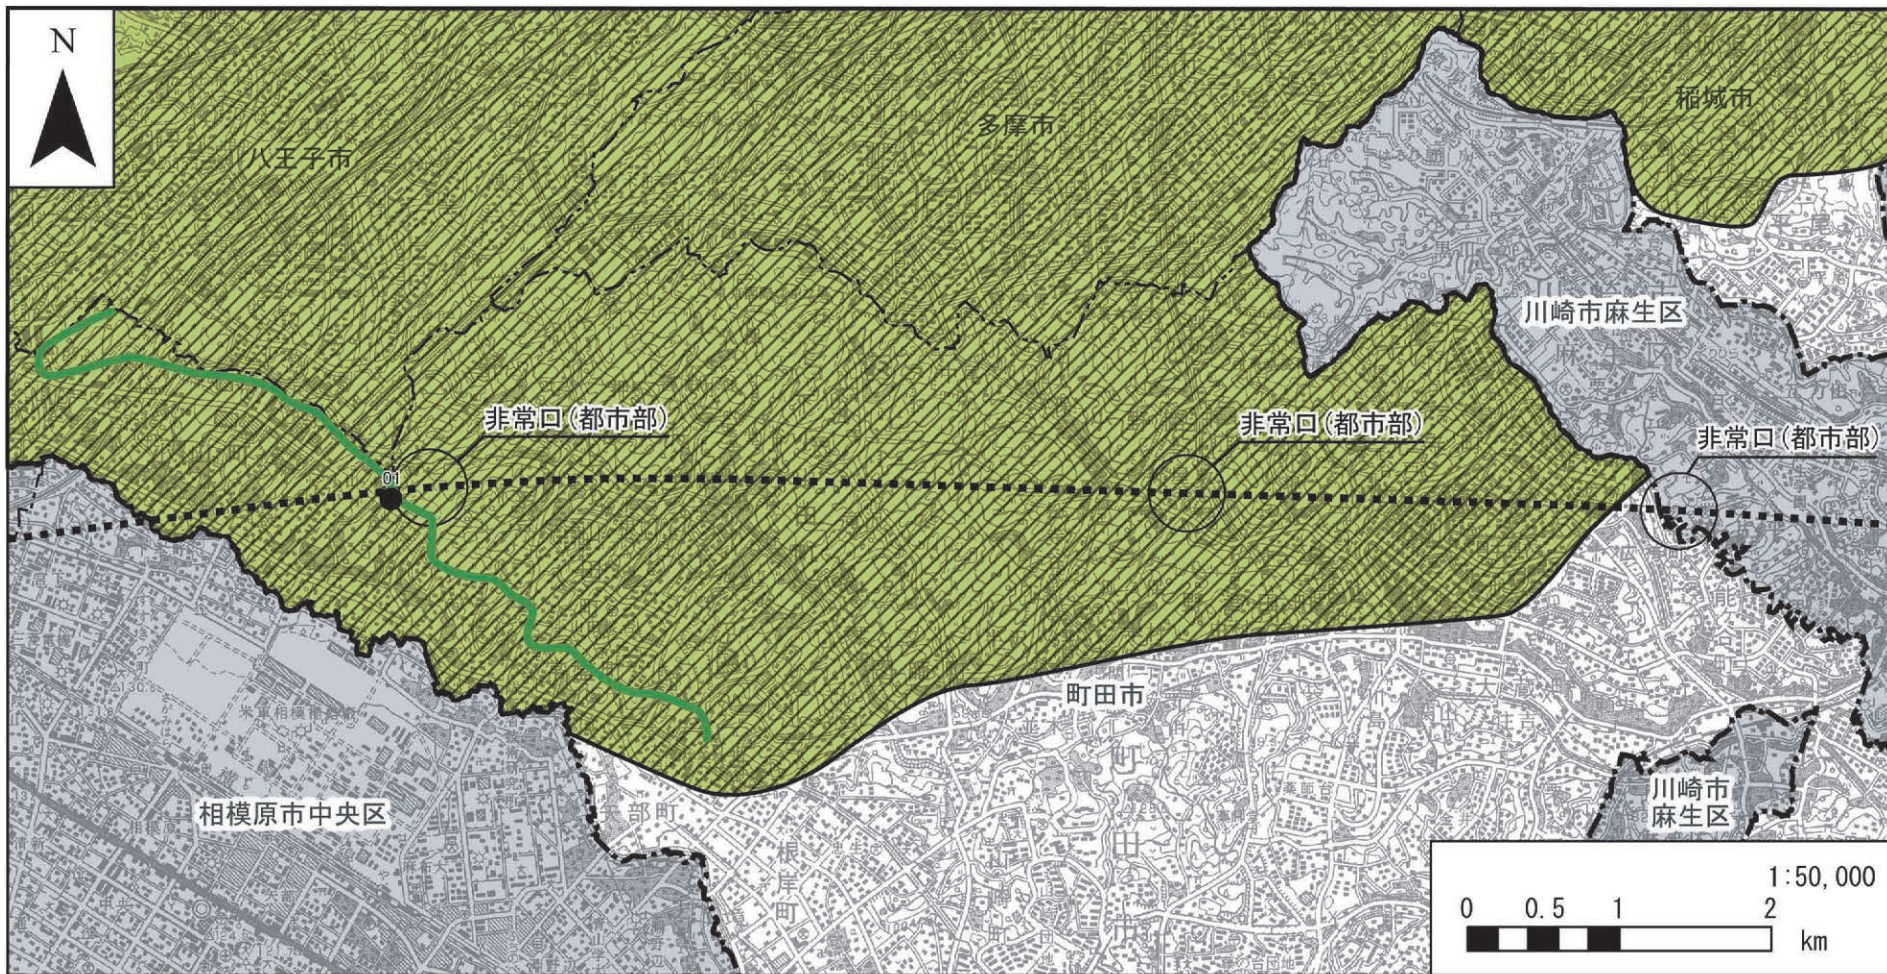
図 8-5-1-1 主要な眺望点及び景観資源の状況

主要な眺望点の状況は、表 8-5-1-1 及び図 8-5-1-1 に示すとおりである。主要な眺望点の選定は、道路環境影響評価の技術手法（財団法人道路環境研究所）に基づき実施した。一方で、鉄道施設が視認できない眺望点については、予測対象から除外した。

景観資源の状況は、表 8-5-1-2 及び図 8-5-1-1 に示すとおりである。

予測地域は、鉄道施設（換気施設、変電施設）の存在に係る景観等への影響が生じるおそれがあると認められる地域として、調査地域と同様とした。なお、鉄道施設（換気施設）は、図 8-5-1-1 に示した円の中心から半径 100m の範囲を、改変の可能性がある範囲として設定した。

予測地点は、予測地域の内、主要な眺望点及び景観資源の改変が生じるおそれがある地点とし、表 8-5-1-4、図 8-5-1-1 に示すとおりである。

予測地点は、予測地域の内、鉄道施設（換気施設、変電施設）の存在による主要な眺望景観への変化の影響を適切に予測することができる地点として表 8-5-1-5 及び図 8-5-1-1 に示すとおりである。

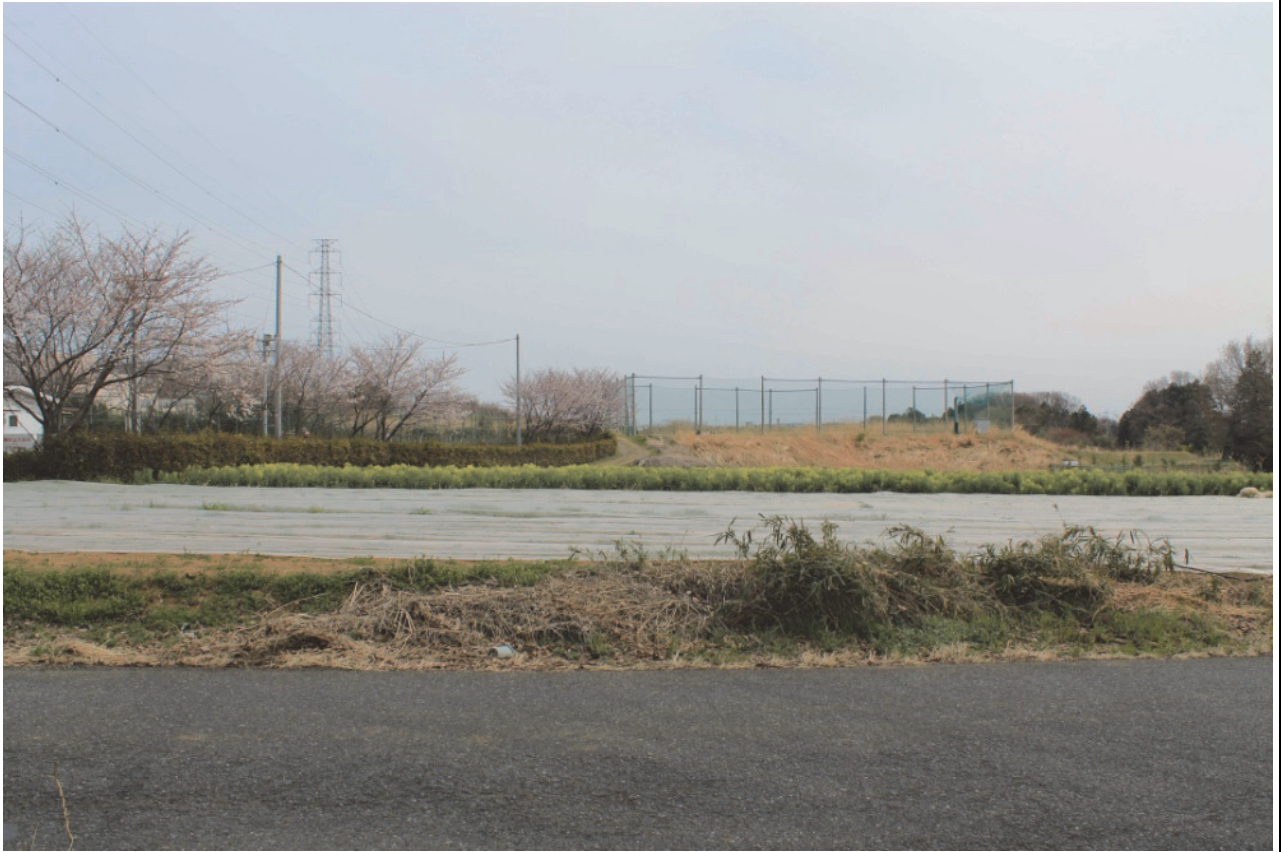
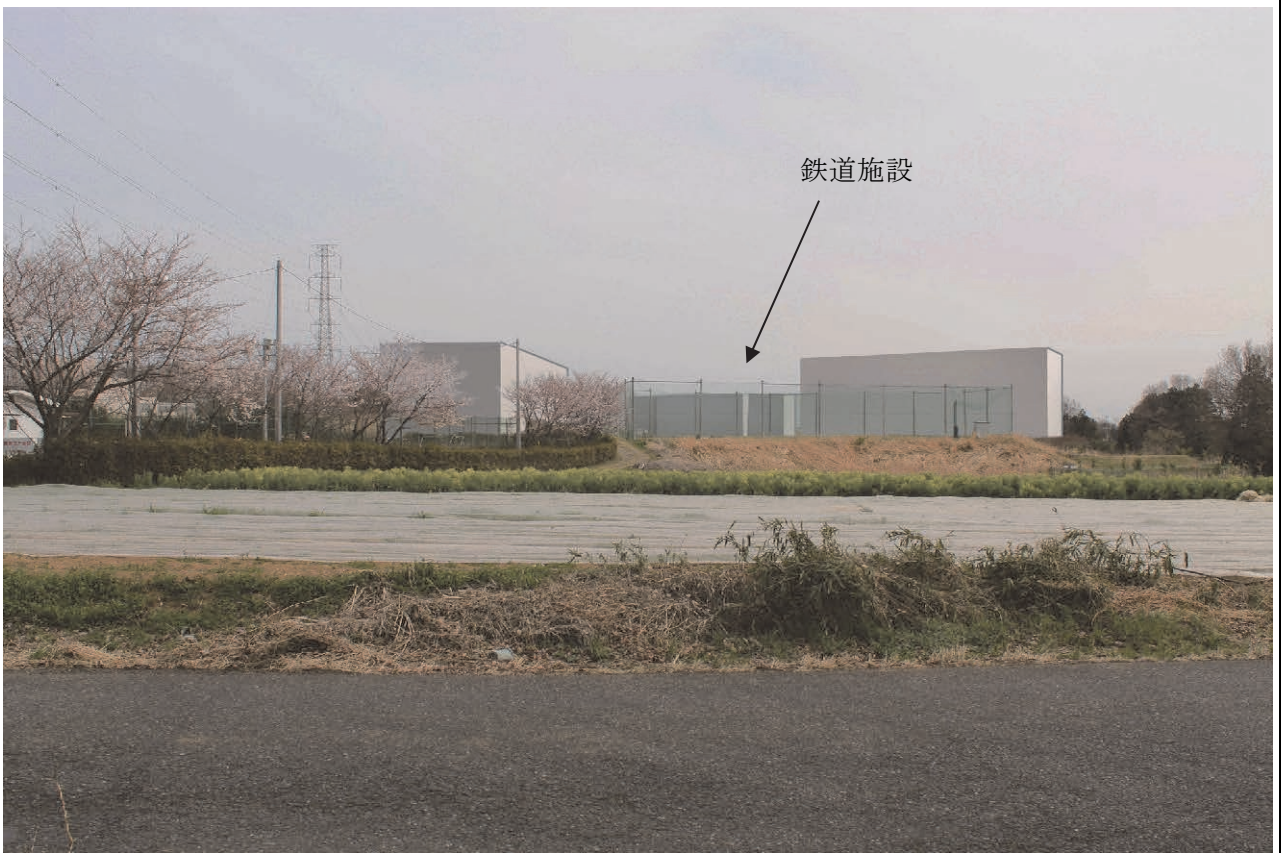
図 8-5-1-2 主要な眺望景観の変化の予測結果

主要な眺望点	尾根緑道サイクリングコース
景観資源	丘陵地景観基本軸
撮影条件	撮影日：平成 25 年 3 月 天候：晴れ 使用カメラ：CANON EOSKissX50 レンズ焦点距離：22mm 35mm フィルム換算焦点距離：35mm
予測結果	本眺望景観は、主要な眺望点から北東に眺望しており、北側の丘陵地と一体となった樹木等が視認できる。 鉄道施設（換気施設）からの視距離は約 200m であり、近景に区分される。 本事業の実施により鉄道施設（換気施設）が眺望されるようになるが、既に人工工作物（運動施設）が現存しており、供用時における景観への影響は極めて小さいと予測する。

現況

完成後のイメージ

主要な眺望景観の変化の予測結果は、表 8-5-1-7、図 8-5-1-2 に示すとおりである。
