評価項目(大気環境)

大気環境(大気質)の調査の状況

風越山周辺で地質調査を実施

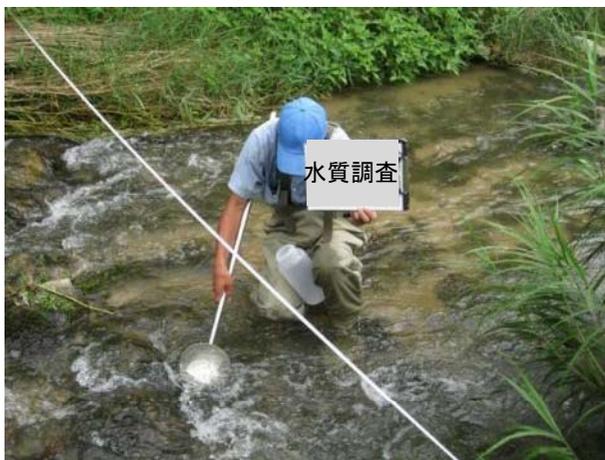
飯田市(土曾川)
採水(水質)

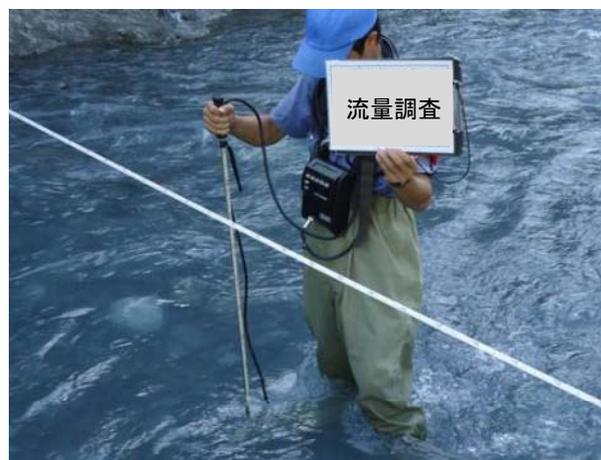
大鹿村(小渋川)
流量測定

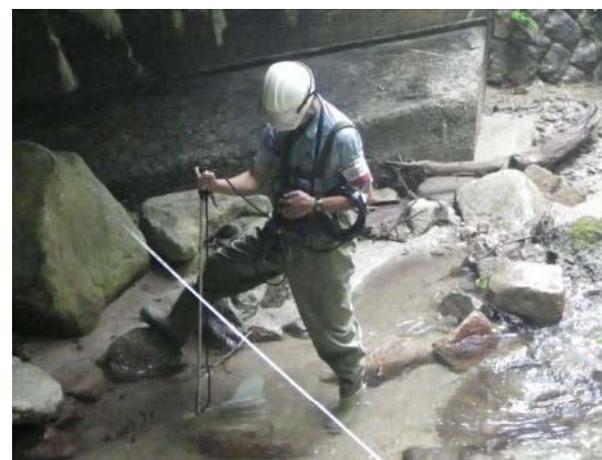
南木曾町(男埴川)
流量測定

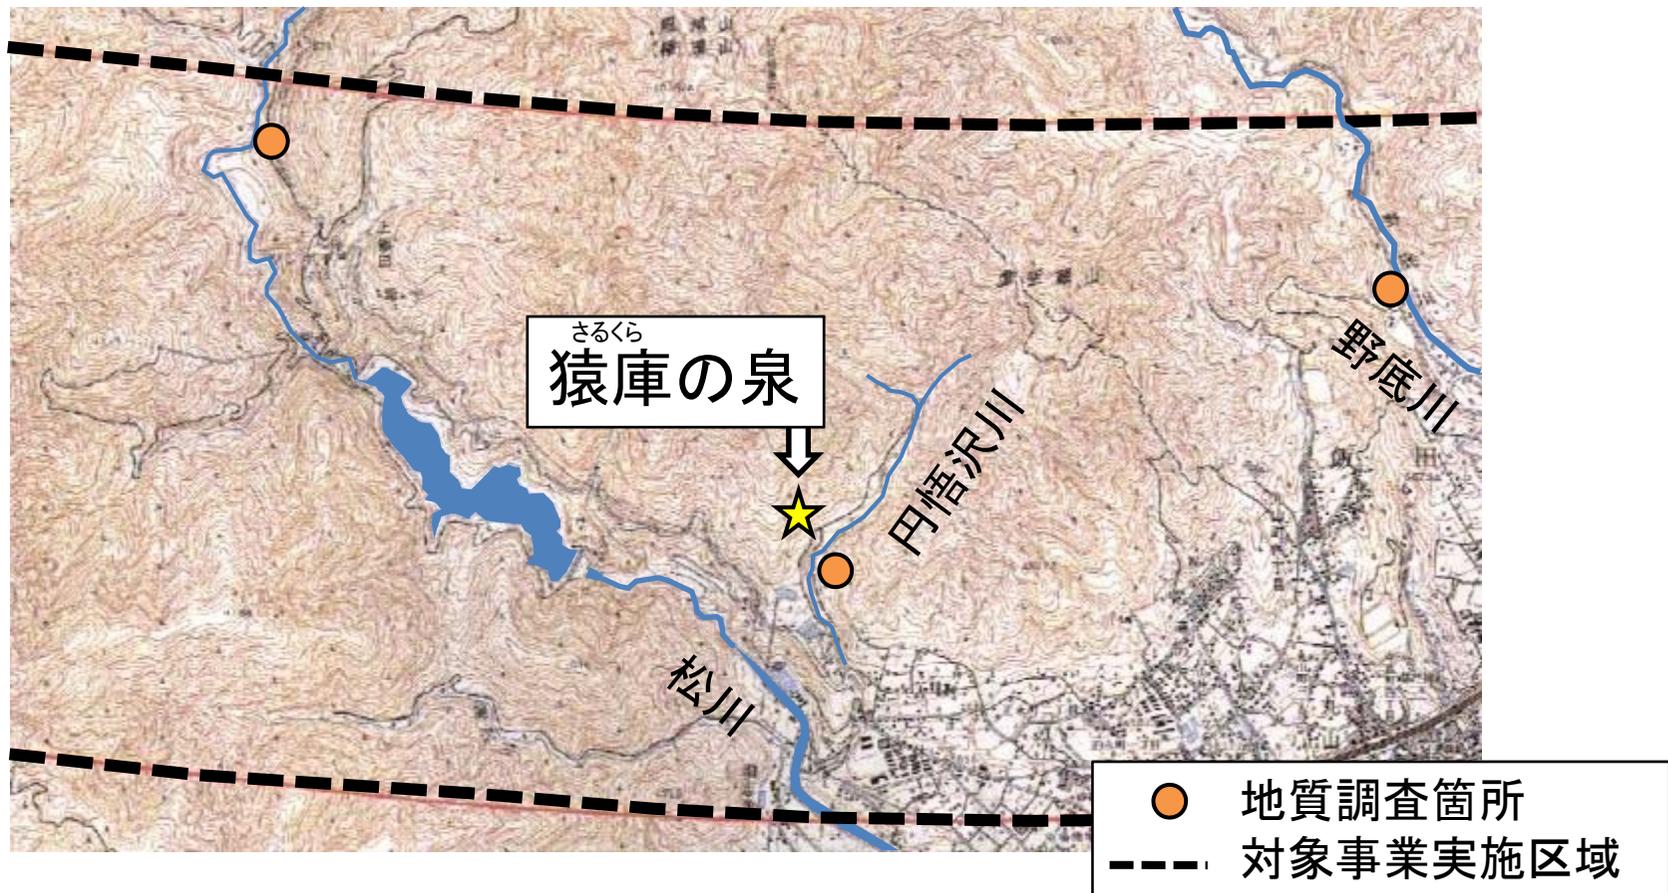
風越山周辺での地質調査結果

- 風越山周辺の地質は、地表面付近は玉石混じりの礫砂層、その下部は花こう岩の基盤岩で構成されています。
- 浅層部の花こう岩は亀裂が多く、風化が進んでおり、深層部の花こう岩は亀裂が少なく風化のない良好な岩盤であることが確認できました。

- ルートの絞り込みや環境影響評価などで用いる地質データの収集、地下水の状況把握を目的に地表踏査や地質調査を行っています。
- 風越山周辺では、3箇所で地質調査(ボーリング)を実施しました。

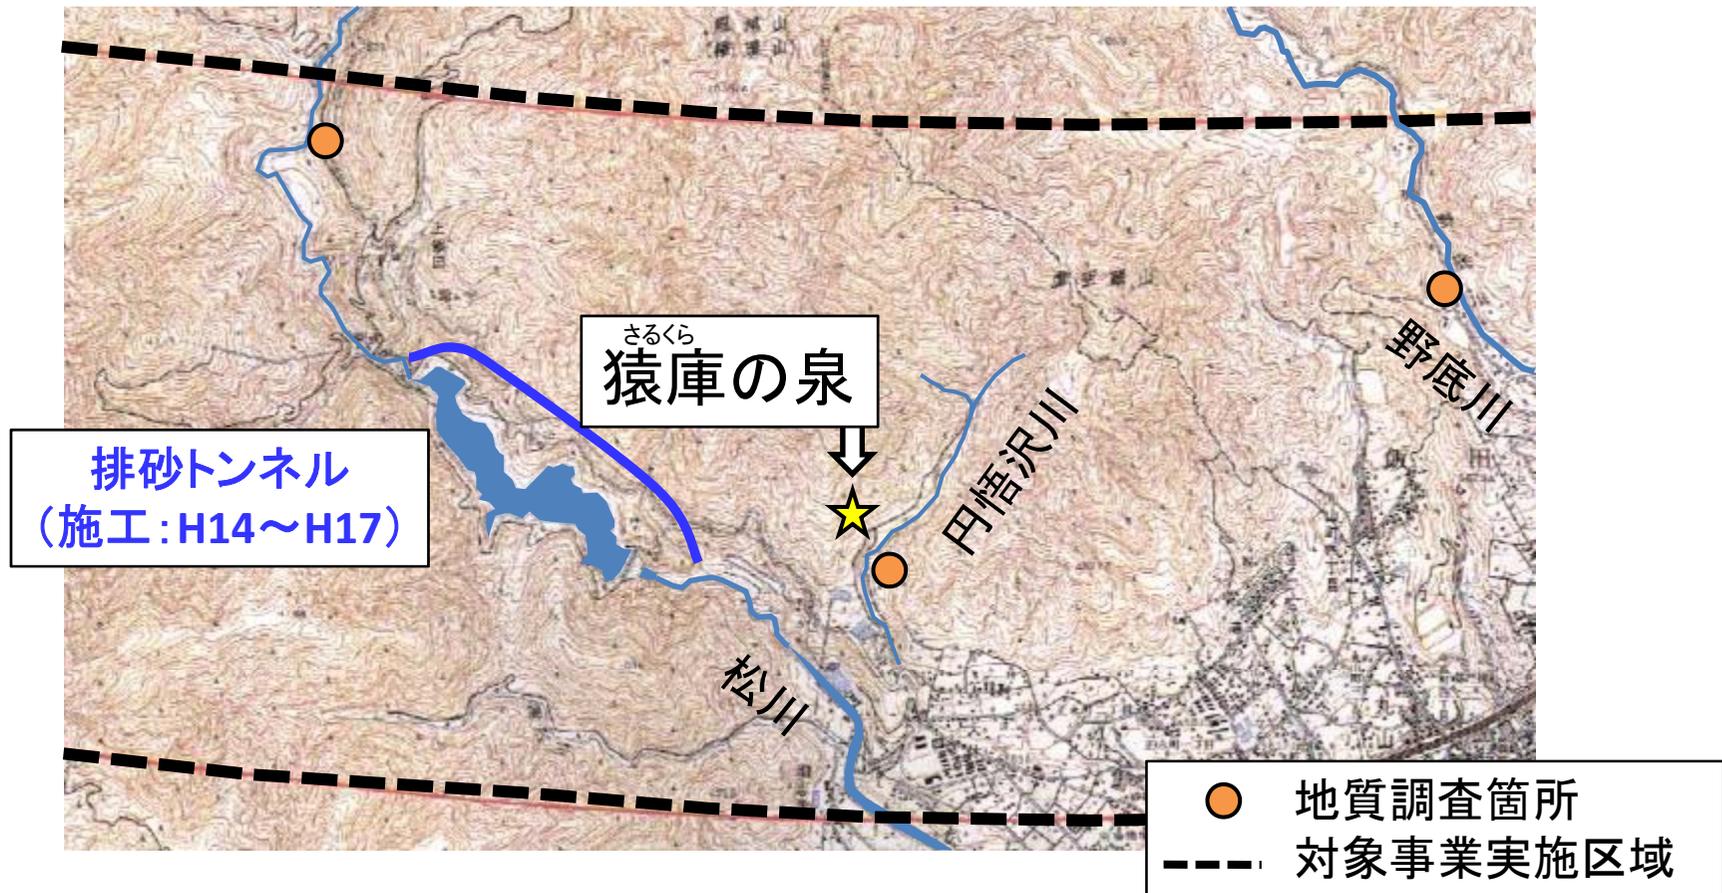
松川ダム排砂トンネルの事例

- 工事前の地質調査結果から、
浅層部は風化した花こう岩、深層部は良好な花こう岩で構成

- 工事前の地質調査結果から、湧水はほとんどない等の評価
- 実際の工事においても湧水は少ない状況

- 風越山付近でのトンネルの施工事例として、松川ダム再開発事業の排砂トンネル工事があります。

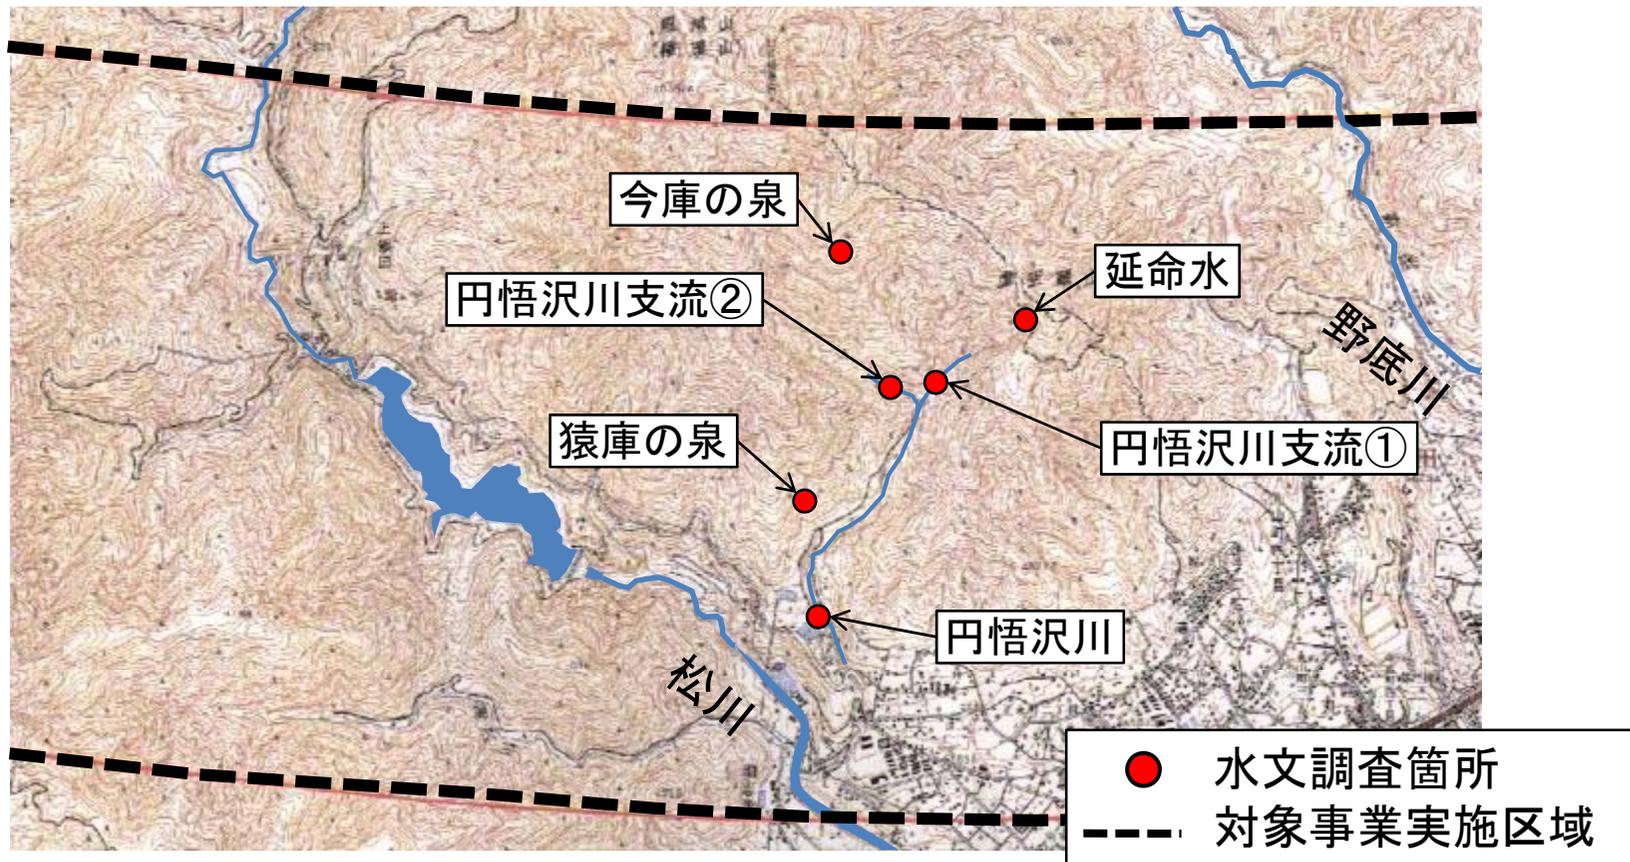
さるくら 「猿庫の泉」周辺の水文調査状況

- さるくら
• 猿庫の泉は、水温の変化が少ないことや、電気伝導率が高いといった湧水(地下水)としての特徴がみられますが、流量の季節変動や成分等から、地表水に近い性状も有しており、浅層地下水が起源になっているものと想定されます。

流量	河川の一般的な傾向(夏季は流量が多い、冬季は流量がやや少なくなる)と同様。
水温	河川の一般的な傾向と違い、水温の変動は少ない。 (年間を通じて、水温は10~13℃)
pH	えんごさわ 円悟沢川(支流含む)の変動と類似。
電気伝導率	えんごさわ 円悟沢川(支流含む)より高い。
成分	えんごさわ 円悟沢川(支流含む)と類似。 (ナトリウムイオン、カリウムイオンは円悟沢川より若干多い)

- ^{さるくら}猿庫の泉周辺において水文調査（流量、水温、pH、電気伝導率、成分分析）を行っています。

- 地質調査結果及び松川ダム排砂トンネルの施工事例を踏まえると、風越山周辺の深層部の地質は、亀裂が少なく良好な花こう岩の岩盤で、その透水性は低いと想定されます。
 - 「^{さるくら}猿庫の泉」は、これまでの水文調査から、浅層部の地下水が起源になっているものと想定されます。
- ⇒風越山周辺の深層部をトンネル掘削した場合の「^{さるくら}猿庫の泉」への影響は全般的に小さいと想定されますが、^{さるくら}猿庫の泉をはじめとして、水源域を回避してほしいとの要請を踏まえ、環境影響評価準備書において、具体的なルートとあわせて、予測・評価の結果をお示ししていきます。
