**2024年度における環境調査の結果等について**  
**【神奈川県】**

**2025年6月**

**東海旅客鉄道株式会社**

本書は、「中央新幹線（東京都・名古屋市間）環境影響評価書【神奈川県】平成 26 年 8 月」（以下、「評価書【神奈川県】」という。）及び「「中央新幹線（東京都・名古屋市間）環境影響評価書【神奈川県】平成 26 年 8 月」に基づく事後調査計画書（平成 26 年 11 月）」に基づいて、2024 年度に実施した事後調査、モニタリング及び環境保全措置の実施状況について取りまとめ、報告するものである。

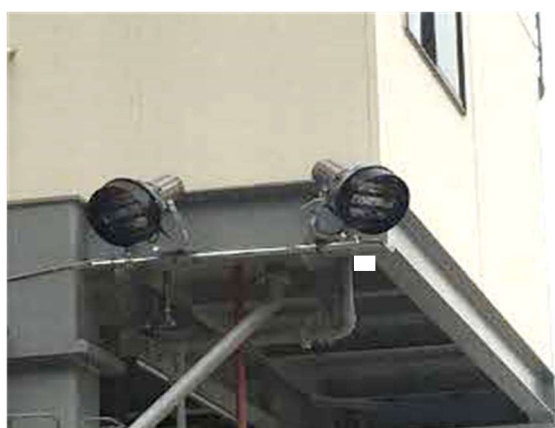
写真4-1-11-11  
照明の漏れ出しの抑制  
(遮光設備（ルーバー）の設置)
