2025年度における環境調査の結果等について
【神奈川県】

2026年6月

東海旅客鉄道株式会社

本書は、「中央新幹線（東京都・名古屋市間）環境影響評価書【神奈川県】平成26年8月」（以下、「評価書【神奈川県】」という。）及び「中央新幹線（東京都・名古屋市間）環境影響評価書【神奈川県】平成26年8月」に基づく事後調査計画書（平成26年11月）」に基づいて、2025年度に実施した事後調査、モニタリング及び環境保全措置の実施状況について取りまとめ、報告するものである。

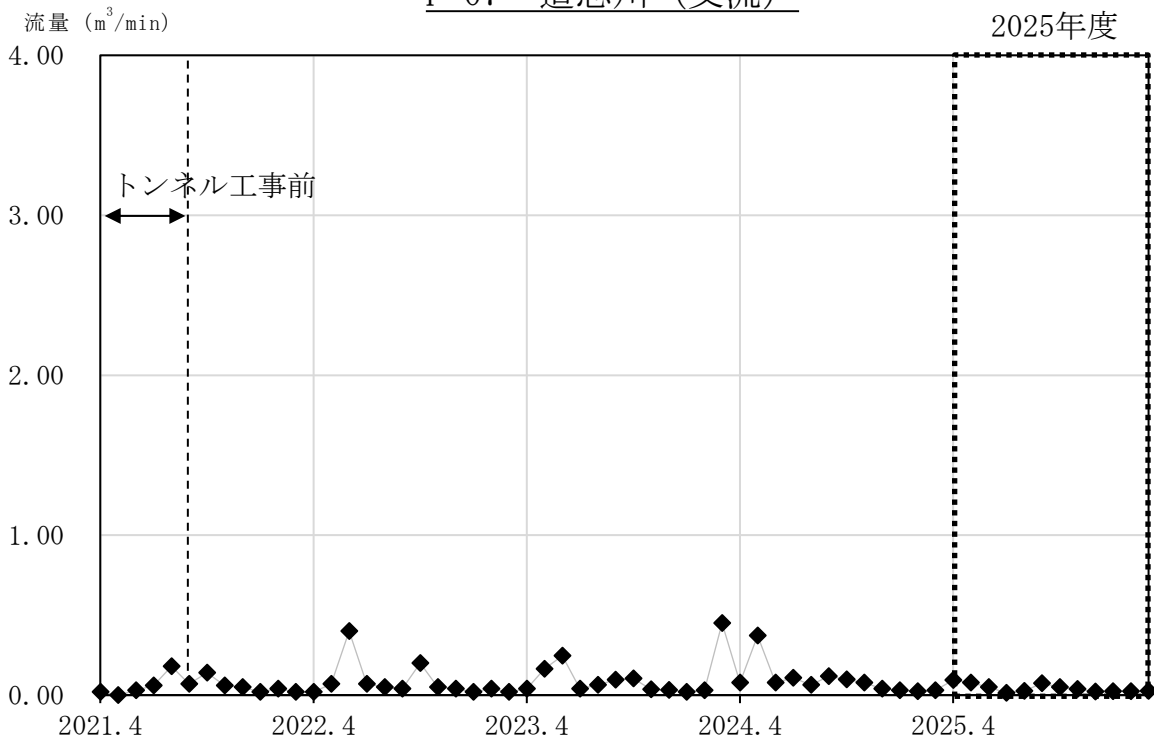
図 2-1-4-2 (5) 地表水の流量の調査結果
(F-07 道志川（支流）)

測定方法：容器法

F-07 道志川（支流）

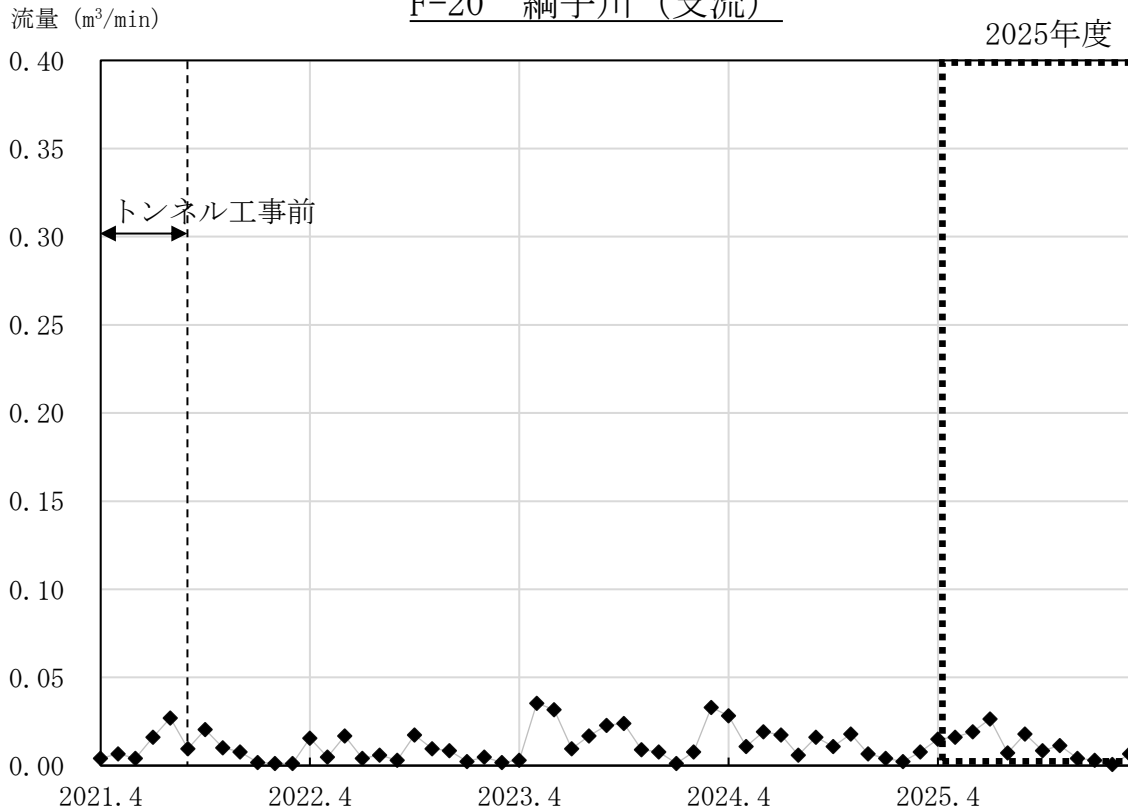
図 3-5-5-2(22) 地表水の流量の調査結果 (F-20 綱子川 (支流))

測定方法：容器法
