今回のご説明の概要

高速長尺先進ボーリングの状況

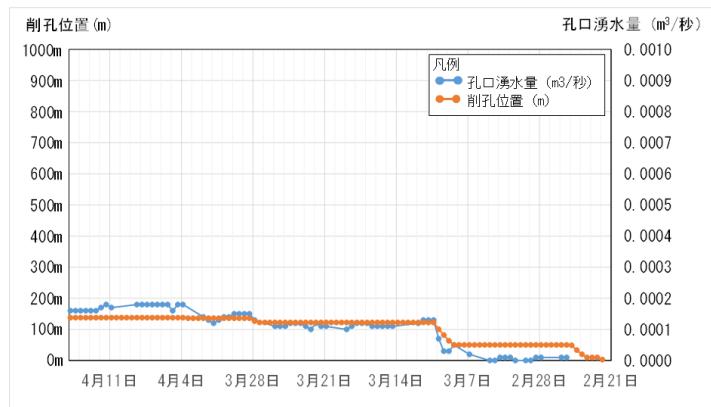
削孔進捗と孔口湧水量

- ・県境に向けた高速長尺先進ボーリングは令和5年2月21日に開始し、4月15日までに、孔口から138mの地点まで削孔を行っています。
- ・湧水量は断層を含め、最大で0.00018m³/s（1秒間に180ml）と非常に少ない状況が続いています。

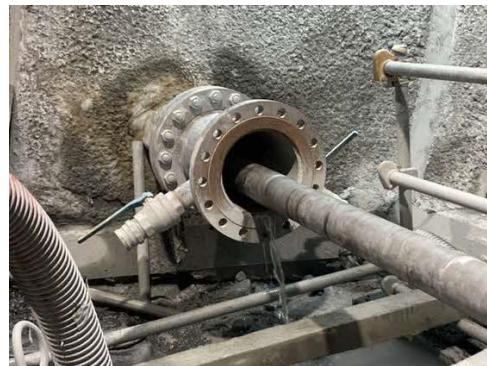
湧水の状況

〔削孔のための送水を停止し、地山からの湧水のみとなった状態〕

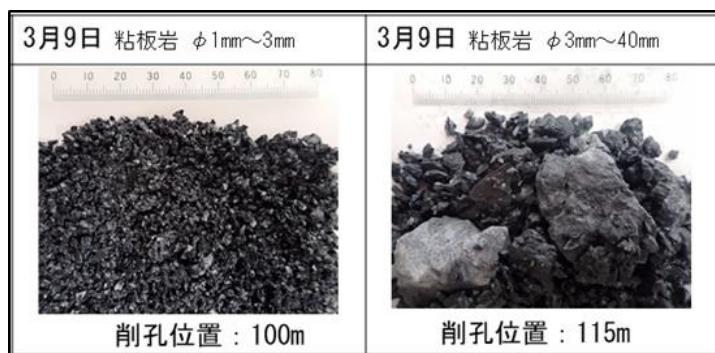
岩石片（スライム）の状況

- ・岩石片（スライム）の観察から、地質は硬い粘板岩が主体となっていることを確認しました。一方、孔口から約115mの地点では最大40mmと大きな粒径の岩石片が確認され、断層に伴う脆い地質であることがわかりました。

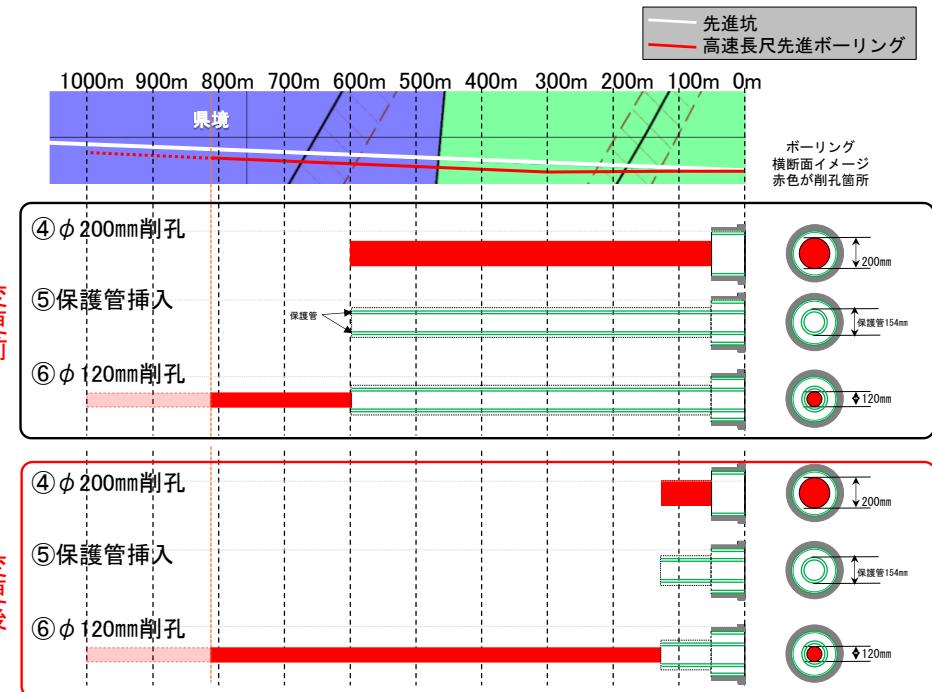
高速長尺先進ボーリングの削孔手順の変更

- ・孔口から約115m付近の脆い地質に対して、セメンチング（ボーリングで削孔した孔の崩壊を防ぐ目的で、セメントを注入する作業）を繰り返したものの、一部崩壊する箇所があったため、当初の手順を見直したうえで削孔を継続していきます。

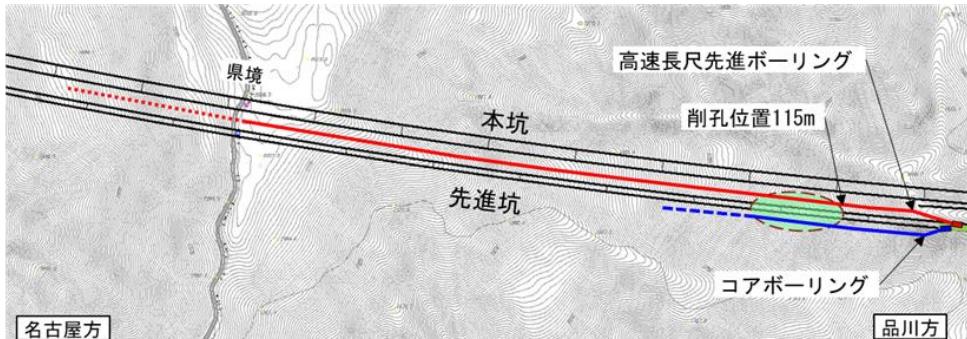
県境に向けたコアボーリング計画

- 今後、高速長尺先進ボーリングを進めて行くとともに、115m付近における脆い地質について、詳細な状況を確認するためのコアボーリングを実施します。

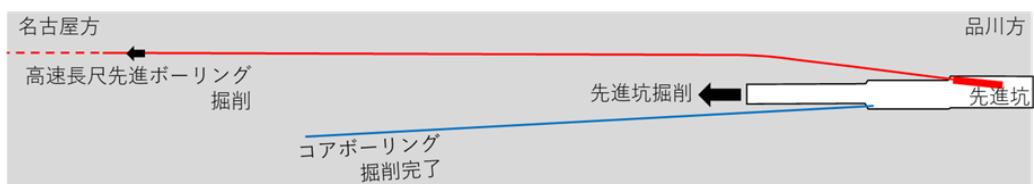
ボーリング調査と先進坑の平面イメージ図

- 一方、これまで高速長尺先進ボーリングを実施してきた区間においては湧水量が少ないことを確認しております。こうした区間では、高速長尺先進ボーリングを進めることと並行して、先進坑の掘削を進めてまいります。

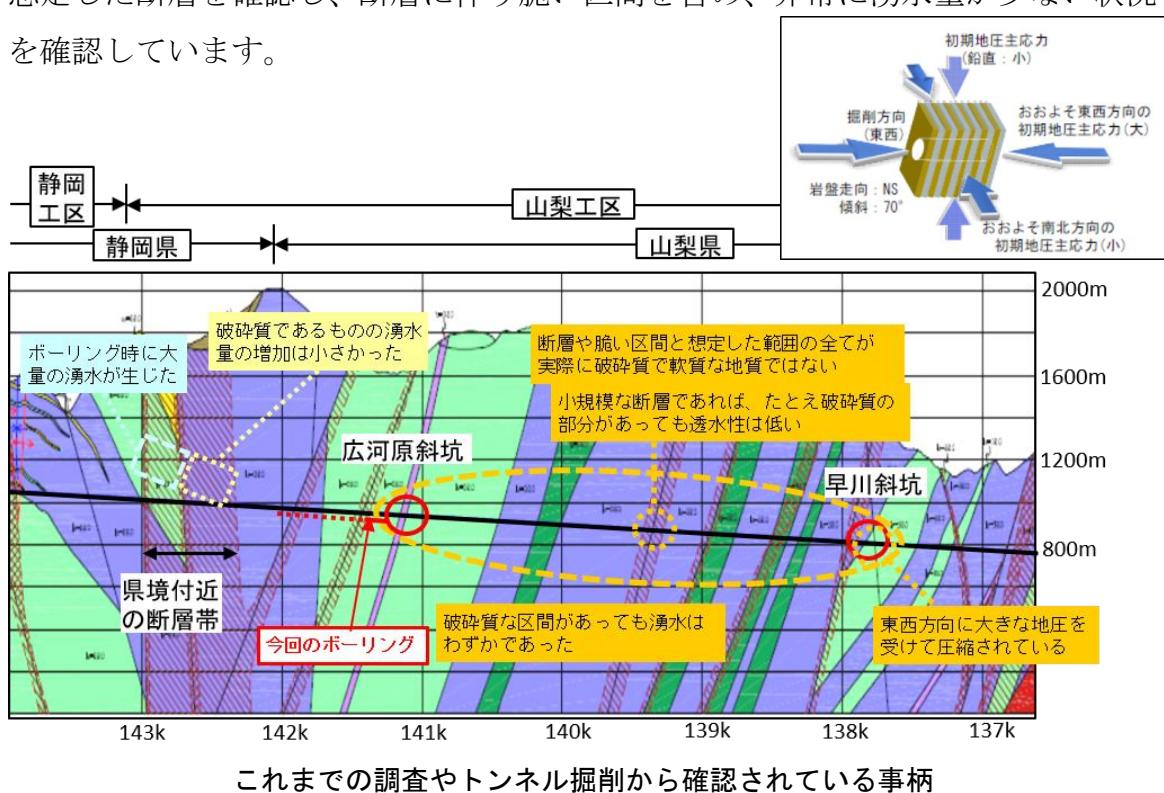
これまでの調査やトンネル掘削から確認されている事柄

○これまで、山梨工区の広河原斜坑（延長 4.2km）を高速長尺先進ボーリングを実施しながら掘り進める過程で、山梨県内の岩盤が東西方向に大きな地圧を受けて圧縮しており、断層や脆い区間を含め、水が非常に浸透しにくく湧水量も少ないことを確認していました。

○本年 2 月から開始した高速長尺先進ボーリングにおいても、事前に地質縦断図で想定した断層を確認し、断層に伴う脆い区間を含め、非常に湧水量が少ない状況を確認しています。

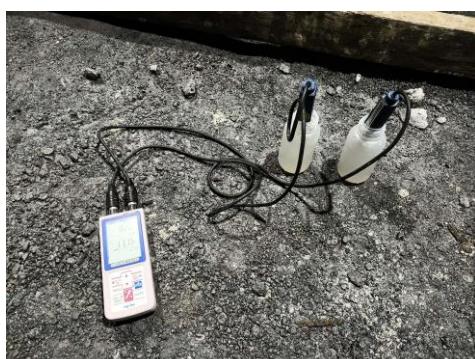
ボーリング湧水の水質測定

- ・湧水量及び水質（水温、pH、電気伝導度）については継続的に測定を行い、結果は1週間ごとに報告・公表します。
- ・湧水量が管理値に近づいた場合は慎重に削孔を行うこととし、1週間毎の報告・公表を日毎に行うこととして、管理値を超過した場合は速報します。
- ・管理値を超える湧水が発生した場合は削孔を一時中断し、1週間程度の間に湧水の減少が見られない場合にはボーリングを中止して、水を止めることとします。
- ・念のため、静岡県側の沢の流量についてもモニタリングを行い、その結果を反映して丁寧に削孔を行います。
