中央新幹線第一首都圏トンネル新設(北品川工区)

工事現場周辺における地表面隆起に関する説明会

東海旅客鉄道株式会社

中央新幹線第一首都圏トンネル新設(北品川工区)工事共同企業体

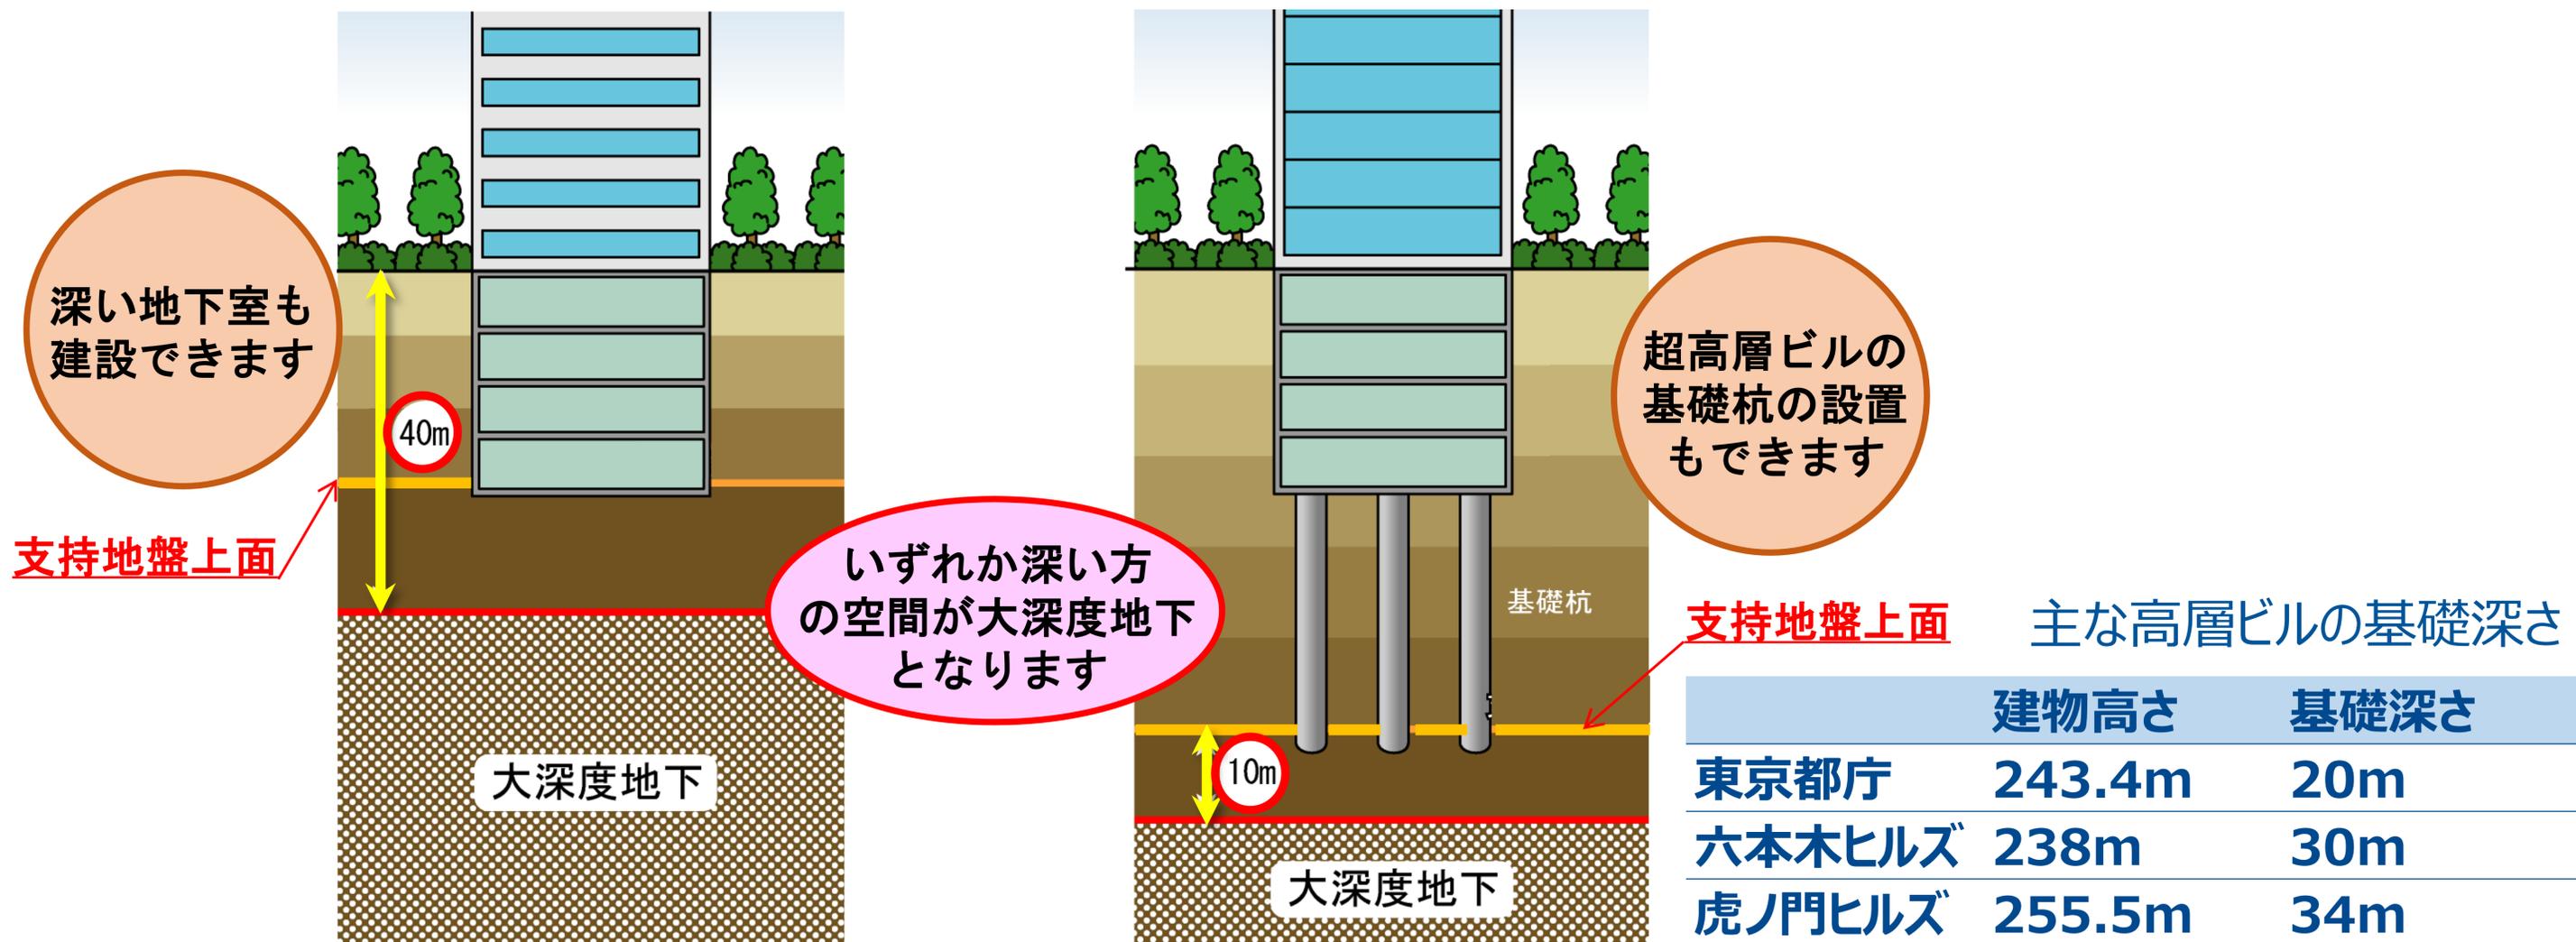
大深度法※では、①又は②のいずれか深い方の空間を大深度地下と定義されています。東京都区部では、大深度地下にトンネルを構築します。

① 地下室の建設のための
利用が通常行われない深さ
(地表面から40m以深)

② 建築物の基礎の設置のための
利用が通常行われない深さ
(支持地盤上面から10m以深)

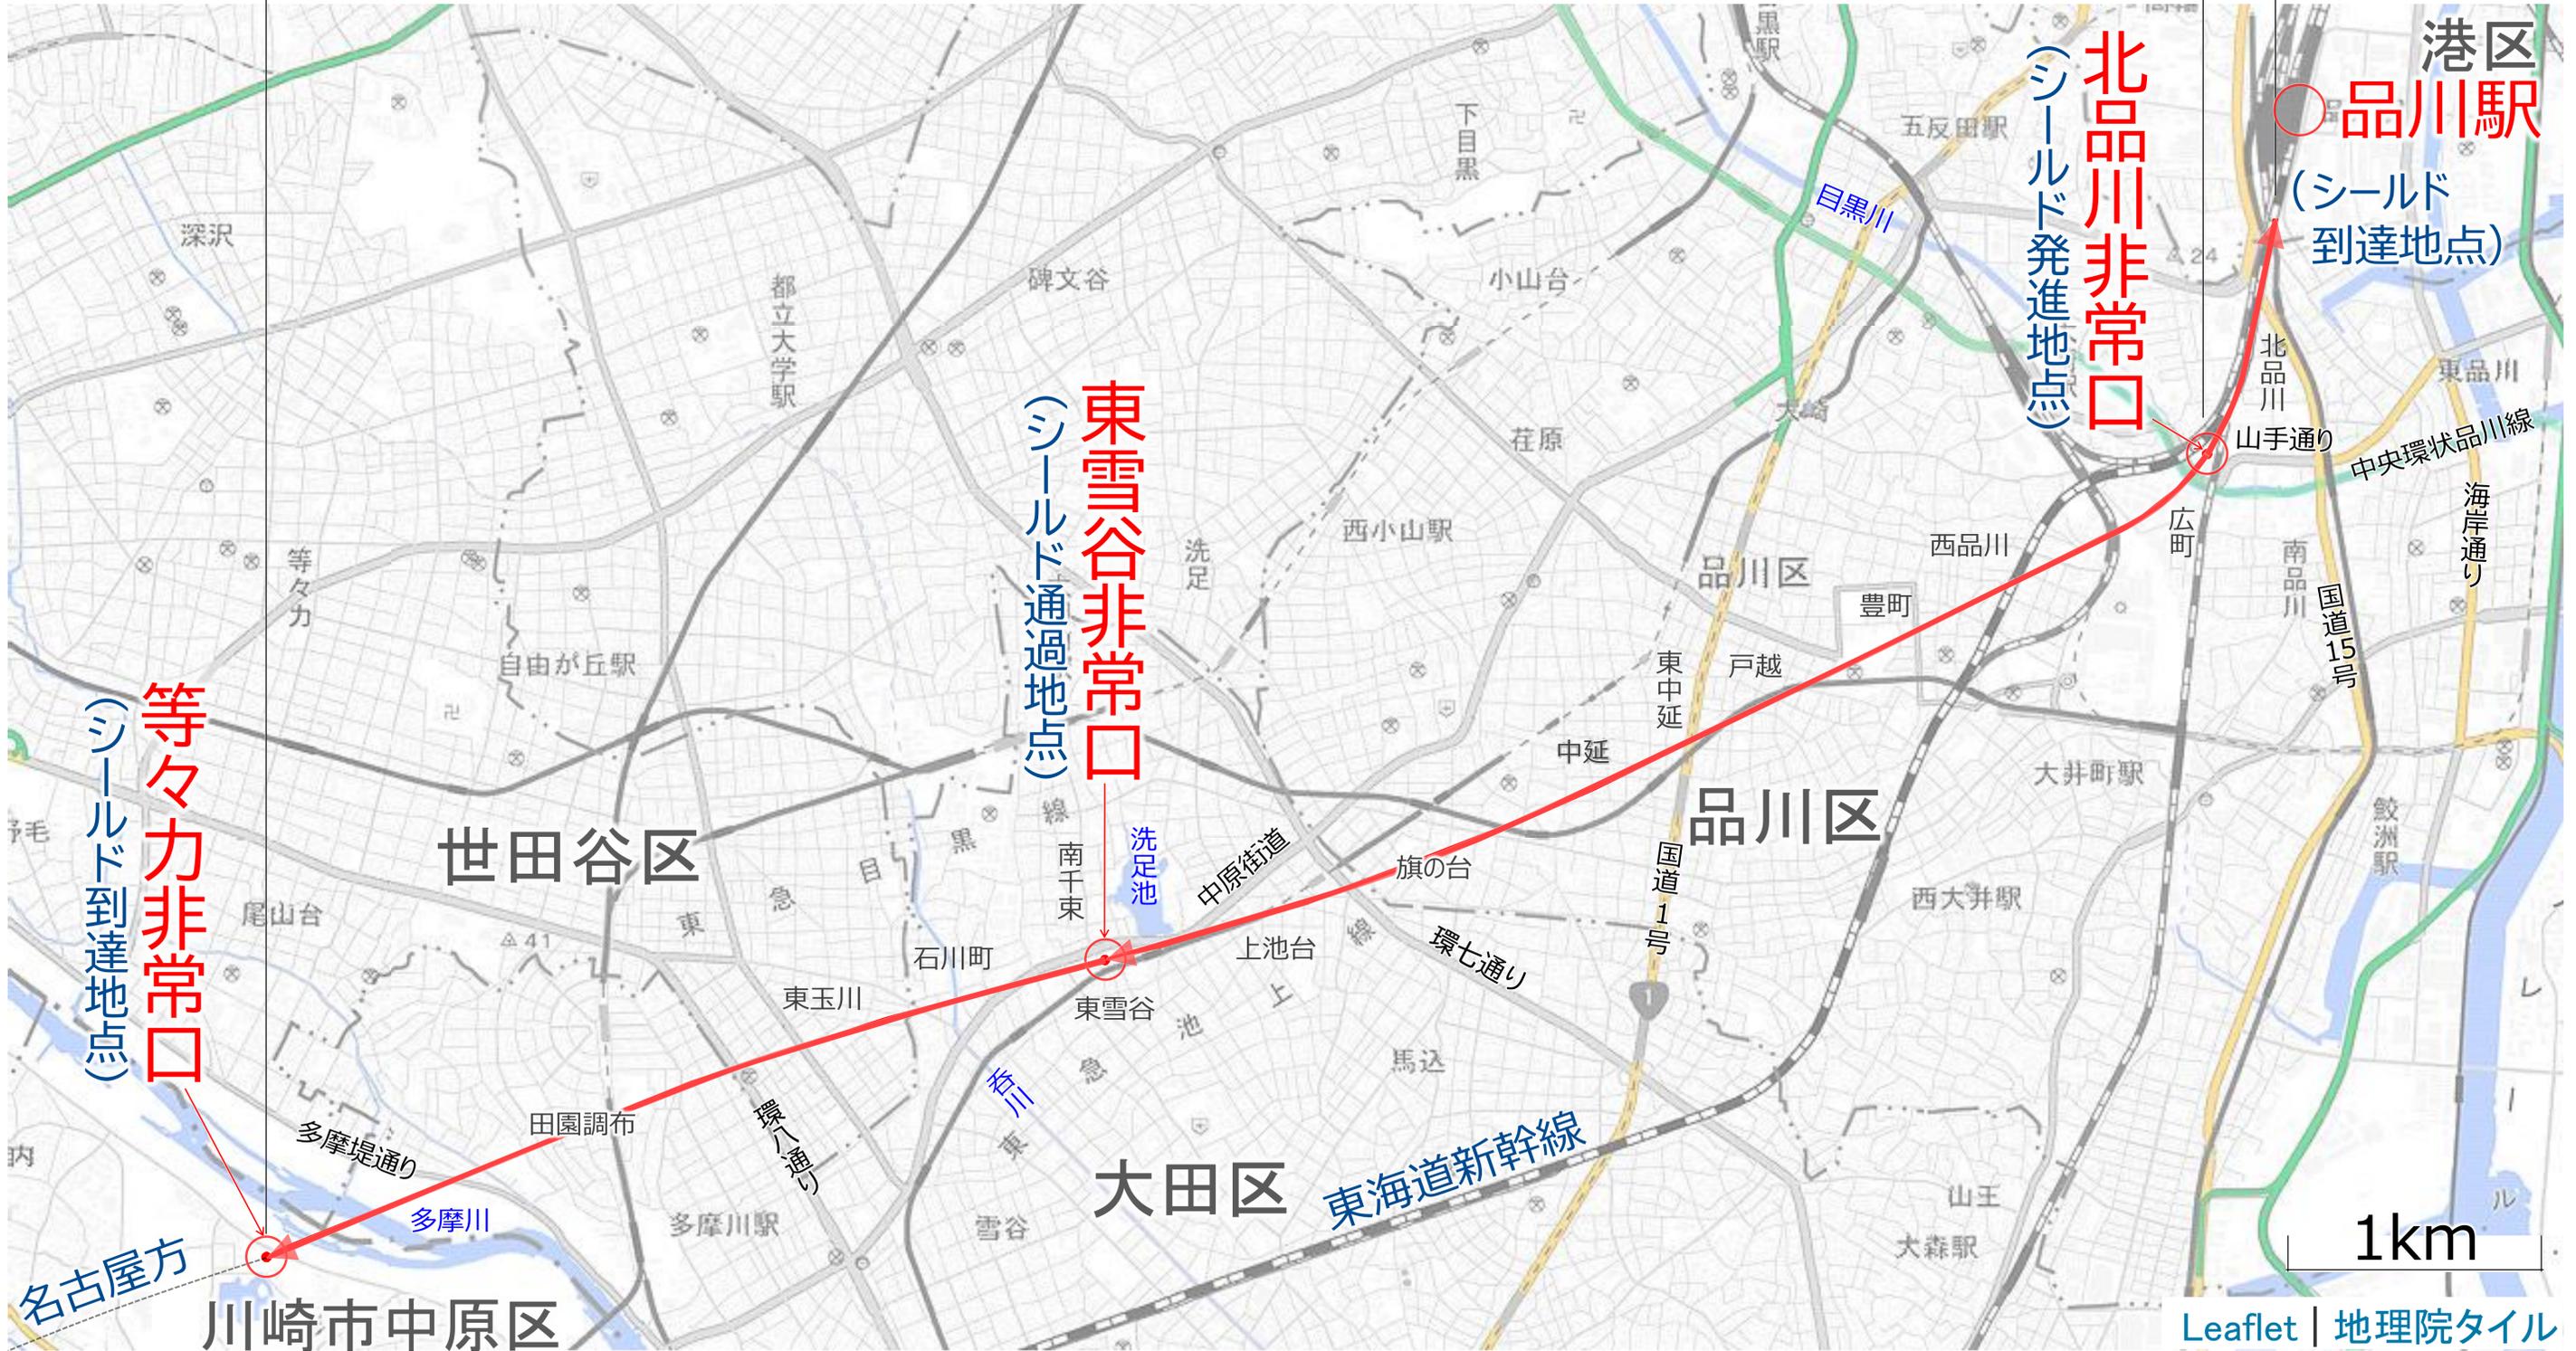
第一首都圏トンネル（北品川工区） 位置図

・ 北品川非常口から、まずは等々力非常口までを、そのあとで品川駅までを掘進

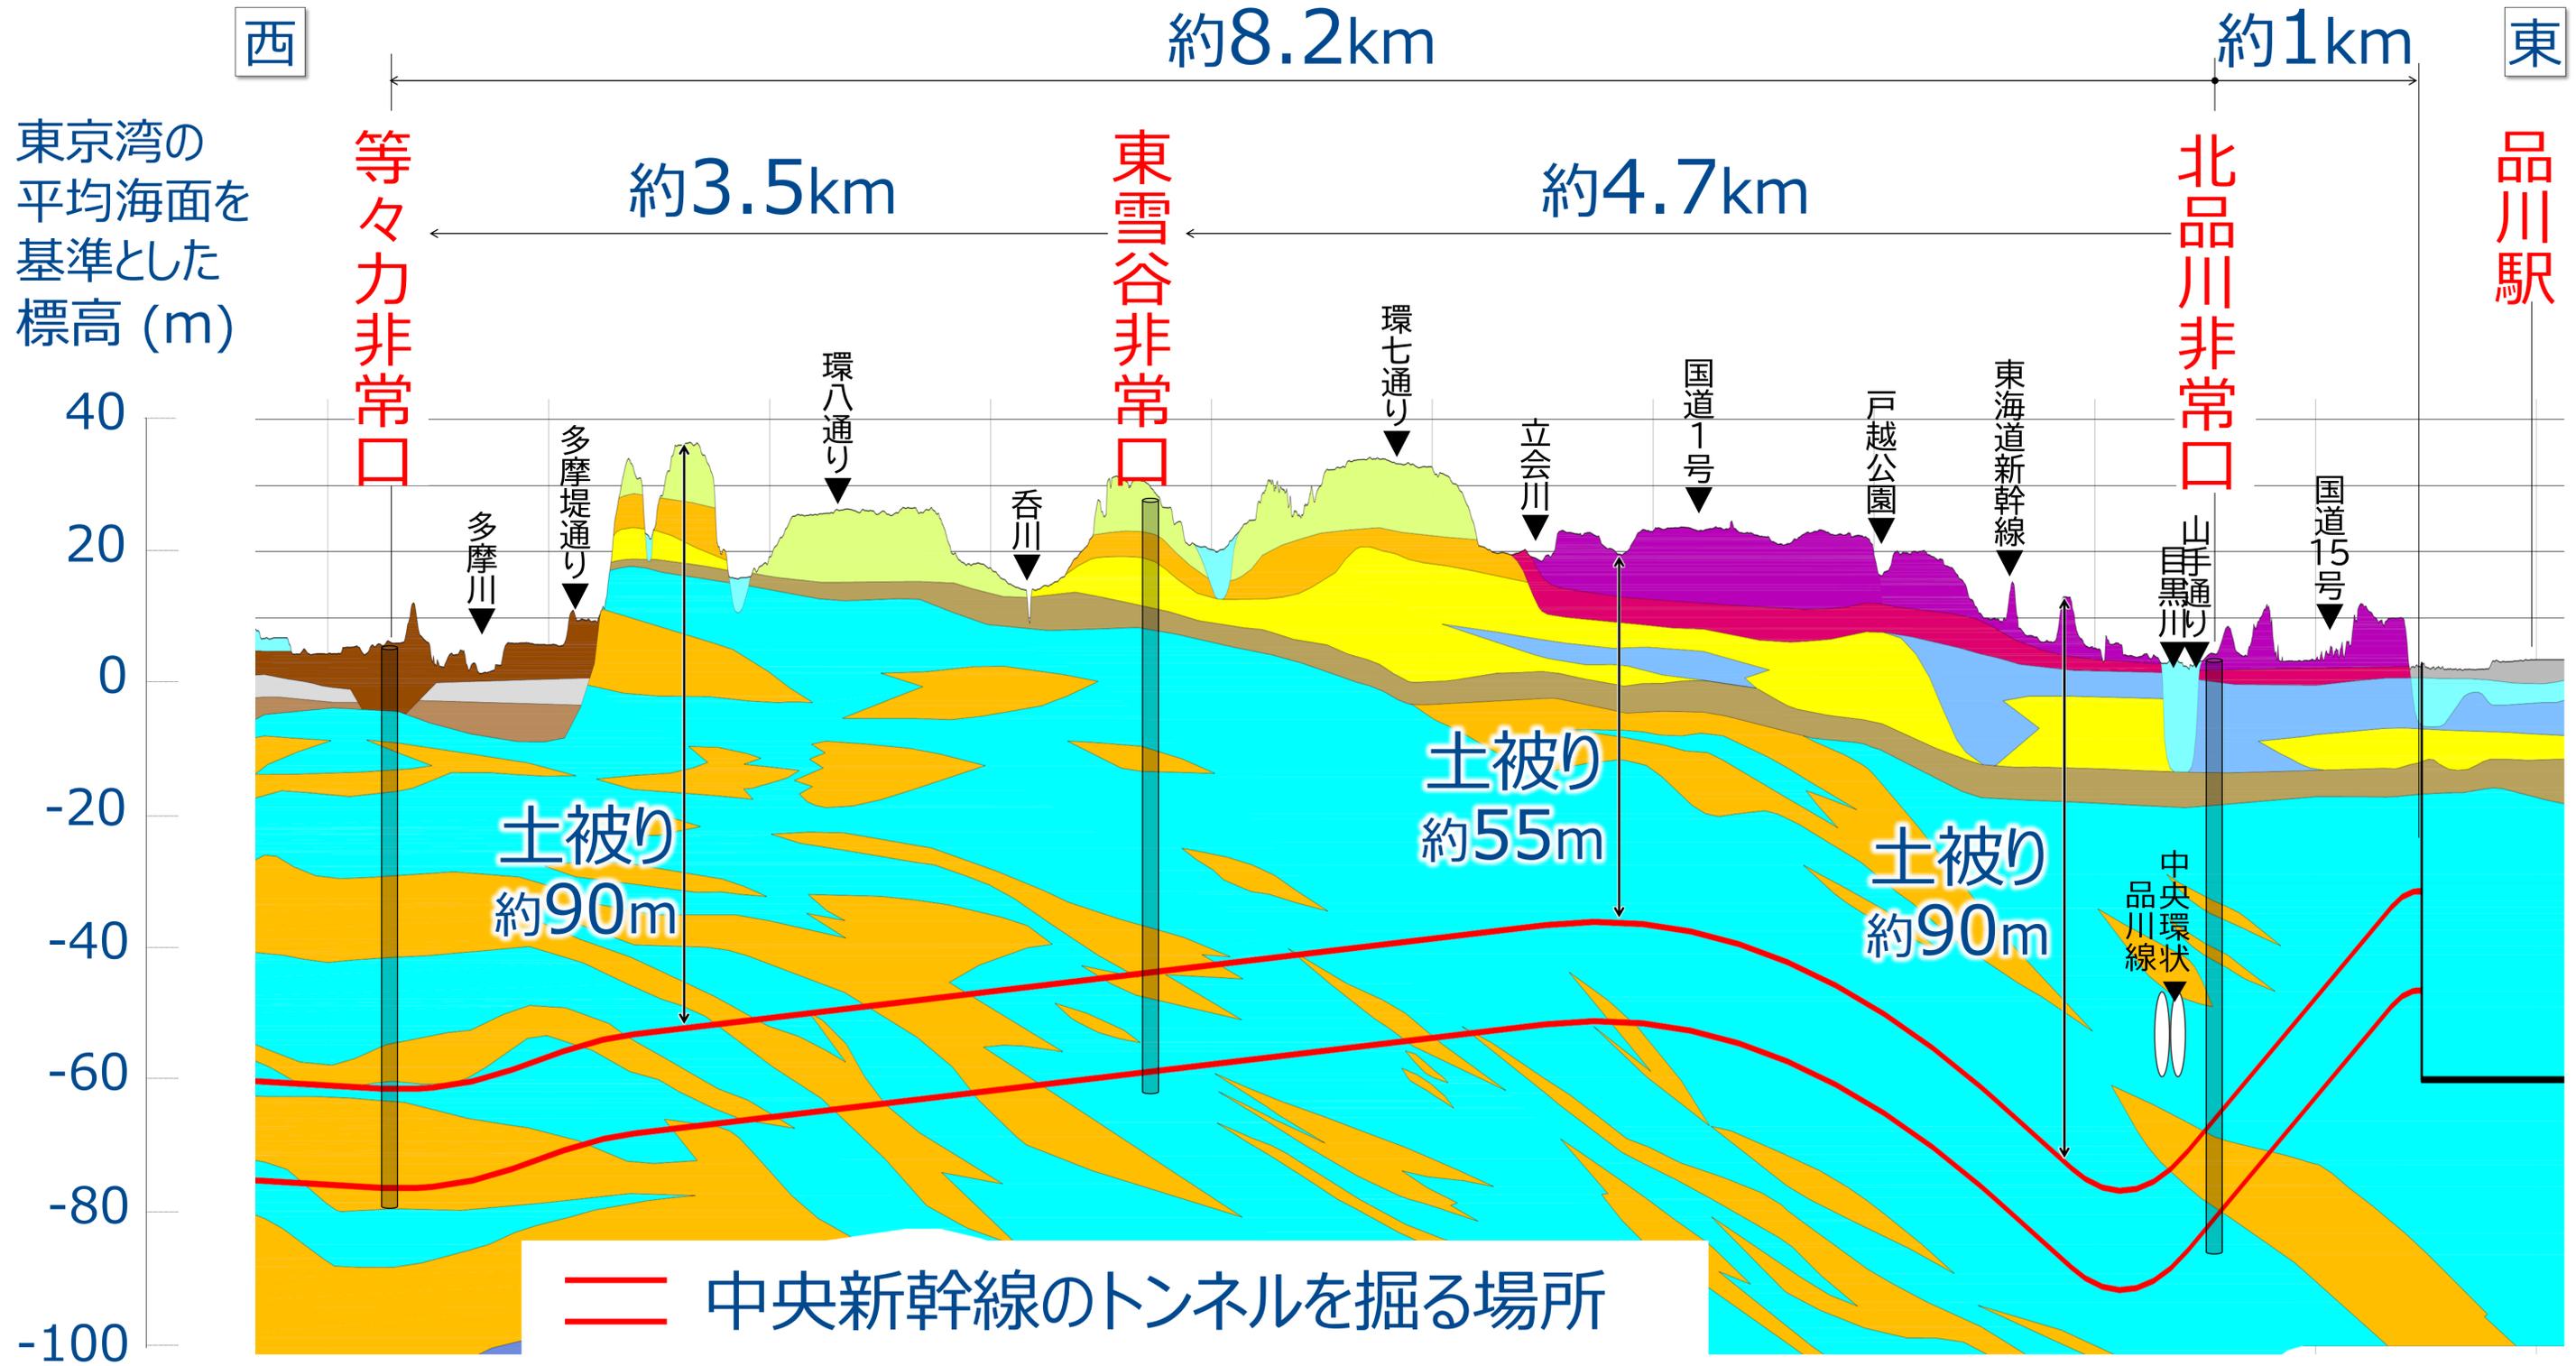
第一首都圏トンネル（北品川工区） 縦断面図

- 北品川非常口から等々力非常口まで、シールドマシンで上総層群北多摩層の固く締まった地盤（主に固結シルト ■、所々で砂 ■ が介在）の中を掘進

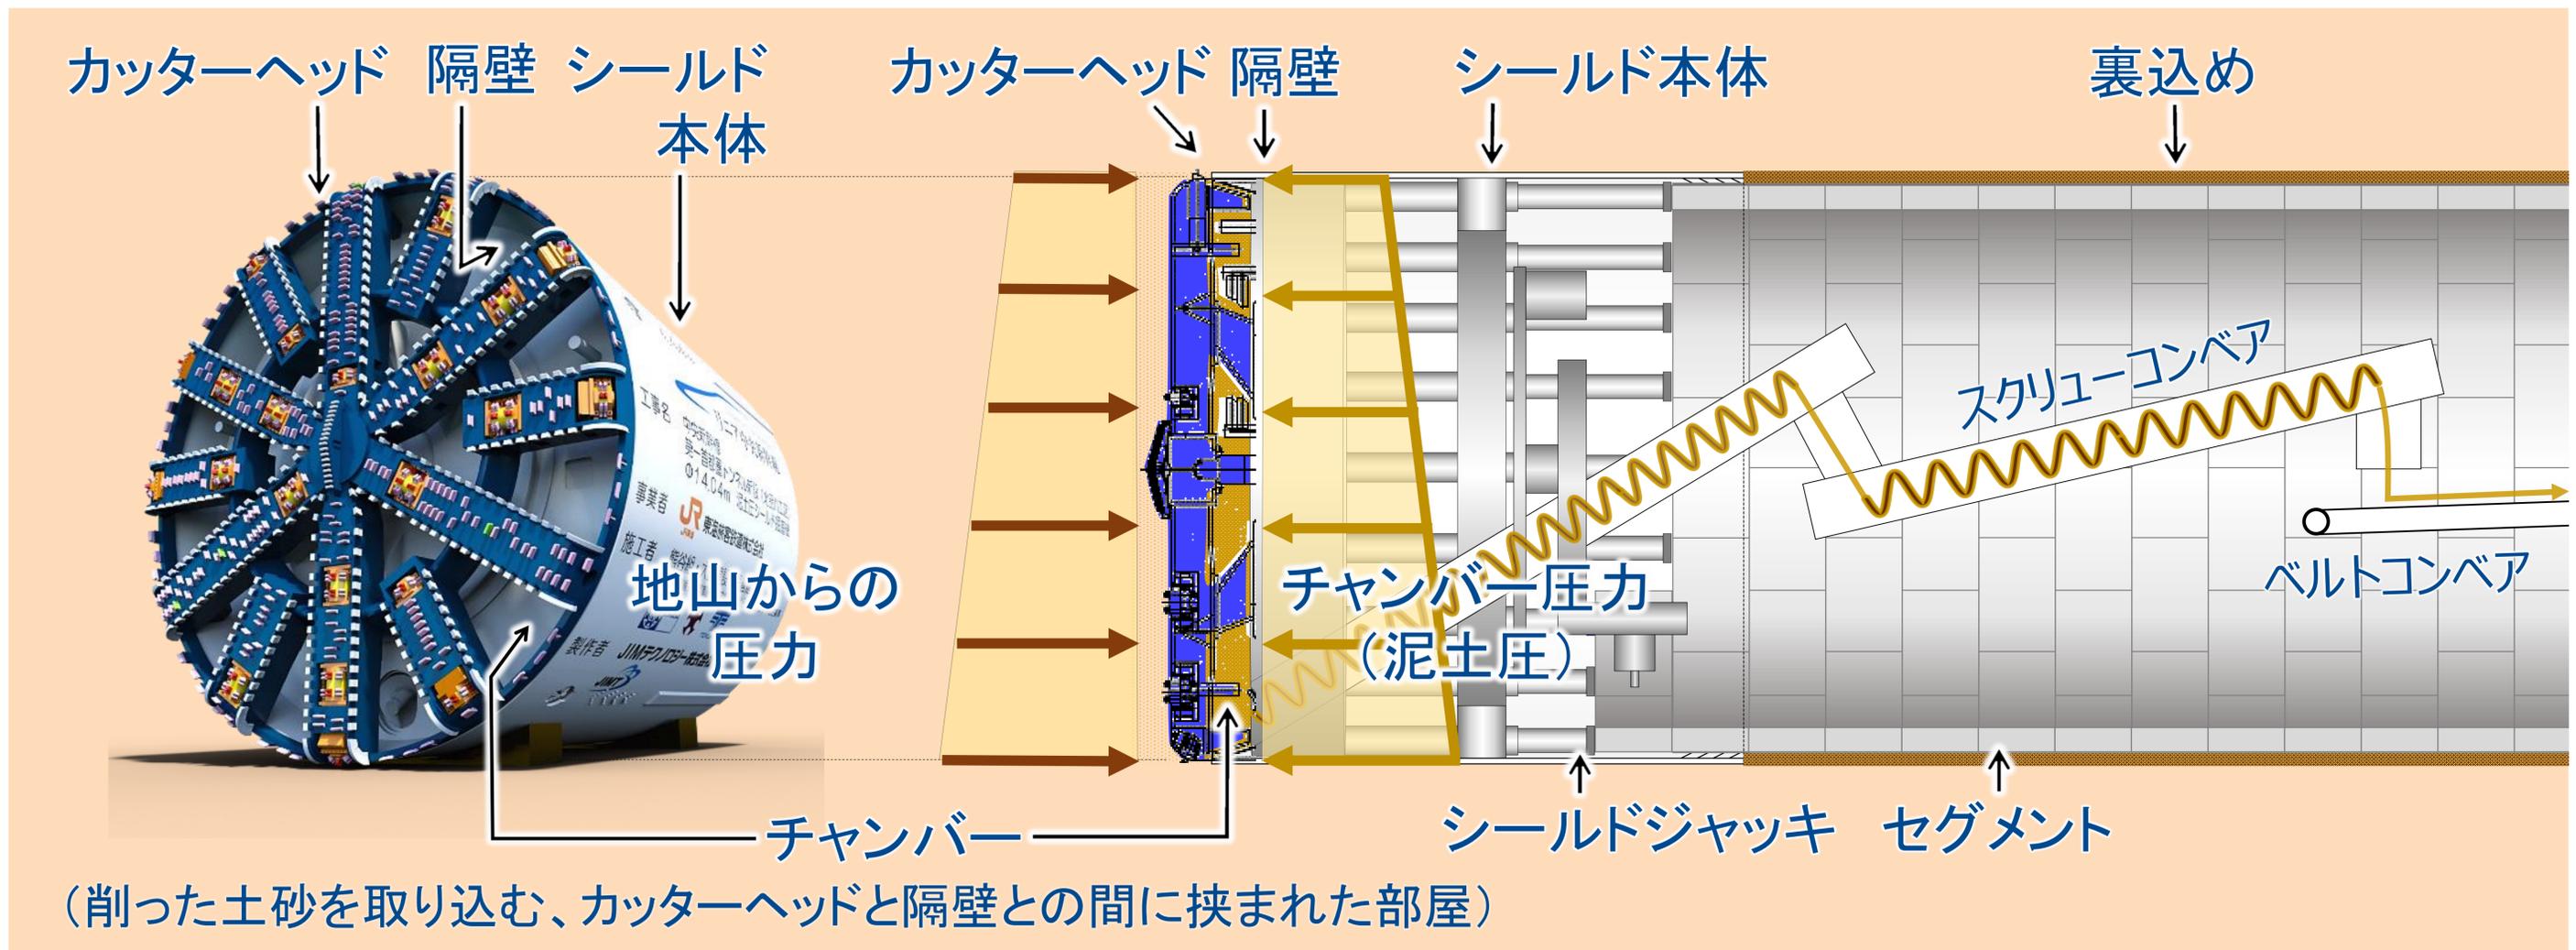
北品川工区で用いる泥土圧シールドによる掘り方

- i) カッターヘッドを回転させて削り取った土砂をチャンバー内に取り込む。
- ii) 取り込んだ土砂に添加材を加えてかき混ぜ、塑性流動性と不透水性を持つ泥土にする。
- iii) 掘削面が崩れないよう、泥土に、地山からの圧力に拮抗した圧力 (泥土圧) をかける。
- iv) 掘り進んだ分に応じた適量の土砂をスクリーコンベアで後方に抜き取る。

削った土砂の粒の隙間を添加材(気泡)で埋め、ほど良い固さと水を透さない性状を備えた泥土を練りあげてつくることが重要

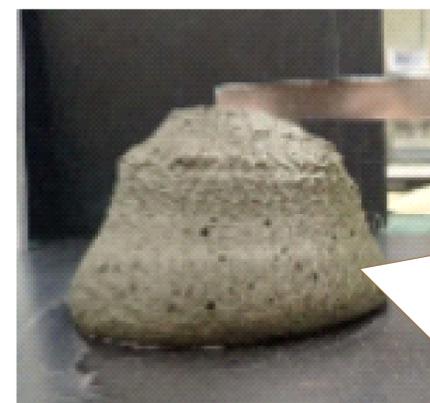
泥土の内部を拡大したイメージ

- 添加材 (気泡)
- 細かい粒 (粘性土など)
- 中程度の粒 (砂など)
- 粗い粒 (礫など)

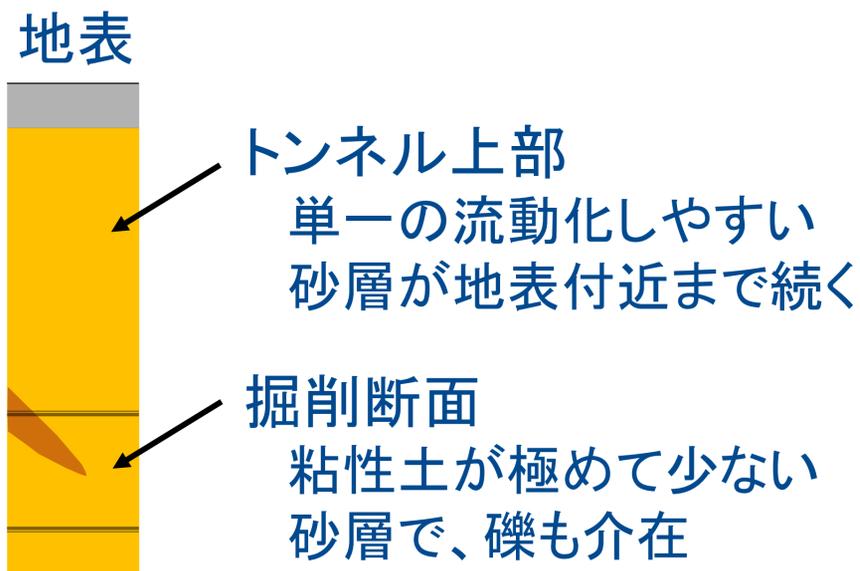
「特殊な地盤」

- ・令和2年10月に東京外環のシールドトンネル工事で起きた地表面の陥没事故の原因として、東京外環全線の中でも「特殊な地盤」での「施工に課題があった」ことが報告されています。

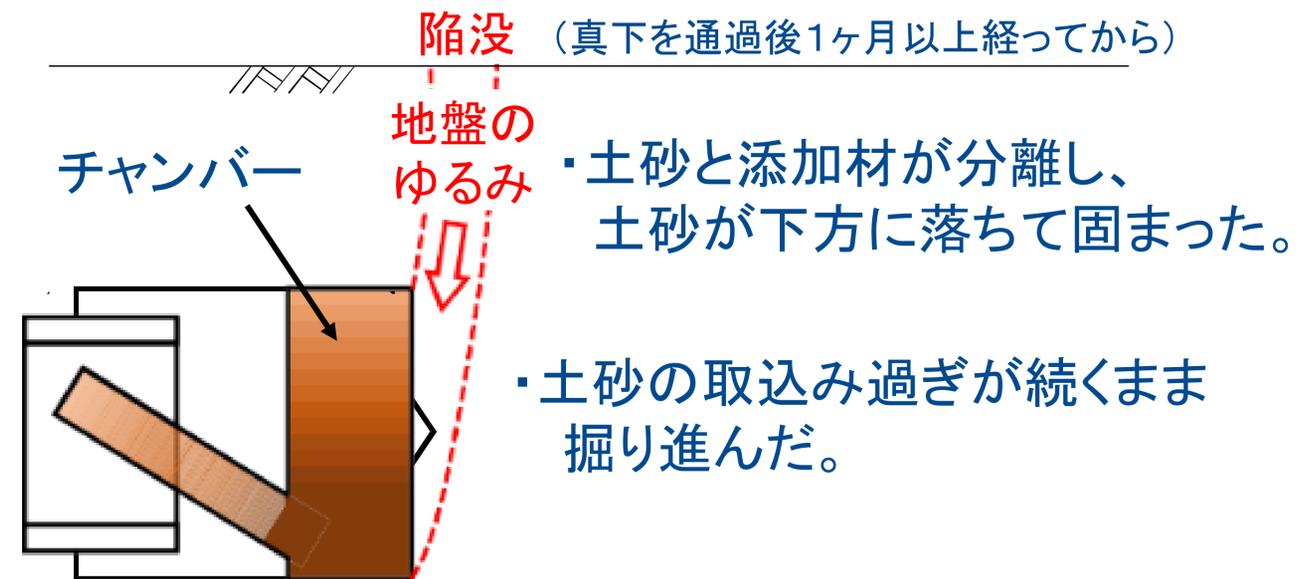
「課題があった」とされる施工

土砂と添加材が分離し、土砂が下方に落ちて固まった。

土砂の取込み過ぎが続くまま掘り進んだ。

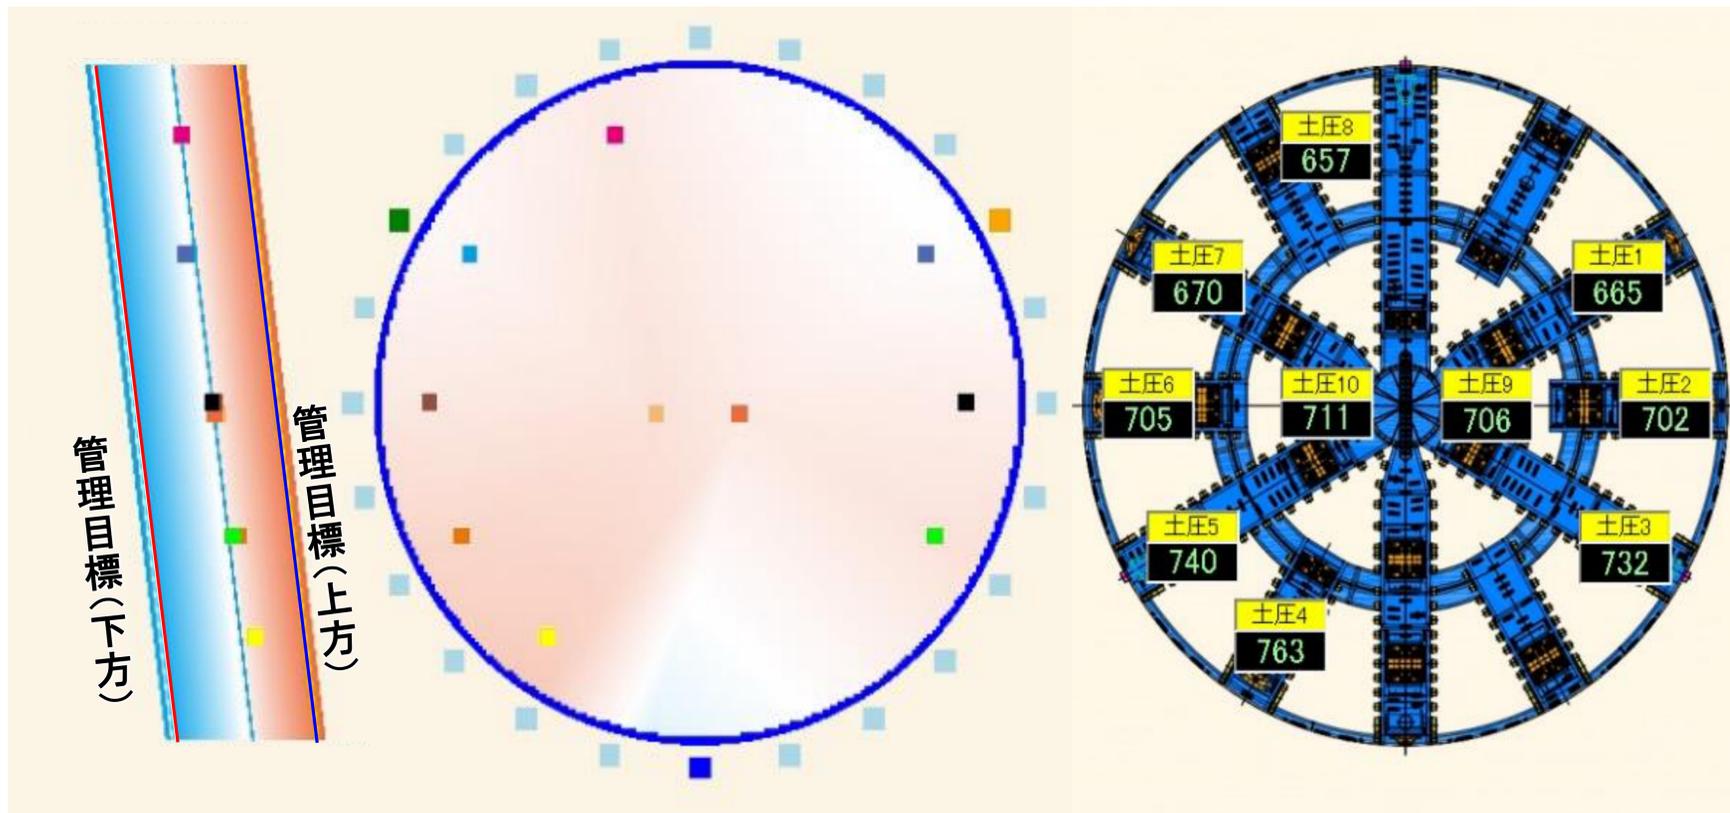
管理モニターの表示状況（掘進距離約170m付近）

- ・泥土圧を適切に保持するため、管理モニターを通じてリアルタイムで監視を行い、管理目標値内に収まるよう調整しながら掘進してまいりました。
- ・泥土圧が掘削断面内でバランスよく保たれた状態であるよう、添加材の投入量などを調整しながら掘進してまいりました。

今後の掘進においても引き続き、地質状況に合わせ、適切な泥土圧の設定を行い、「泥土圧が管理目標値に収まること」や「泥土圧が掘削断面内でバランス良く保たれた状態にあること」を確認してまいります。

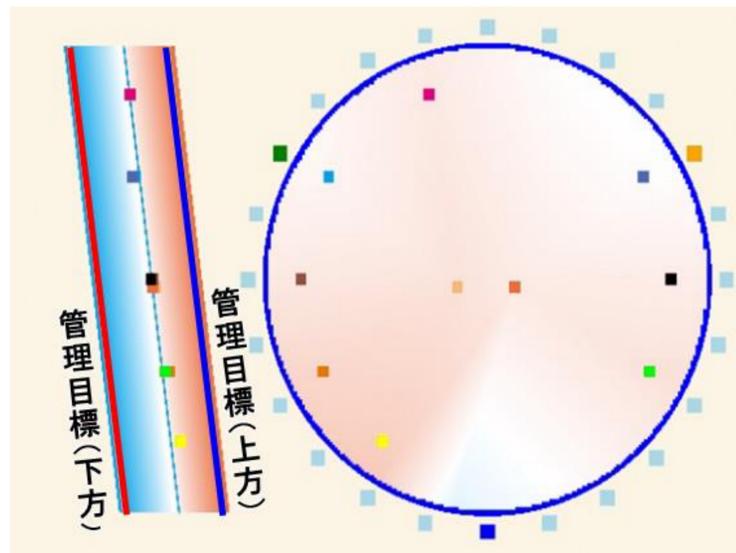
チャンバー内の泥土の圧力勾配

- 掘削断面内の上下の圧力状態を監視しながら、チャンバー内の泥土を土砂サンプリング装置で採取し、塑性流動性が保たれている状態にあることを直接確認してまいりました。

今後の掘進においても引き続き、地質に合わせて適切な添加材を混合攪拌し、チャンバー内の泥土を良好な状態に保ってまいります。

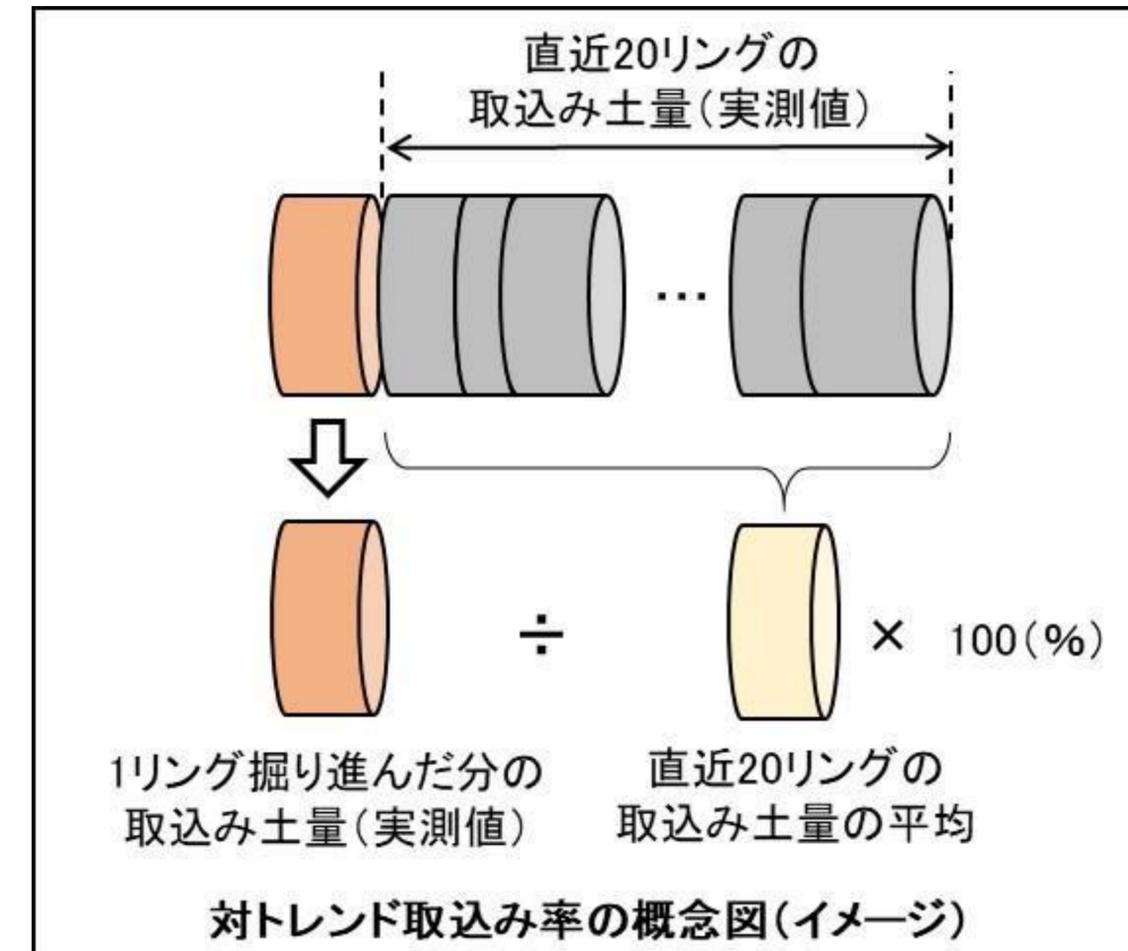
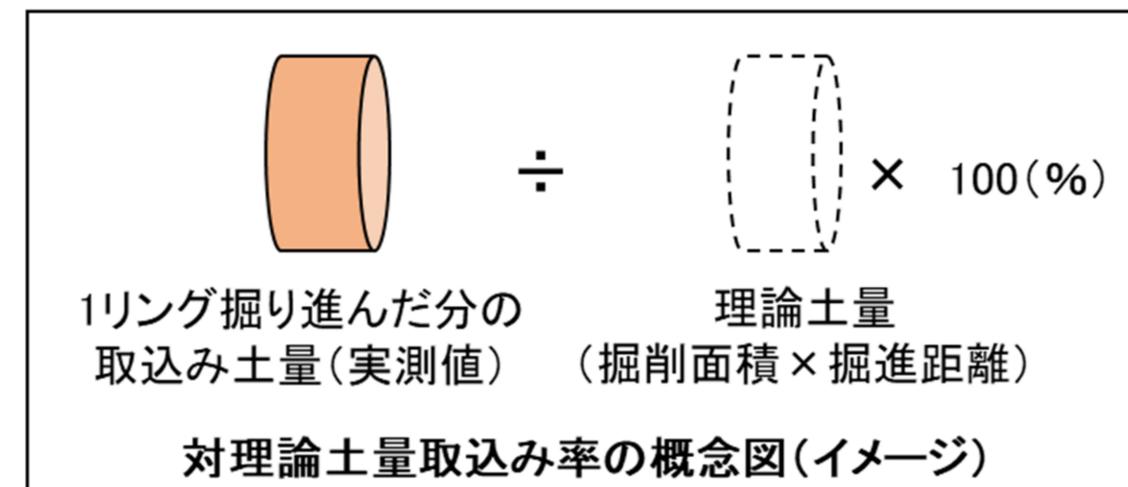
「直近20リング※1の取込み土量の平均に対する取込み率（対トレンド取込み率）」

「1リングあたりの理論土量※2に対する取込み率（対理論土量取込み率）」

・「対トレンド取込み率」と「対理論土量取込み率」いずれも概ね一次管理値内に収まり、継続して超過することはありませんでした。

一次管理値：100±7.5%

二次管理値：100±15%

⇒今後の掘進においても引き続き、取込み土量を適切に管理してまいります。

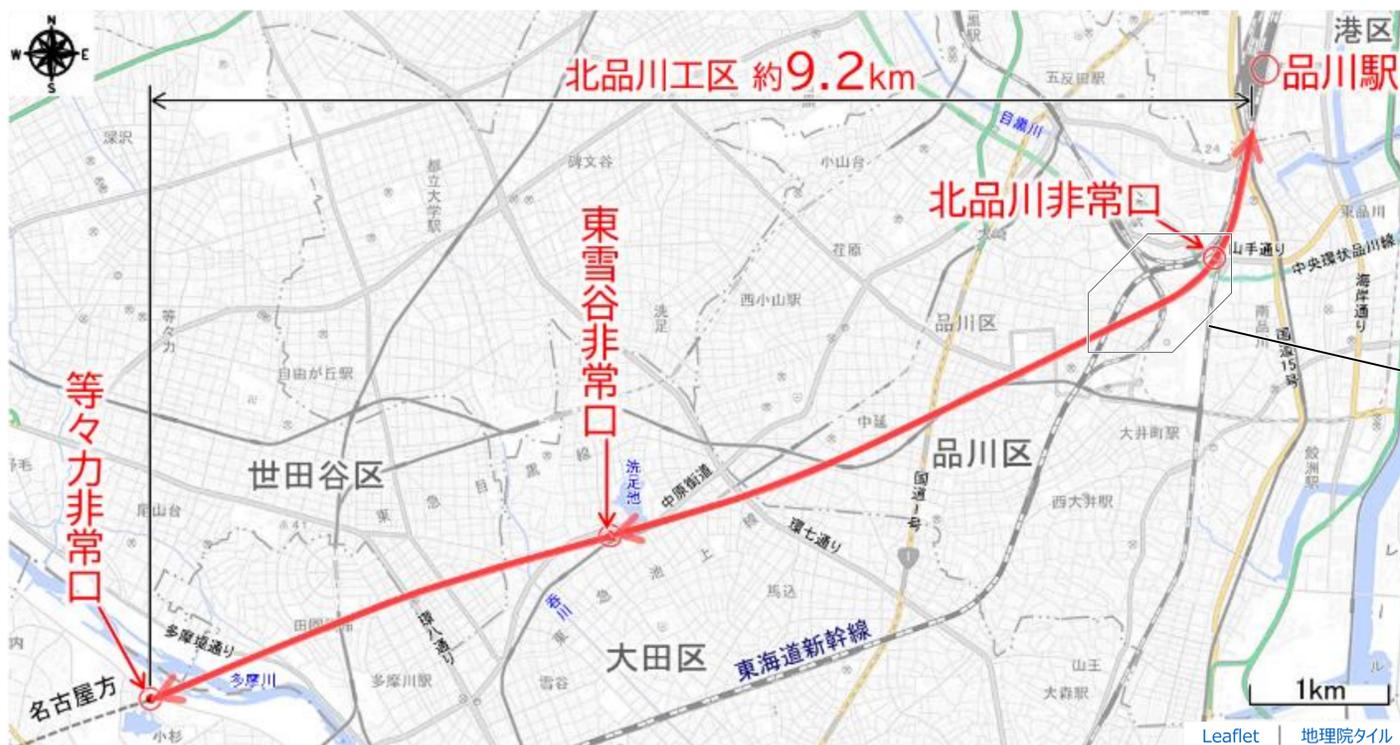
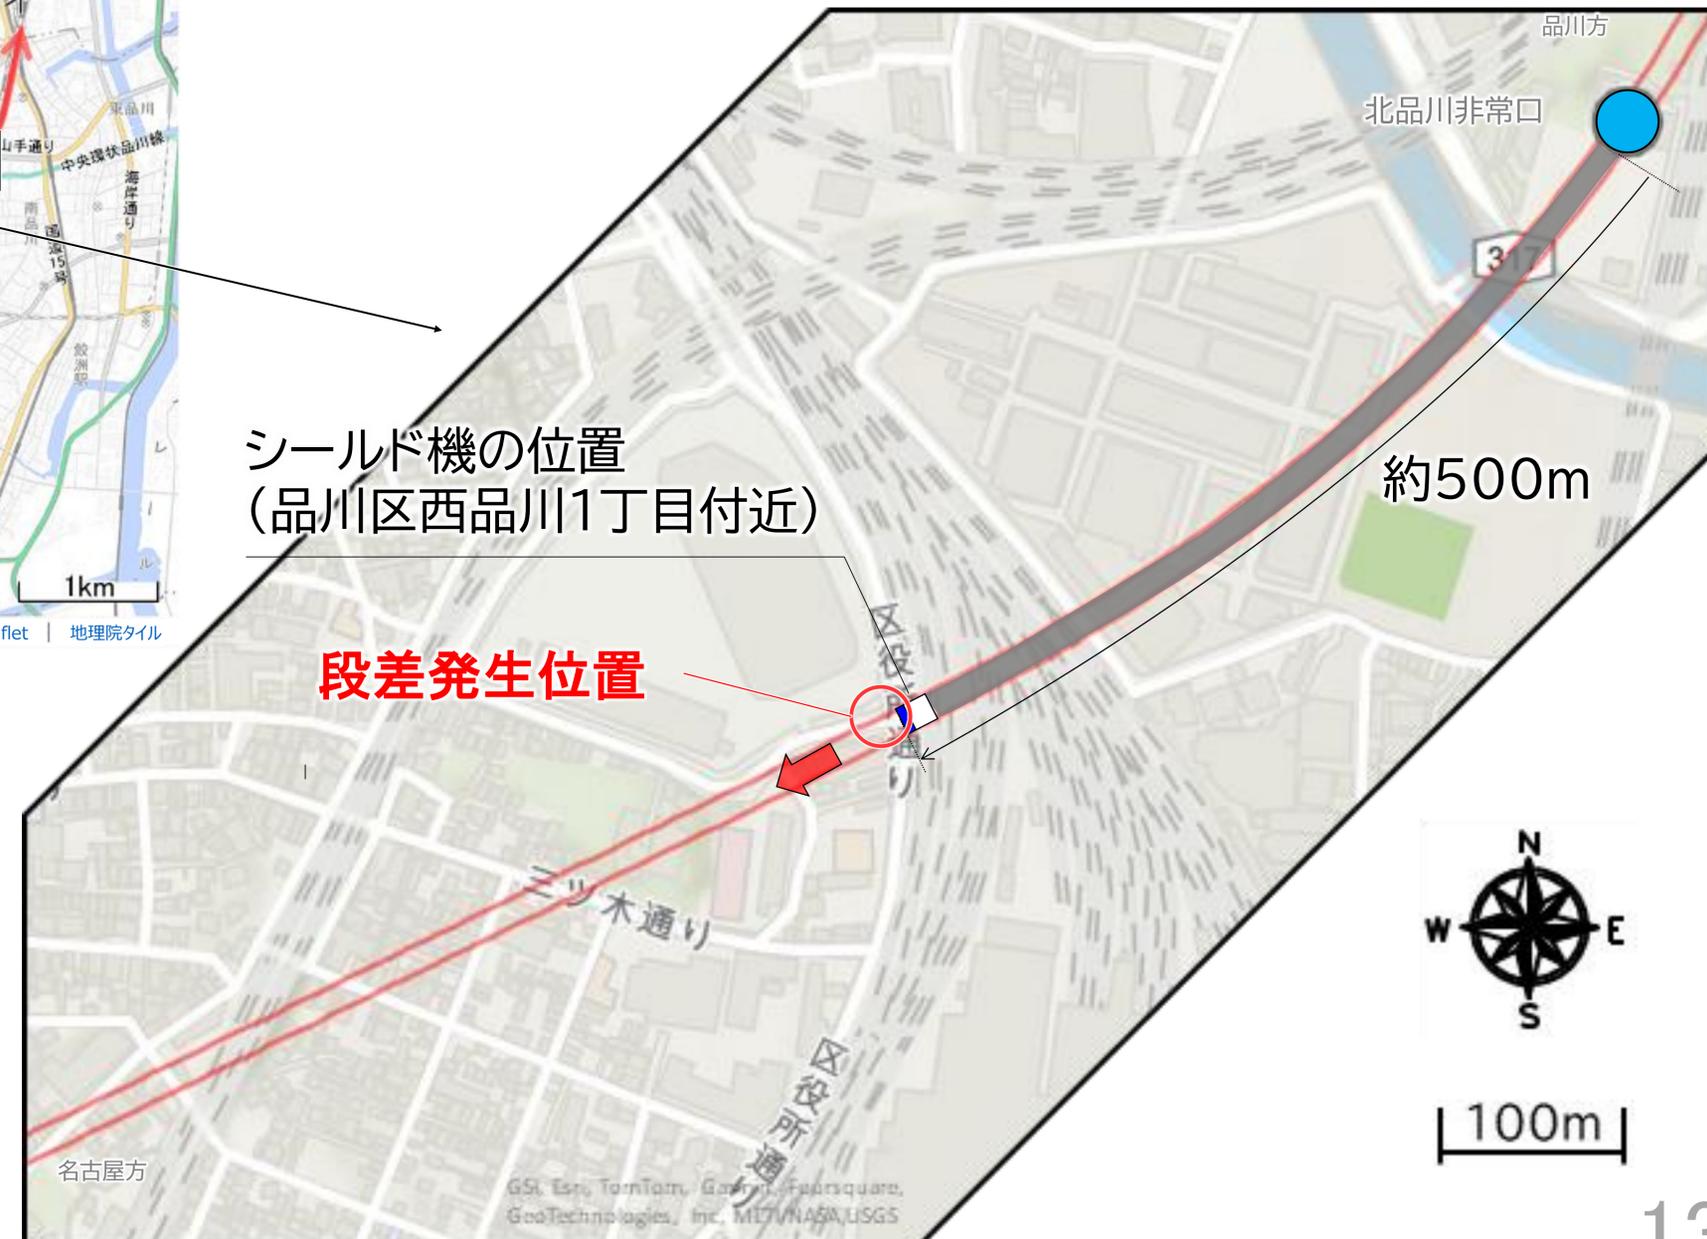
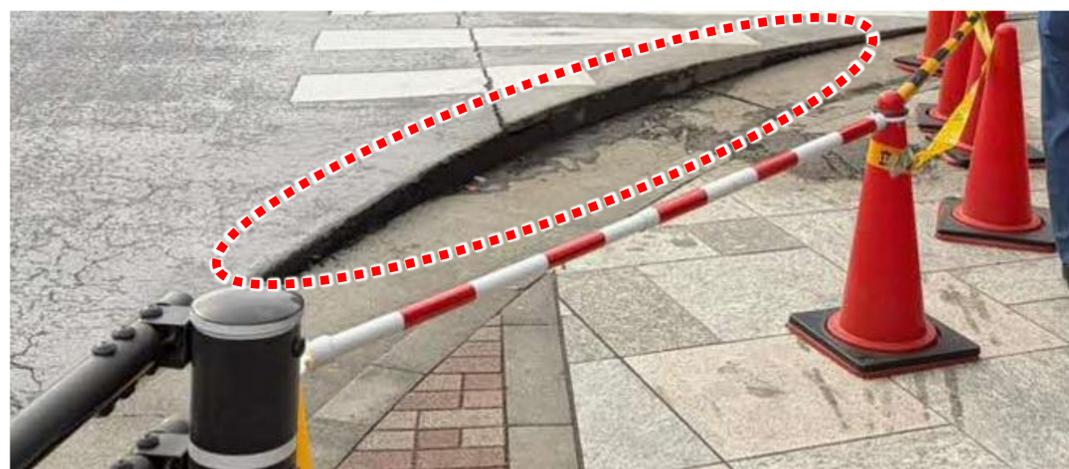
<発生時の様子>

発生日時 2025年10月28日 (火) 時刻不明
(8時30分頃、品川区からの連絡により知得)

発生箇所 東京都品川区西品川1丁目1番付近の区役所通り上の交差点

発生事象 歩道と車道の上に最大13cm程度の段差(隆起)発生
