中央新幹線第一首都圏トンネル新設(北品川工区)

工事現場周辺における地表面隆起に関する説明会

東海旅客鉄道株式会社

中央新幹線第一首都圏トンネル新設(北品川工区)工事共同企業体

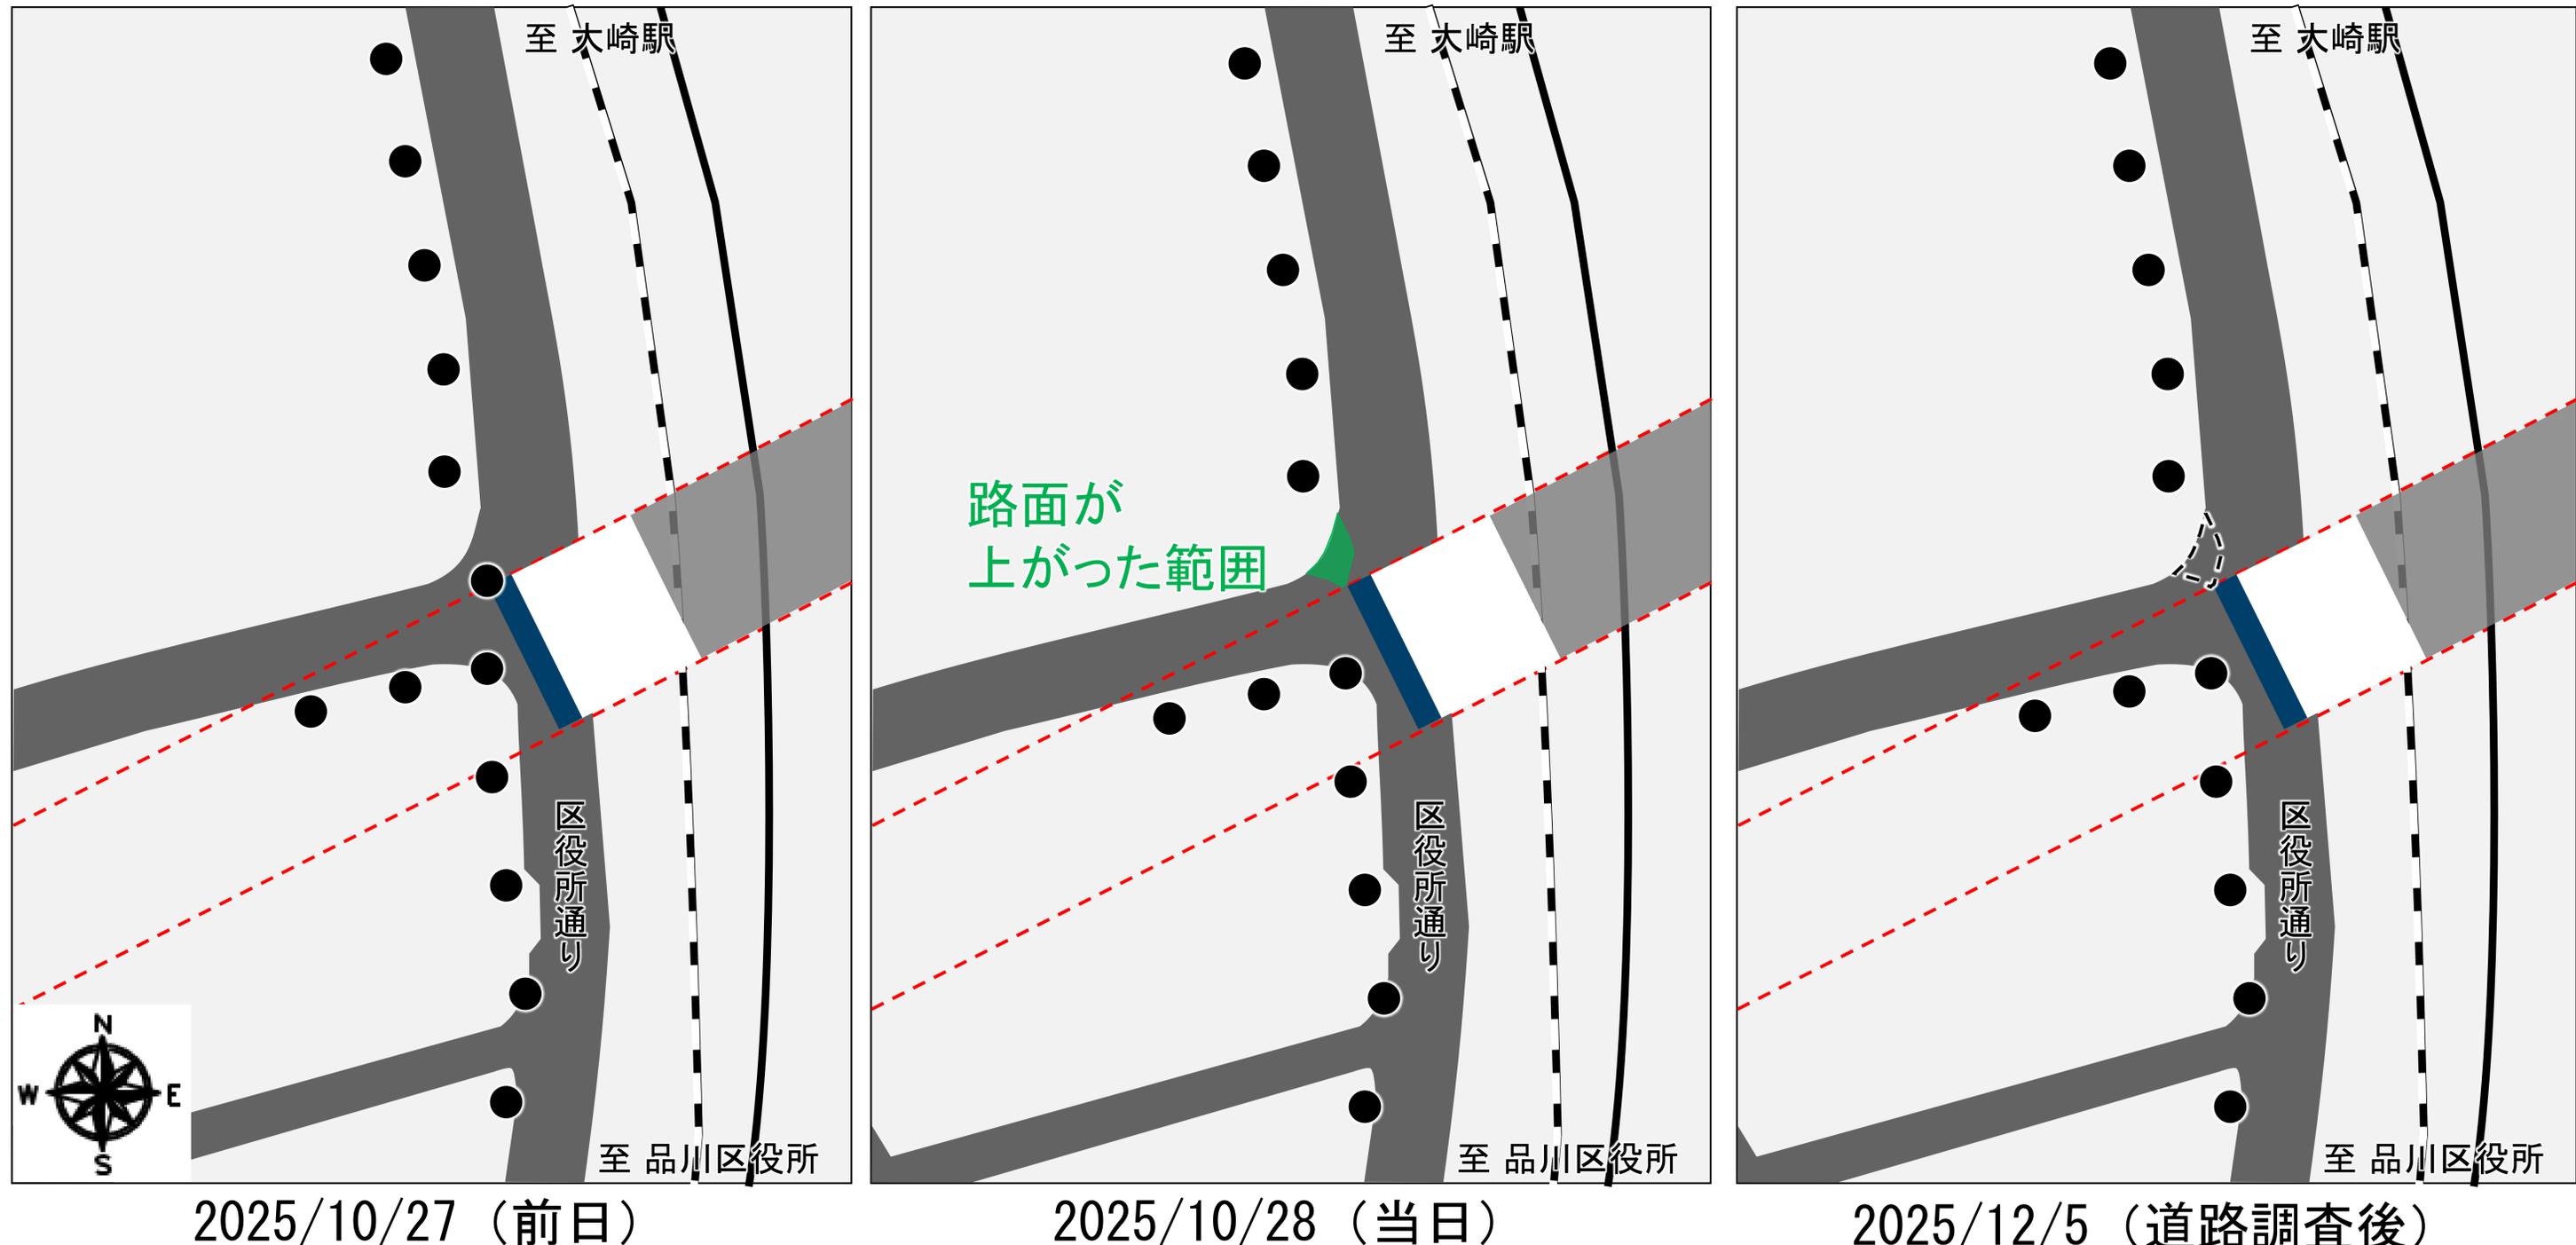
事象発生箇所周辺の地表面変位

隆起発生前、および発生後の地表面測量の計測において、隆起発生箇所付近を除いた測量点においては、変位は±2mm（0.2cm）程度であり、沈下や隆起が続く傾向は見られませんでした。

※路面が上がった範囲は、道路調査後、元の高さに仮復旧済

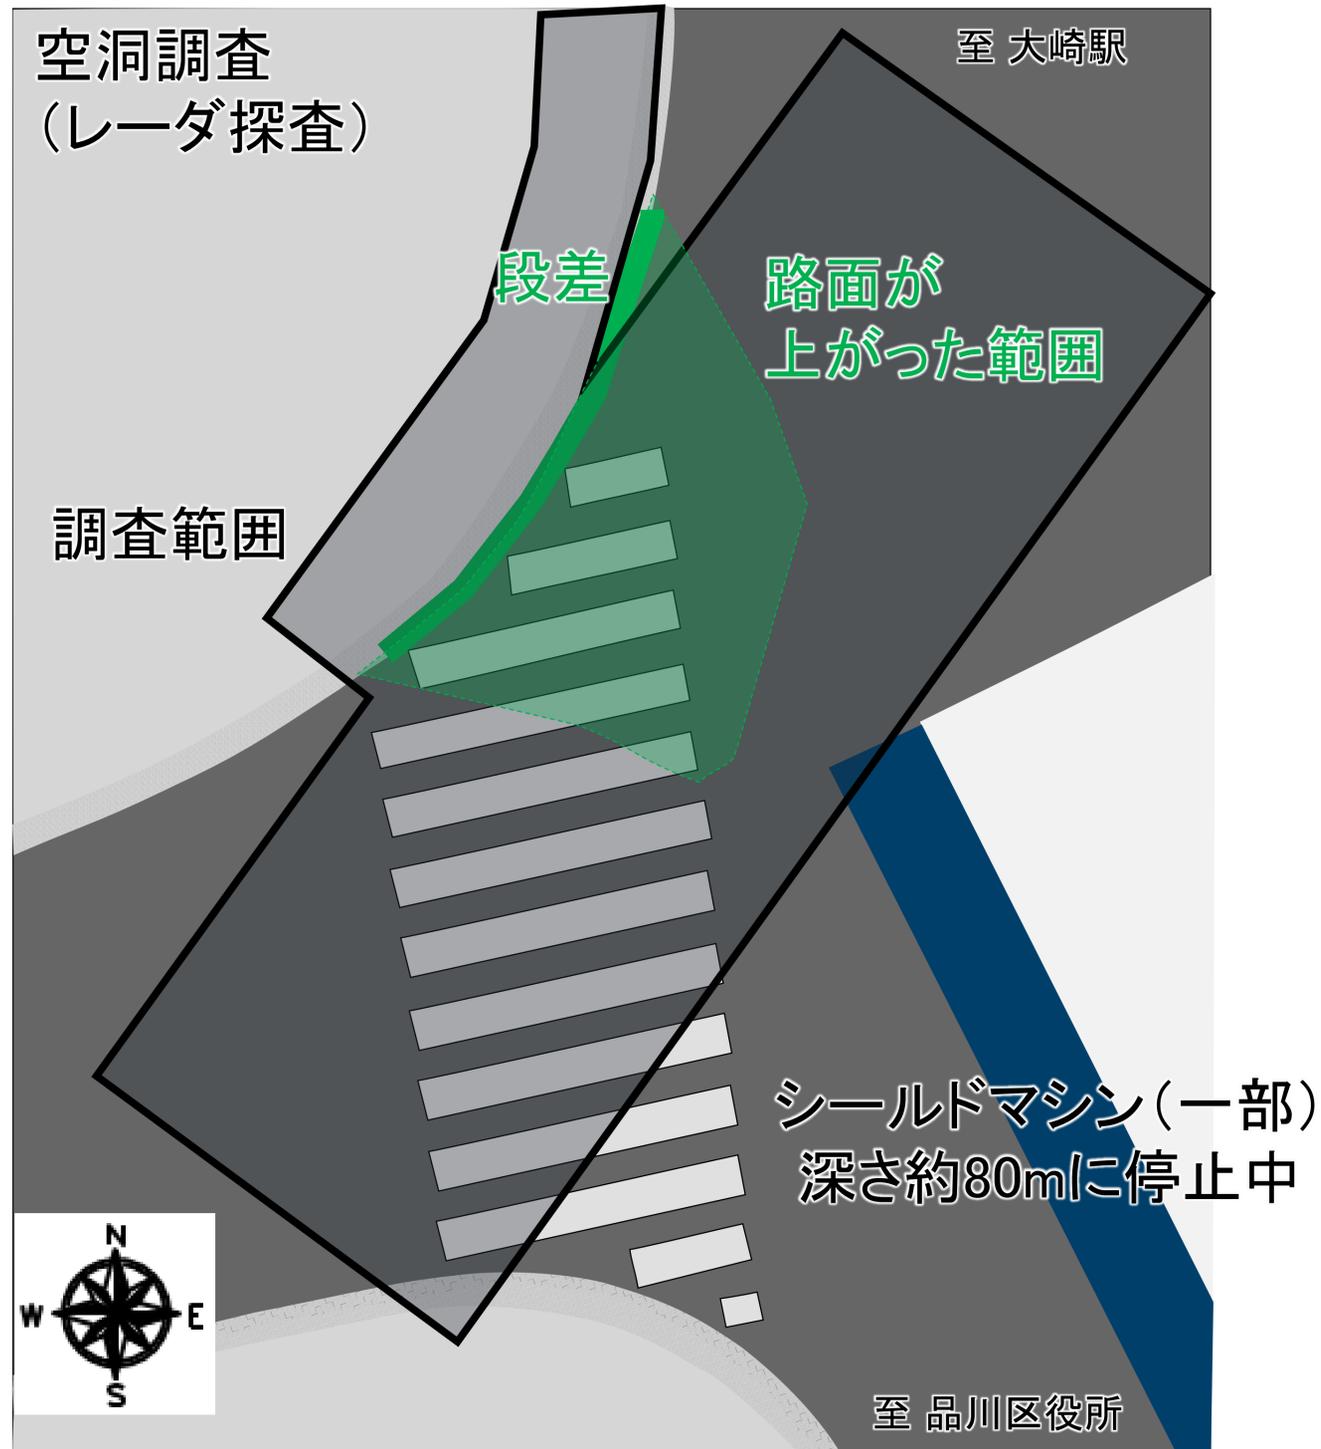
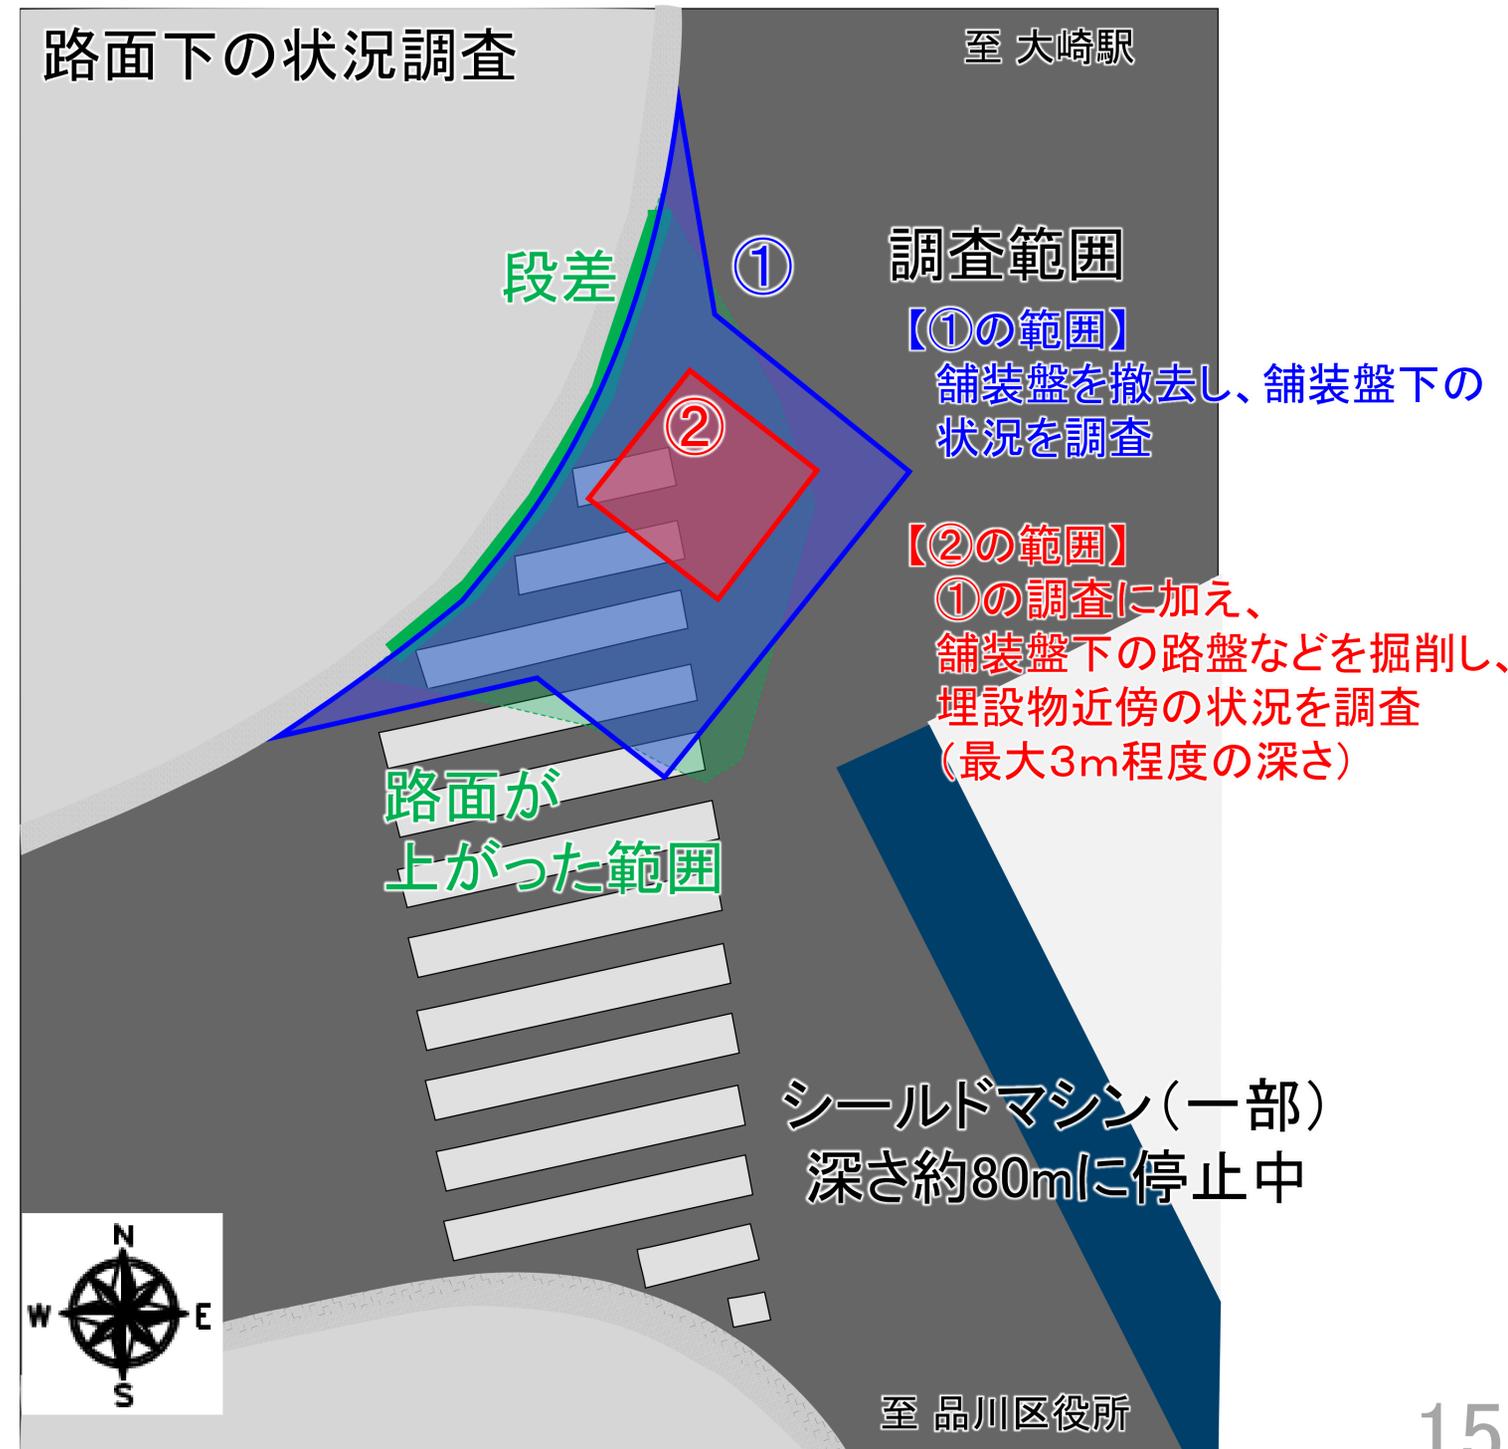
段差が発生した10月28日夜、路面が上がった範囲付近を中心にレーダ探査による空洞調査を実施しましたが、道路使用において安全上問題のある空洞は確認されませんでした。

また、工事との因果関係を調査するため、上記に加え、11月20日～12月5日にかけて、段差が発生した箇所周辺の舗装盤を撤去し、路面下の状況を調査しました。

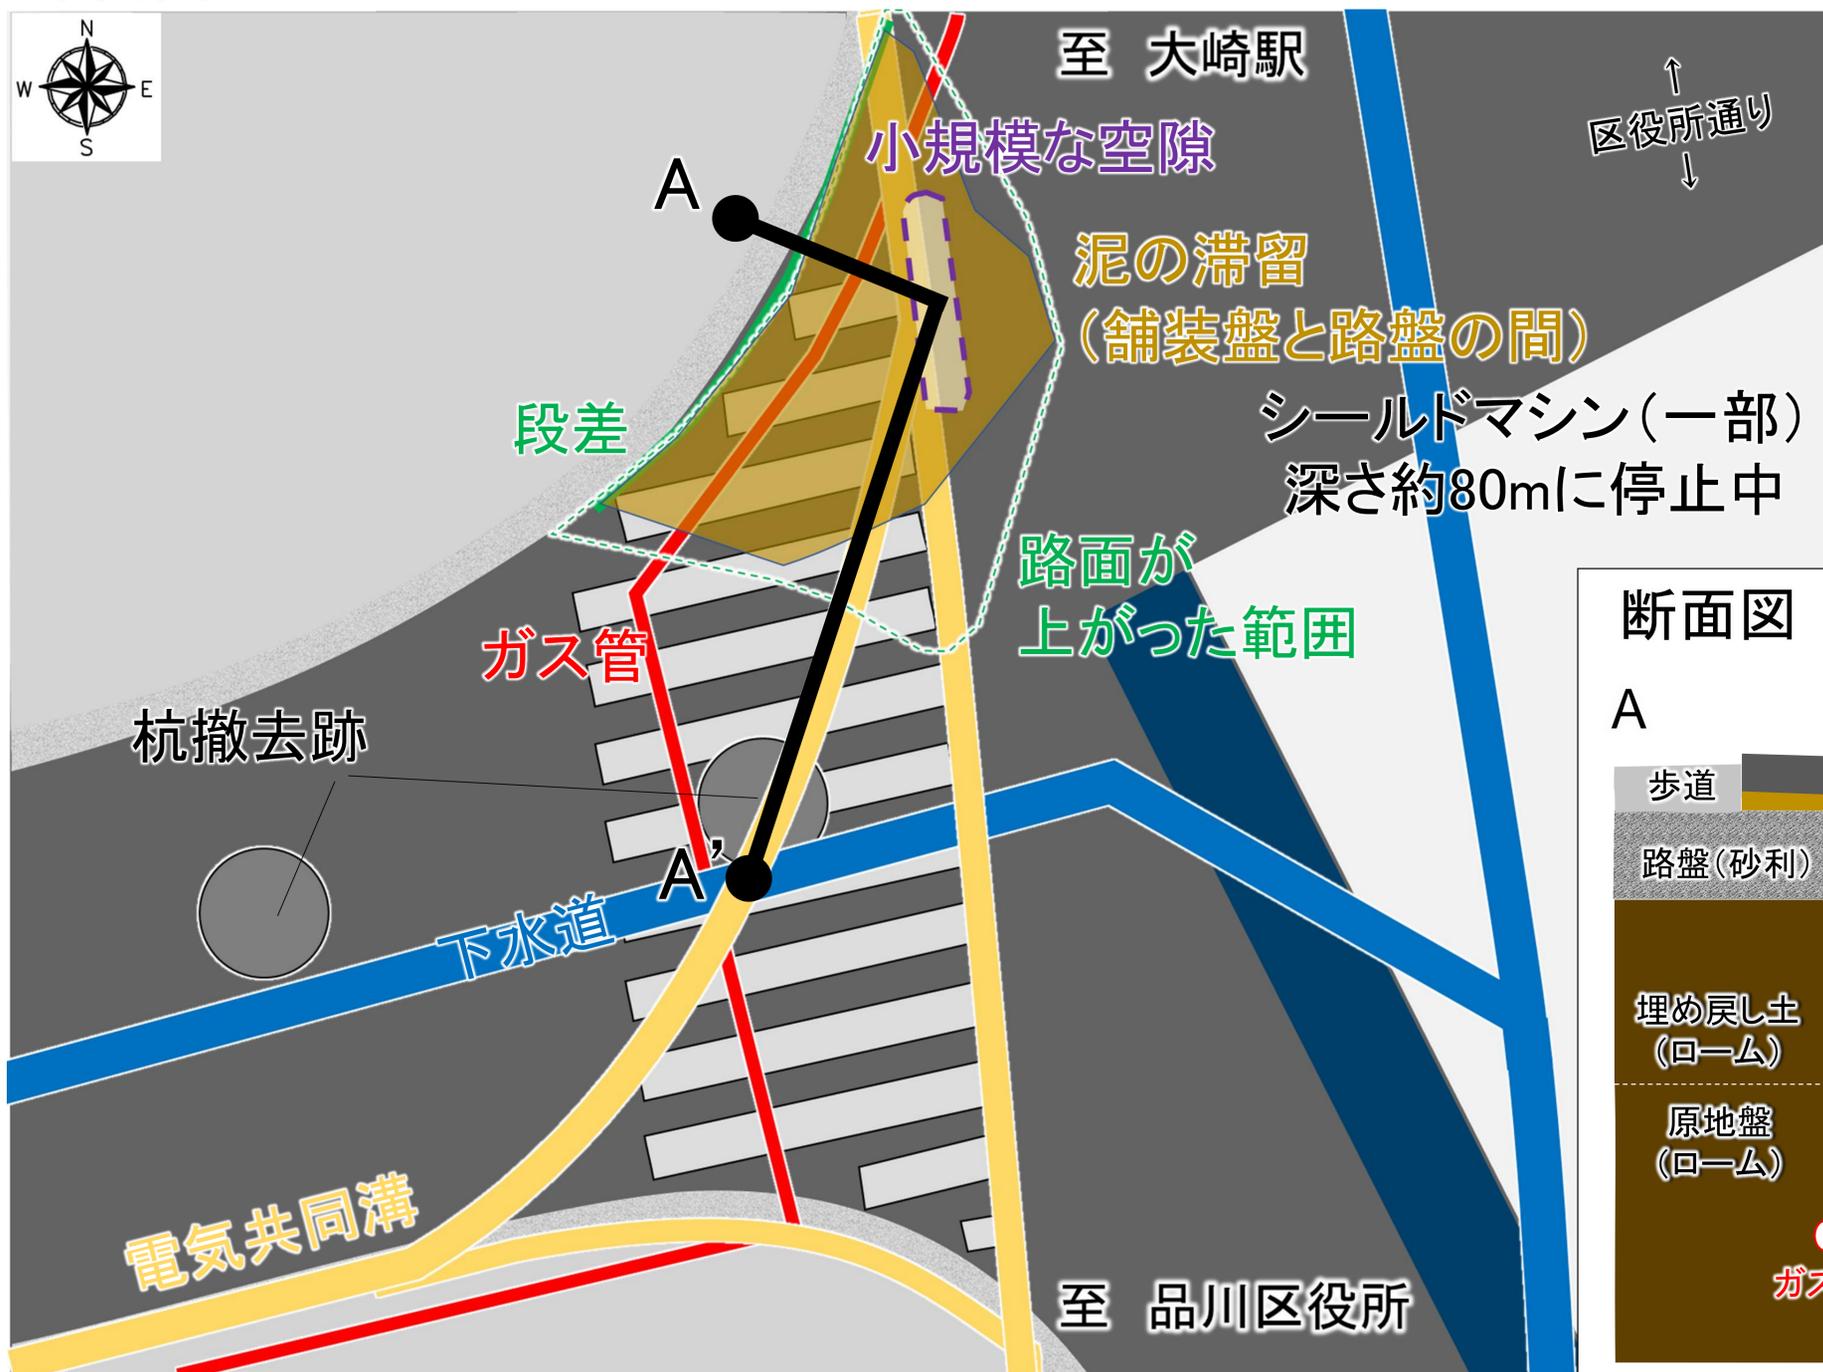
平面図

路面下の調査を実施したところ、地下に小規模な空隙、舗装盤と路盤の間に泥の滞留を確認しました。また、周辺の埋設管や建物杭撤去跡の位置関係を現地や資料にて確認しました。

小規模な空隙、泥の滞留以外の地盤の乱れは確認されませんでした。

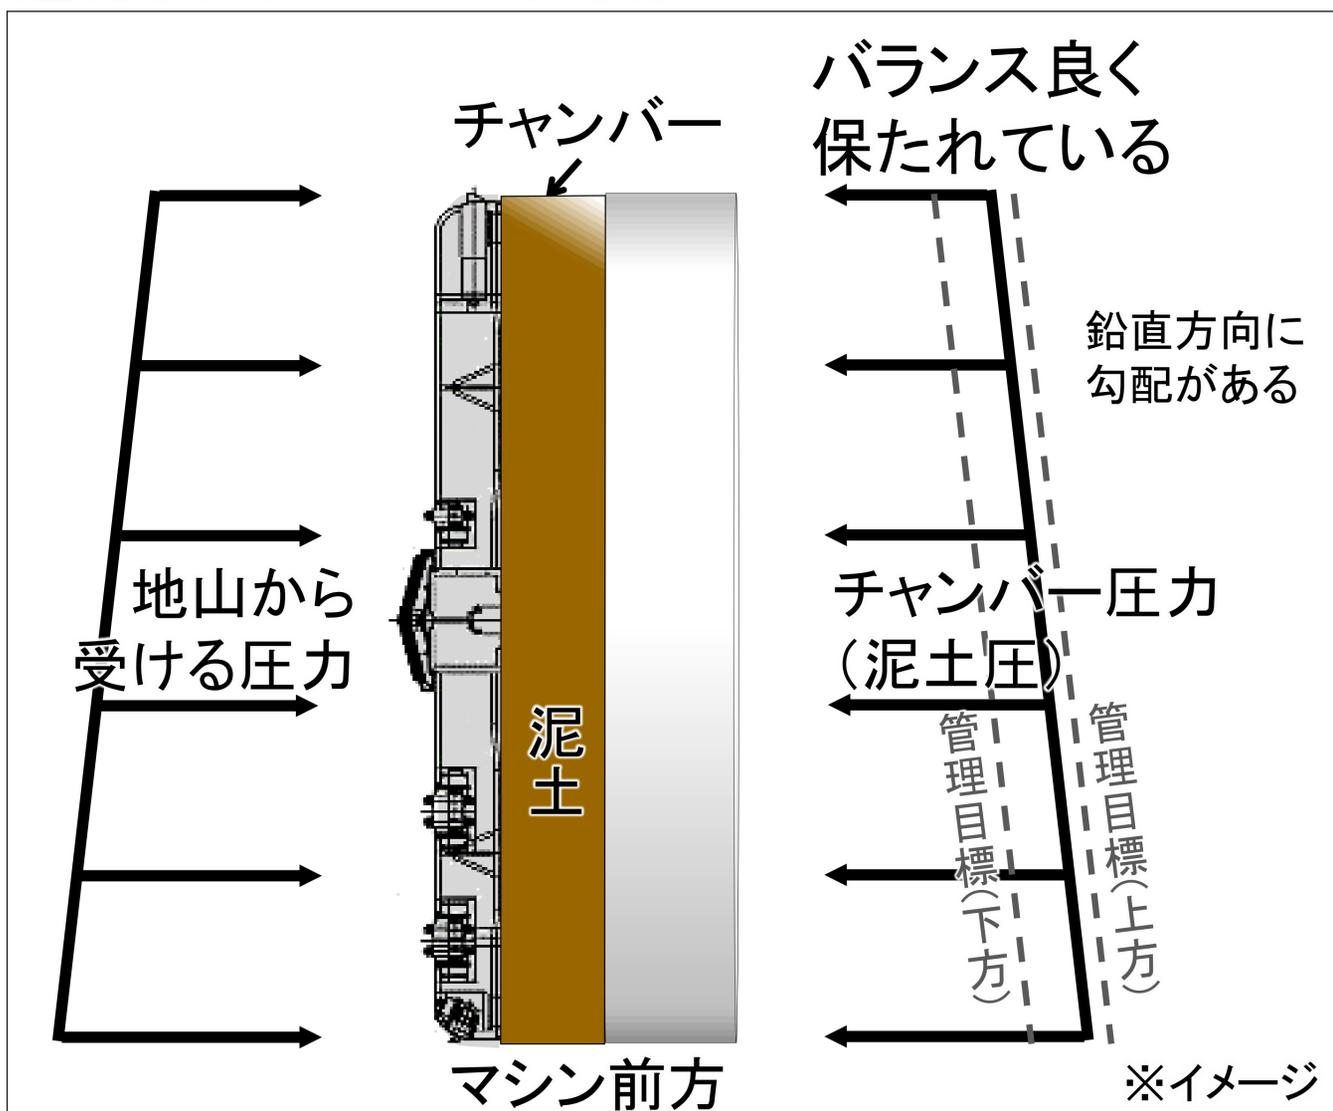
適切なチャンバー圧力状況

国交省策定の「シールドトンネル工事の安全・安心な施工に関するガイドライン」などを踏まえ施工管理を行っており、監視していたチャンバー圧力は、管理目標値内に収まっていましたが、鉛直方向の分布がバランス良く保たれていませんでした。この原因は、チャンバー内に空気が一定程度溜まっていたためと考えられます。

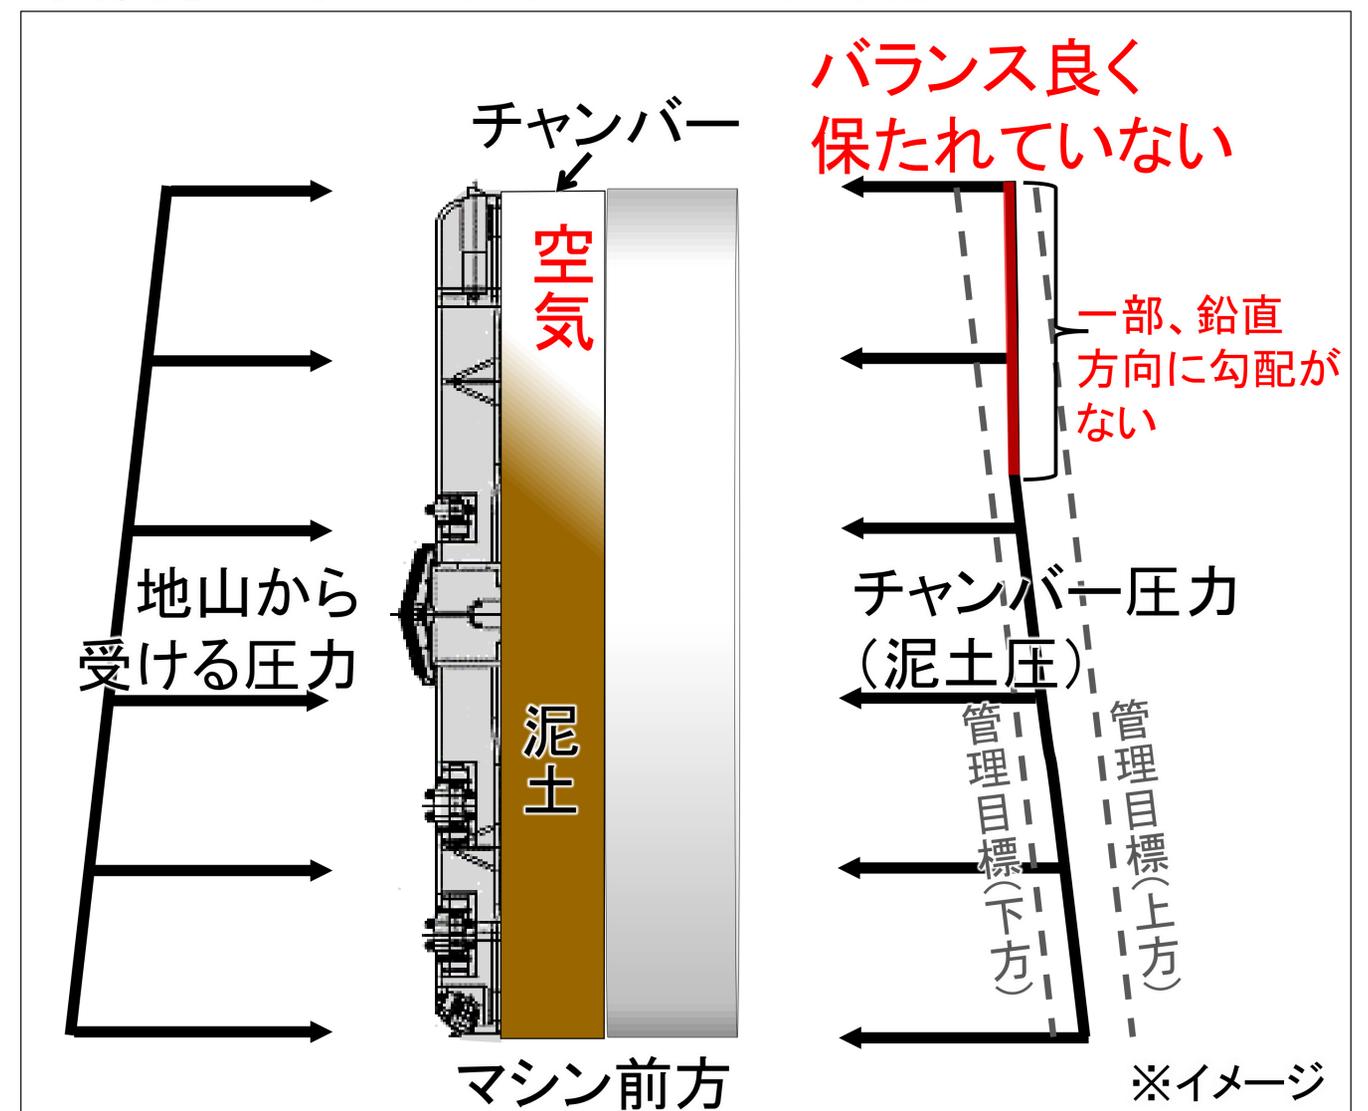
事象発生当日のチャンバー圧力状況

加えて、事象発生当日は短時間でチャンバー内の圧力が低下しており、これはチャンバー内の空気が地山に漏出したためと考えています。

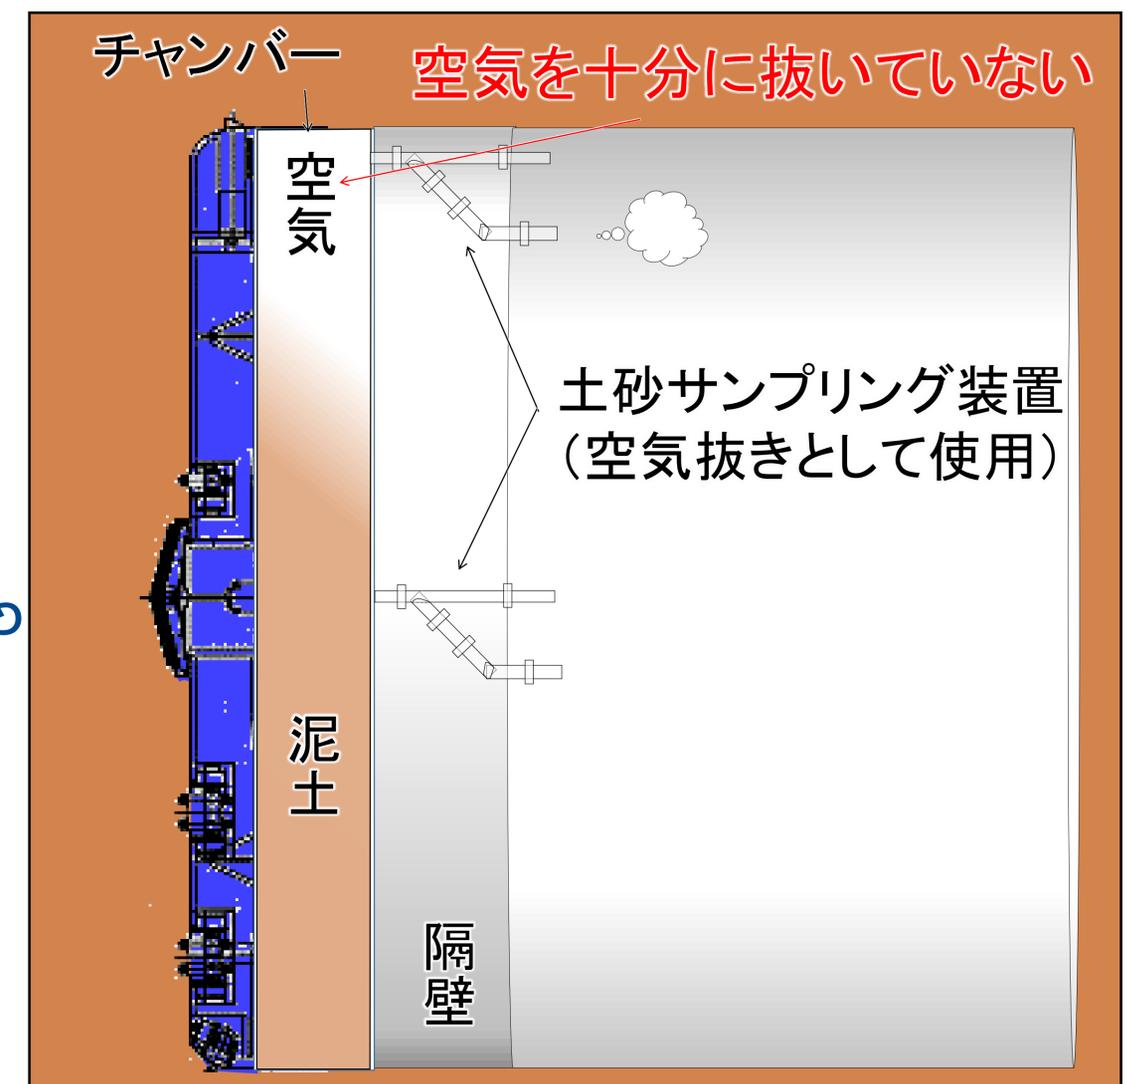
カッターヘッドと隔壁の間にあるチャンバーに、削った土砂のほか、空気が一定程度溜まった状態で掘進していたところ、地表まで空気が到達する経路が存在する箇所に遭遇した際、チャンバー内に溜まった空気が短時間内に多く漏出し、地表付近まで到達し、土とともに舗装盤を押し上げたと推定しています。

チャンバー内の空気は、土砂サンプリング装置を用いて抜きながら掘進することとしていましたが、空気を抜く頻度や量が十分でなかったため、空気が一定程度溜まったと考えています。

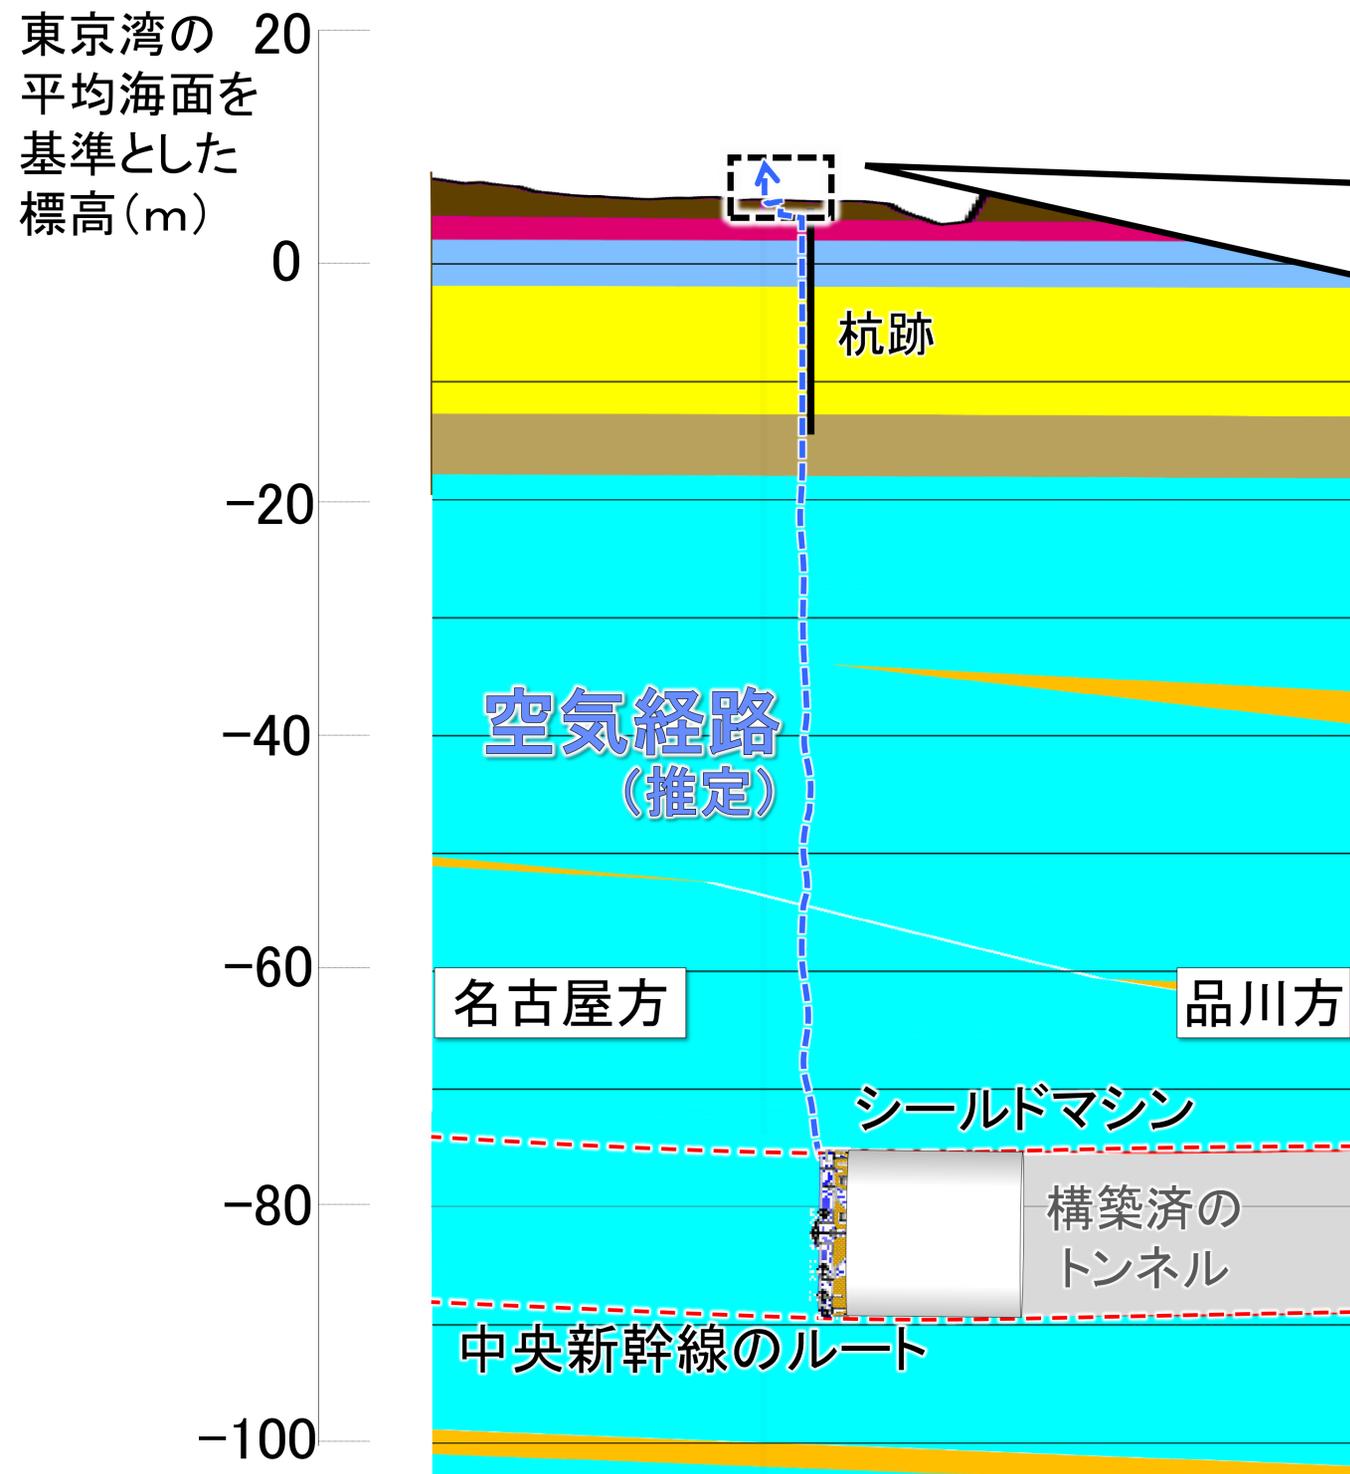
空気の地上までの到達経路 (推定)

シールドマシンから漏出した空気は、地中の構造物、埋設物の近傍の空気の通り道を経由し、舗装盤下に到達し、土とともに舗装盤を押し上げたと考えています。

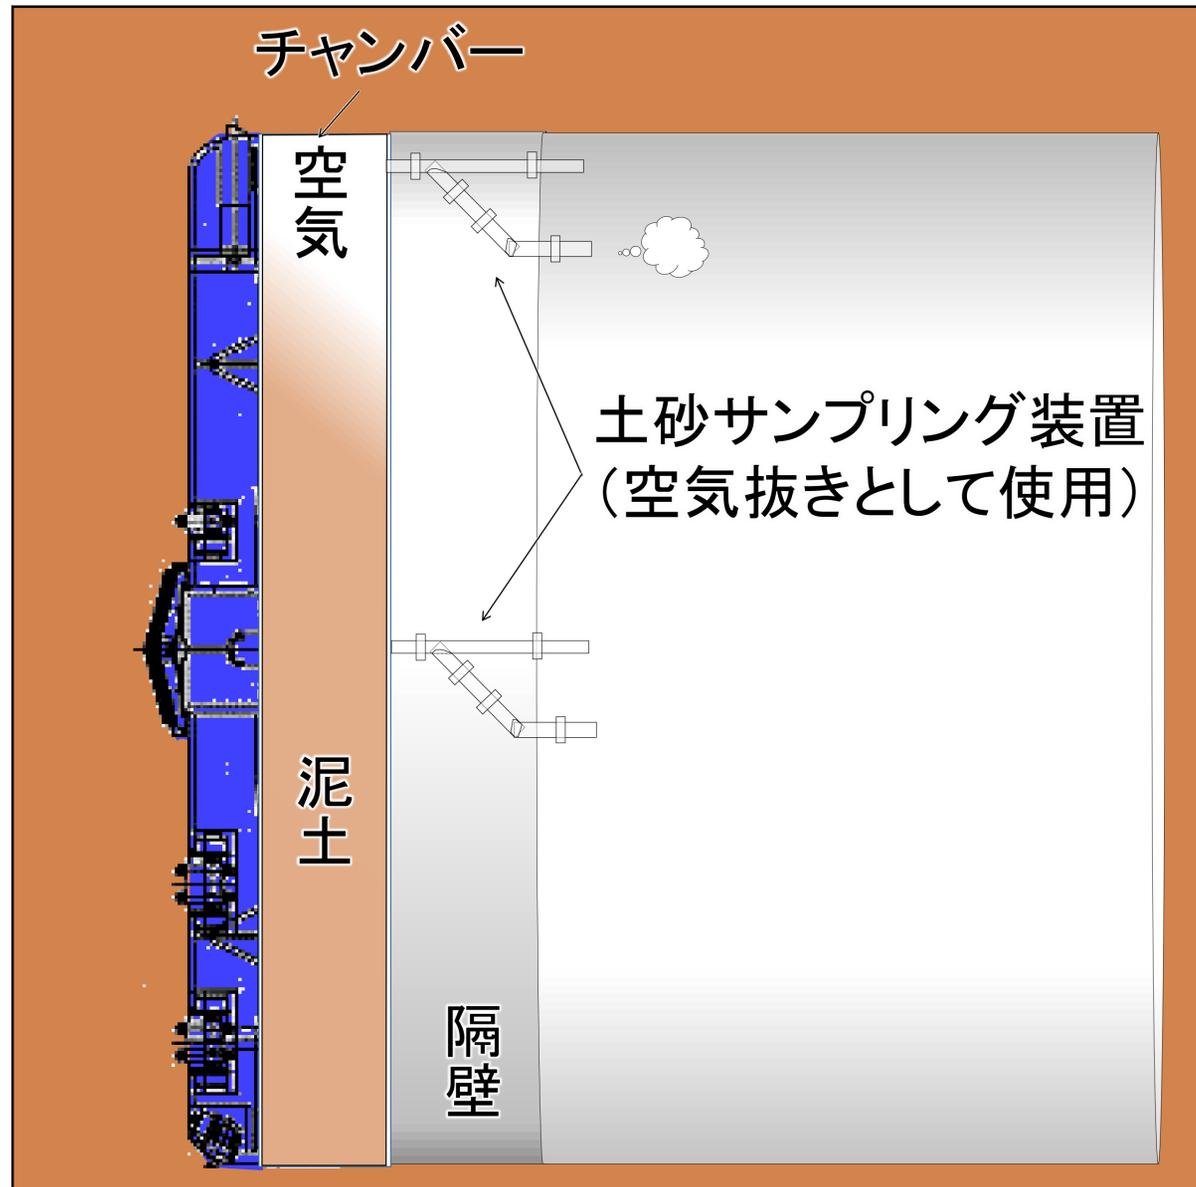
対策前

空気抜きが十分にできておらず、
チャンバー内に空気が溜まっている

チャンバー内に一定程度の空気を溜めない対策として、掘進する際の空気を抜く頻度や量を決めて施工管理を行い、チャンバーに空気を溜め過ぎないように管理します。

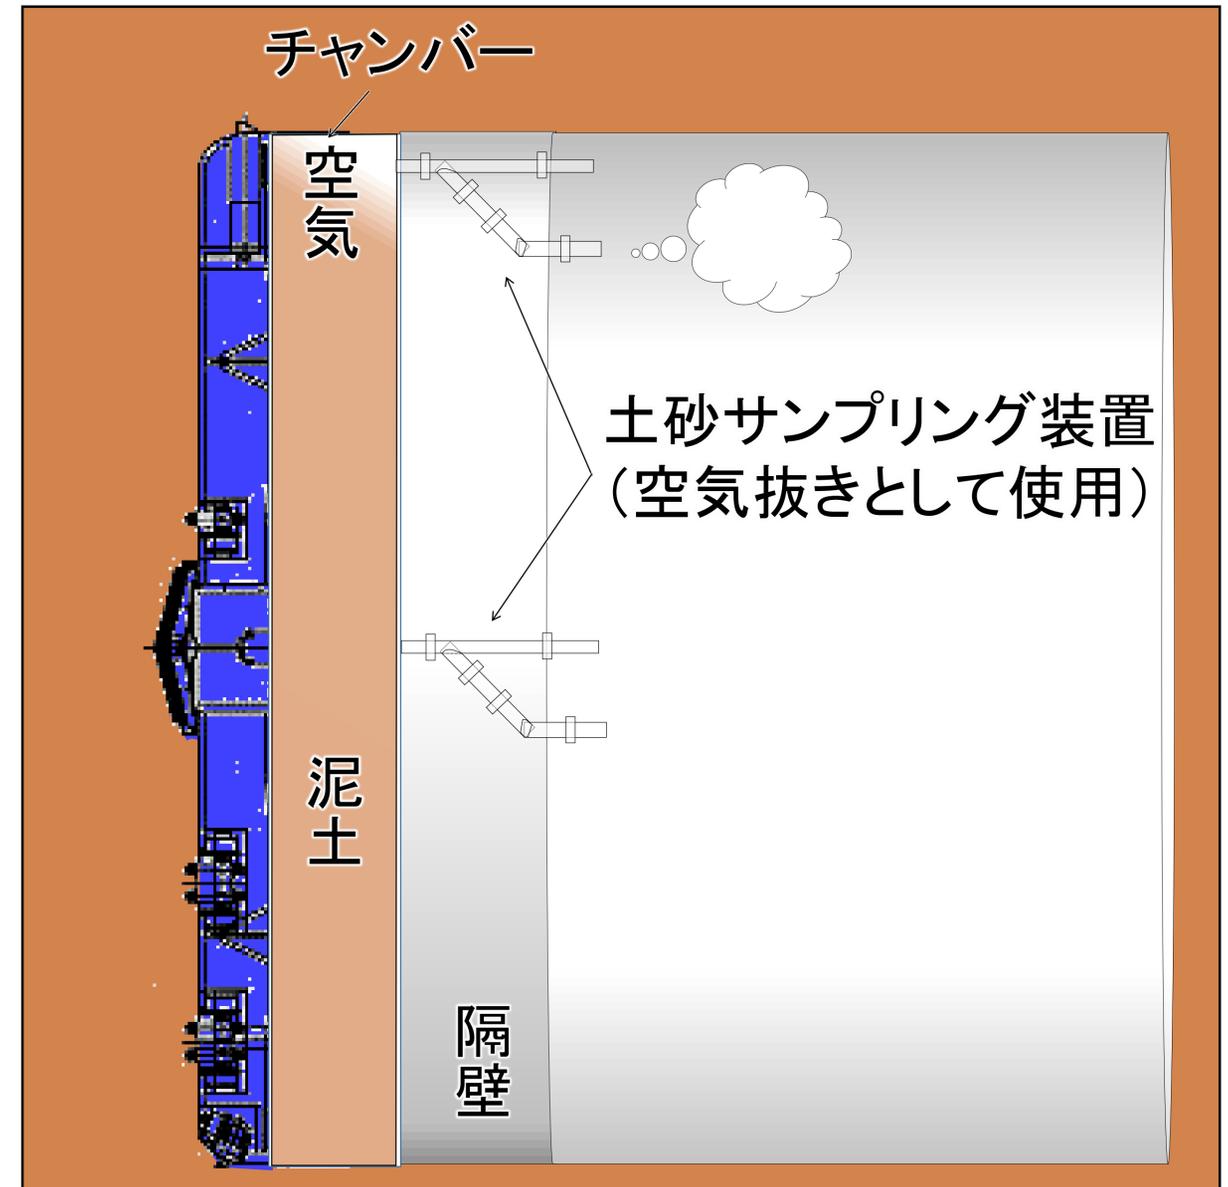
対策後

チャンバー内に空気を溜めないよう、頻度や
量を事前に決めた上で十分に空気抜きを行う

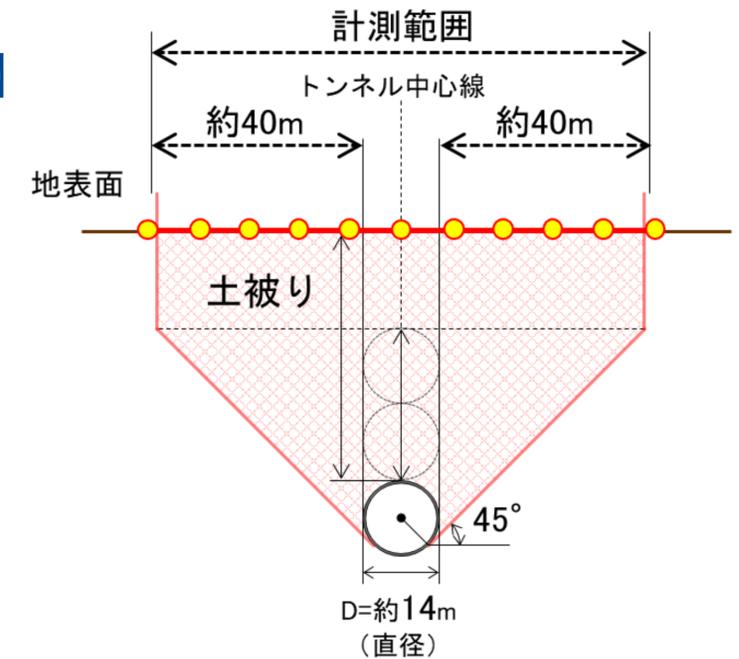
【横断面図】

- 掘進前後の期間に、トンネルと交差する公道上で、トンネル端部から40mの範囲まで、10m毎に測点を置き、地表面の高さや傾斜角の変化を計測します。
- シールド機の前後の範囲（約100m）を1回/日の頻度で計測し、通過後の一定期間を経たのちに1回事後計測します。

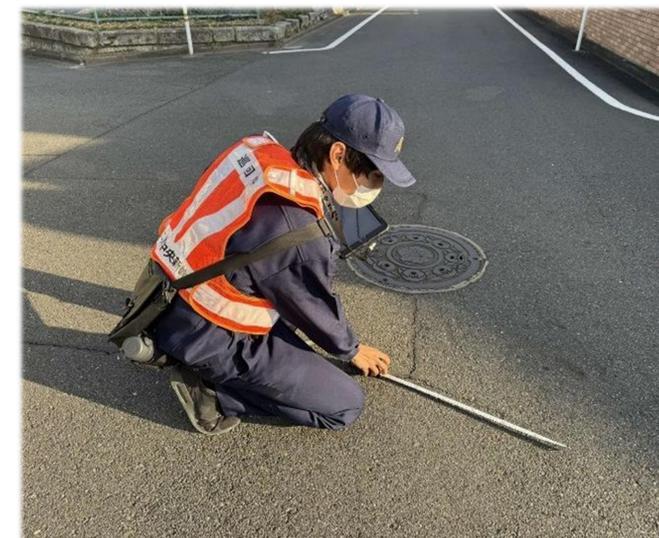
巡回監視

- 掘進前後の期間に、トンネルと交差する公道において、徒歩による巡回監視を行います。
- シールド機の前後の範囲（約1km）を2回/日の頻度で巡回監視します。

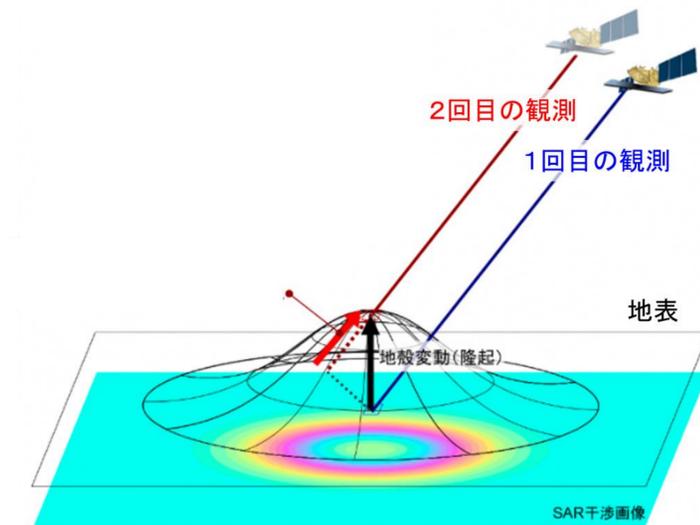
人工衛星による地表面変位計測

- 人工衛星を活用し、中央新幹線の計画路線周辺の地表面の高さの変化を面的かつ時系列的に確認します。

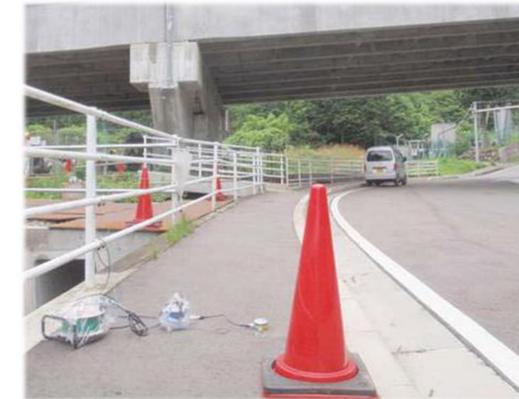
振動測定（イメージ）

- ・トンネル直上の公道上で約500mおきに計測します。
- ・計測結果を踏まえ、必要に応じて対策を行っていきます。

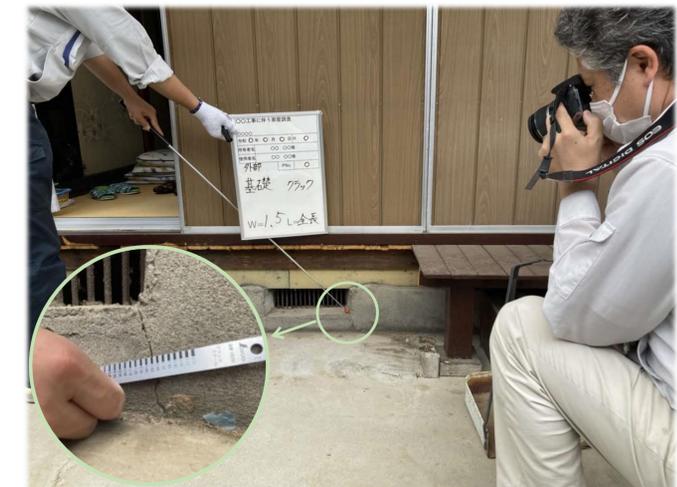
外壁・基礎調査

- ・シールドトンネル端部から約40mの範囲内にある建物等を対象に家屋調査を実施します。
- ・北品川非常口の西側から順次、調査協力依頼の書面をご案内しています。
- ・調査に伴う土地・家屋への立入りにご協力をお願いいたします。

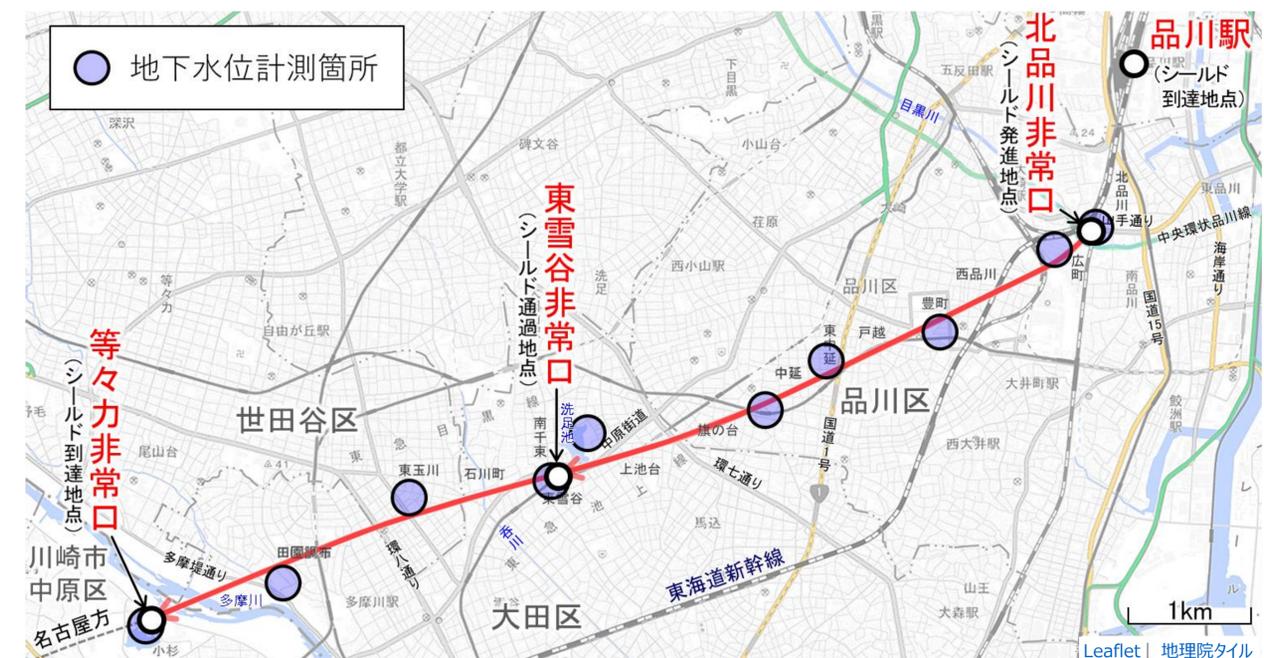
- ・計画路線周辺の井戸等で、シールド機の通過1年前～通過1年後まで地下水位を計測します。

※計測箇所は現在の計画です。現地状況により計測位置が変更となる場合があります。
