車側カメラを用いた安全確認支援装置の開発

東海鉄道事業本部	運輸営業部運用課	課長代理	和田 安司
東海鉄道事業本部	運輸営業部運用課	係長	栗山 陽介
東海鉄道事業本部	運輸営業部運用課	主任	竹山 和慶

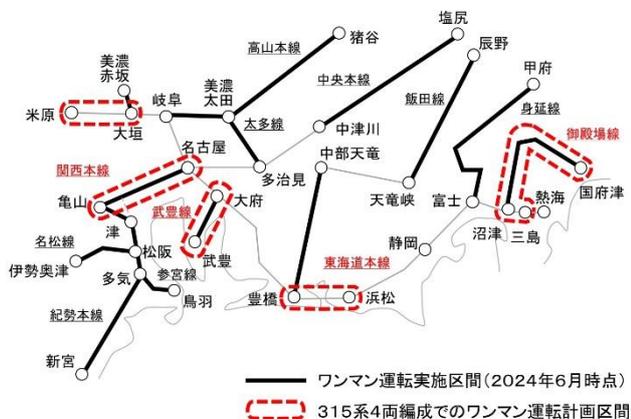
- 2025年度
 - ・ 関西本線
名古屋駅～亀山駅間
 - ・ 武豊線
- 2026年度以降
 - ・ 東海道本線
三島駅～沼津駅間
浜松駅～豊橋駅間
大垣駅～米原駅間
 - ・ 御殿場線等

図1 315系4両編成でのワンマン運転の実施計画

当社は、最新の技術を活用した経営体力の再強化に取り組んでおり、効率的な業務執行体制を構築する「業務改革」を推進しています。その一環として、現行では最大2両編成でワンマン運転を実施していますが、4両編成においても運転士が安全を確保できる体制を整備することを目的として、315系4両編成の車両側面に設置したカメラ（以下、車側カメラ）の映像を用い、人物の列車への接近等を検知する画像認識技術の開発を進めてきました。先般、実用化の目途が立ったことから、2025年度より順次営業運転を開始することとしています。（図1）

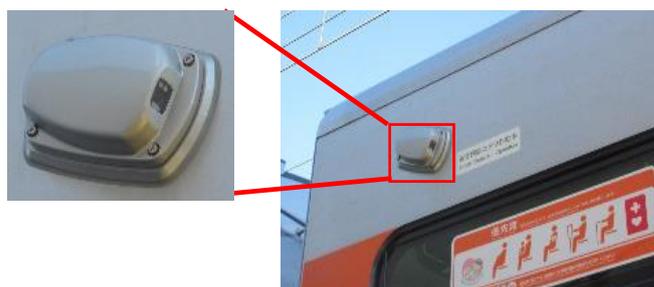
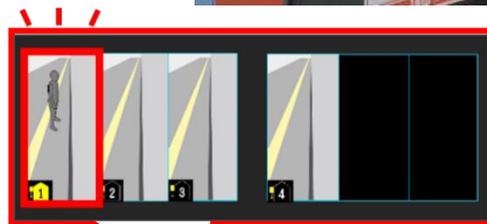
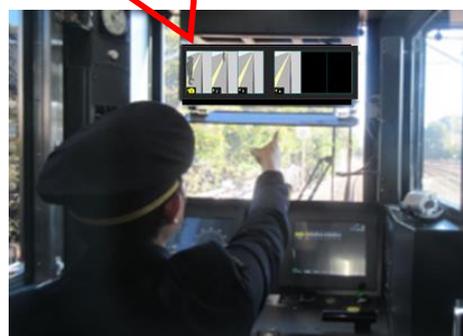
図2 運転台モニターによる安全確認イメージ

車側カメラを用いたワンマン運転では、運転士が車側カメラからのホーム上の映像を運転台のモニターで確認し、ドア扱いを行います（図2）。

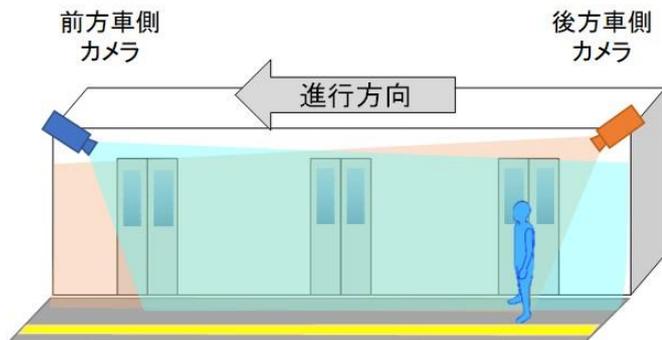
図 3 安全確認支援装置による検知イメージ

安全確認支援装置とは、各車両の前後 2 台の車側カメラ映像を画像認識技術で解析し、ドアが閉まってから列車に接近した人物を自動で検知して警報音等により運転士へ通知する装置、つまり運転士のホーム上の安全確認を支援する装置です（図 3）。

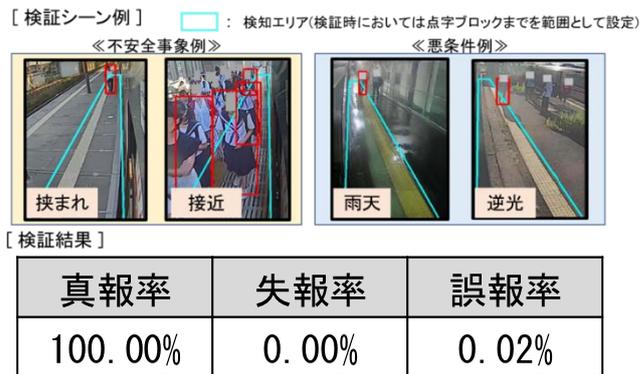
図 4 録画映像を用いた解析装置による分析

本件は2020年度から開発を進めています。初年度は、人物検知 AI、物体検知 AI といった画像認識技術を活用して、鉄道においても接近する人物等の検知が可能か、検証を行い、翌年度（2021年度）は、主に運転台モニターの仕様設計を行い、実際に使用する運転士が操作し易い仕様となるよう検討を重ねました。2022年度には、315系4両編成の試験用車両を用い、車側カメラ映像によるホーム上の見え方や安全確認方法の検証を実施しました。具体的には、天候や時間帯による視認性の確認のほか、運転士のモニターの確認方法の検証を行いました。2023年度は、これまで学習させてきた人物検知 AI を実用化レベルに高めるため、6月から関西本線に営業列車として投入された315系4両編成車両を用いて、投入から9月までの4か月間、列車の進入および進出時のホーム上の人や物の動向を車側カメラで撮影し、この録画映像の分析を行いました。時間帯や天候など様々な条件下で検証を実施した結果、検知エリアに人物がいたシーンすべてで正しく発報（真報）し、安全性の高さを確認しました。また、検知エリア内に人物のいないシーンにおいて発報した（誤報）回数も僅少であり、安定性という点においても問題がないことを確認しました。（図 4）

本章では、画像認識技術とその特徴をご紹介したうえで、図 4 に示す高い精度を得るまでに直面した課題への対策について紹介します。画像認識技術の一つである「人物検知 AI」は、検知エリアに進入した人物を検知する技術です（図 5）。図 4 及び図 5 内の水色の枠は、検知するエリアを示しており、前後 8 台の車側カメラ映像を安全確認支援装置が分析し、AI 閾値が設定値を超えた場合に発報する仕組みになっています。AI 閾値とは、所謂「人間らしさ判定」のことで、この数値が高いほど、人間に近いということになります。今回用いた AI における AI 閾値は、仕様上の最大値が 0.9、初期値は 0.4 となっていました。また、発報条件は、連続 3 フレーム中、2 フレームを検知した場合に発報する仕様としました。この仕組みを用いて、関西本線の営業列車にて検証を行いました。（図 6）

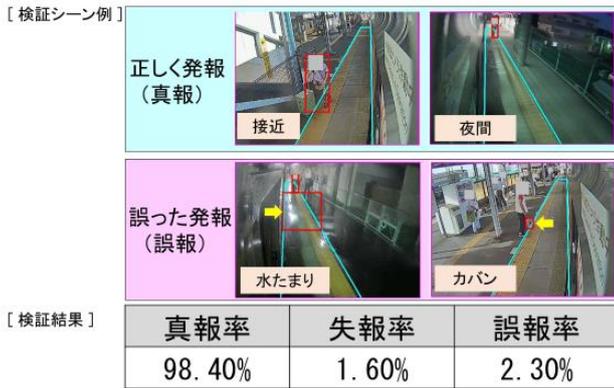
図 6 関西本線営業列車での検証結果

検証の結果、真報率が 98.40%、失報率が 1.60%、誤報率が 2.30%という結果になりました。夜間や天候に左右されず、車両に接近する人物を検知 (赤枠) しており、概ね正しく検知できていることが確認できた一方、水溜まりや鞆に対しても検知 (赤枠) しているという課題が明らかになりました。実用化に向けては、本来検知すべき人物を検知しない「失報率 0」を目標に掲げつつ、安定輸送に影響を及ぼす誤報率の低下が課題です。今回明らかになった誤報率 2.30%という数字を、今後営業列車として運行する関西本線の列車本数に換算すると、1日あたり約 40本の列車が誤報により発車できないこととなり、列車の安定性を損なう可能性があります。そこで、「安全」を大前提に、安定輸送を両立できるよう、追加学習とパラメーター調整の検討を行いました。

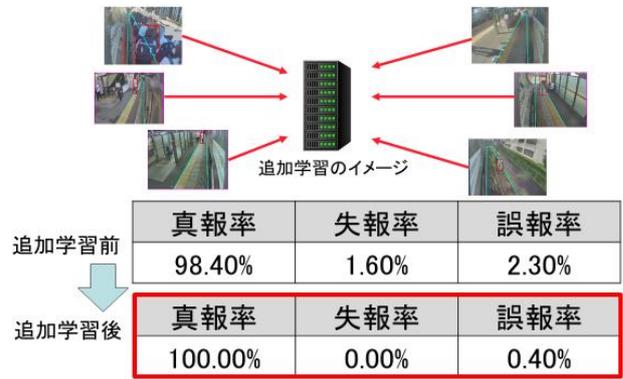
図 7 追加学習のイメージと検証結果

追加学習については、検証で知見を得た水溜まりや鞆などをはじめ、AIが人物と誤検知しやすいホーム上に映る影、踏切や電柱等が写る画像等、誤検知し得るものを追加で学習させました。上述した関西本線の営業列車検証と同じ映像で評価した結果、失報率は 0%、真報率は 100%となった一方、誤報率は 0.40%となりました。そこでパラメーターによる調整を行いました。(図 7)

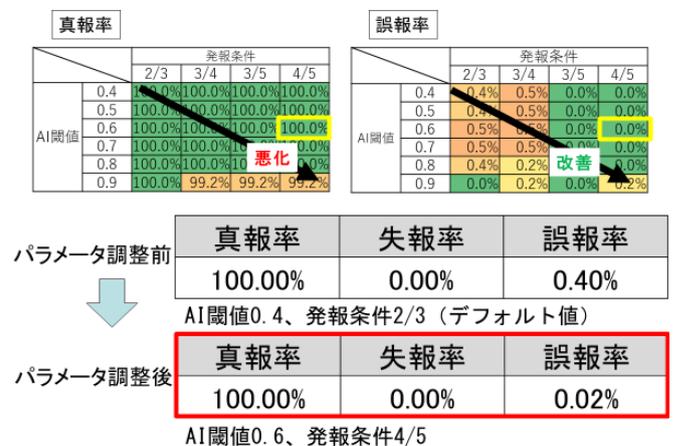
図 8 パラメーター調整と実施結果

パラメーター調整では、AI 閾値、発報条件を最適な状態に調整することを目的としました。AI 閾値を上げ、発報条件を厳格にすると、ほぼ人間に近い状態のみを検知し、慎重に発報しようとするため、真報率は悪化しますが、誤報率は改善します。つまり、安全・安定輸送を固持するためには、高い真報率を保ちつつ、誤報率を改善する設定値をどこに定めるのが肝要です。メーカーと様々な検討を重ねた結果、車両に接近する人間らしい物体を逃さず検知する AI 閾値と、その確度を上げる発報条件の最適な設定値を AI 閾値 0.6、発報条件 4/5 としました。再度、関西本線営業列車の映像を用いて評価したところ、真報率は 100%をキープしつつ、誤報率は 0.02%に改善しました。以上から本設定値を当社の基準値としました。(図 8)
