中央新幹線第一中京圏トンネル新設(西尾工区)
における吹付けコンクリート片の剥がれ落ちによる
災害の発生原因と対策について
(概要版)

令和4年4月

東海旅客鉄道株式会社

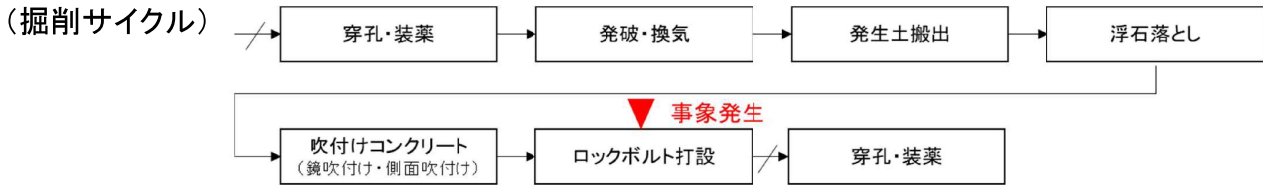
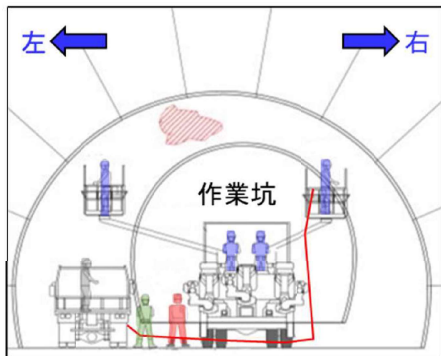
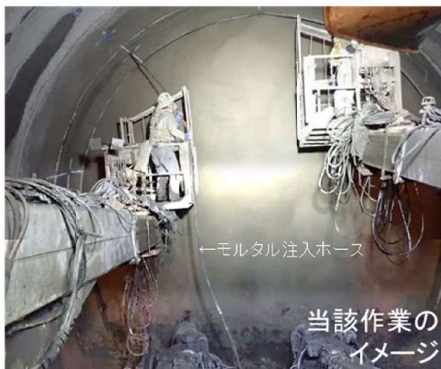
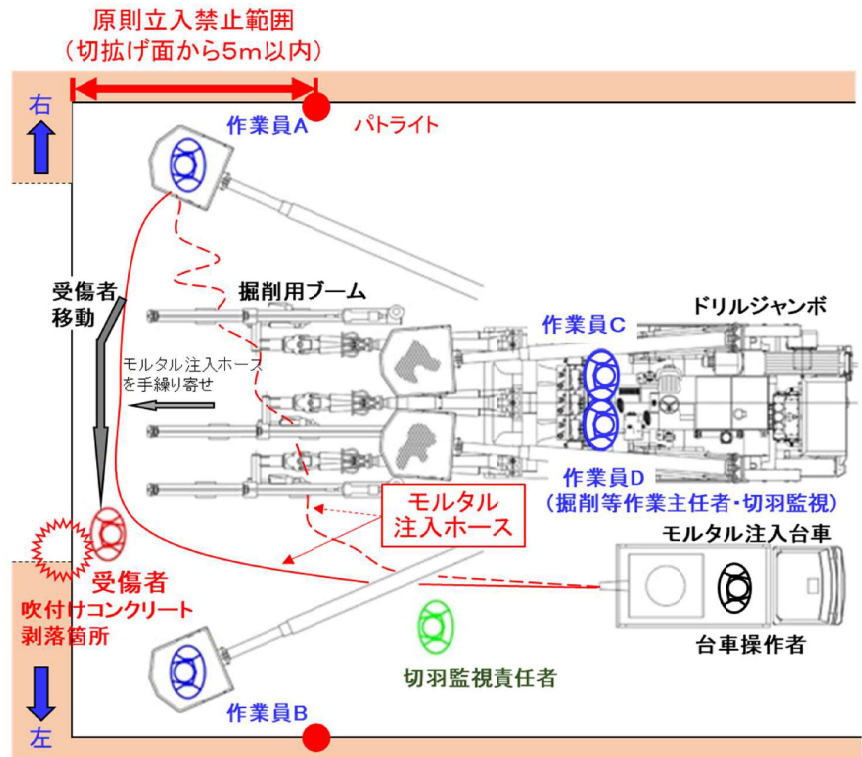
事象発生時の状況

- (1) 事象発生前の16:00に、鏡面へドリルジャンボで移動中の作業員が、吹付けコンクリート片の1回目の剥がれ落ちを確認したため、掘削等作業主任者及び切羽監視責任者は剥がれ落ち箇所付近を注視した状態でロックボルト削孔作業を行った。ロックボルト削孔が終了するまで新たな剥がれ落ちがなかったため、掘削等作業主任者及び切羽監視責任者は変状の進展はなしと考えた。
- (2) 事象発生時は、掘削等作業主任者ほか6名でロックボルト打設に係るモルタル注入作業を行っており、受傷者はモルタル注入ホースの受渡し作業の補助を行っていた。
- (3) 受傷者は、モルタル注入ホースのマンケージ間での受渡しの際にブームに支障しないよう地上でホースを切り回していた。
- (4) 瀬戸トンネルの対策を踏まえ、原則立入禁止範囲での作業であることから、切羽監視責任者の常時監視のもと、監視強化として掘削等作業主任者も切詰め面を監視していた。J Vは受傷者の作業が上部に繋がるホースを持ちながらの短時間の移動であったため、設備的防護対策を行っていなかった。
- (5) 切詰め面からは吹付けコンクリート片のみが剥がれ落ち、地山の岩石等の落下はなかった。

- ・剥がれ落ちは段階的に発生しており、2回目の時にコンクリート片(平均吹付け厚約10cm)がいくつかの破片となって剥がれ落ちたものが、作業員に当たり受傷。
- ・1回目の剥がれ落ち箇所の吹付け厚は実測48cm(3D測定による想定最大厚65cm)。
- ・剥がれ落ちた箇所の鏡面は、切掘り面であり、本線トンネルの断面約100㎡のうち、施工済の作業坑の断面約40㎡が開口として存在。
- ・本線トンネルの鏡面は全体としては緩やかな順勾配だが、剥がれ落ちのあったところは、地山にもともと存在していた亀裂(差し目)により、大きな面が逆勾配(オーバーハング)で存在しており、掘削面に凹凸(窪み)が存在。

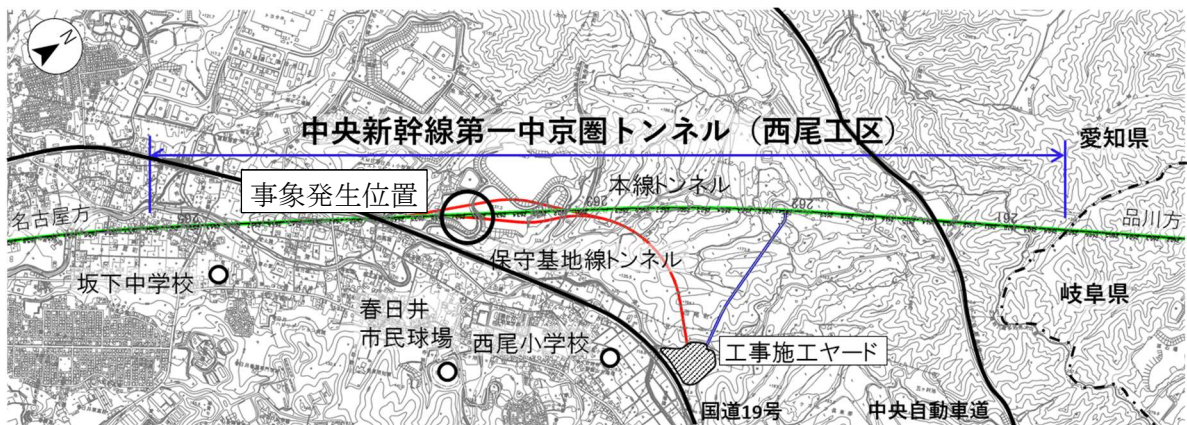
図 1 - 1 発生位置

トンネル内(保守基地線トンネルの坑口から約 1.4 km)

平面キロ程 263k640m(土被り約 110m)(図 1 - 1、図 1 - 2)

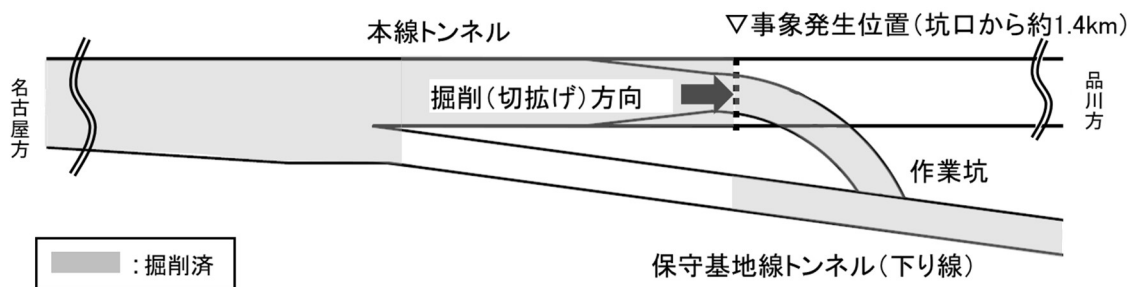
図 1 - 2 発生場所

事象発生箇所は、図1-2に示す通り、保守基地線トンネル（下り線）から本線トンネルに通じる作業坑を先に掘削した後に、名古屋方から品川方に向けて作業坑を本線トンネルの大きさに切抜けるという通常とは異なる作業を行っていた箇所である。

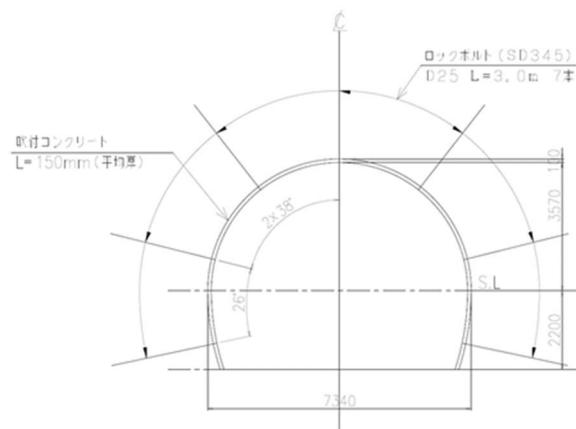
図 3-1 作業坑 支保パターン図(II_{NP})

計画段階で定めた地山等級に対して、事前に掘削していた作業坑の支保パターン(II_{NP} で施工)(図3-1)、直近の切羽観察及び坑内計測の結果を踏まえて、事象発生時の掘削箇所 263k640m における地山等級を II_N としていた。

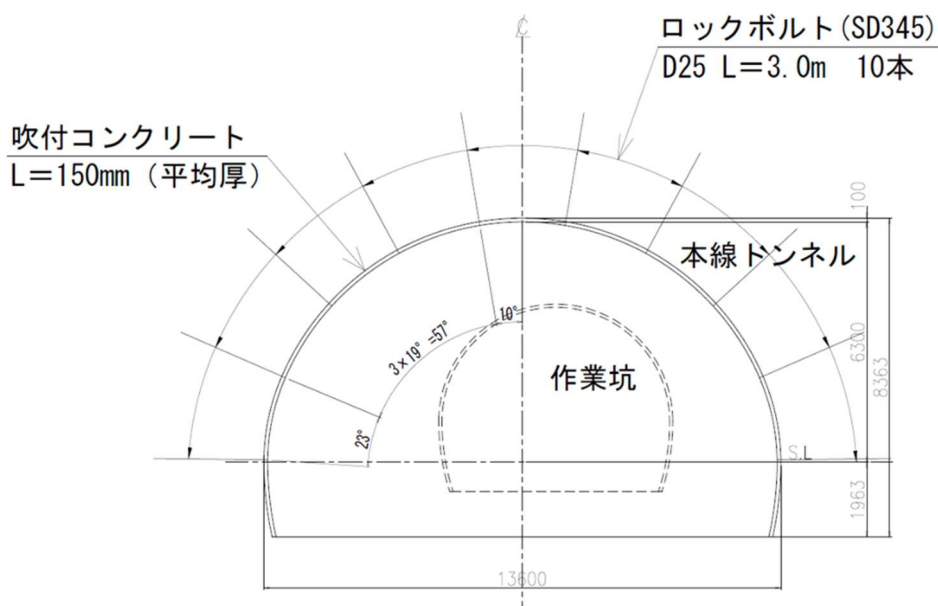
図 3-2 本線トンネル 支保パターン図(Ⅱ_{NP})

機構標準における標準パターンの選定表(表3-3)に基づき支保パターンを選定する。A岩種で地山等級がⅡ_Nであることから、支保パターンをⅡ_{NP}(図3-2)とした。

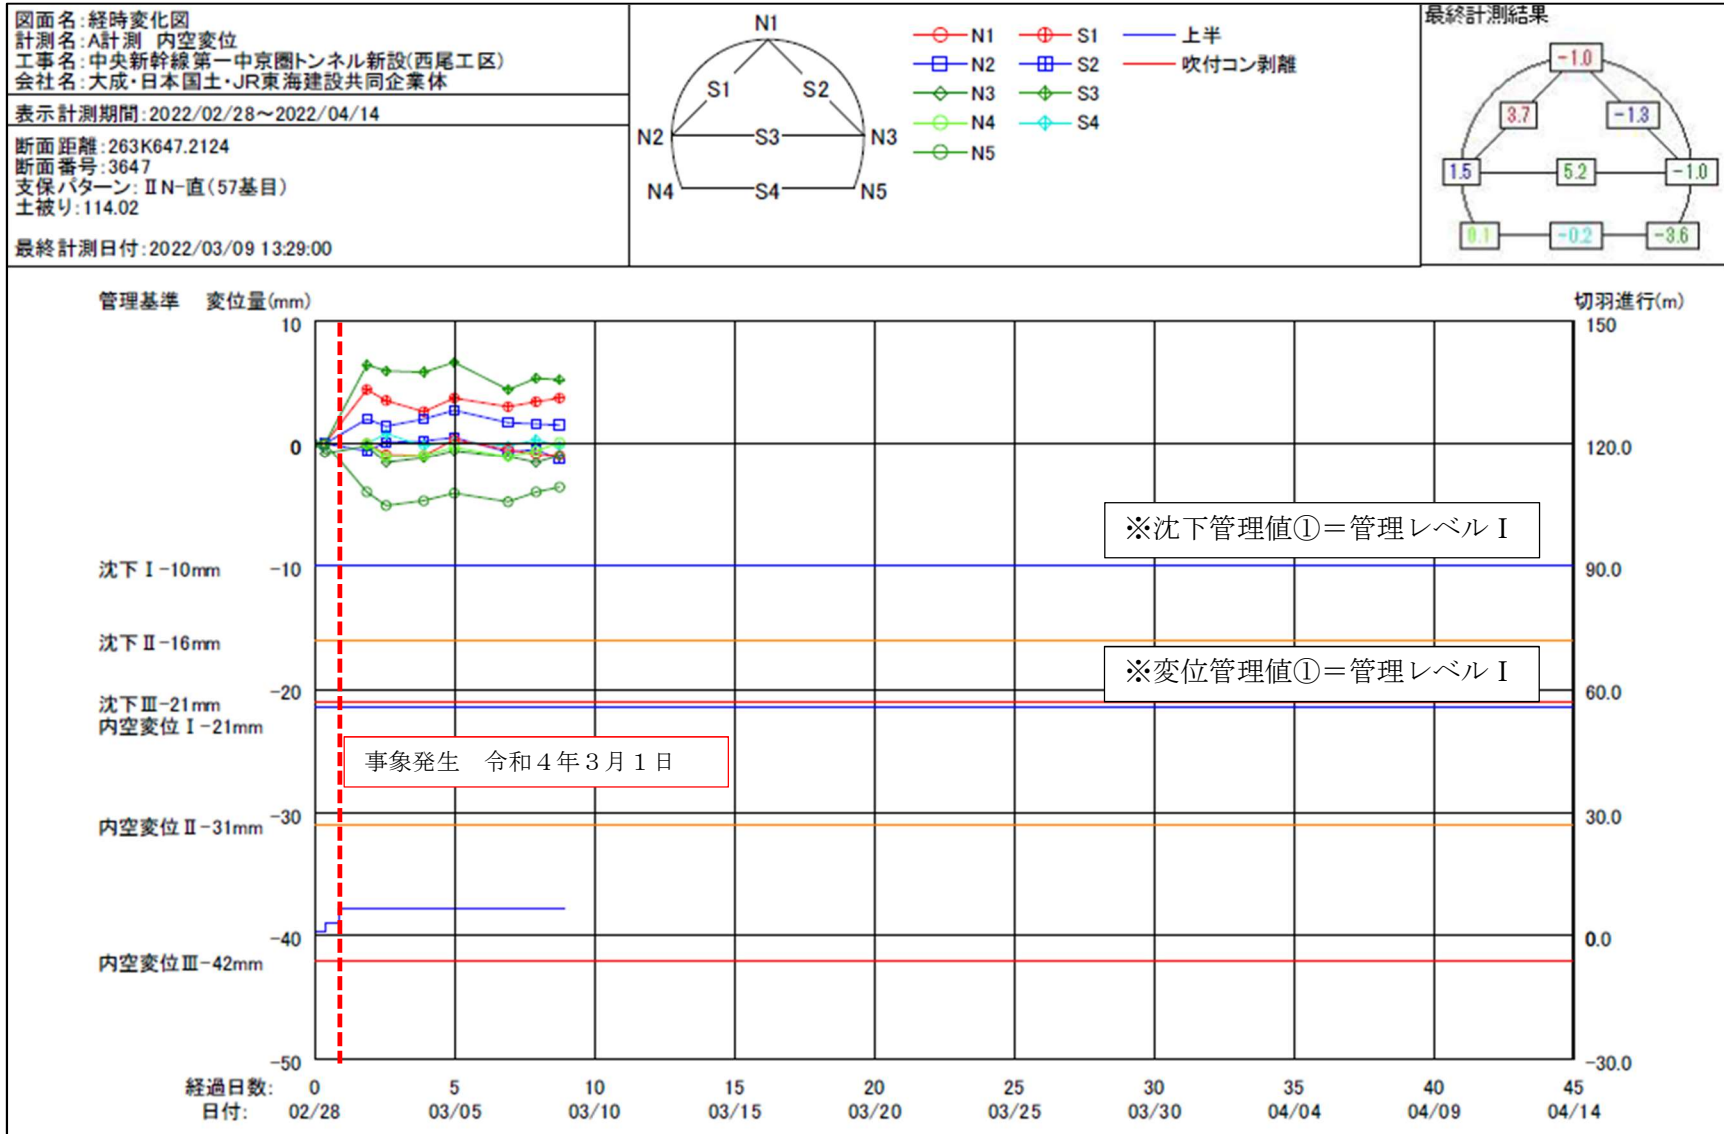
図3-5 本坑 263k647m(離れ 7m) 変位計測結果

日常管理として内空変位測定、天端沈下測定を実施している。変位の許容値は限界ひずみ法によりパターンごと定めており、現場における管理では管理レベルをⅠ～Ⅲに分類し(図3-4)、それぞれの基準値を設定し管理している。事象発生箇所直近の計測位置である 263k647m(離れ7m)、263k658m(離れ 18m)の計測では、変位は管理レベルⅠ以内に収まっており通常の管理体制となっていた(図3-5、図3-6)。

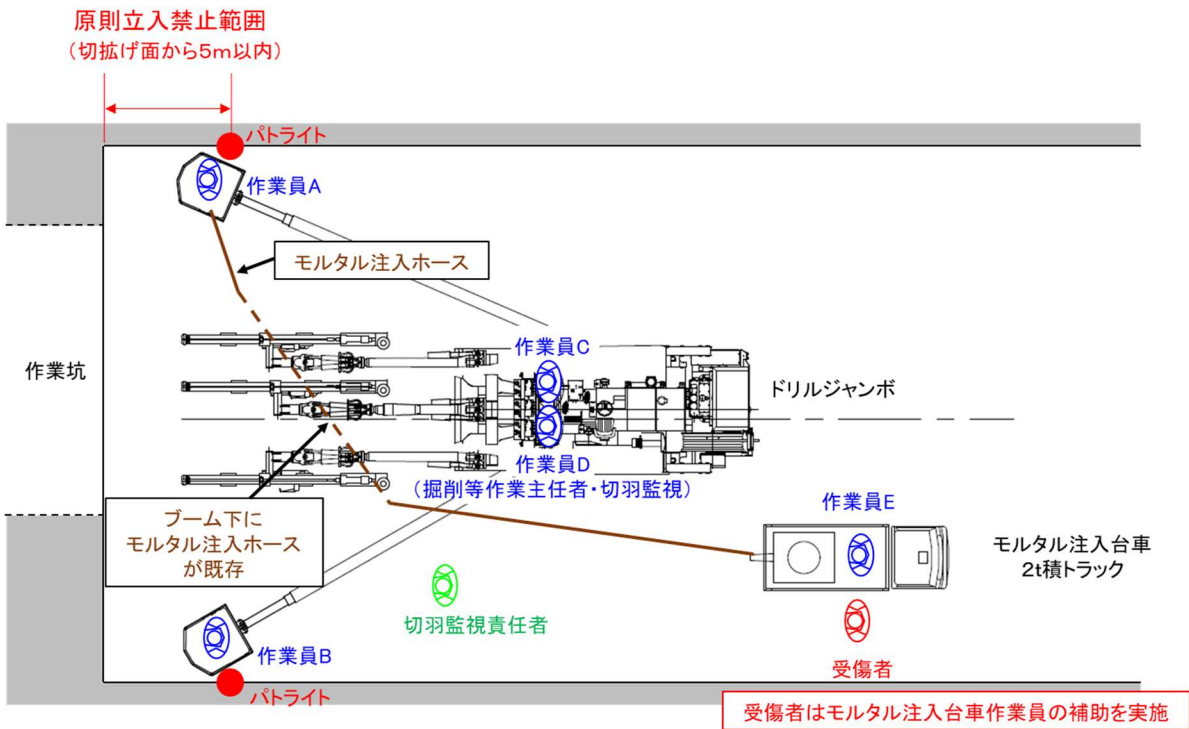
図4-2 ステップ①

ステップ①：ロックボルトの削孔完了後、作業員Aがブーム下にホースを地這いさせてマンケージへ乗り込み、モルタル注入作業を実施(図4-2)。
