中央新幹線、中央アルプストンネル（山口）
非常口トンネルの地上部土砂崩落についての報告書

令和元年 10月

東海旅客鉄道株式会社

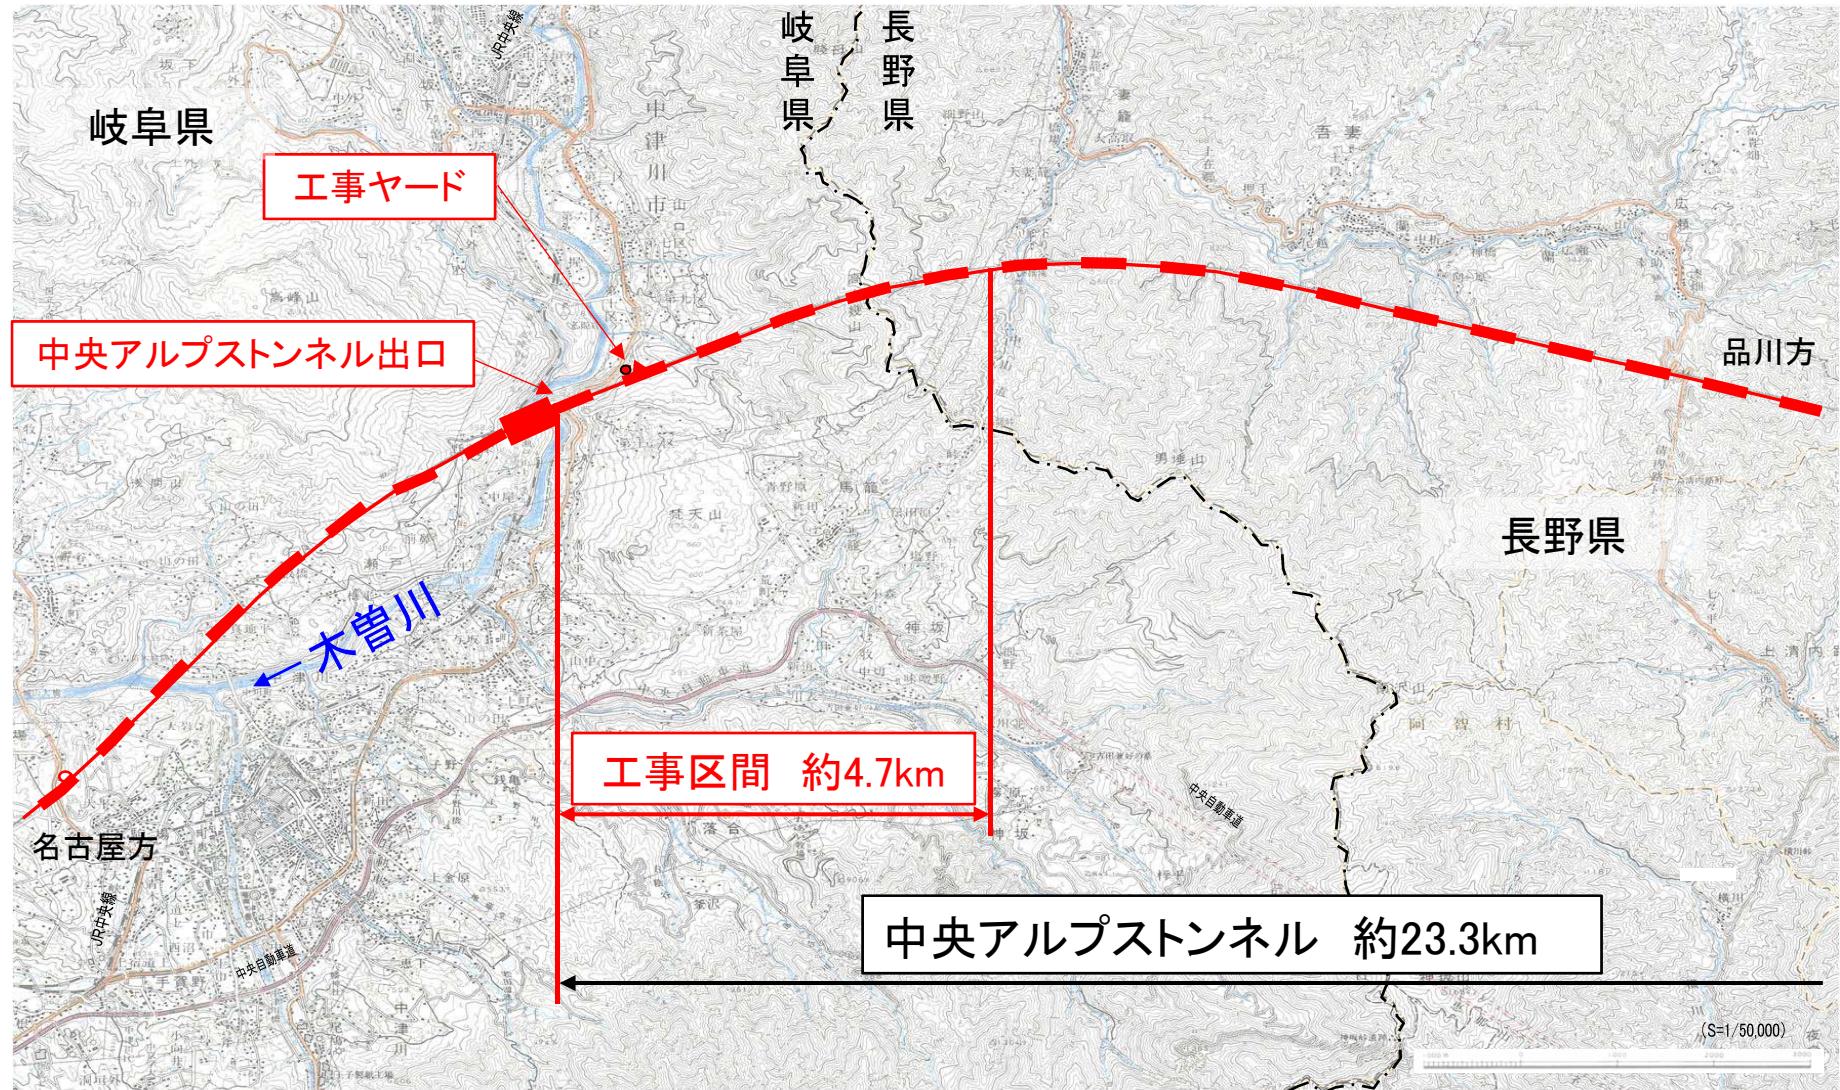
<付図1>平面図

当該工事の概要は次のとおりである（付図1参照）。

- ・ 工事名：中央新幹線、中央アルプストンネル（山口）
- ・ 発注者：独立行政法人 鉄道建設・運輸施設整備支援機構
- ・ 施工者：鹿島・日本国土開発・吉川 中央新幹線、中央アルプストンネル（山口）特定建設工事共同企業体（鹿島建設株式会社・日本国土開発株式会社・吉川建設株式会社で構成、以下「JV」という。）
- ・ 工期：2016年8月3日～2023年7月24日
- ・ 工事場所：岐阜県中津川市地内、長野県木曽郡南木曽町地内
- ・ 工事内容：本線トンネル 約4.7km、斜坑約0.3km、その他（工事ヤード〔非常口〕等）

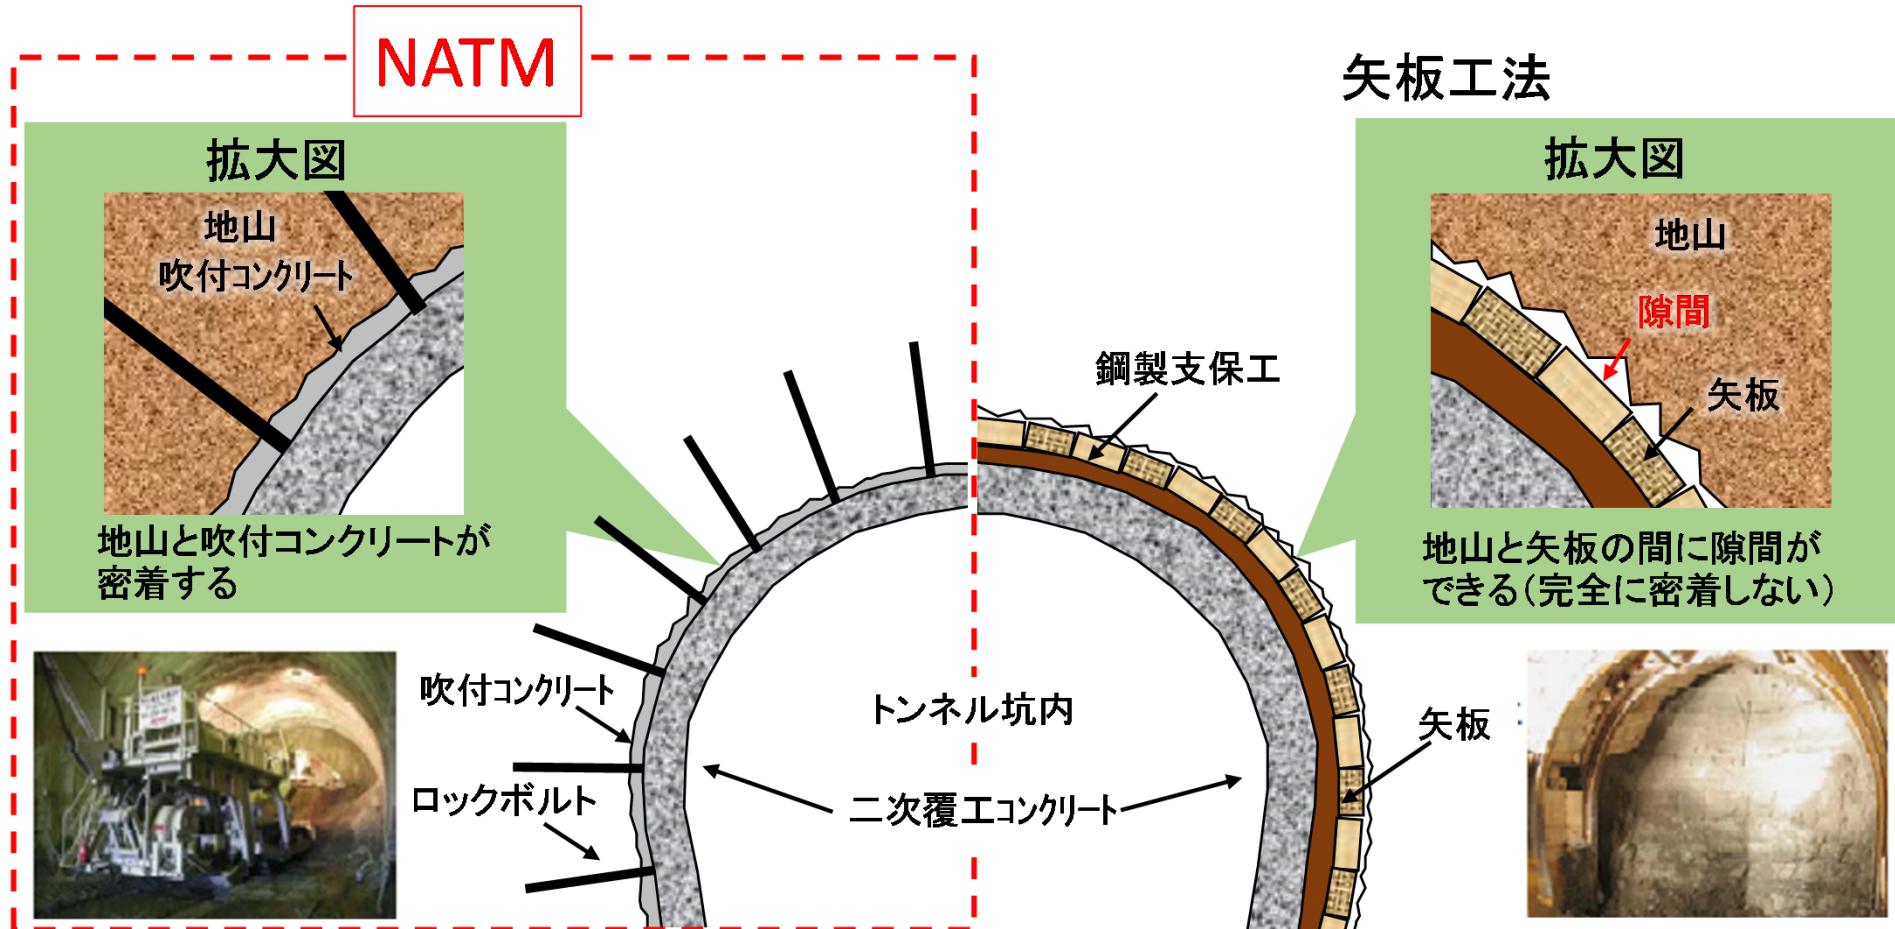
<付図2>適切な構造及び工法について

山岳部における標準的な工法であるNATMを採用する。

掘削した部分を素早く吹付コンクリートで固め、ロックボルトを岩盤に打ち込むことにより、地山自体の保持力を利用してトンネルを保持する。

- NATMの場合、計画段階で岩種等の地山状況に応じて、ロックボルトの本数や長さ、鋼製支保工の間隔や大きさ、吹付コンクリートの厚さを適切に設定(支保パターン)
- 工事中は、切羽の状況に応じて、適宜支保パターンを変更して施工を進める

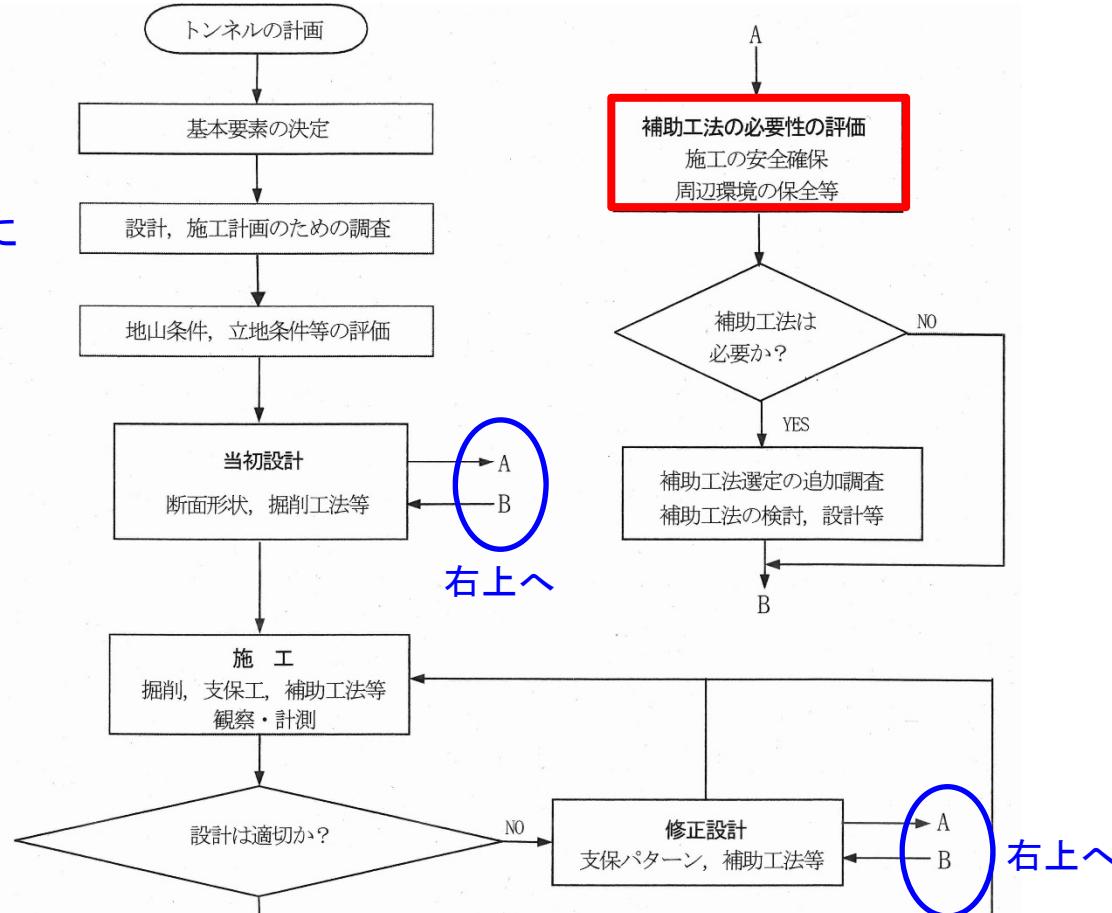
<付図7>適切な構造及び工法について

補助工法:トンネル掘削の施工の安全確保および周辺環境の保全を目的とし、通常の支保工や加背割等の工夫では対処できないか、対処することが得策でない場合に用いられる対策手段の総称

フロー図のとおり、
当初設計時および施工中に
補助工法の必要性を検討

当初発注時の限られた調査結果では、判断材料が不足する場合が多い。
このため、多くは施工中得られる情報および地質調査等の結果から
補助工法の採用の可否および適用範囲を判断することとなる。

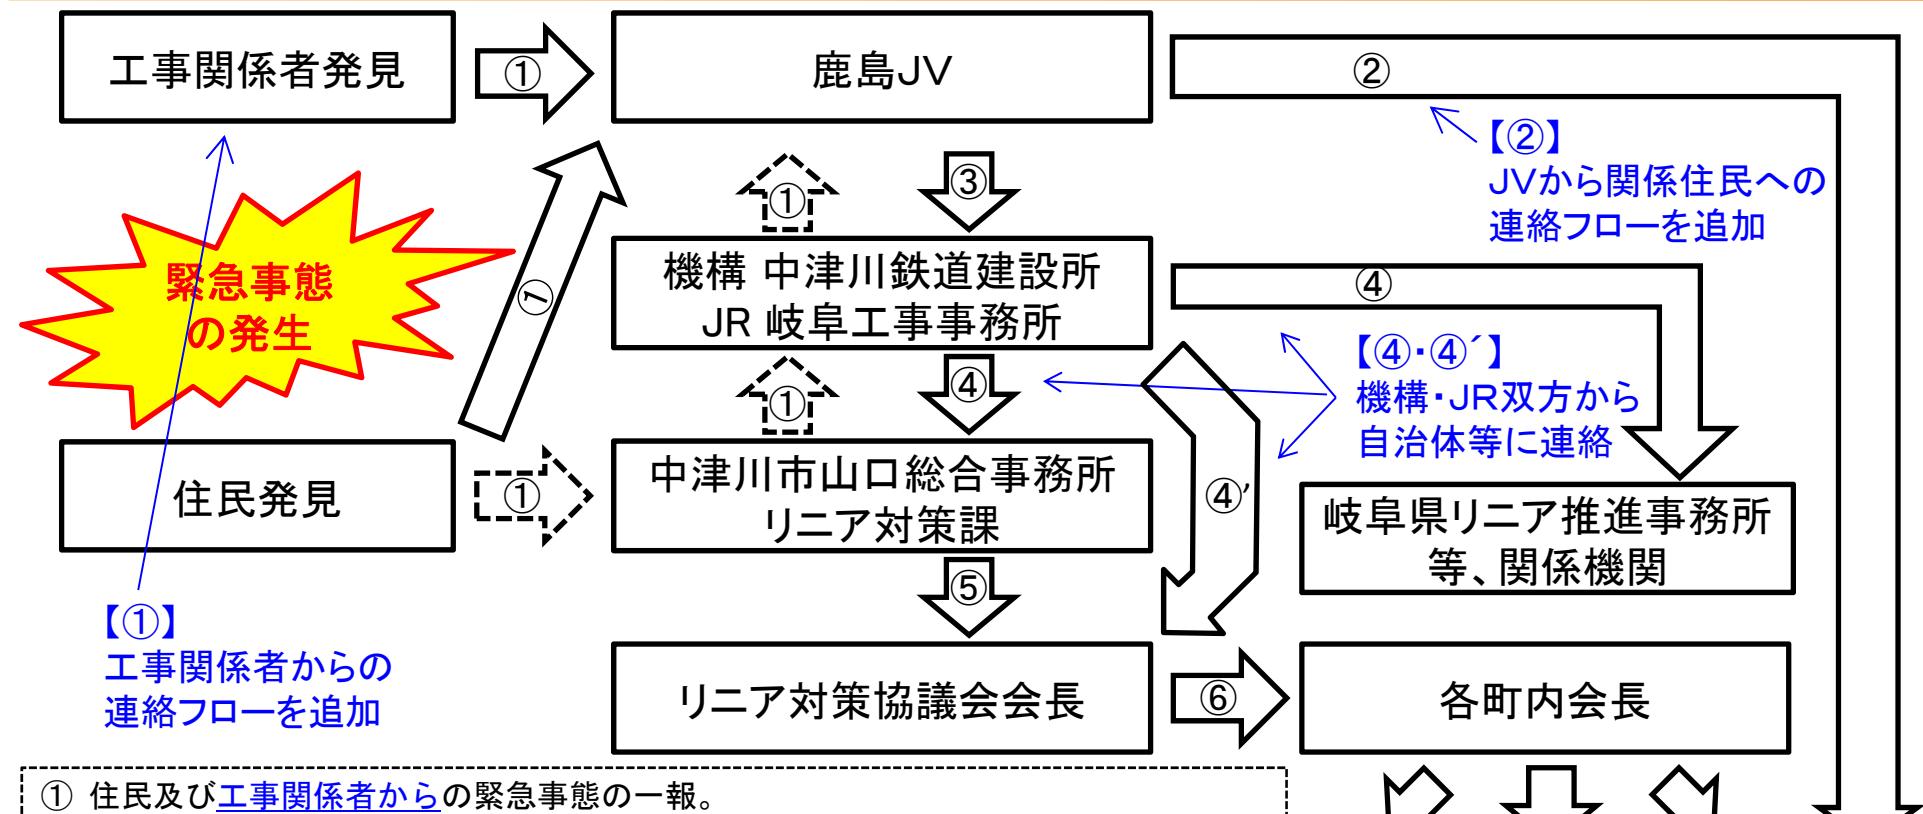
＜付図19＞工事に関する緊急時の連絡体制

① 住民及び工事関係者からの緊急事態の一報。

※ 住民は中津川市へ連絡することもある。この場合、中津川市は機構及びJRに連絡し、機構又はJRが鹿島JVに連絡する。緊急事態によっては、中津川市が鹿島JVに直接連絡する。

また、緊急時の連絡体制の強化を目的に、地域住民への連絡等について、連絡体制表の見直しを行った（付図19参照）。
