## 環境影響評価審査会地盤委員会からの 確認事項等について(回答)

令和元年8月20日

- ・東海旅客鉄道株式会社
- ・独立行政法人 鉄道建設・運輸施設整備支援機構
- ・鹿島・日本国土開発・吉川  
中央新幹線、中央アルプストーンネル(山口)特定建設工事共同企業体

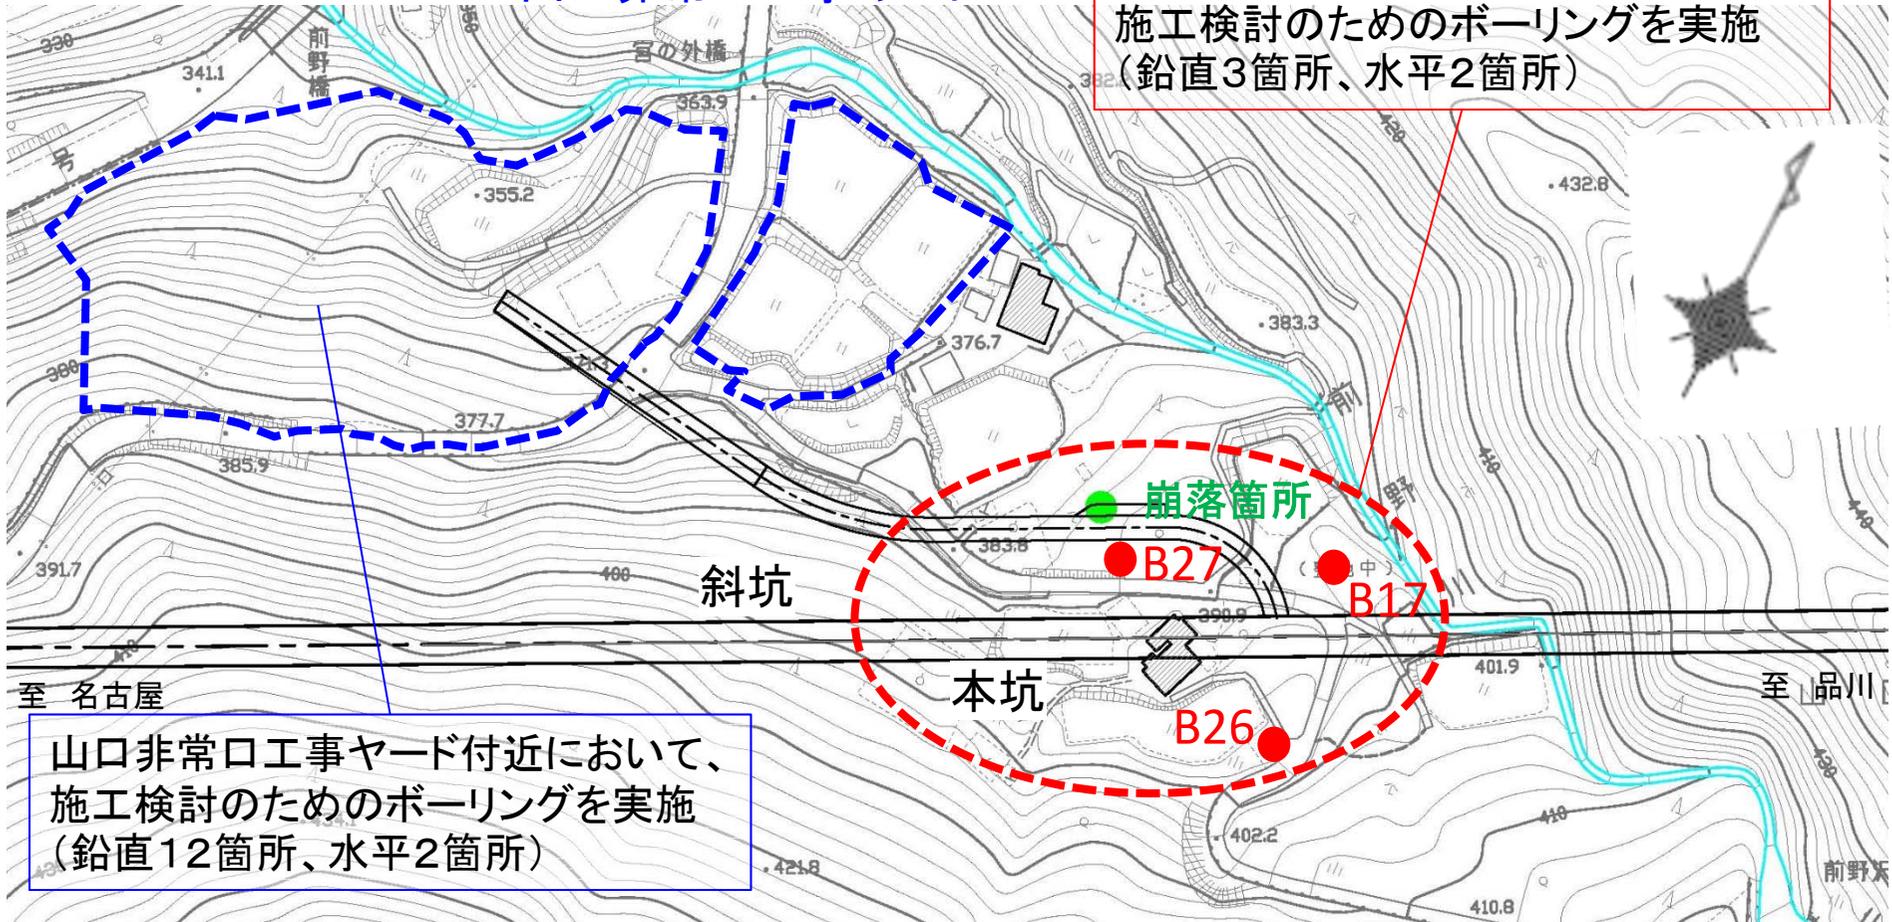
## 山口非常口工事ヤード

➡ 地質調査の結果により、先行支保工などの補助工法は不要とした。

● 鉛直ボーリング(工事前)※

※ 委員会で説明を行った鉛直ボーリング(工事前)の場所を追記している。

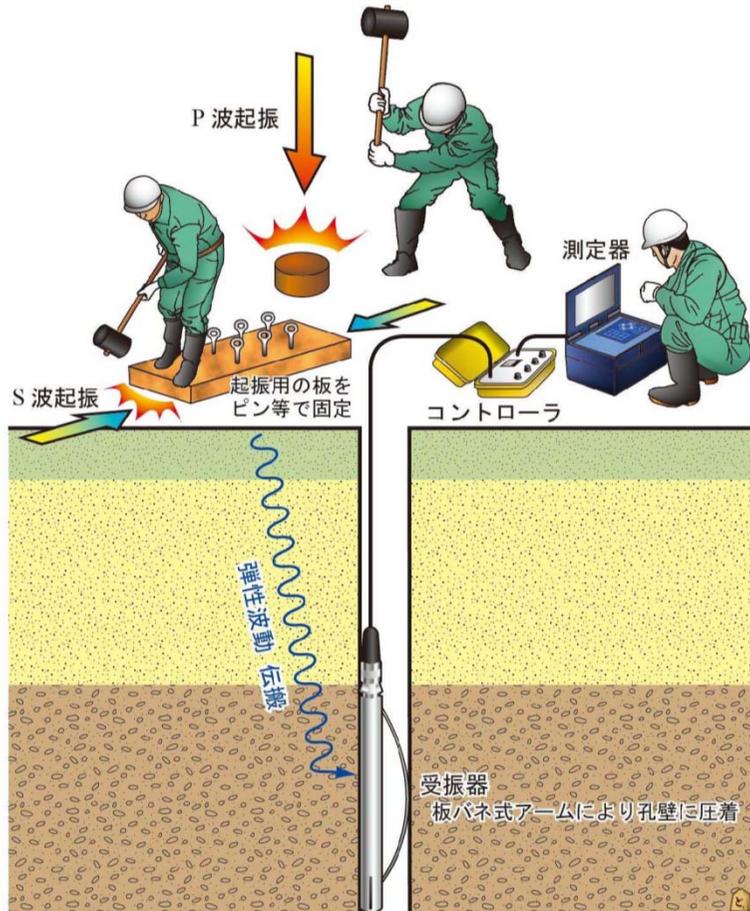
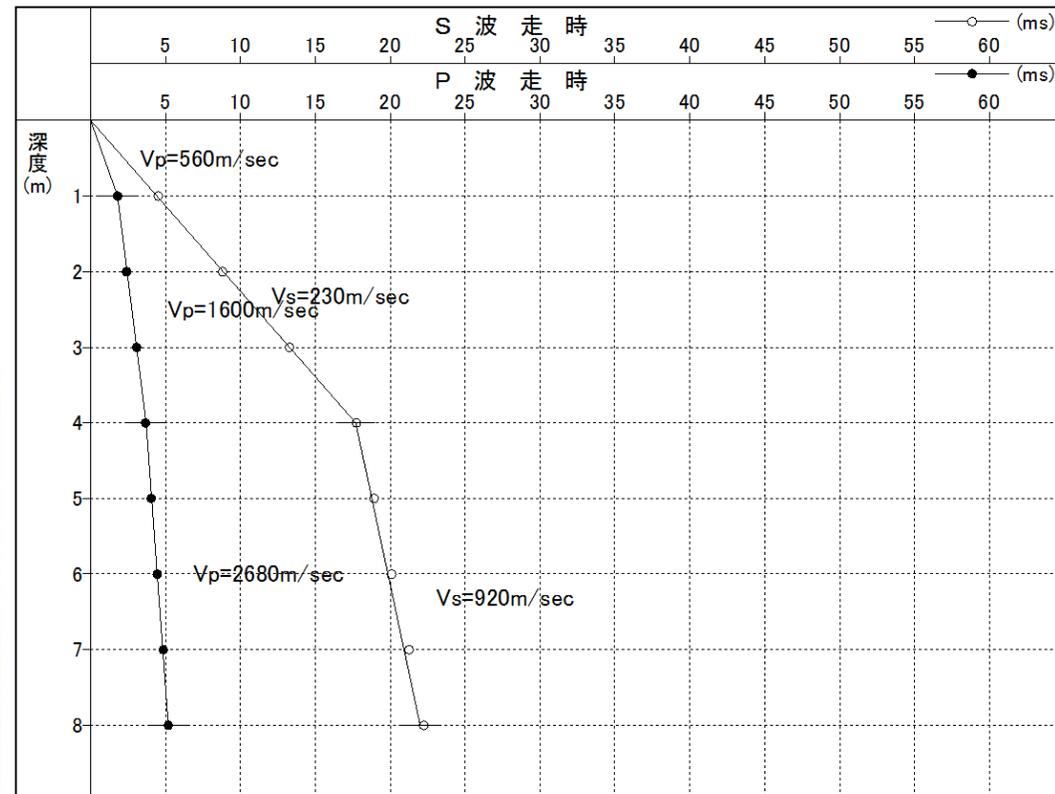
### 弾性波速度の測定方法(PS検層)

P3の赤点線で示す範囲で行った地質調査において、PS検層という方法にて弾性波速度を測定しました。弾性波速度の測定方法は次頁にて説明します。

測定の結果、深度11～22mにおける弾性波速度は2.97km/secで、深度22～38mにおける弾性波速度は3.15km/secでした。

→ B岩種で $V_p=2.97\sim 3.15\text{km/sec}$  → 地山等級は  $I_{N-1}$

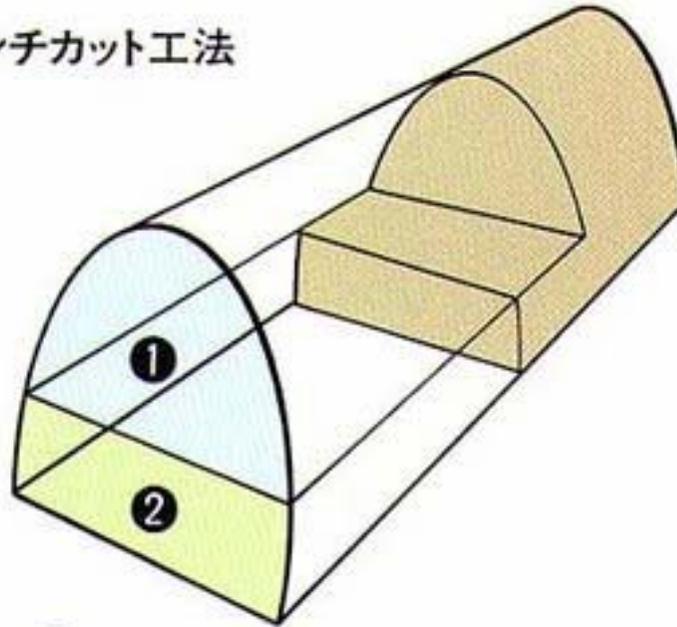
● ベンチカット工法

一般的に斜坑などの小断面のトンネルでは、掘削機械の作業スペース確保のために、下段ベンチの中央部を掘削することがあります。

その場合、地山状況に応じて脚部の補強を行うことがありますが、工事前に実施した地質調査の結果、補強しなくても問題ないと判断していました。

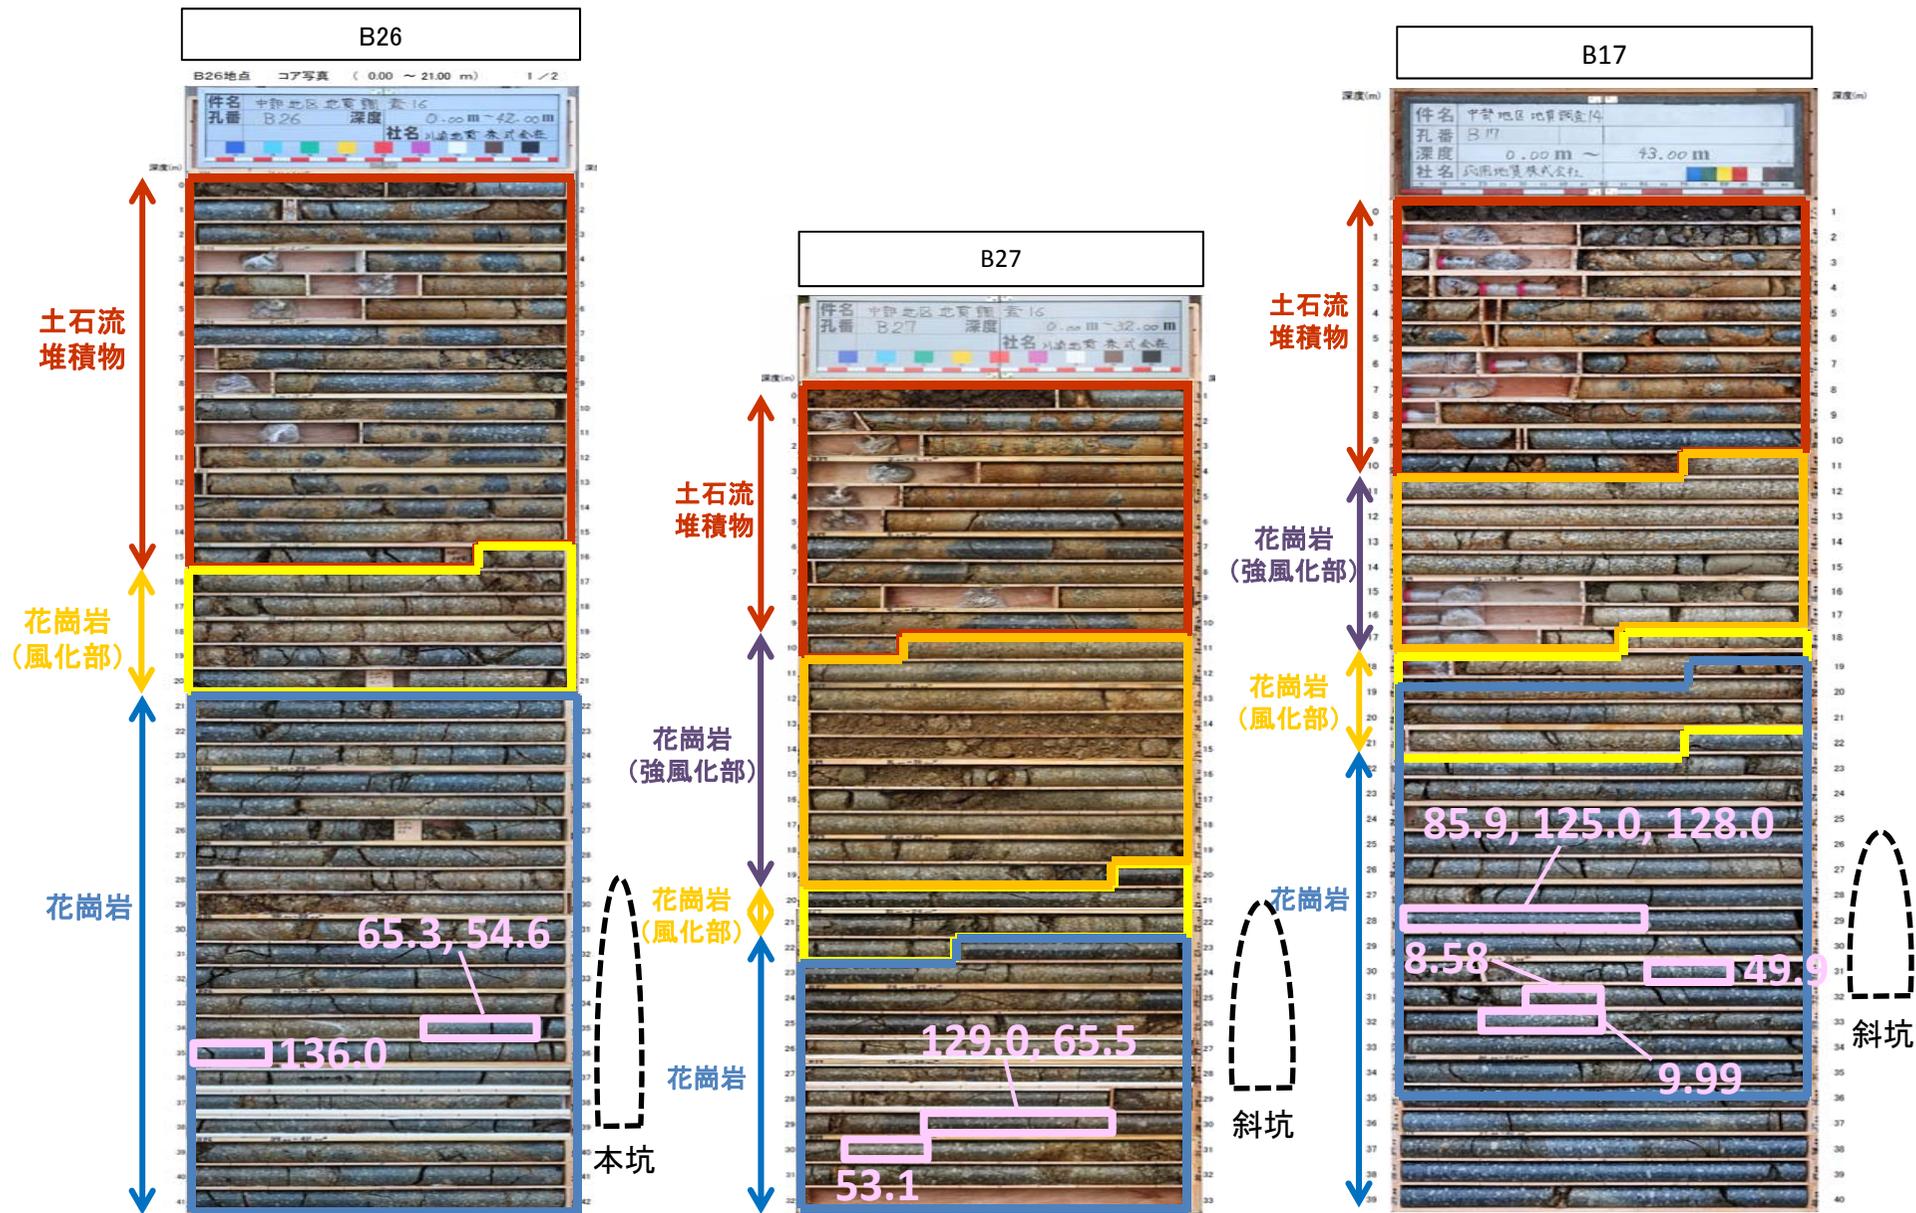
# 工事前に実施した地質調査の結果

- 一軸圧縮強さが8.58～9.99N/mm<sup>2</sup>の箇所はありますが、当該箇所での他の位置での結果、ならびに近傍で実施した他の2箇所の地質調査結果を踏まえると、一軸圧縮強さが小さいところは局所的であるため、全体としては、硬岩でありながら亀裂があるということで、B岩種と判断しました。
- 当該の地質調査実施箇所については、地盤委員会当日に、ポイントで説明します。
- JVが既に現場に常駐させている地質の専門家が、鹿島建設本社関係者とも地質の情報を共有しながら、切羽観察や坑内計測の結果等から地山の状態を確認し、JVと鉄道運輸機構で補助工法の必要性を判断します。
