中央新幹線瀬戸トンネル新設工事における  
肌落ちによる災害に関する報告書

令和３年１２月

東海旅客鉄道株式会社

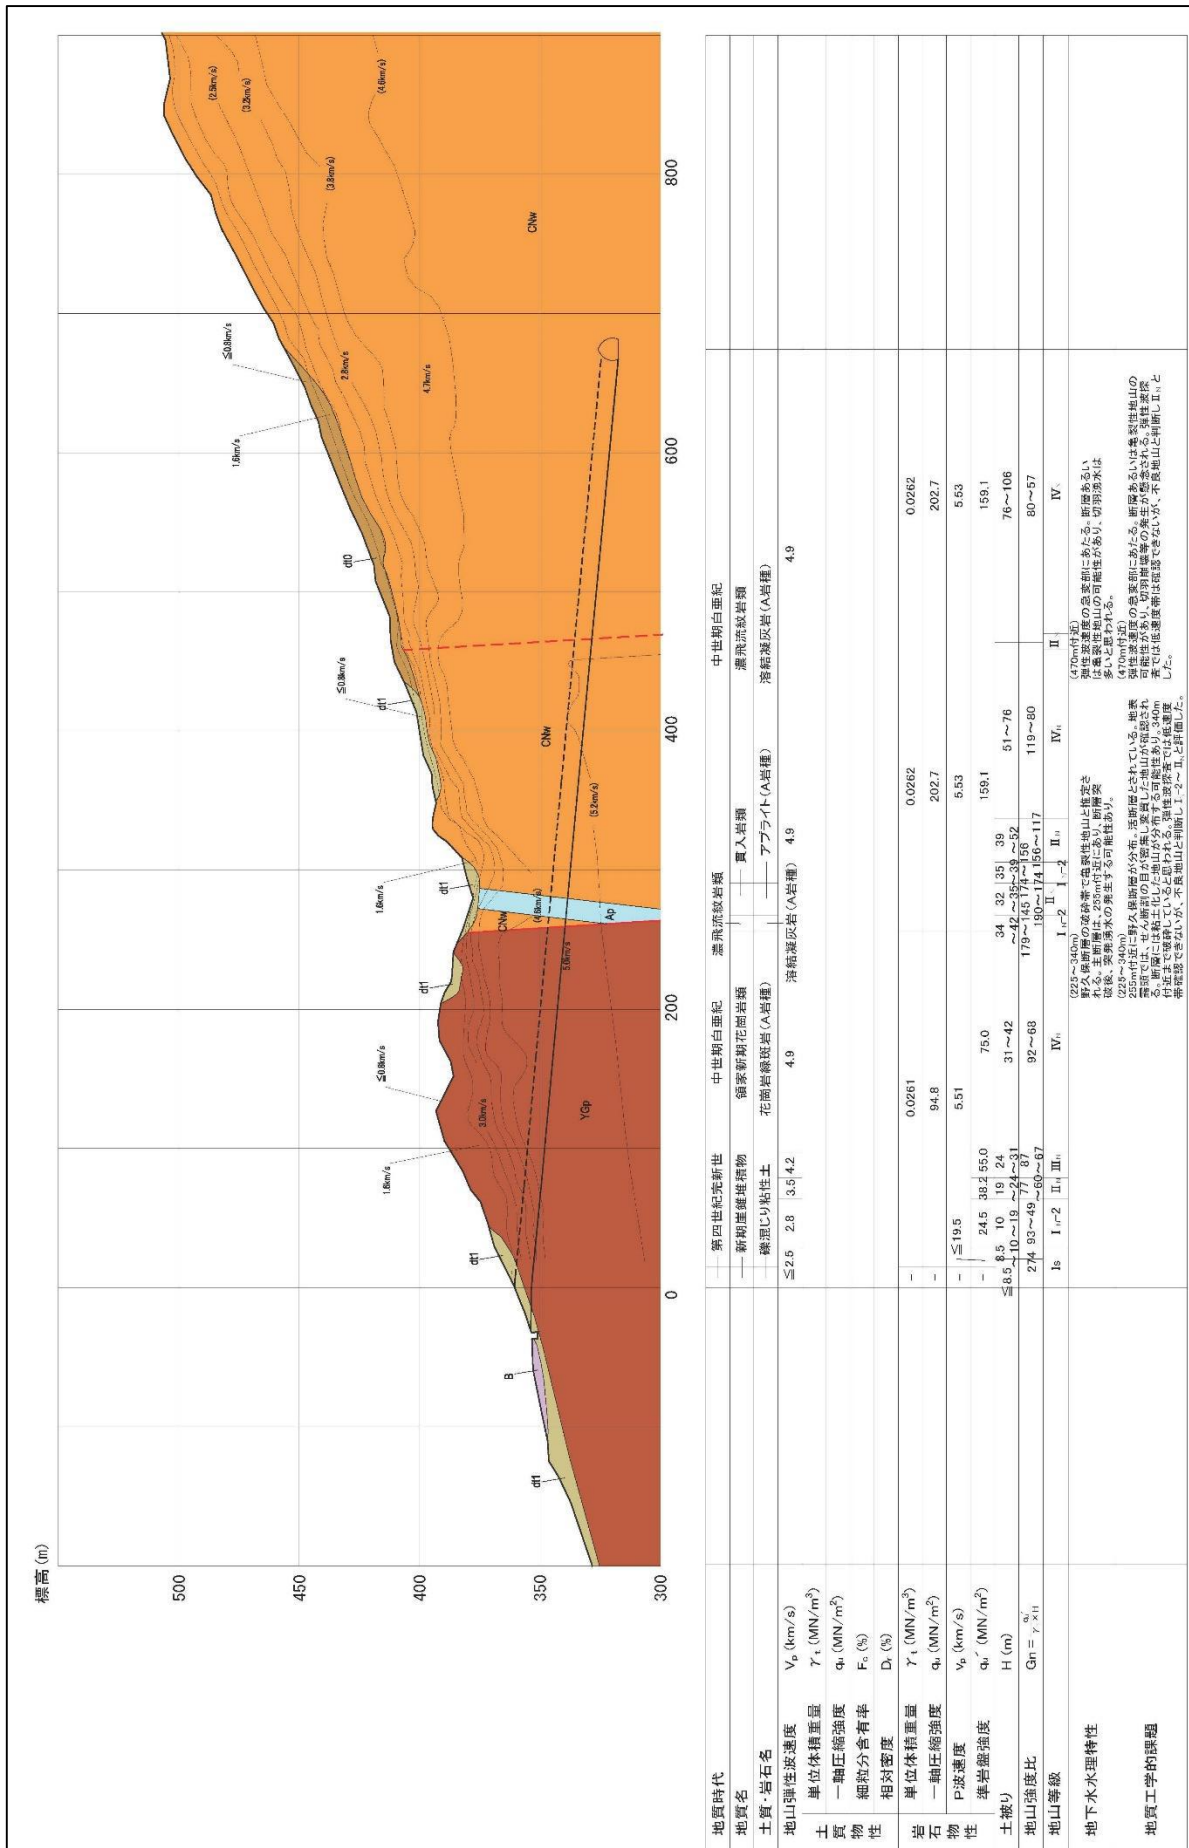
図 3-1 地質縦断面図

計画段階において、平成27年度に実施した地質調査に基づき、地質縦断図(図3-1)を作成した。また、岩種等の地山状況に応じて、災害発生箇所におけるロックボルトの本数や長さ、吹付けコンクリートの厚さ等のトンネル支保構造を、次の手順で適切に設定した。

鉄道・運輸機構の「山岳トンネル設計施工標準・同解説(2008年4月)」の計画段階における地山分類基準(表3-2)に基づき地山等級を判定する。地質調査の結果、弾性波速度 $V_p$ が $3.5\text{km/sec}$ であったことから地山等級を $\text{II}_N$ とした。

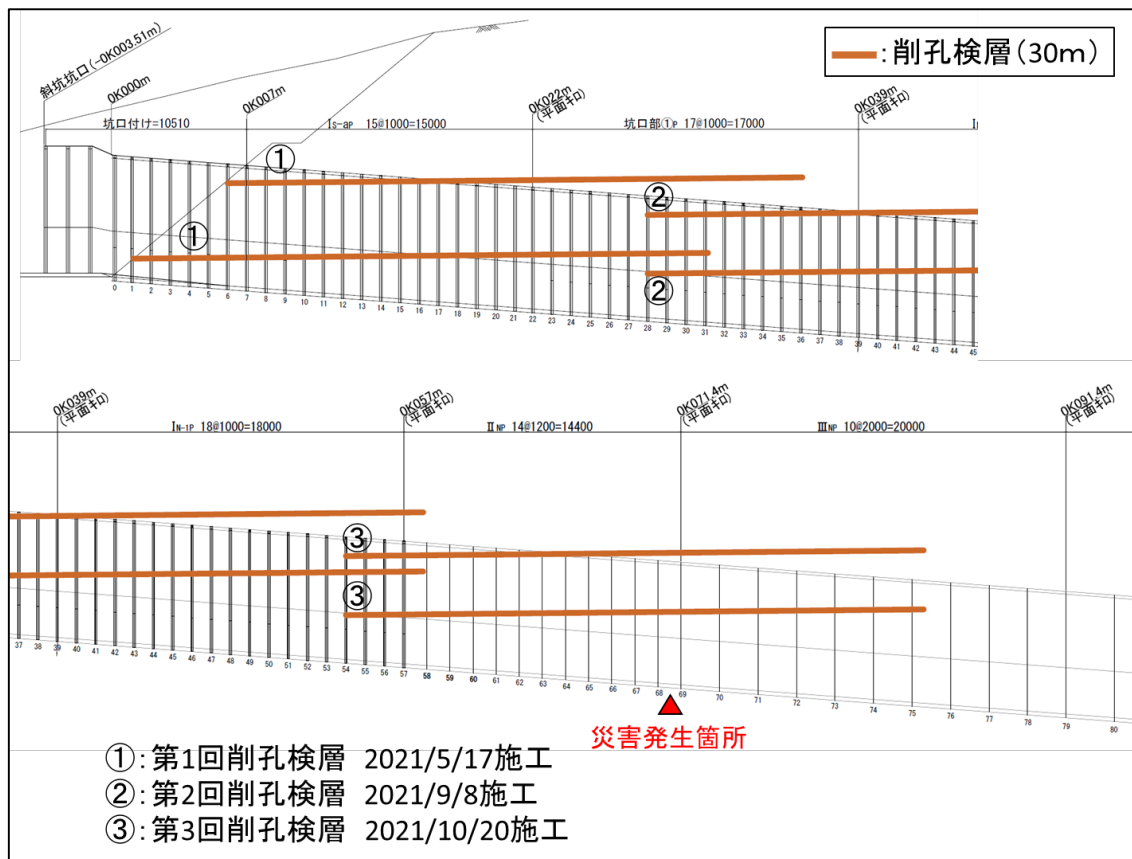
図3-2 削孔検層の実施箇所

削孔検層は、これまで3回実施した(図3-2)。そのうち、災害発生時の掘削箇所(OK070.2M~OK071.9M)を含む3回目の削孔検層において、左の調査地点の付近は延長2m程度の低エネルギー帯を示していたが、天端及び右の調査地点は高エネルギー状態を示しており、全面的ではなく局所的な風化帯のため、支保パターン変更までには至らない地山性状と判断した(図3-3)。

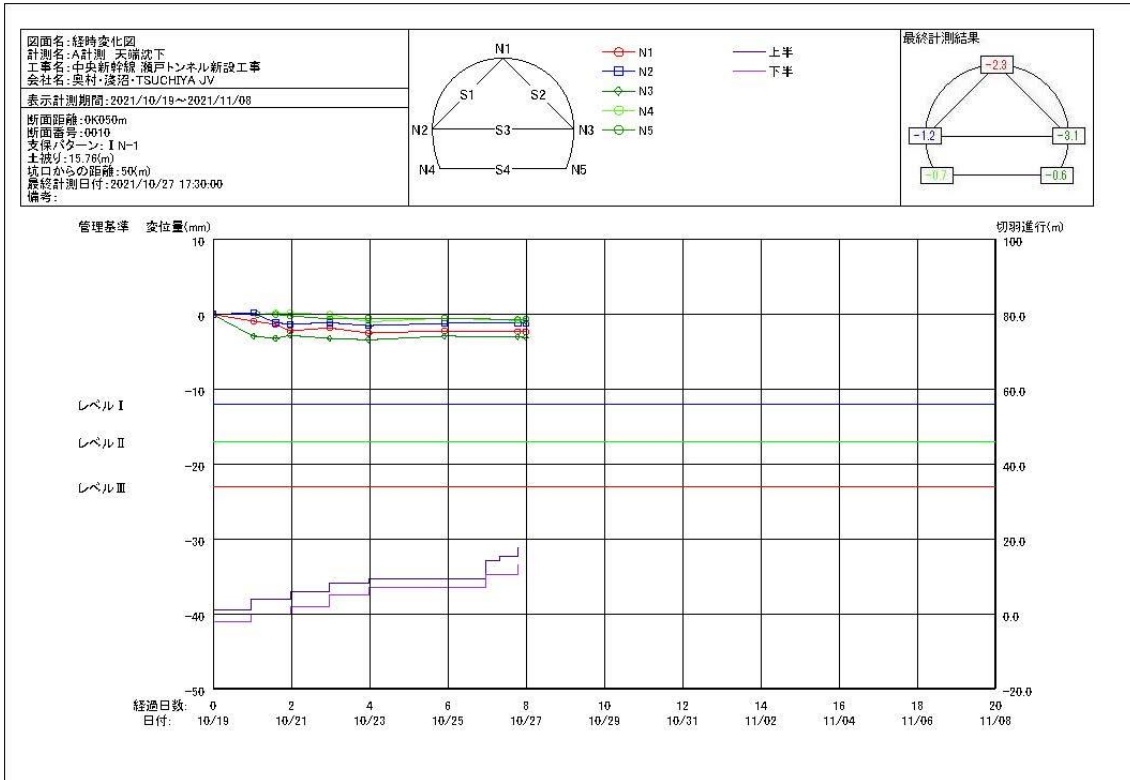
図 3-7 天端沈下計測の結果 (0 k 050m)

災害発生箇所に最も近い 0K060M 地点及びその手前の 0K050M 地点では内空変位・天端沈下ともに最大でも 5mm 程度であり、大きな変位はなかった（図 3-7～図 3-10）。
