第一中京圏トンネル（坂下西工区）

シールド掘進工事（調査掘進）の準備状況

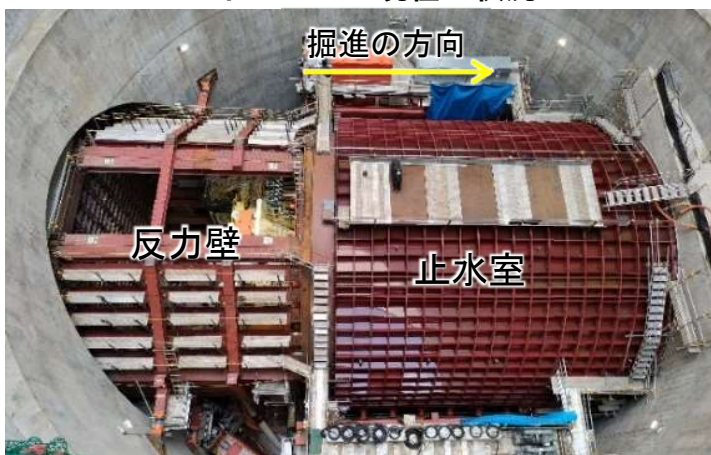
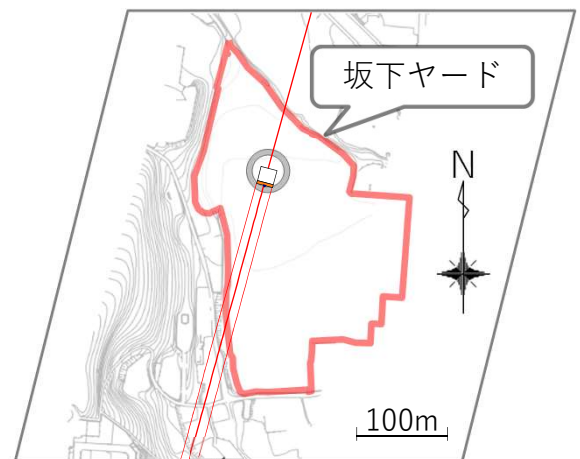
シールドマシンの現在の状況

2022年7月に、準備作業の一環として、円筒形の立坑のコンクリート壁をシールドマシンで切削したところ、シールドマシンのカッタービットの一部に損傷を確認しました。

- ・ 円筒形立坑のコンクリート壁をシールドマシンで40cm切削し、カッタービットの状態、コンクリート壁の切削状況を確認する計画としました（図2）。
- ・ 切削後に確認した結果、118個あるコンクリート壁用カッタービットのうち外周部の8個、412個ある地山掘進用カッタービットのうち4個の損傷が判明しました（図3）。
切削の際に、一部のカッタービットに想定以上の荷重が集中したことが、主たる原因と推定しています。

今後、専門家の助言等も踏まえて、損傷したカッタービットの修繕に加え、より安全かつ確実に掘進するためにカッタービットの増設・形状強化などの対策を実施した後に、立坑のコンクリート壁の切削を再開します。なお、調査掘進開始の時期についてはあらためてお知らせいたします。
