シールドトンネル工事における 安全・安心等の取組みに関する説明会(春日井市内)

東海旅客鉄道株式会社

中央新幹線第一中京圏トンネル新設
(坂下西工区)工事共同企業体

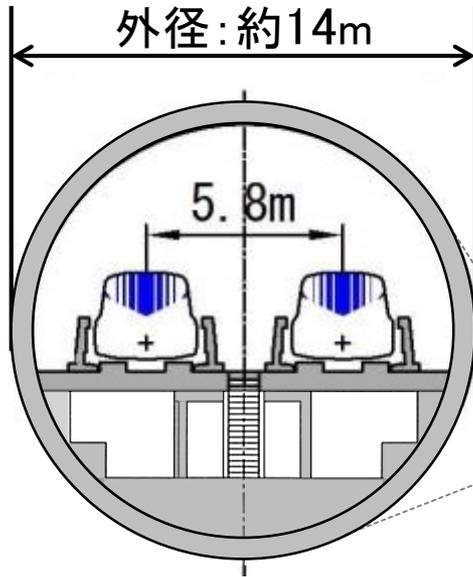
シールドトンネルの標準的な断面図

都市部のトンネルは、円筒形のシールドトンネル

- シールドトンネルは、外側の直径が約14mの円筒の形をしたトンネル
- 立坑を約5kmの間隔で設置
立坑内でシールドマシンを組み立て、隣ないしはその次の立坑まで掘進
立坑は、営業開始後には、非常口として異常時のお客様避難やトンネル内の換気、保守作業などに使用

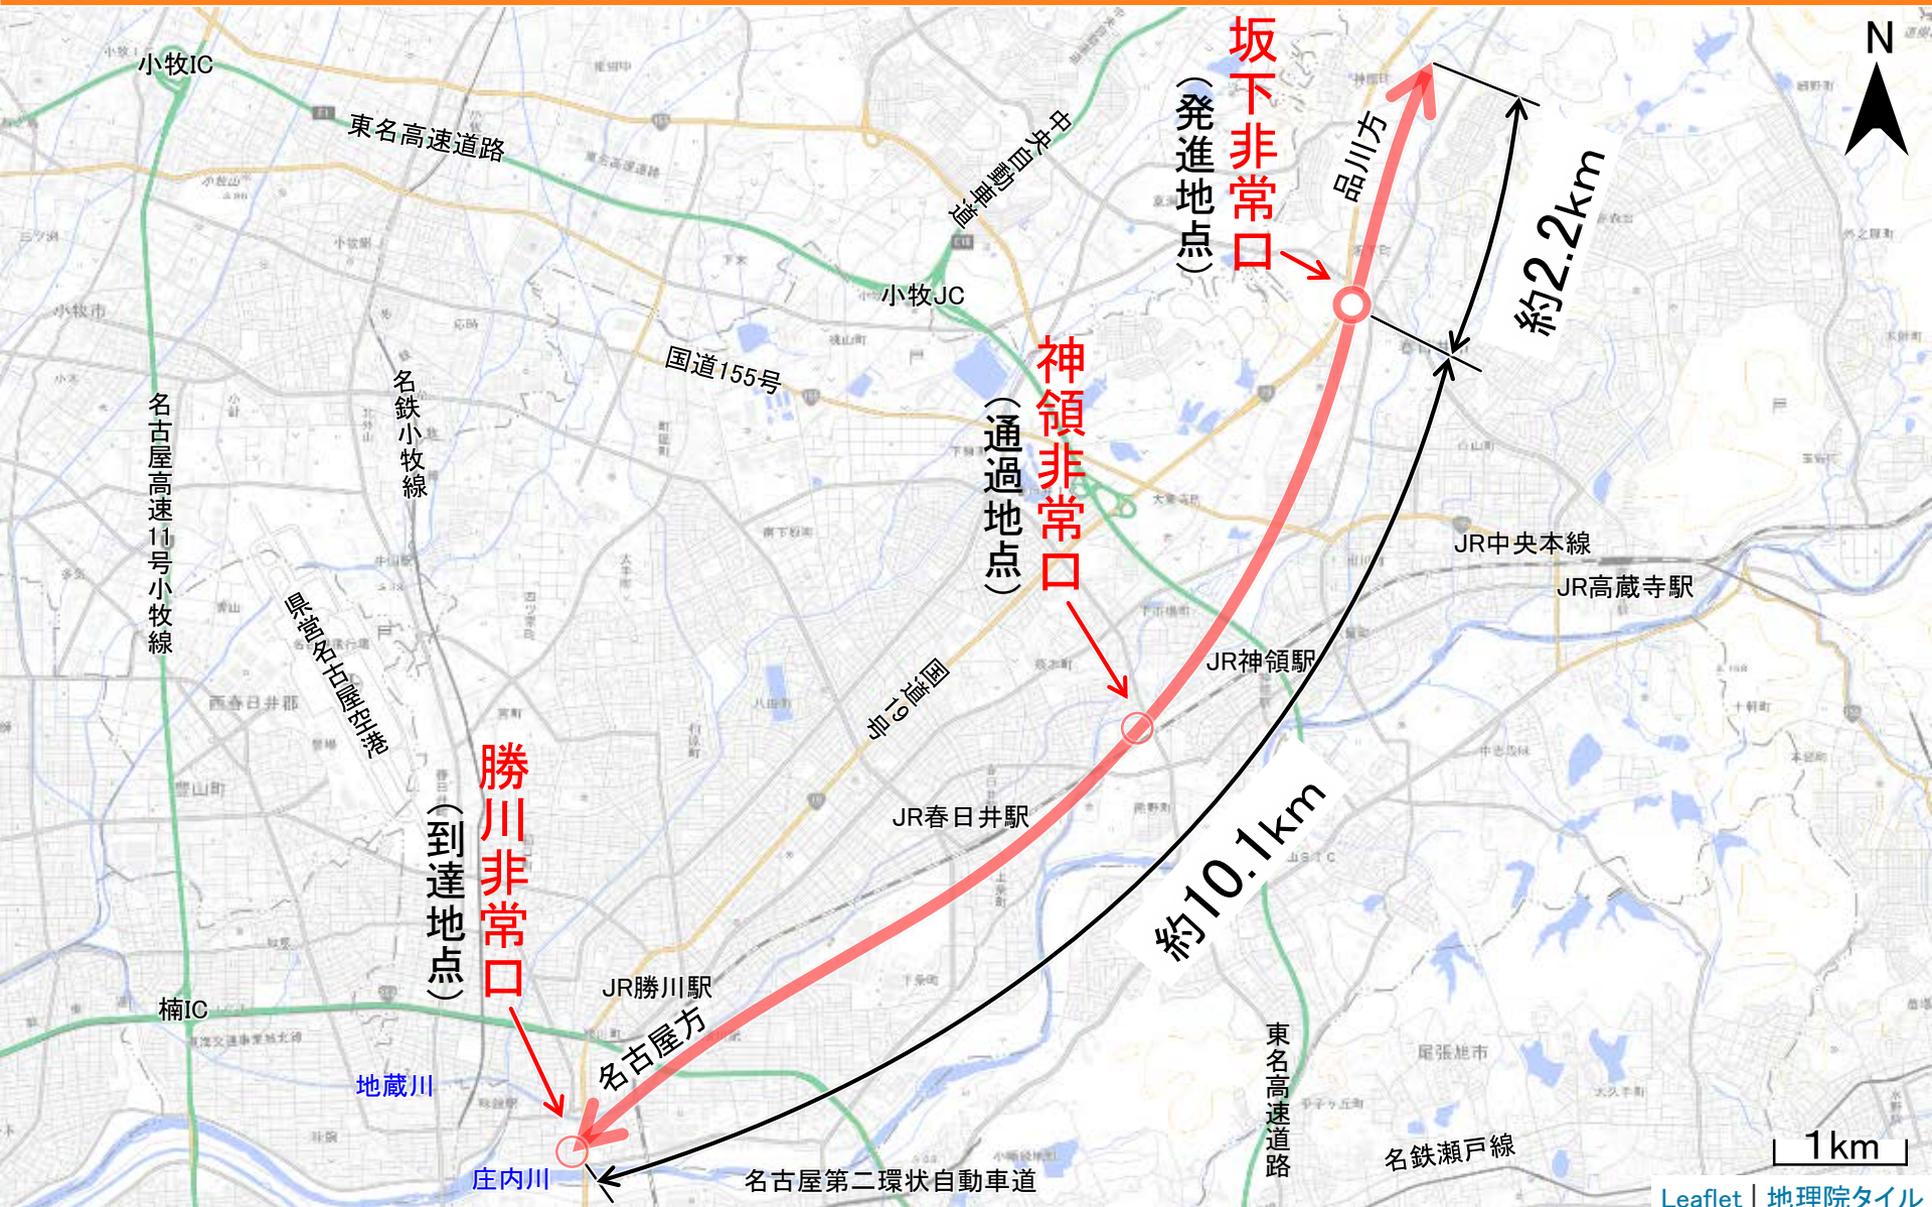
春日井市内のシールドトンネル 位置図

- 坂下非常口から、名古屋方、品川方の両側へ掘進

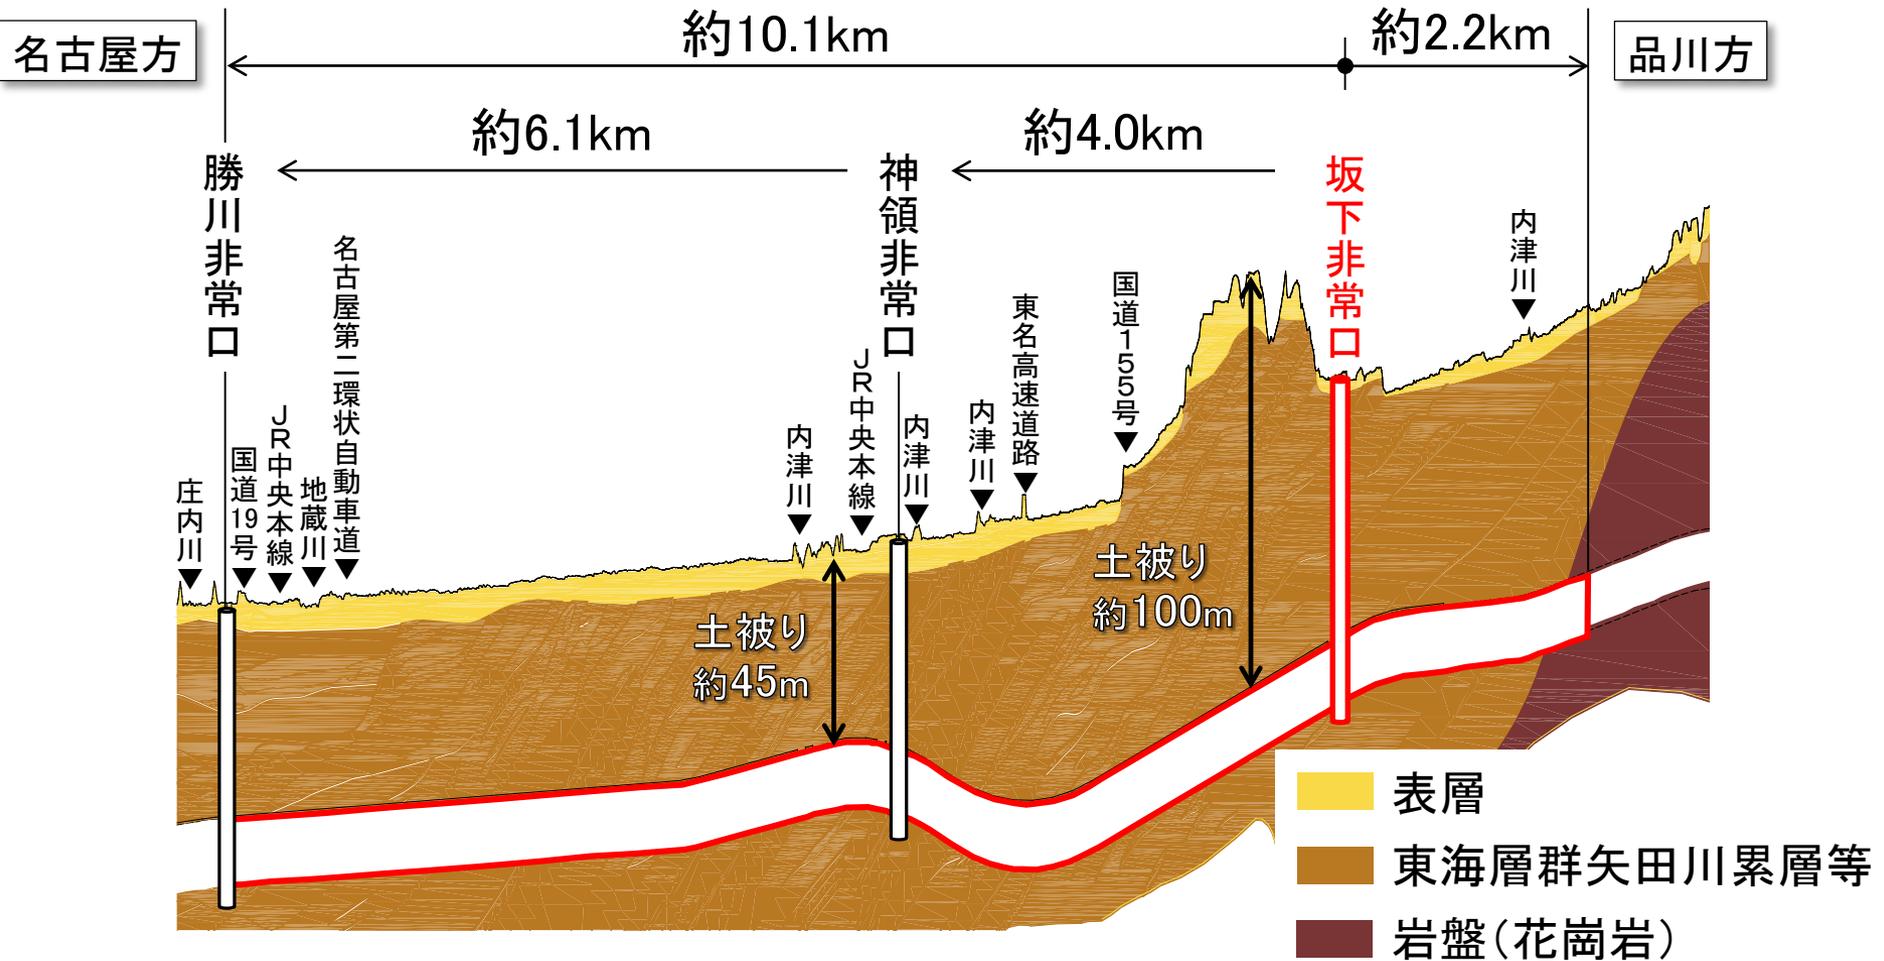
春日井市内のシールドトンネル 縦断面図

- 地表面からトンネル上端まで約45m～100mの深さで、シールドトンネルを掘削していく計画
- 坂下非常口から勝川非常口までは約10kmと長い距離を掘進するため、途中の神領非常口でシールドマシンのメンテナンスを行ったうえで、掘進を続ける計画

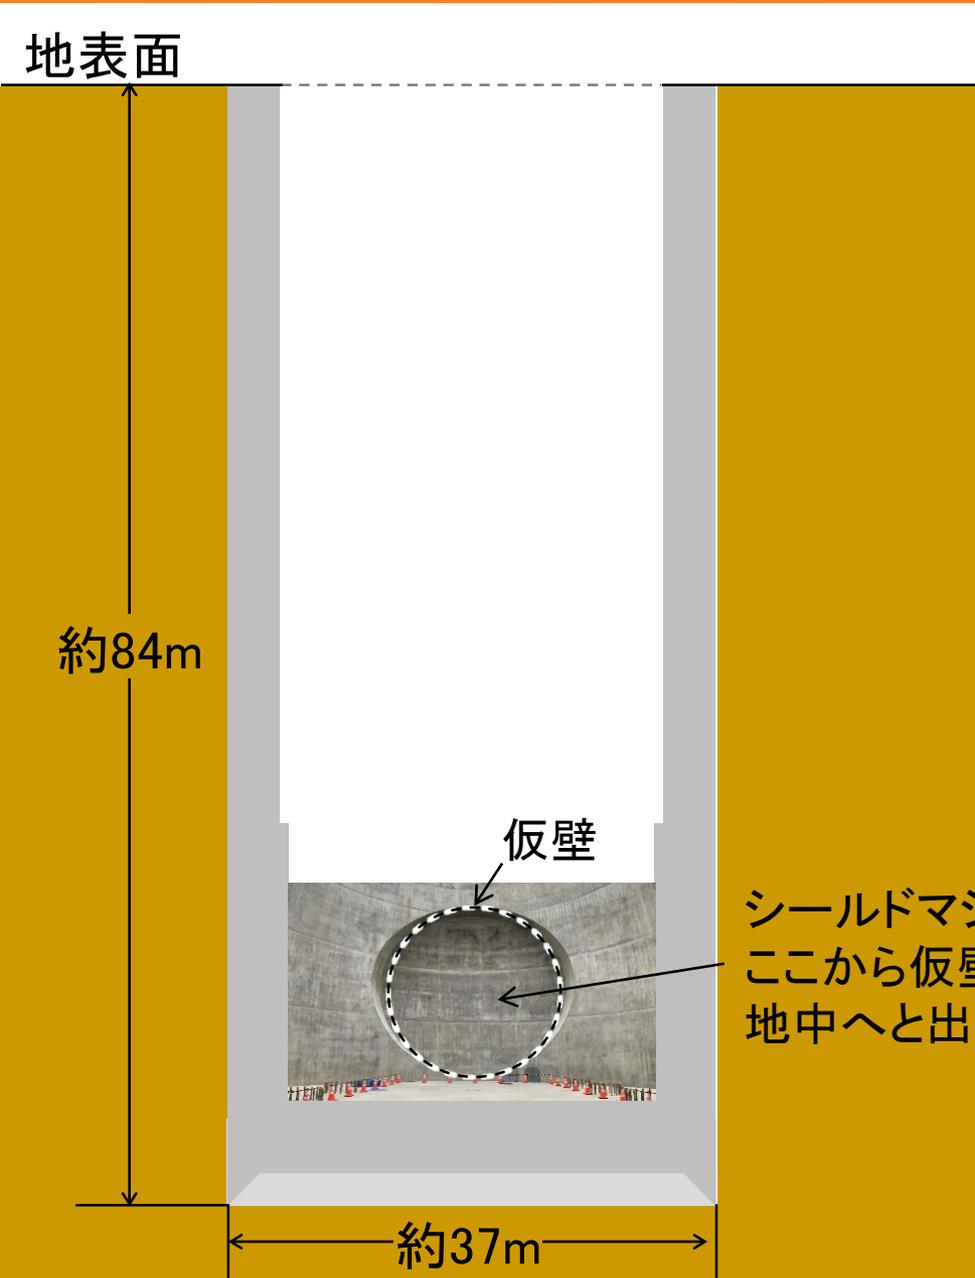
シールドマシンの発進地点となる坂下非常口

シールドマシンは、
ここから仮壁を削って
地中へと出ていきます。

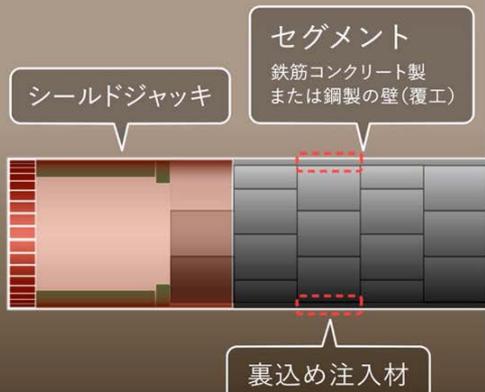
セグメントの組立

シールドマシンの中でセグメントを組立てることで安全に作業を進めることができます。

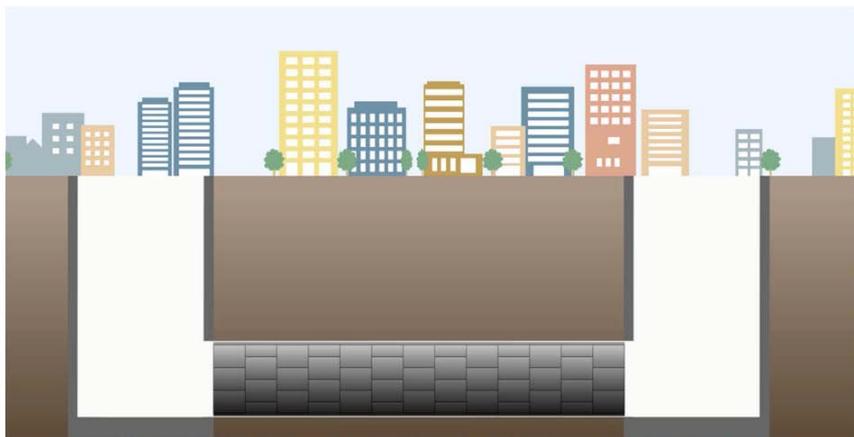
シールドトンネル工事の手順 7

「シールド工法」は、掘削した部分をセグメントで固めながらトンネルを造っていくことができるため

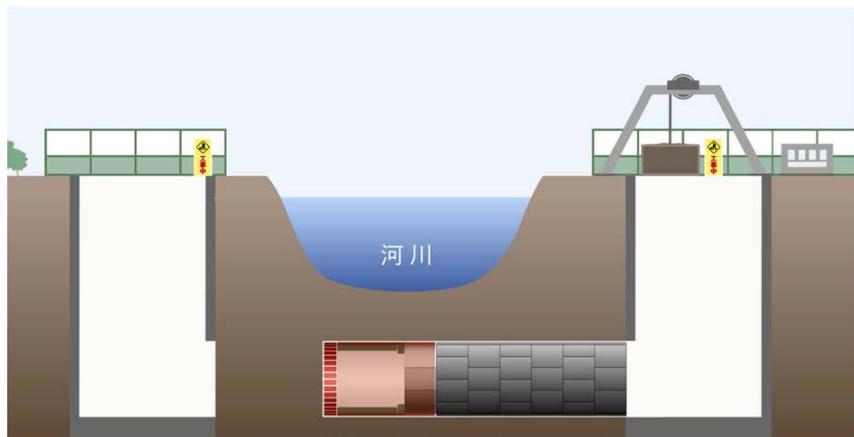
シールドトンネル工事の手順 8

土砂の崩壊を防ぎながら安全に作業を進めることができます。

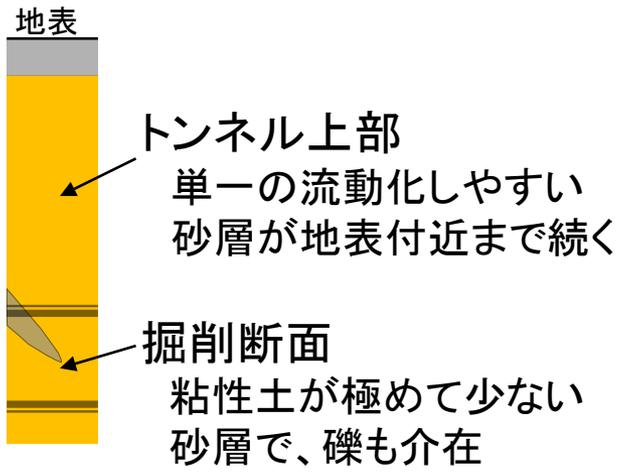
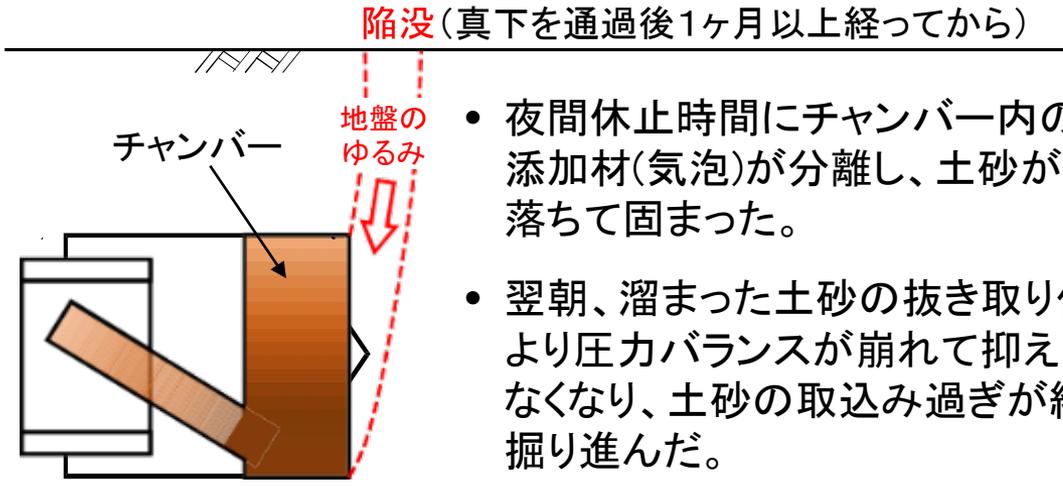
○「課題があった」とされる施工

- 夜間休止時間にチャンバー内の土砂と添加材(気泡)が分離し、土砂が下方に落ちて固まった。
- 翌朝、溜まった土砂の抜き取り作業により圧力バランスが崩れて抑えが効かなくなり、土砂の取込み過ぎが続くまま掘り進んだ。

今回の陥没や空洞形成は、礫が卓越して介在する細粒分が極めて少ない砂層が掘削断面にあり、単一の流動化しやすい砂層が地表付近まで続くという、東京外環全線の中で特殊な地盤条件となる区間において、チャンバー内の良好な塑性流動性・止水性の確保が困難となり、カッターが回転不能になる事象(閉塞)が発生し、これを解除するために行った特別な作業に起因するシールドトンネルの施工が要因であると推定された。
また、結果として土砂の取込みが過剰に生じていたと推定され、施工に課題があった。

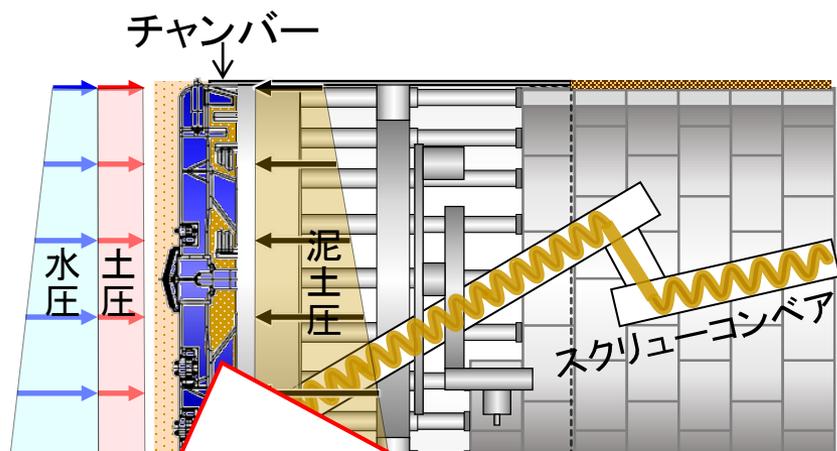
泥土圧シールド(東京外環)

取込んだ土砂に添加材(気泡)を加えてかき混ぜ、チャンバー内を充填

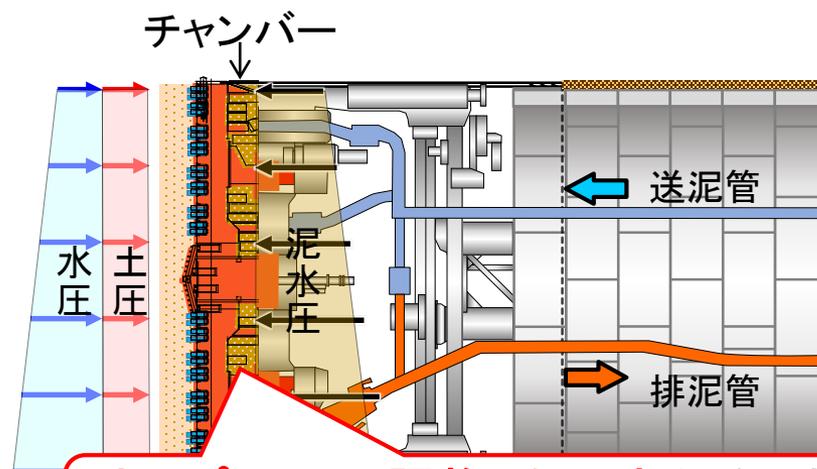
泥水式シールド(坂下西工区)

地上プラントで調整した泥水を送泥管により送り込み、チャンバー内を充填

- 坂下西工区の地盤条件では、適切な施工管理を行うことにより、泥土圧シールド工法、泥水式シールド工法のいずれの工法でも、安全に施工することが可能です。
- 泥水式シールド工法では、発生土を有効活用しやすいことから、活用先を近距離で見つけやすくなり、発生土運搬車両の走行距離を短くすることも期待できます。
- 泥水式シールド工法では、地上に多くのプラント設備を配置する必要
があるため、広い施工ヤードが必要となりますが、坂下非常口の施工
ヤードは十分に広いことから、必要な設備を配置することが可能です。
- 発生土の有効活用、施工ヤードの条件を踏まえて、坂下西工区では、泥水式シールド工法を選定しました。
- なお、坂下東工区では、今後、工法を確定し、計画を策定していきます。

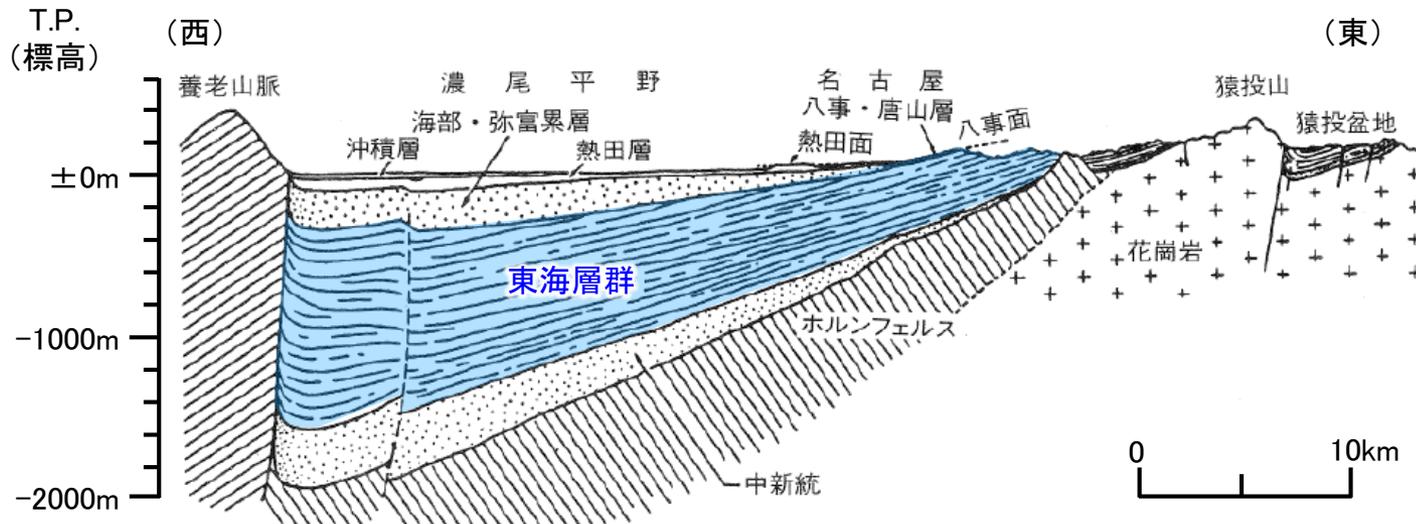
- 愛知県の地質については、これまでに数多くの学術的調査がなされており、中央新幹線の計画にあたって、まずは既存の研究・報告を確認しました。
- 春日井市内の計画路線周辺の地質構成は、概して以下のとおりであり、トンネルを掘る深さには、この地に存在した東海湖に形成された地層（東海層群）のうち、500万～300万年前頃に堆積した**礫質土、砂質土、粘性土からなる「矢田川累層」が厚く分布**することが分かっています。

- [地層構成]
- 南陽層・鳥居松礫層
 - 海部・弥富累層
 - 東海層群矢田川累層
 - 東海層群瀬戸陶土層

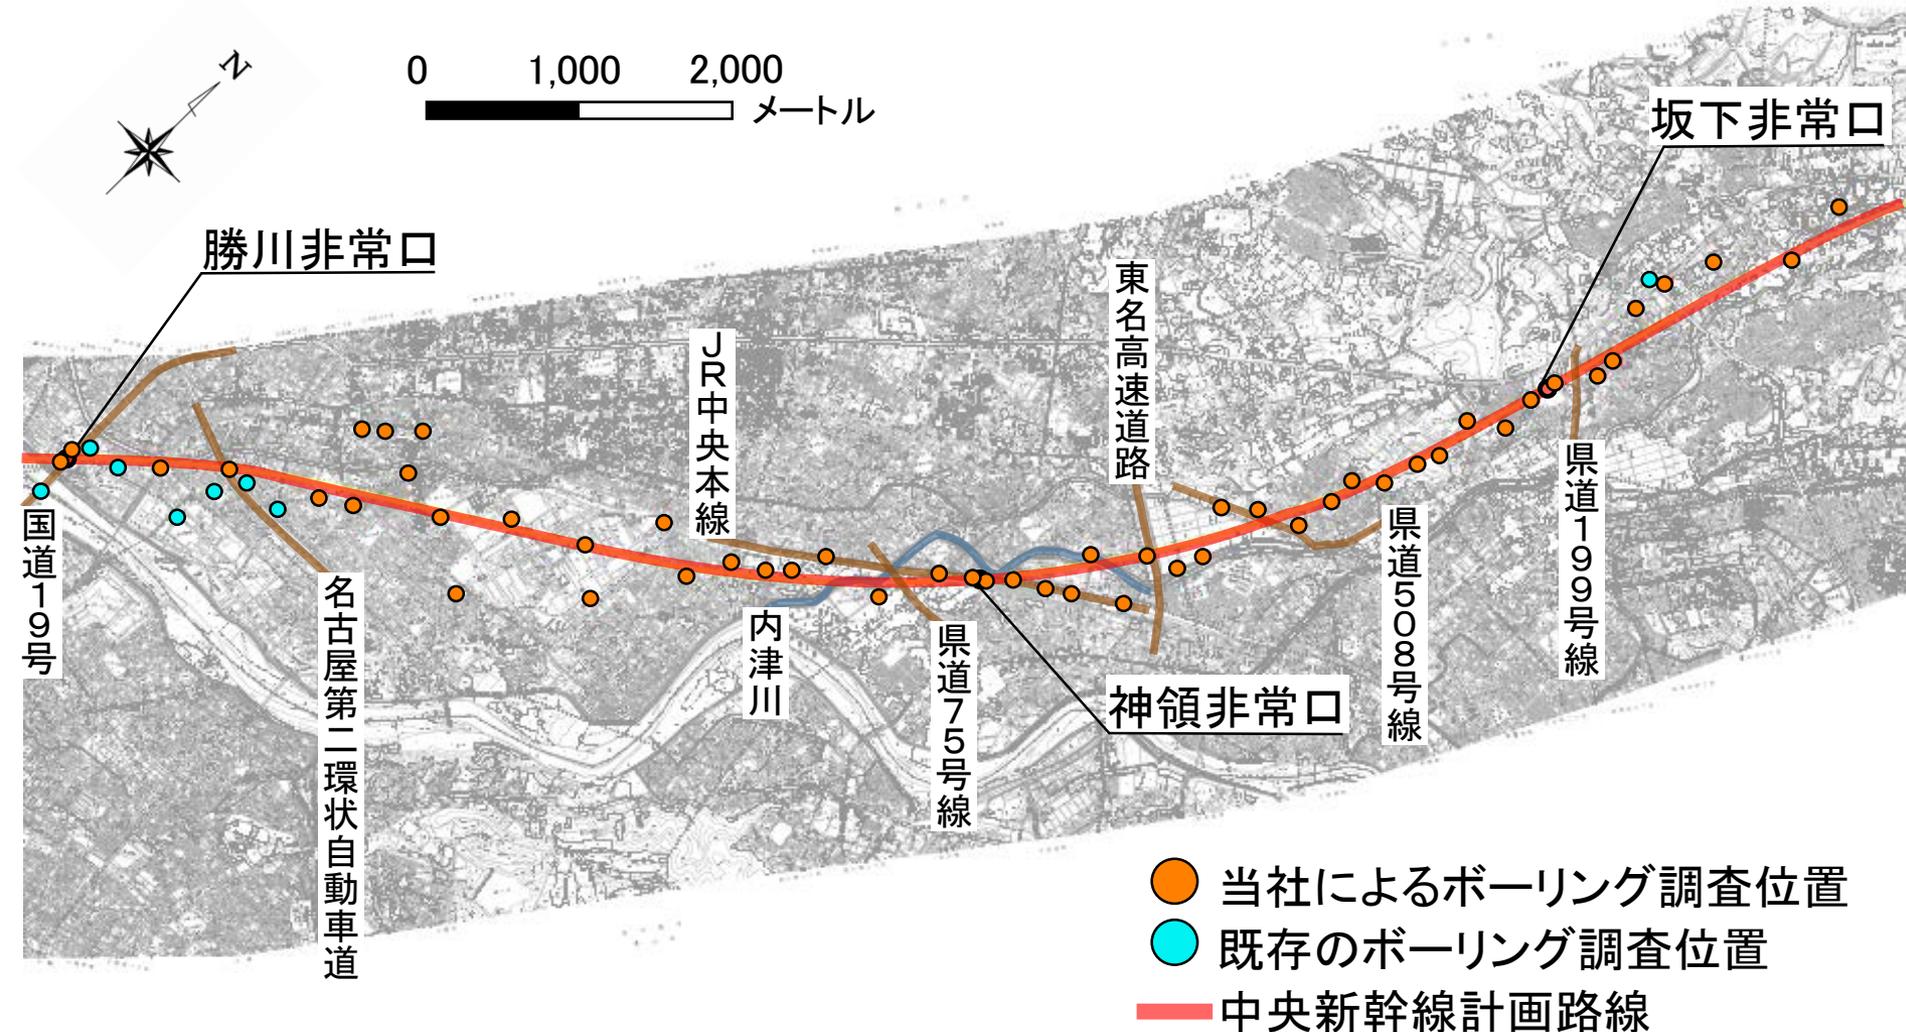
ボーリング調査結果による地質の把握

既存のボーリング調査の結果を広く収集するとともに、自らもボーリング調査を実施して地盤の物性値等を詳細につかみ、計画路線周辺の地質の状況を把握してきました。

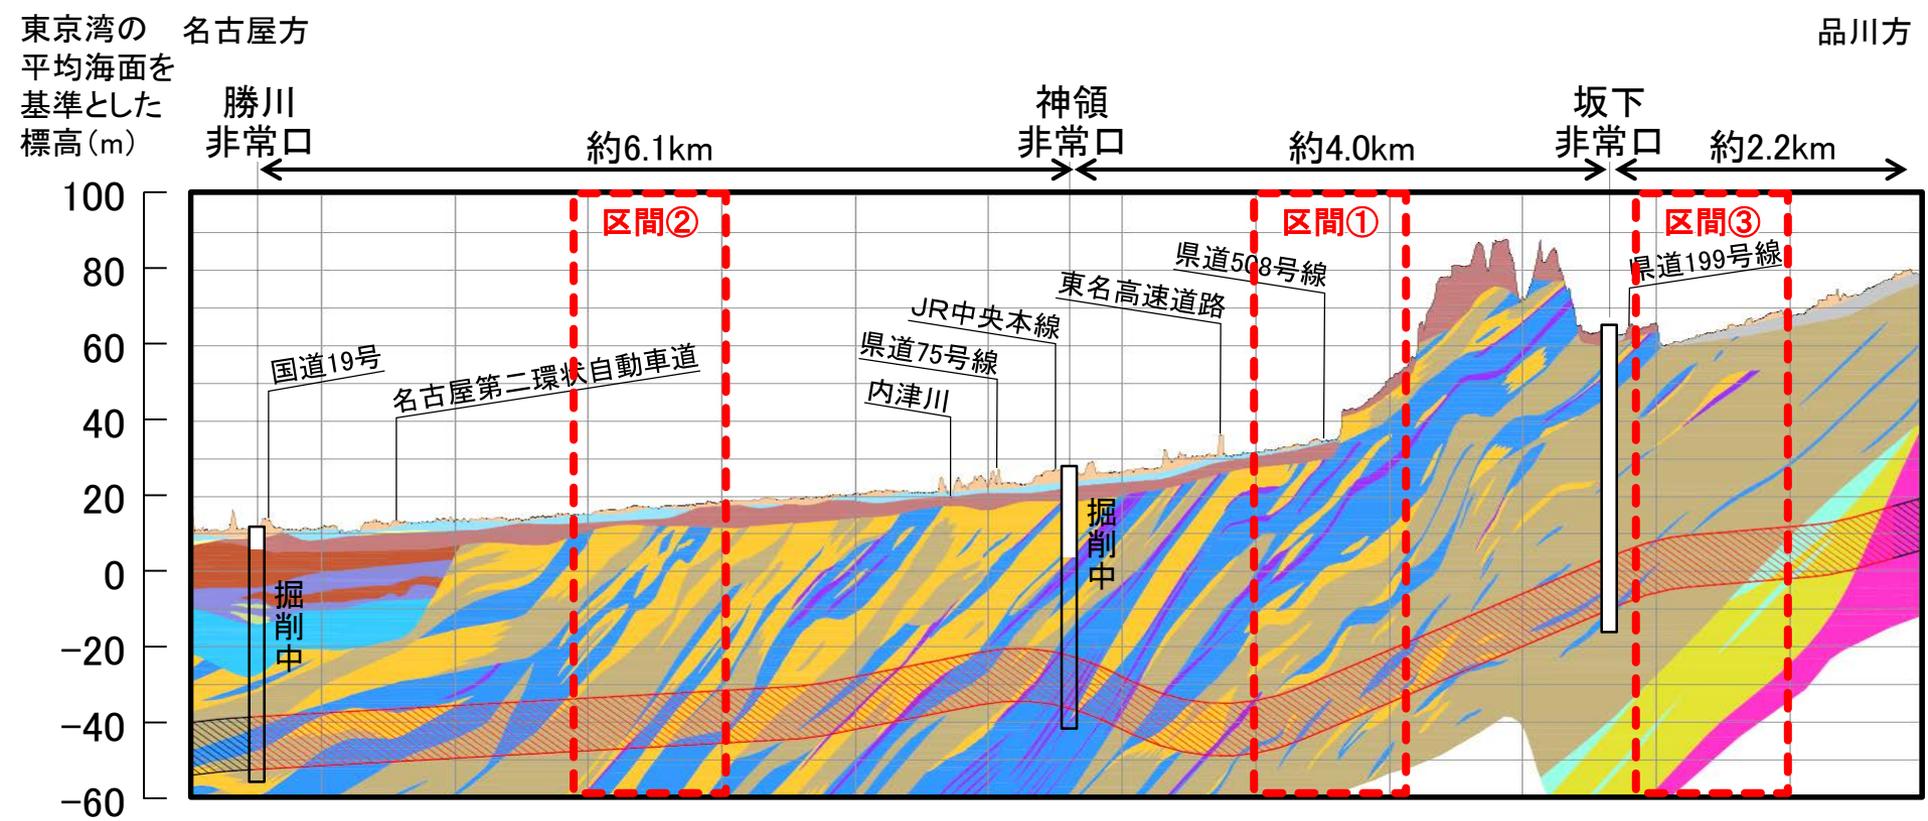
春日井市内のシールドトンネル 地質断面図

主に「東海層群矢田川累層」の互層地盤を掘削していきます。

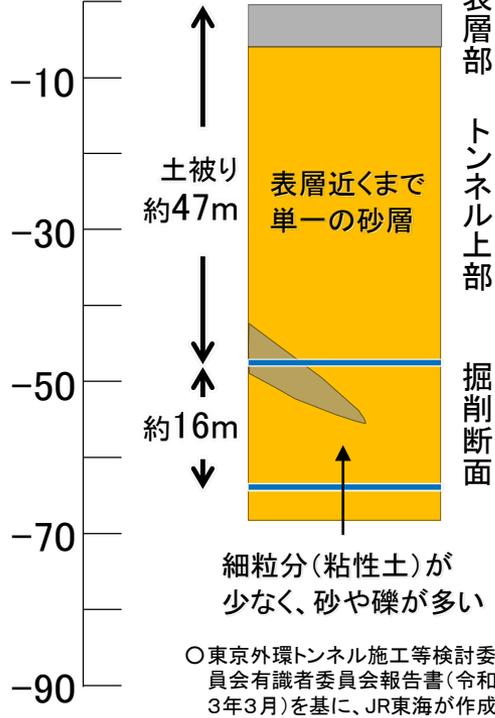
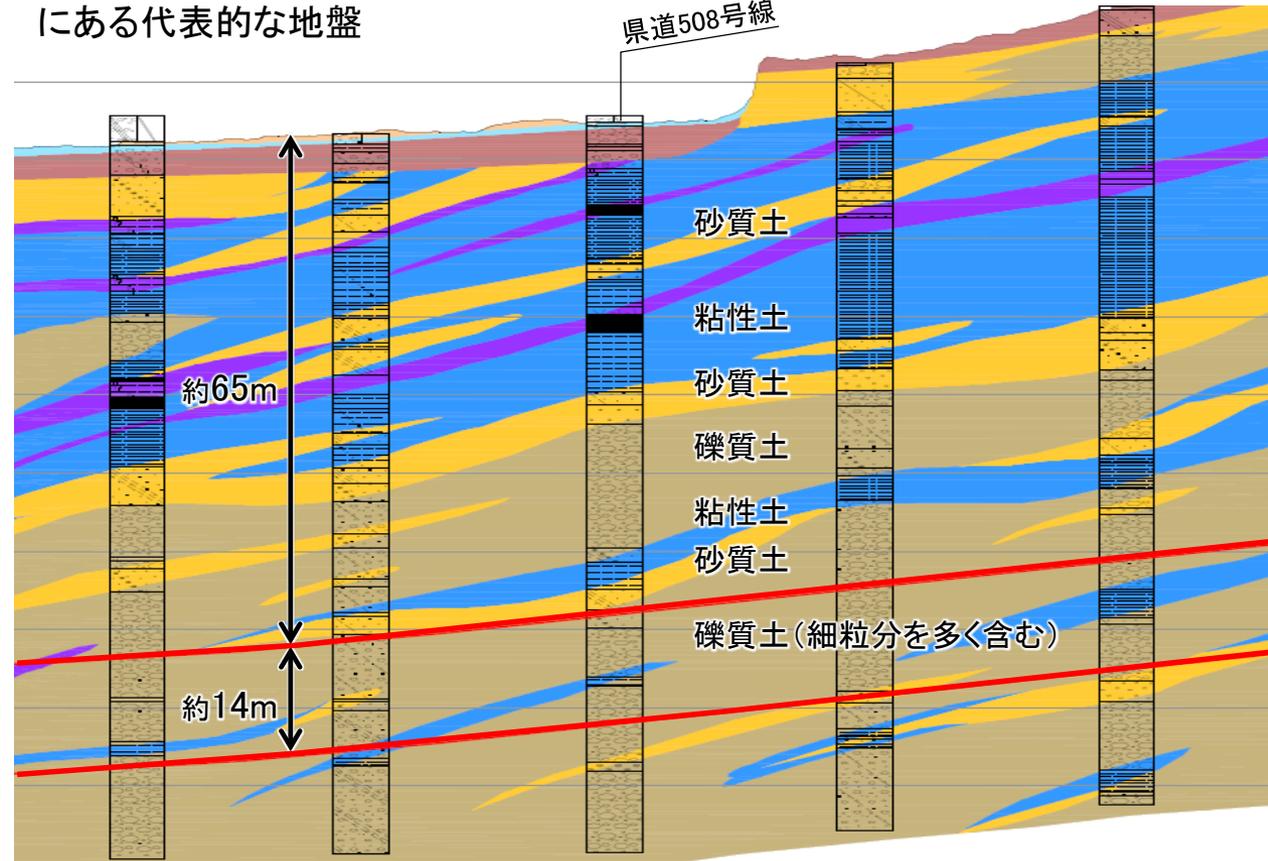
坂下非常口～神領非常口の代表的な区間の地質(区間①)

① 坂下非常口～神領非常口の区間
にある代表的な地盤

- 掘削断面は、礫質土(細粒分を多く含む)が主体となっています。
- トンネル上部は、礫質土、砂質土、粘性土が交互に分布する互層地盤となっており、単一の砂層ではありません。

東京外環の陥没箇所のような「特殊な地盤」ではありません。

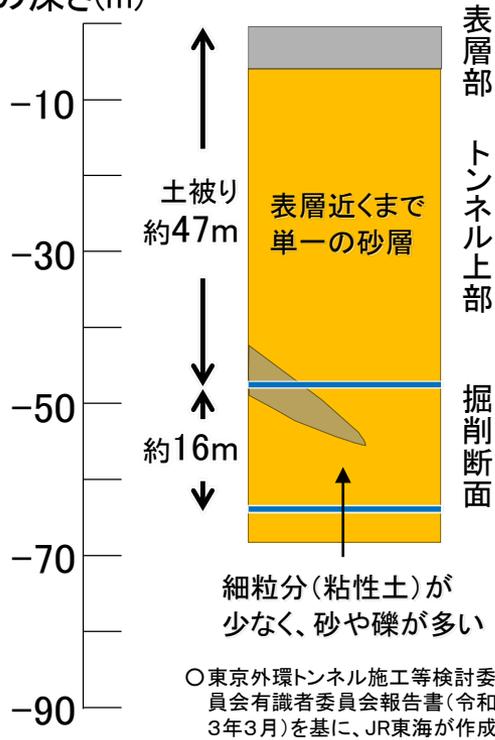
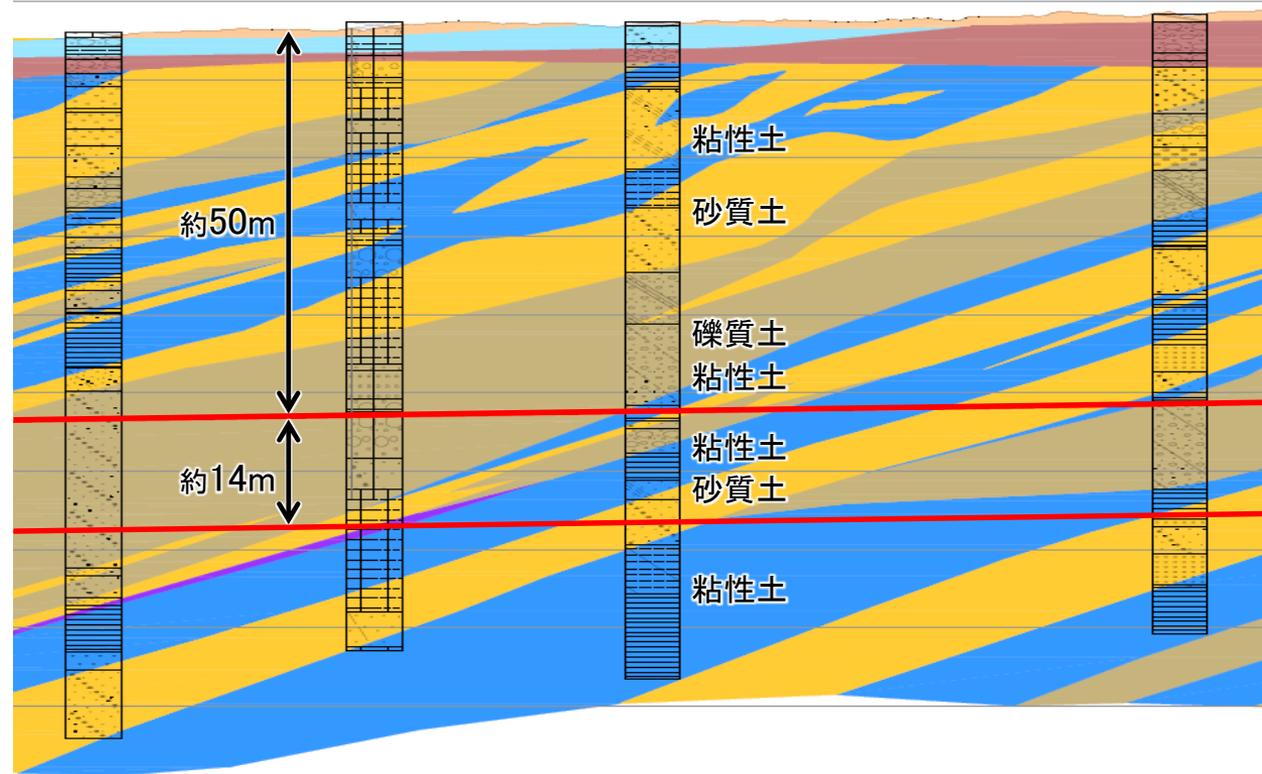
神領非常口～勝川非常口の代表的な区間の地質(区間②)

② 神領非常口～勝川非常口の区間
にある代表的な地盤

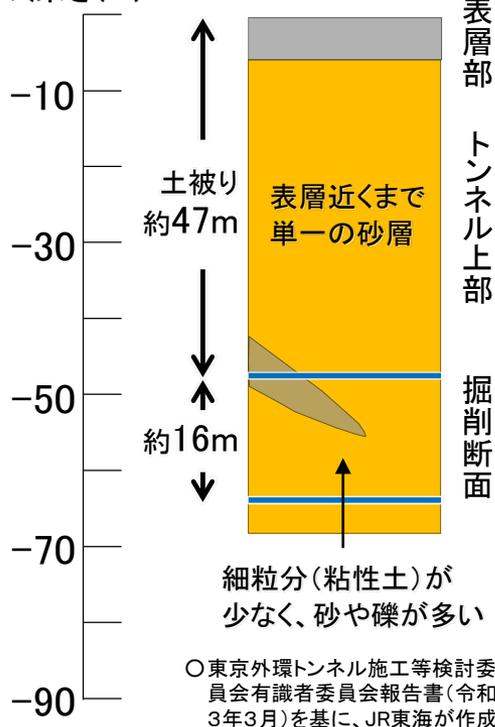
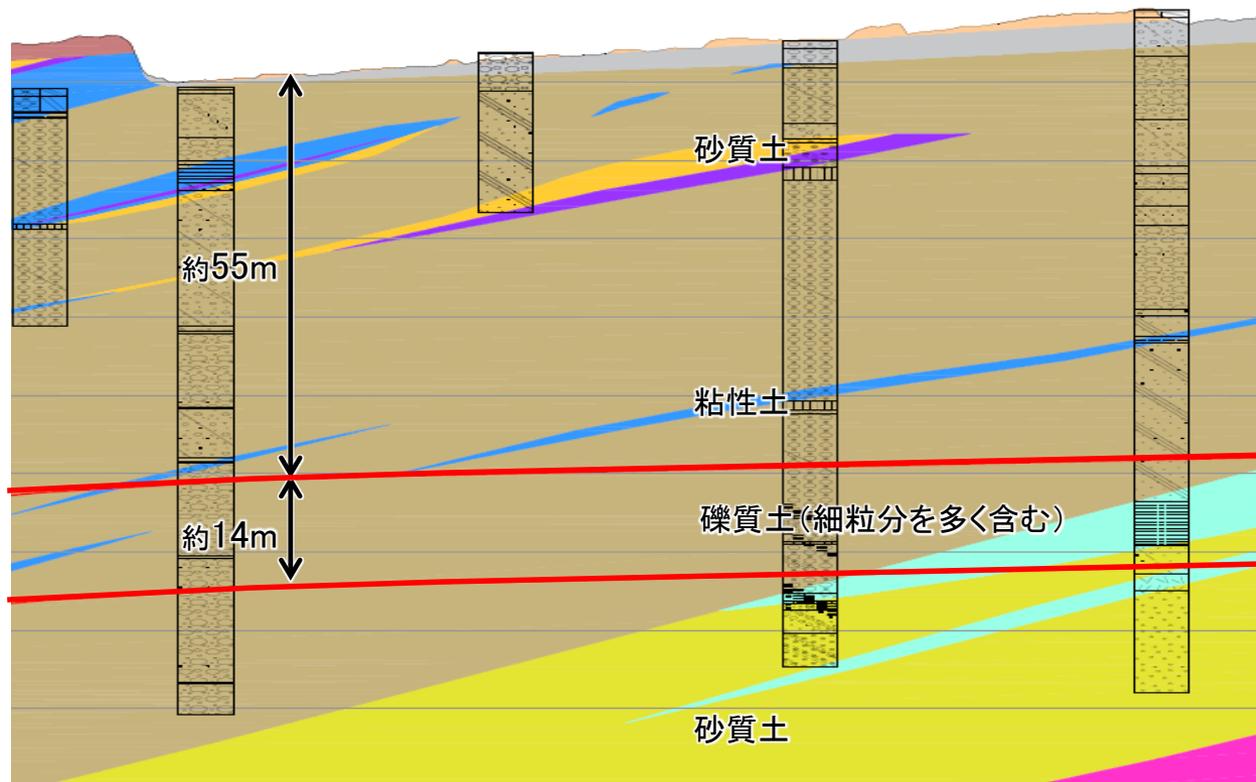
③ 坂下非常口～西尾工区の区間
にある代表的な地盤

- 掘削断面は、礫質土(細粒分を多く含む)が主体となっています。
- トンネル上部も同様の礫質土が多くを占めており、砂質土や粘性土が介在し、単一の砂層ではありません。

東京外環の陥没箇所のような「特殊な地盤」ではありません。

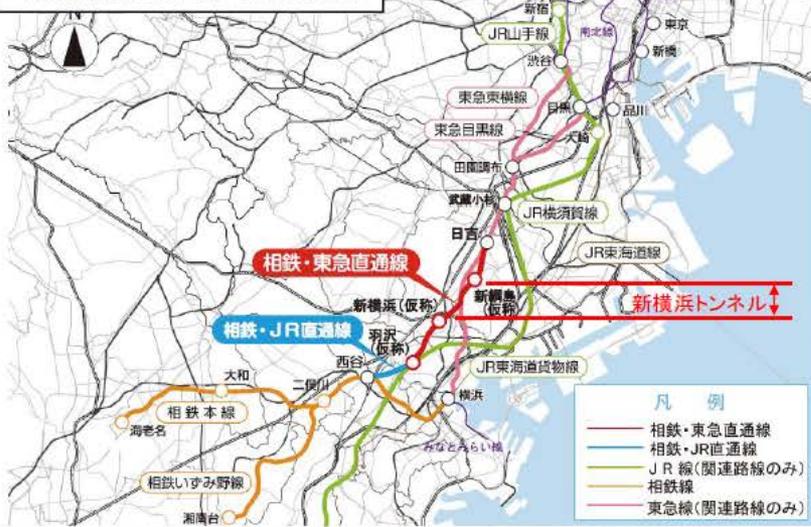
神奈川東部方面線の計画概要

- 工事延長 : 約3.3km
- 工法 : 泥水式シールド工法
- 外径 : 9.7m (マシン外径)

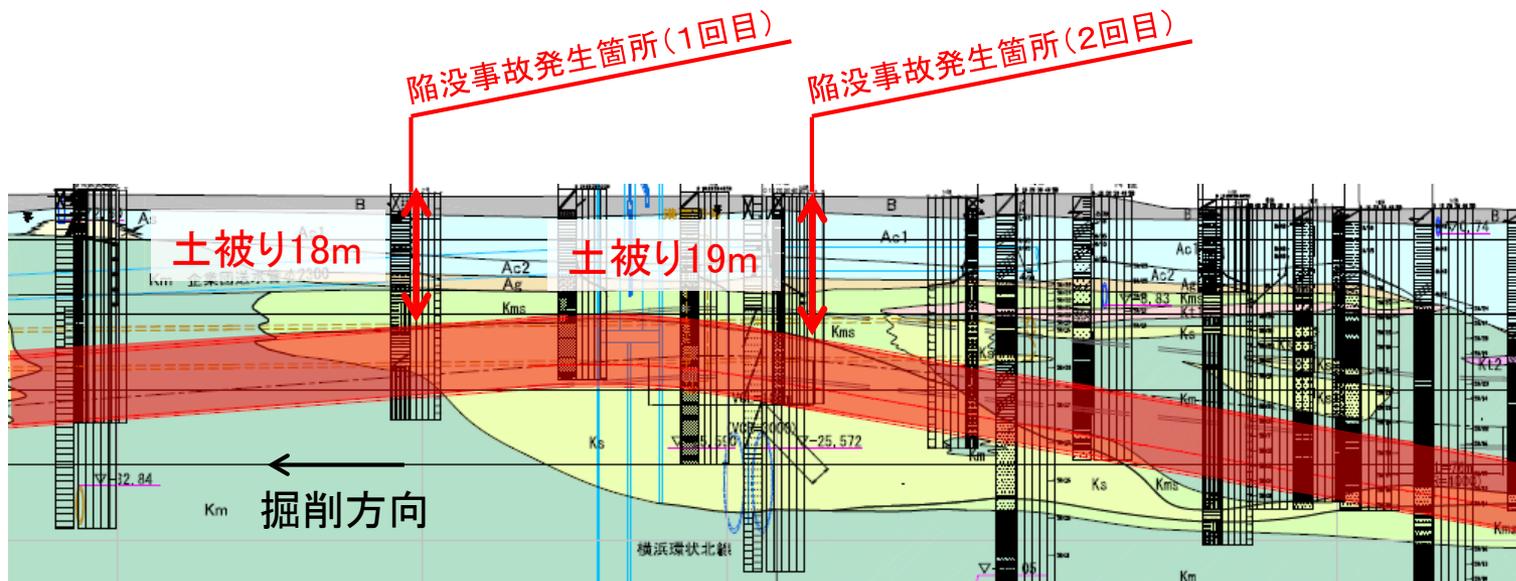
神奈川東部方面線のトンネル工事の陥没事故の概要

○ 令和2年(2020)年6月に横浜市道環状2号線の直下を掘削中に2箇所において道路陥没事故が発生

※陥没箇所のトンネルの土被りは、それぞれ18m、19m

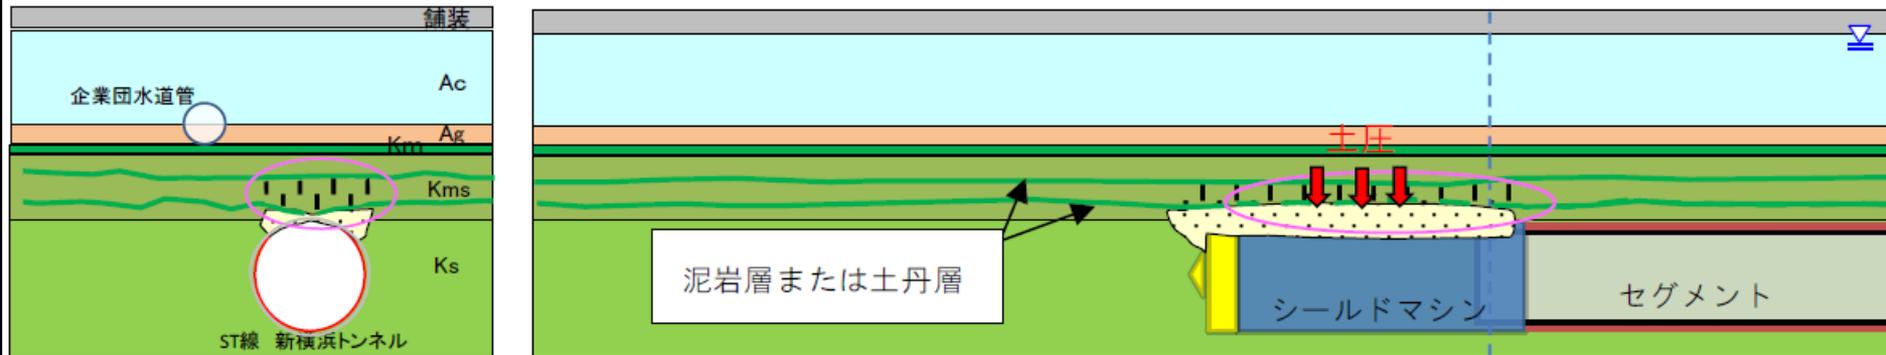
神奈川東部方面線のトンネル工事の陥没の推定メカニズム

○ 神奈川東部方面線のトンネル工事の陥没事故は、土砂を過剰に取込み、空隙が形成されたことが原因とされています。

- 流動化しやすい砂質土層に対して、泥水密度が低く、不十分な状態であった。
- 固結した砂の取込み等により排泥管が閉塞傾向となり、掘進停止や低速掘進が発生。
- 不十分な状態の泥水に上部の砂質土層が長時間さらされるとともに、閉塞に伴う圧力変動を受けることにより不安定化し、砂質土層が流動的に切羽内に流入し空隙が形成。
- 停止中等の掘削土量の管理をリアルタイムで連続的に監視していなかったため、土砂の過剰な取込みを確認できず、裏込め注入も不十分となり、陥没を誘発した。

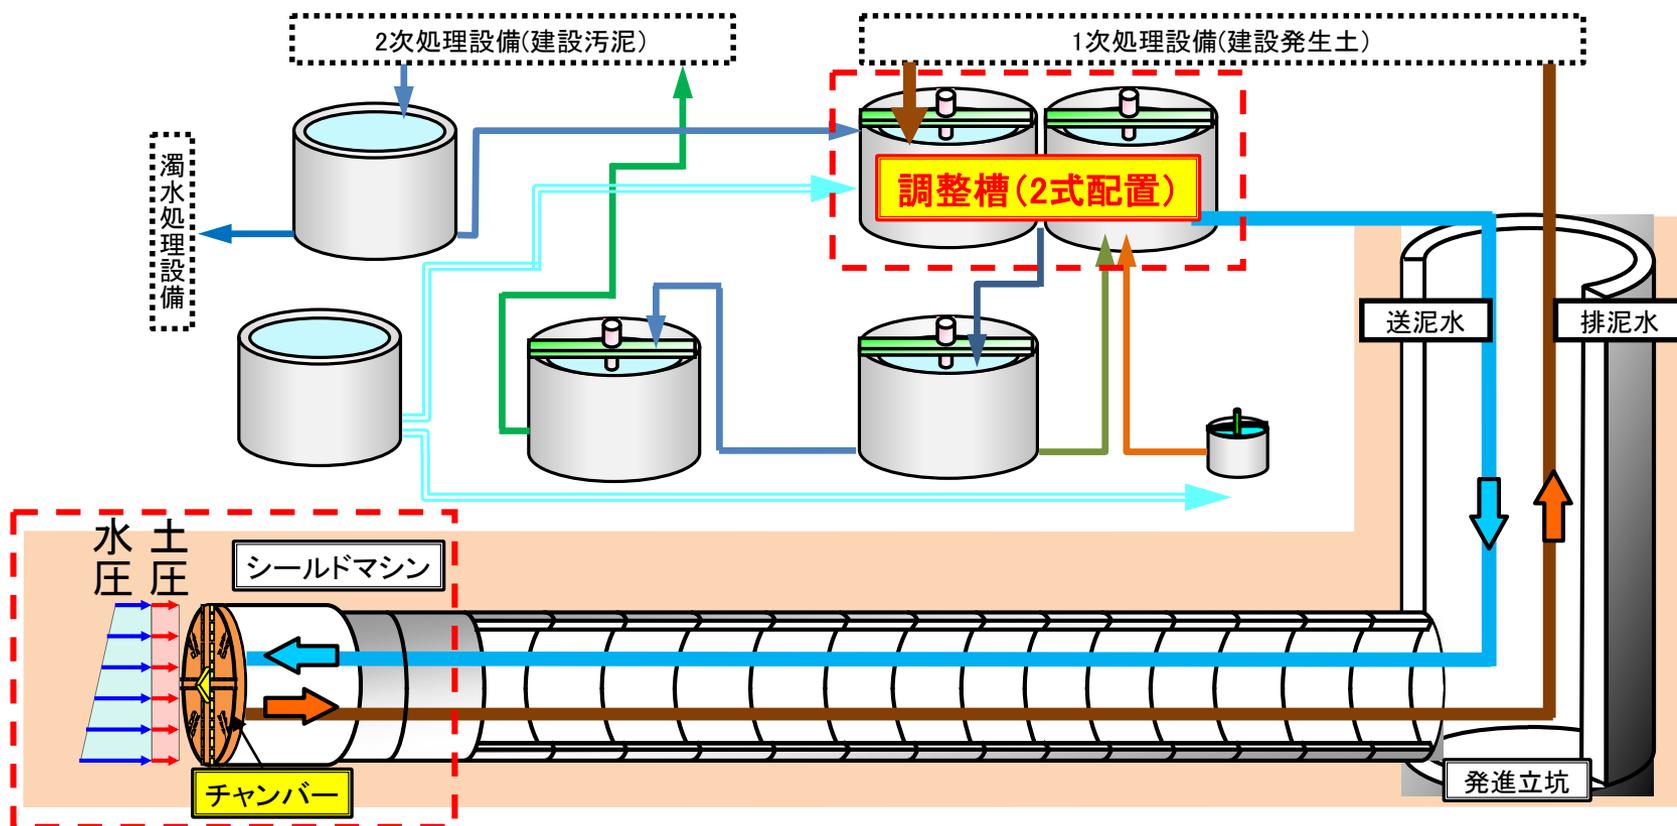
① 切羽の安定確保

切羽の安定確保には、品質の良い泥水をチャンバー内に供給することが重要です。

- 地上の調整槽から泥水を供給しますが、坂下西工区では、調整槽を通常より多く(2式)配置しており、これらを切り替えて使用することで、品質調整された泥水を安定して供給し、切羽の安定を確保します。
- 加えて、シールドマシンの長期停止時には、チャンバー内の泥水を高濃度泥水などで充填することで切羽の安定を確保します。

- 調整槽を通常より多く(2式)配置し、品質調整された泥水を安定供給することにより、切羽の安定を確保します。
- シールドマシンの長期停止時に、チャンバー内の泥水を高濃度泥水などで充填することにより、切羽の安定を確保します。【施工管理の強化】

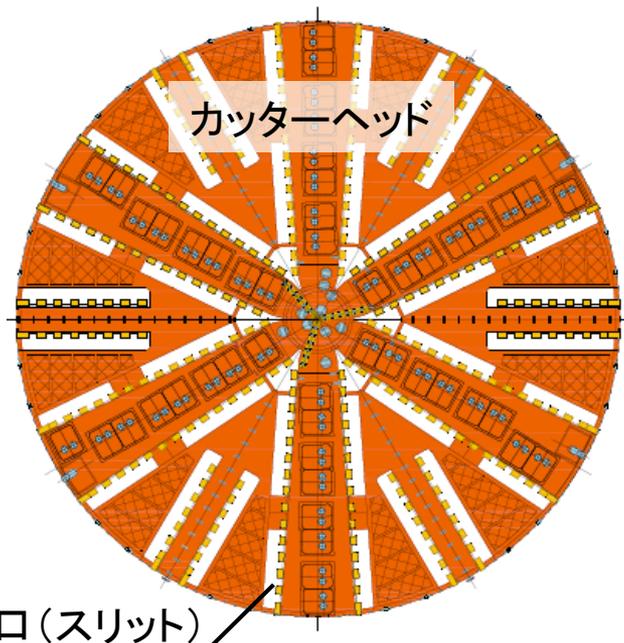
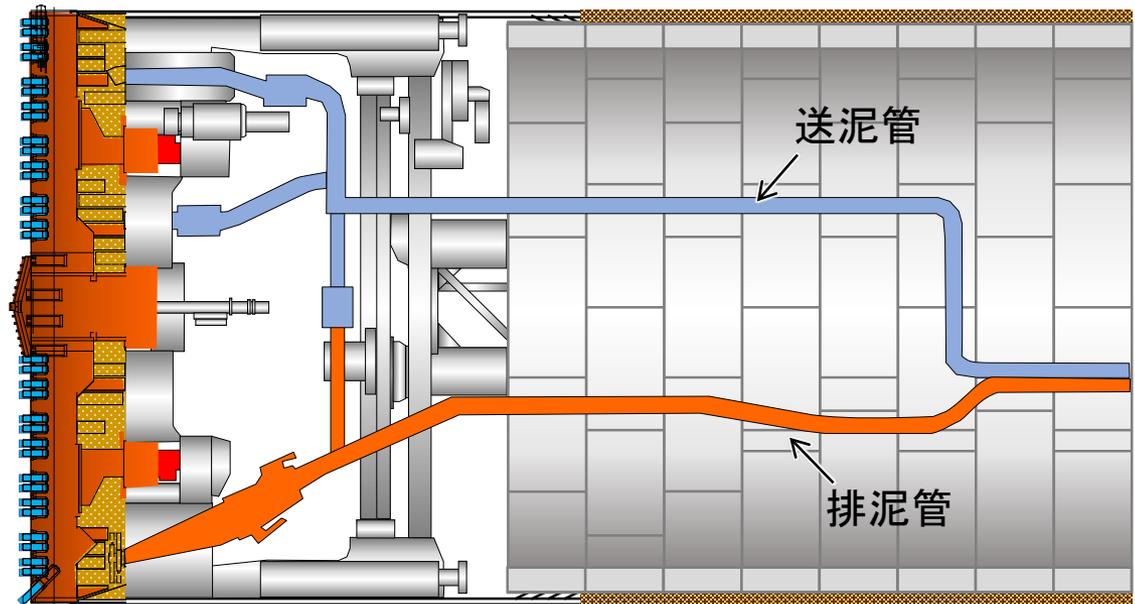
② 排泥管の閉塞防止

坂下西工区のシールドマシンは、排泥管の閉塞防止を考慮した仕様にしました。

- カッターヘッド(マシン前面)の開口(スリット)を、排泥管の径より小さくすることで、大きな礫による排泥管の閉塞を防止します。
- まれに小さな礫がかみ合うことで排泥管に閉塞が生じることがありますが、この場合は、泥水循環による礫の除去等で閉塞を解除します。

- カッターヘッドの開口(スリット)の大きさと排泥管の径を適切に設定し、閉塞を防止します。

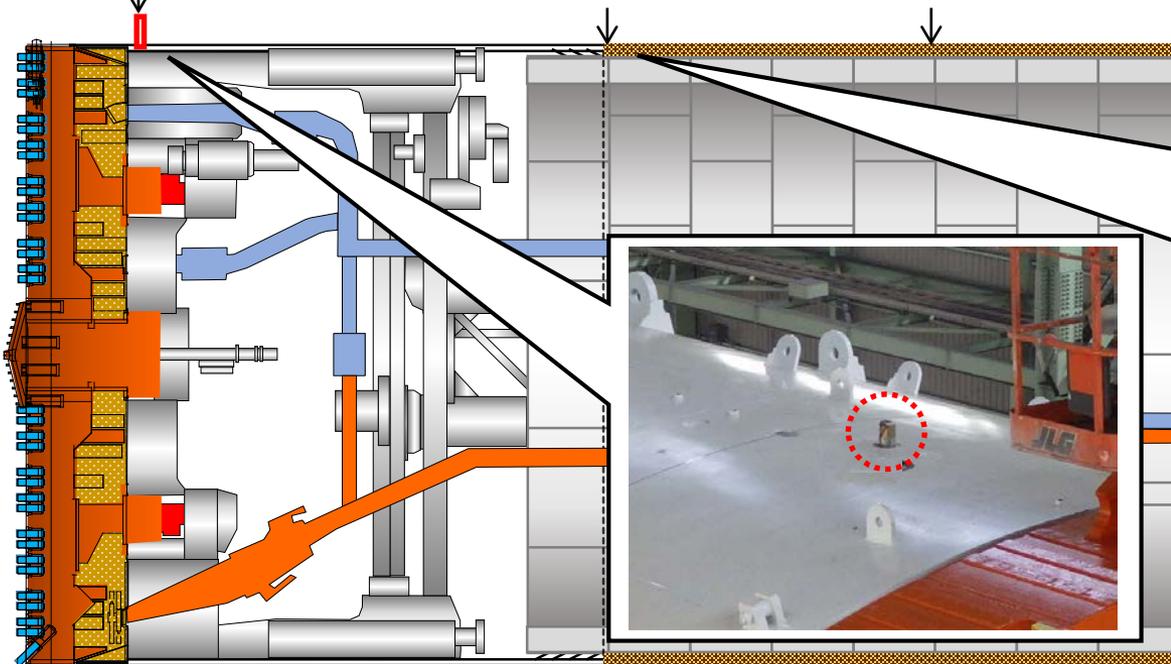
④ 裏込め注入の管理

- セグメントの周囲の緩みを防ぐために、掘削土の取込み量の管理と合わせて、裏込め注入を適切に行います。
- 裏込め注入は注入量と注入圧を適切に管理します。
- 地山崩壊探査装置を用いて、上部の地山の状態を日々確認します。

地山崩壊探査装置

裏込め注入管

裏込め

- 注入量と注入圧を適切に管理することで、セグメント周囲の地山の緩みを防止するとともに、地山崩壊探査装置を用いて上部の地山の状態を日々確認します
