シールドトンネル工事における 安全・安心等の取組みに関する説明会(春日井市内)

東海旅客鉄道株式会社

中央新幹線第一中京圏トンネル新設
(坂下西工区)工事共同企業体

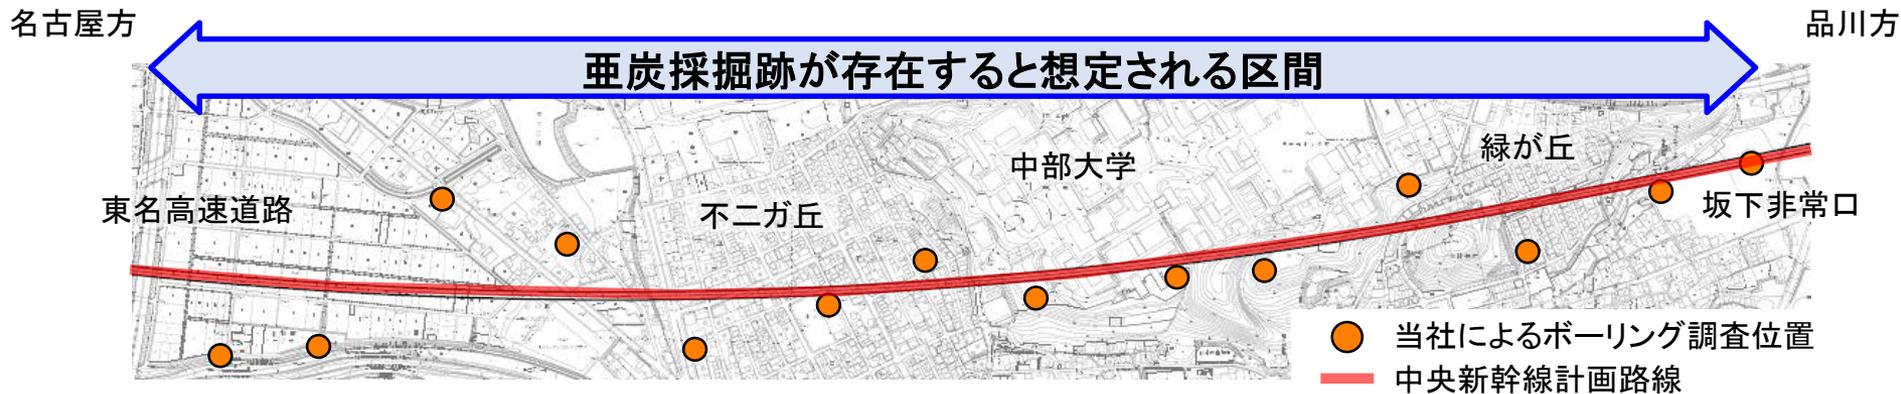
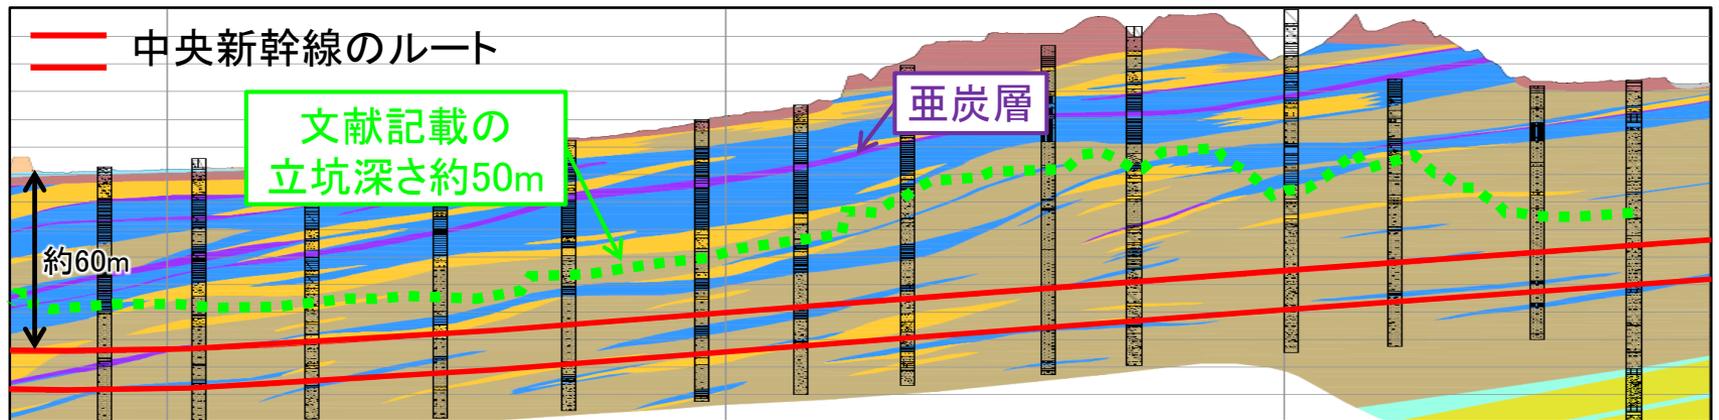
亜炭採掘跡が存在すると想定される区間での計画

- 亜炭採掘に用いた立坑は、文献調査の結果、最も深いもので約50mであることを踏まえ、**トンネルは地表面より約60m以上深い位置となるように計画**しました。
- 亜炭採掘跡が存在すると想定される区間で約200m間隔でボーリング調査を実施した結果、**亜炭鉱となり得る様な厚みのある亜炭層は、地表面から約20m～40mの深さで確認され、トンネル近傍では確認されませんでした。**

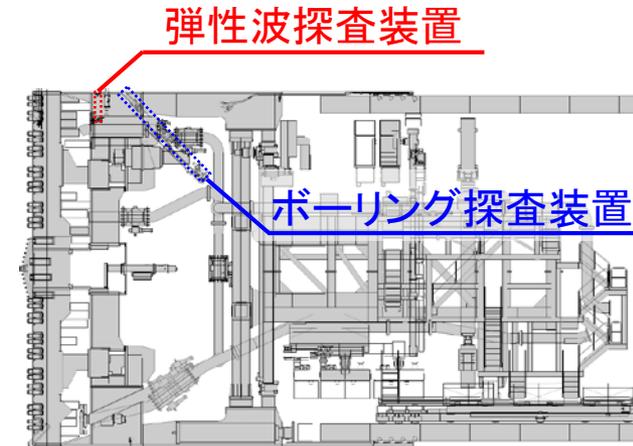
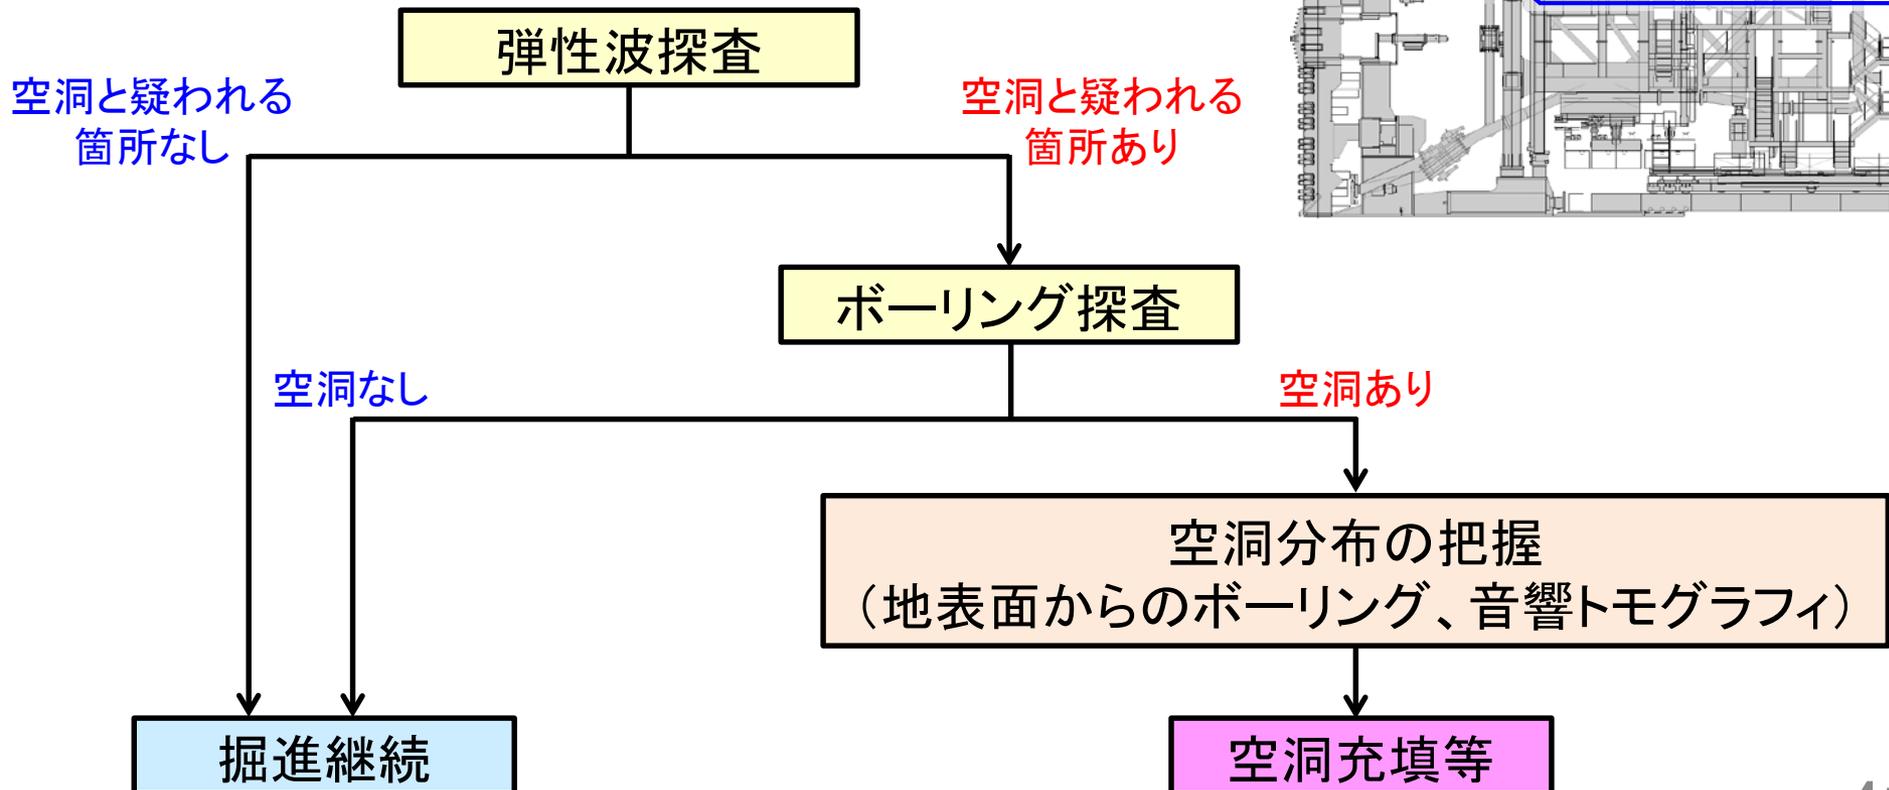
シールド掘進時における空洞探査

- トンネルは採掘跡の空洞が想定される場所より深い場所に計画していますが、念のため、トンネル掘進時においても、**トンネル近傍に空洞が存在しないことを確認**するため、シールドマシンから**弾性波探査**や必要に応じて**ボーリング探査**を実施します。

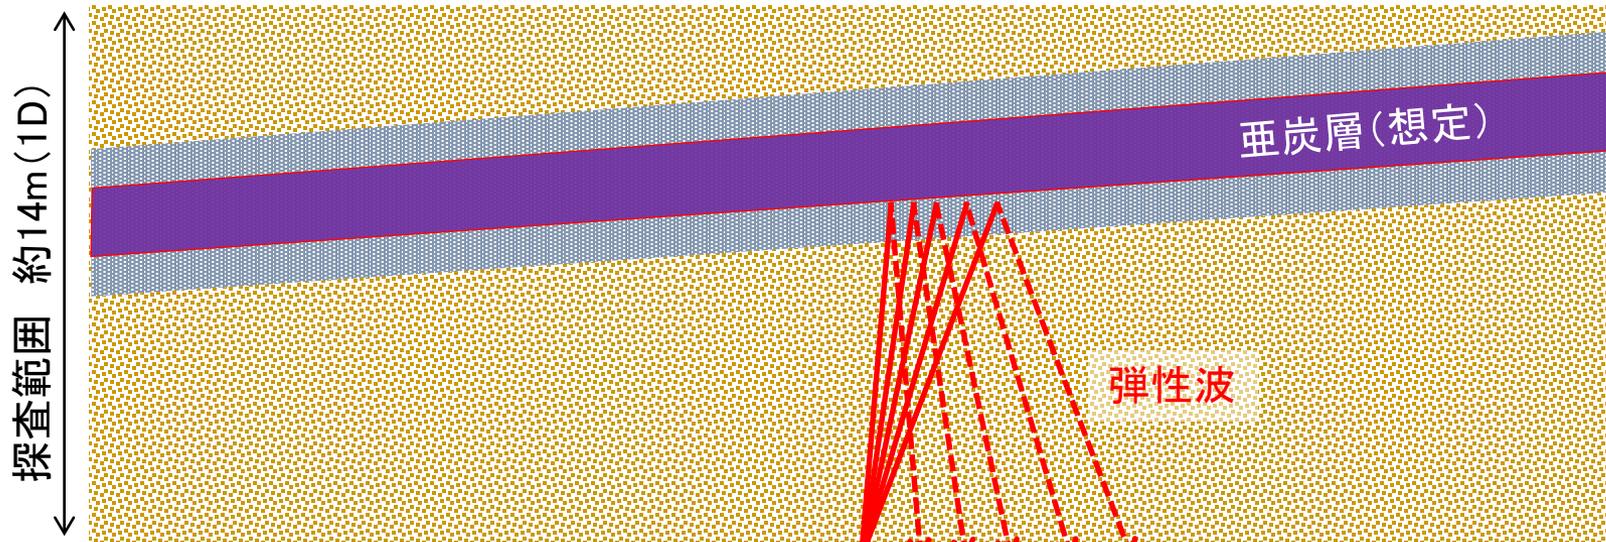
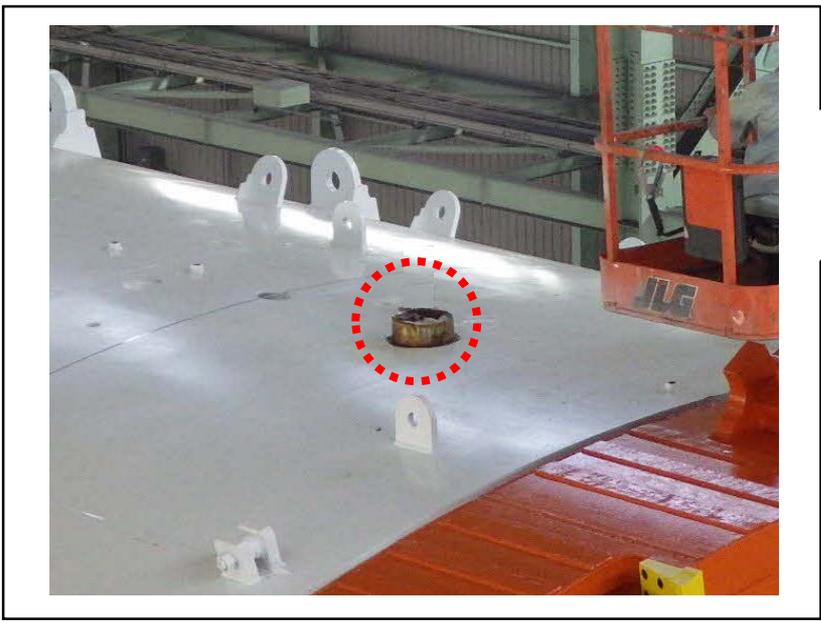
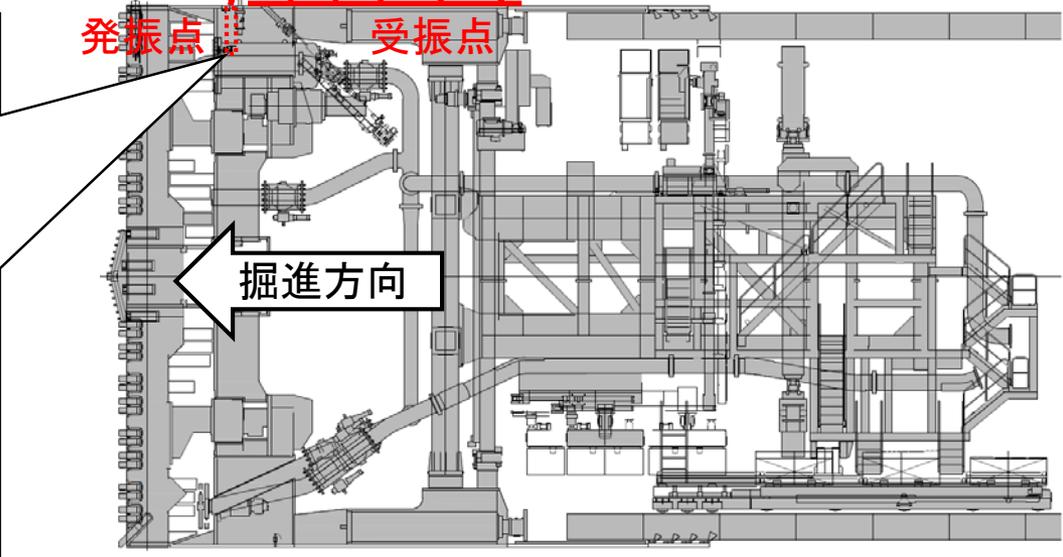
シールドマシンからの弾性波探査

○ シールドマシンから人工的に発生させた弾性波を用いて空洞を探査します。

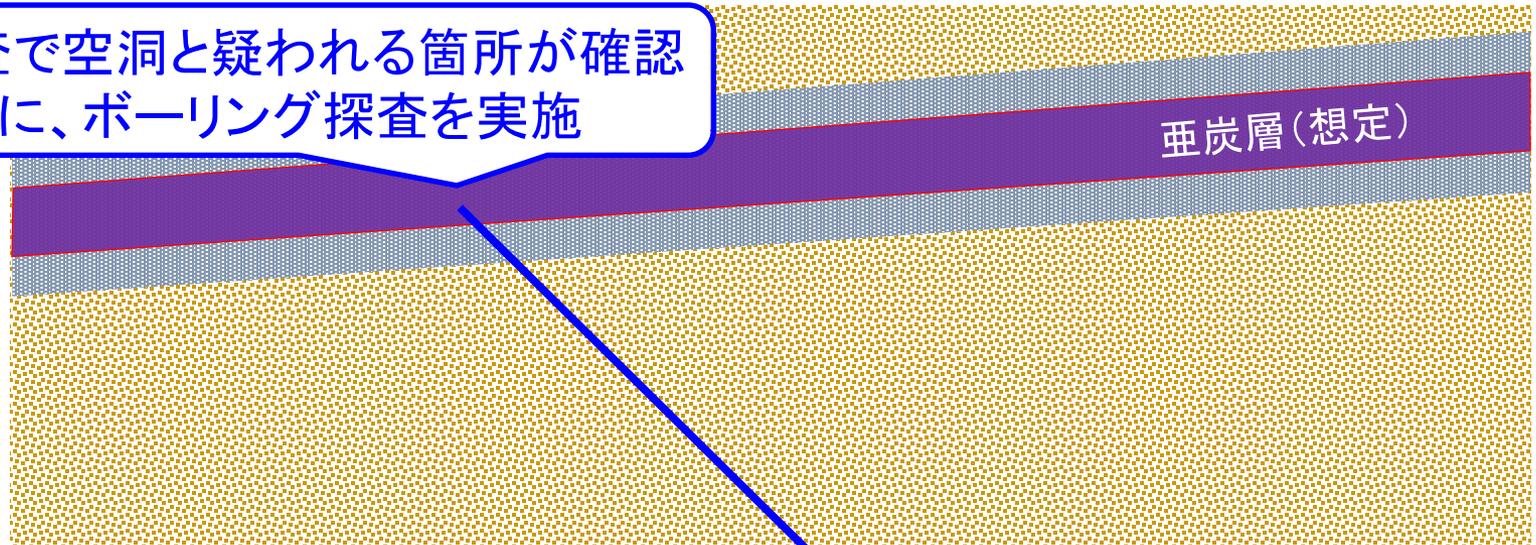
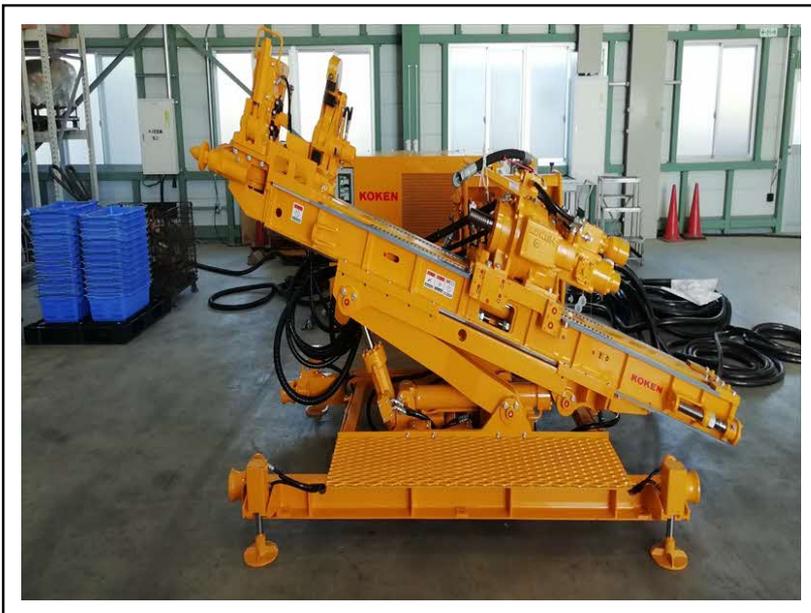
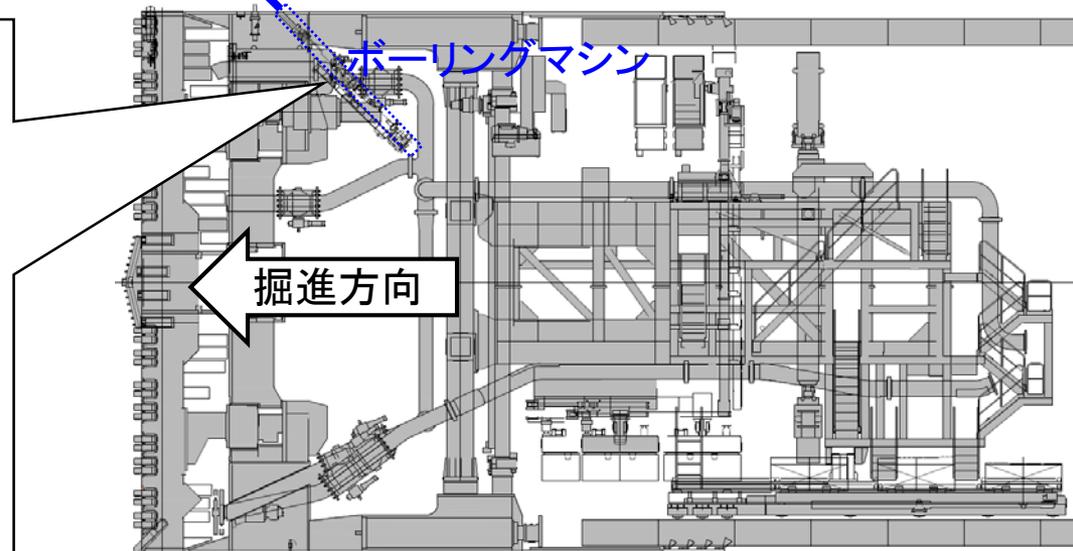
シールドマシンからのボーリング探査

○ シールドマシンに設置したボーリングマシンを用いて空洞を探査します。

弾性波探査で空洞と疑われる箇所が確認された場合に、ボーリング探査を実施

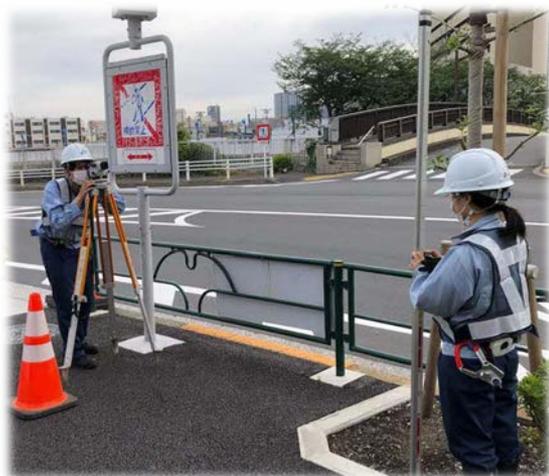
水準測量(イメージ)

- 掘削前後の期間に、交差する公道上で地表面の高さや傾斜角の変化を計測します。

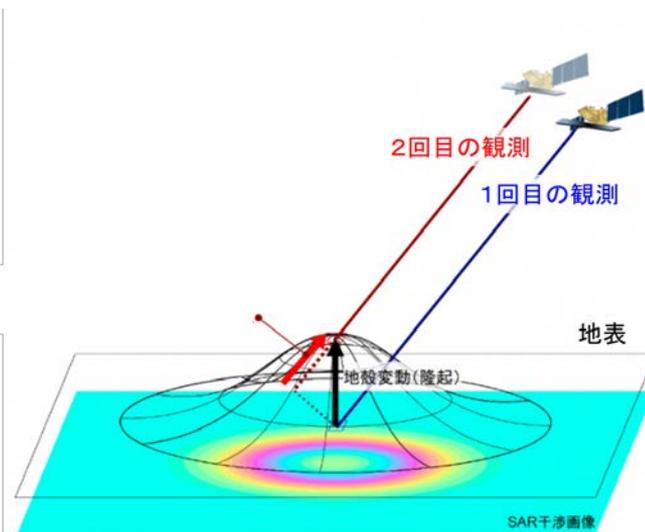
人工衛星による地表面変位計測

- 人工衛星を活用し、中央新幹線の計画路線周辺の地表面の高さの変化を面的かつ時系列的に確認します。

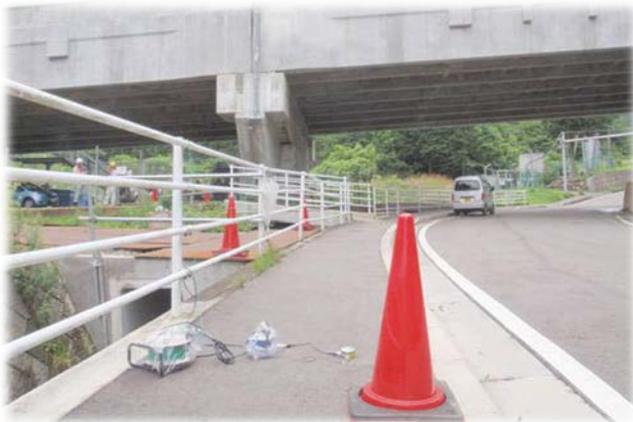
振動測定(イメージ)

- 最初は自社用地内で掘削を行いますので、まずはこの段階で施工ヤード内において、シールドマシン内と地上の振動を計測します。
その先は、地上の所々で計測を行いながら掘り進んでいきます。
- 振動計測の結果等を踏まえ、必要に応じて対策を行ってまいります。

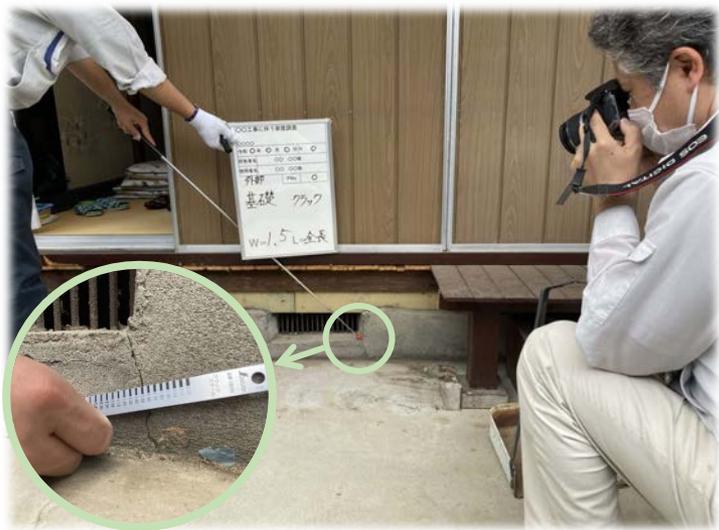
外壁・基礎調査

- 中央新幹線のシールドトンネル端部から約40mの範囲内にある建物等を対象に家屋調査を実施します。
- 調査員の立入りにご協力をいただいた方の家屋の現況(建物の柱の傾斜、壁や基礎のひび割れ状況等)を、写真撮影やスケッチ、測量などで把握するものです。

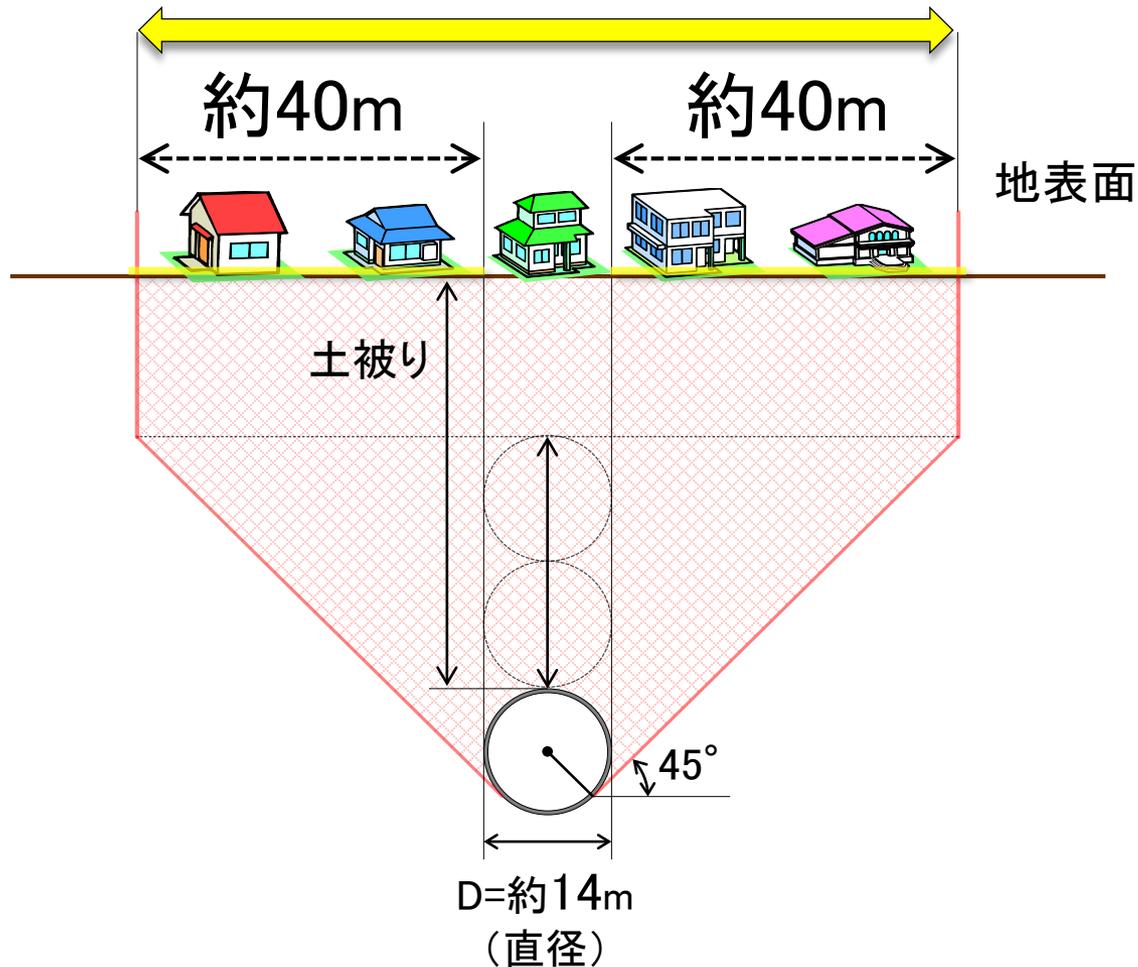
事前の家屋調査の対象範囲

(社)日本トンネル技術協会「地中構造物の建設に伴う近接施工指針」(平成11年2月)をもとに、中央新幹線シールドトンネル工事に伴う家屋調査の範囲を設定しています。
