中央新幹線 第一首都圏トンネル新設(北品川工区)  
シールドトンネルにおける安全・安心等の取組みに関する説明会

令和3(2021)年6月8日(火) 14:00～  
於：きゅりあん大ホール

東海旅客鉄道株式会社  
中央新幹線第一首都圏トンネル新設  
(北品川工区)工事共同企業体

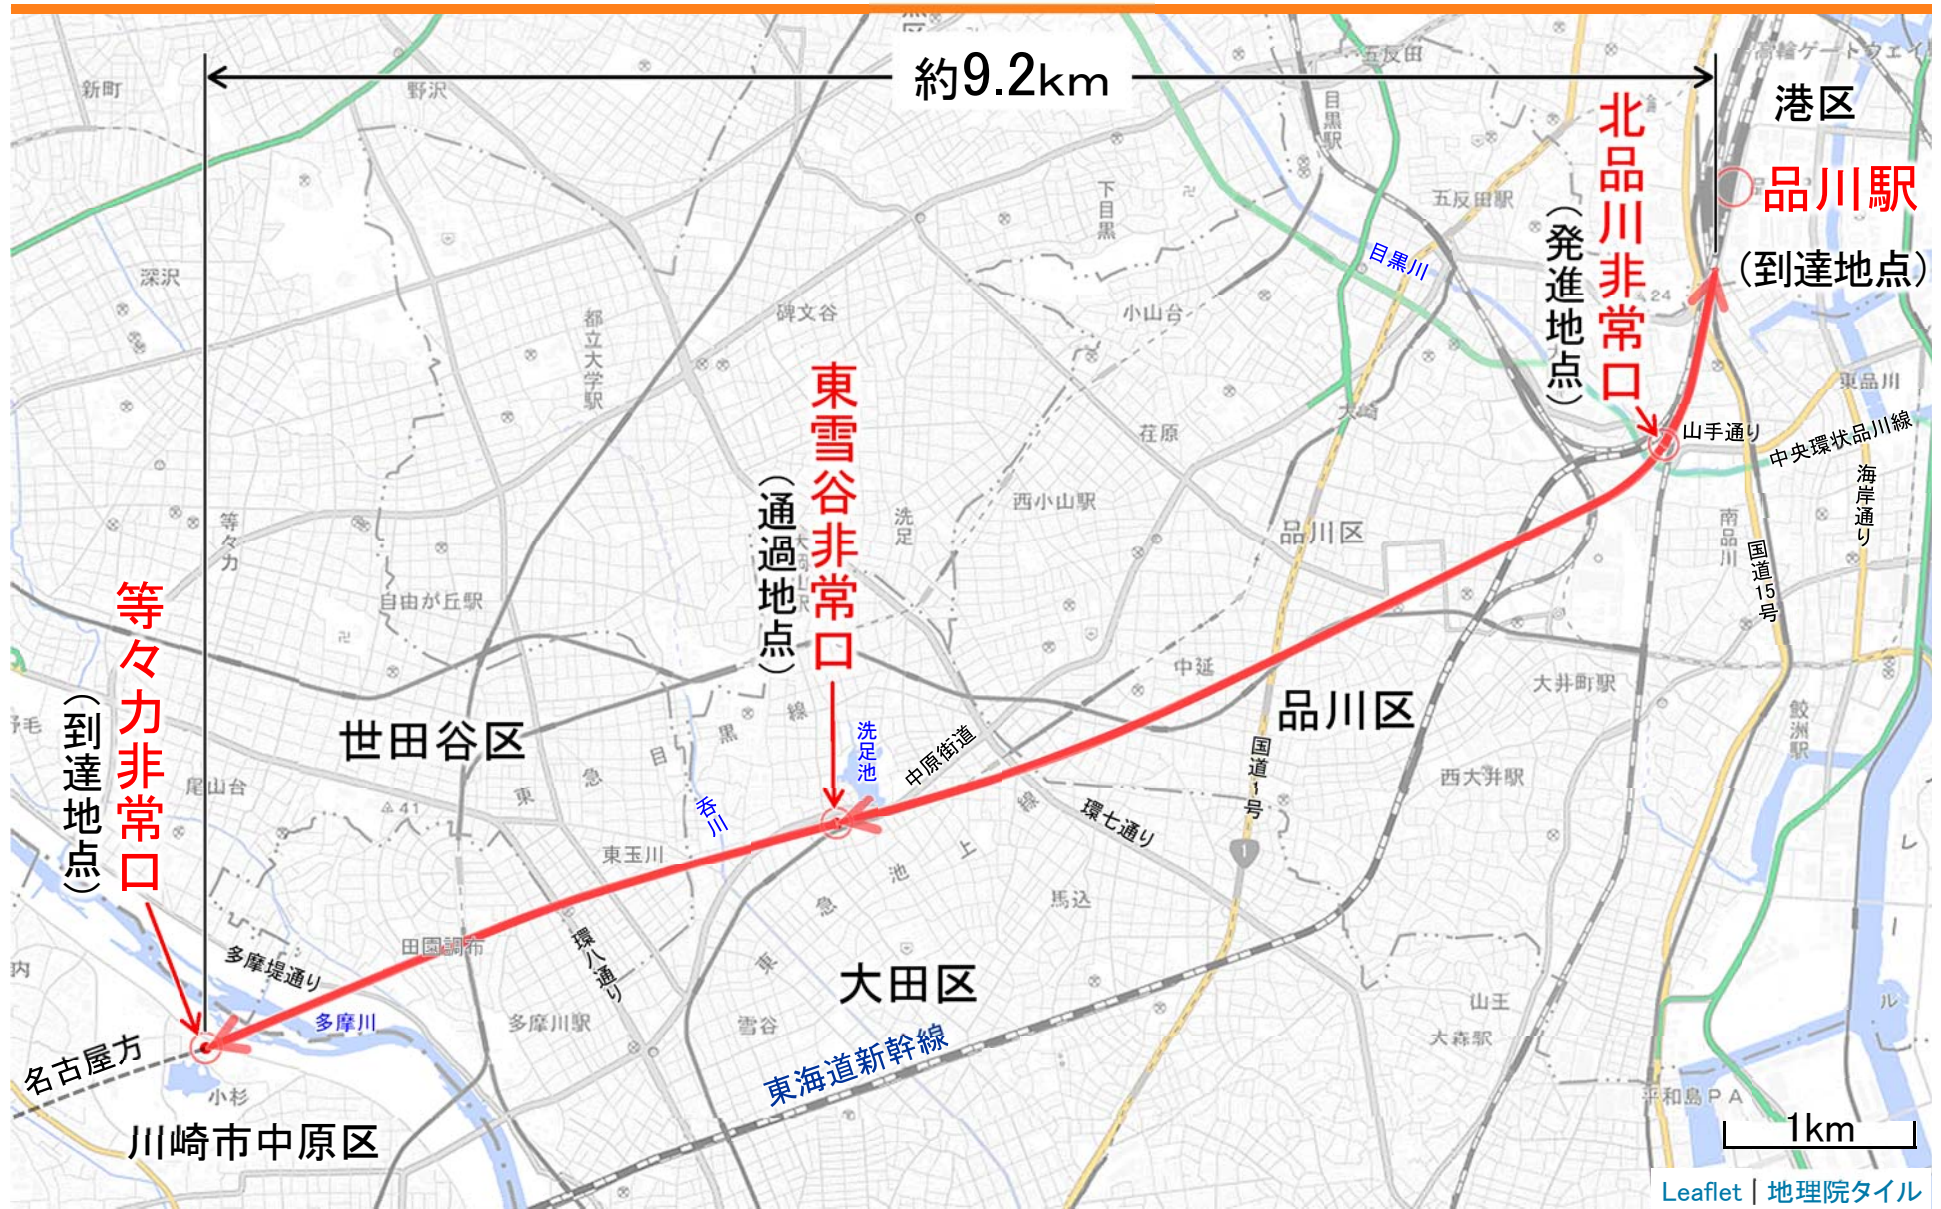
# 第一首都圏トンネル(北品川工区) 位置図

- ・ 北品川非常口から、まずは等々力非常口までを、そのあとで品川駅までを掘進

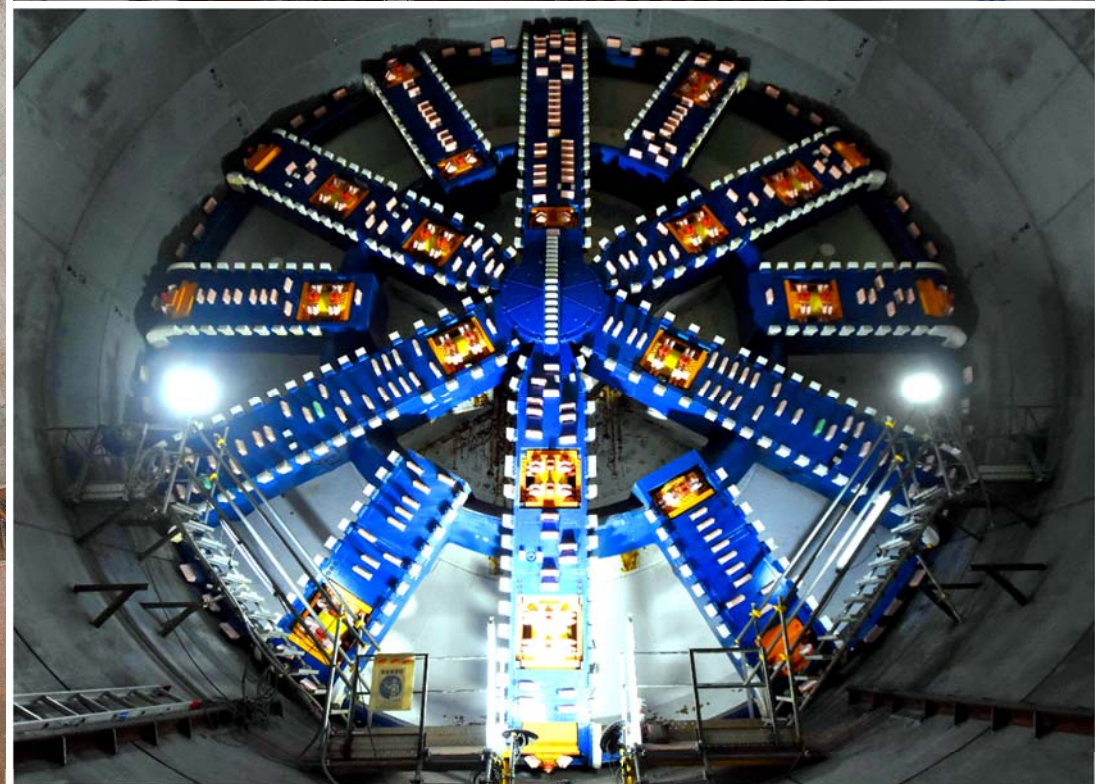
# シールドマシンの発進に向けた準備が進行中

非常口の底部では、シールドマシンの組立を終え、発進に向けた準備が進行中13

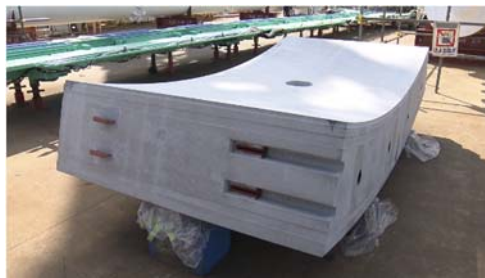
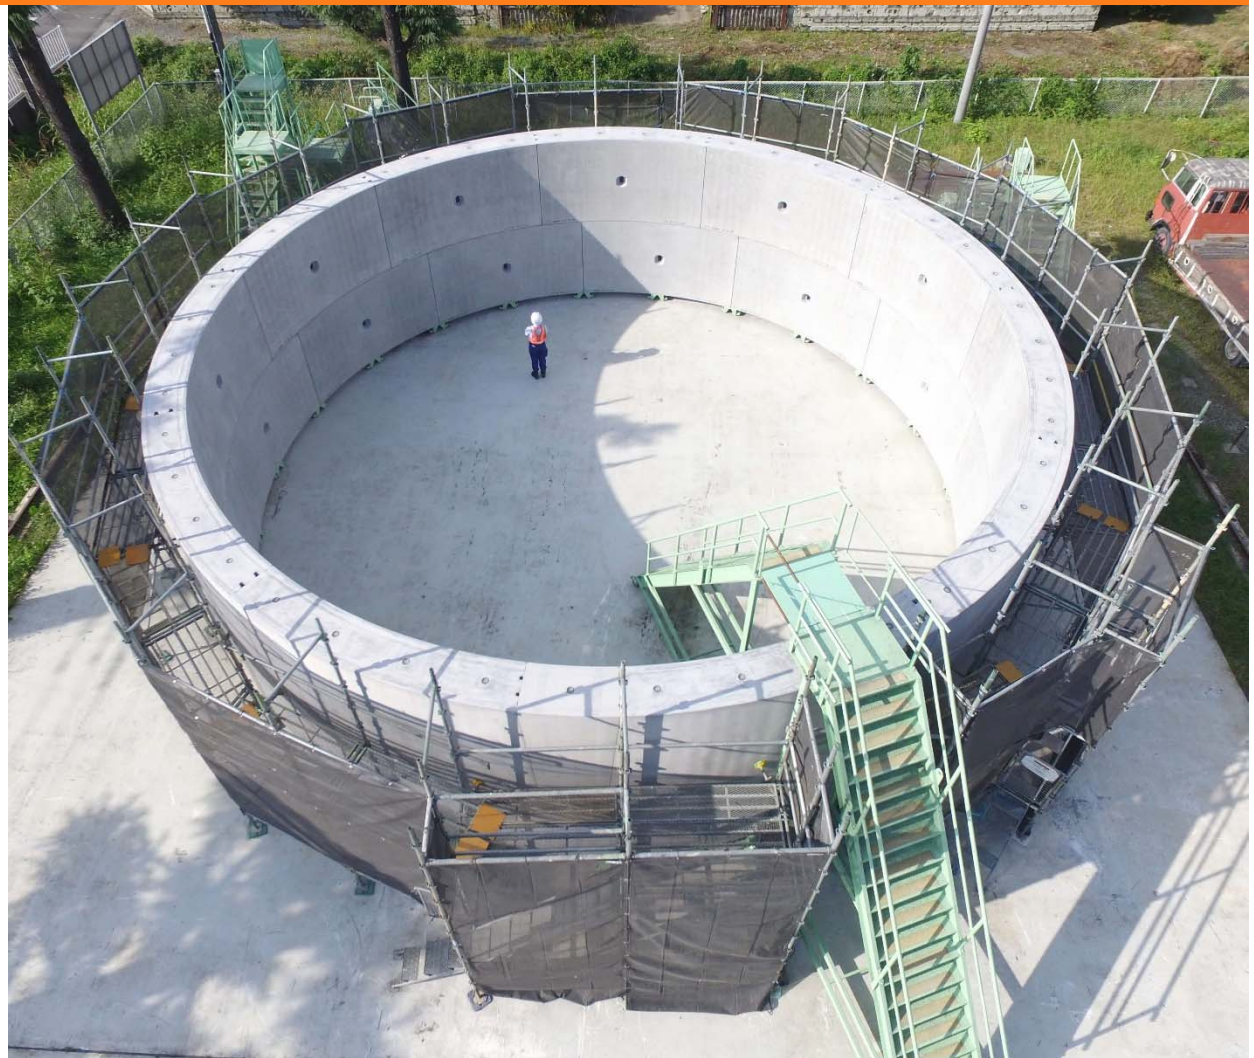
# トンネルの壁となるセグメントも製作が進行中

北品川工区のトンネルの壁は、12個のコンクリート製の「セグメント」をリング状に組み合わせてつくります。一つひとつのセグメントの大きさは、厚さが60cm、幅が1.85m、長さが約3.8m(12個のうち、1個だけは長さ約1m)です。

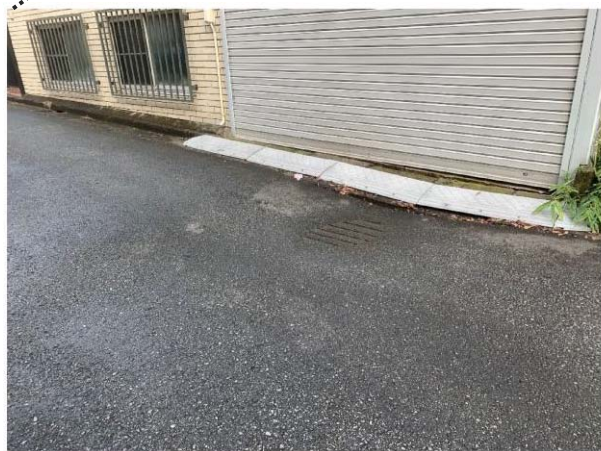
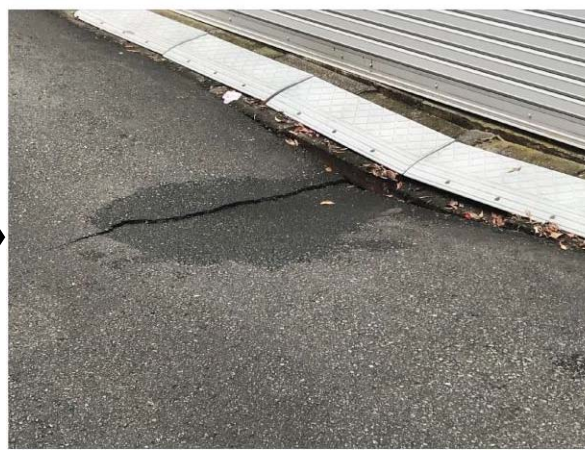
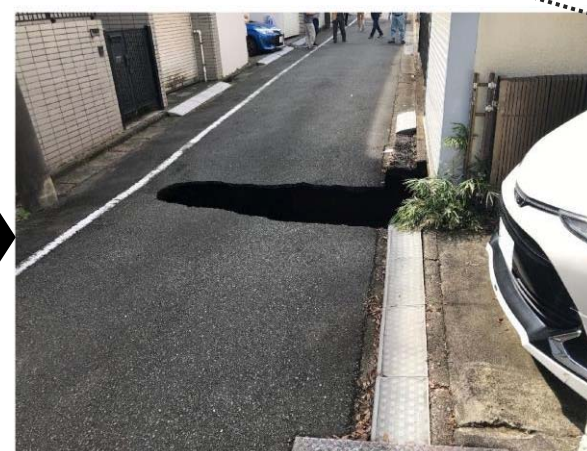
令和2(2020)年10月18日、調布市東つつじヶ丘2丁目にて、道路の陥没が発生

10月18日9:30(水たまり)

10月18日11:50(舗装亀裂)

10月18日12:30(陥没発生)

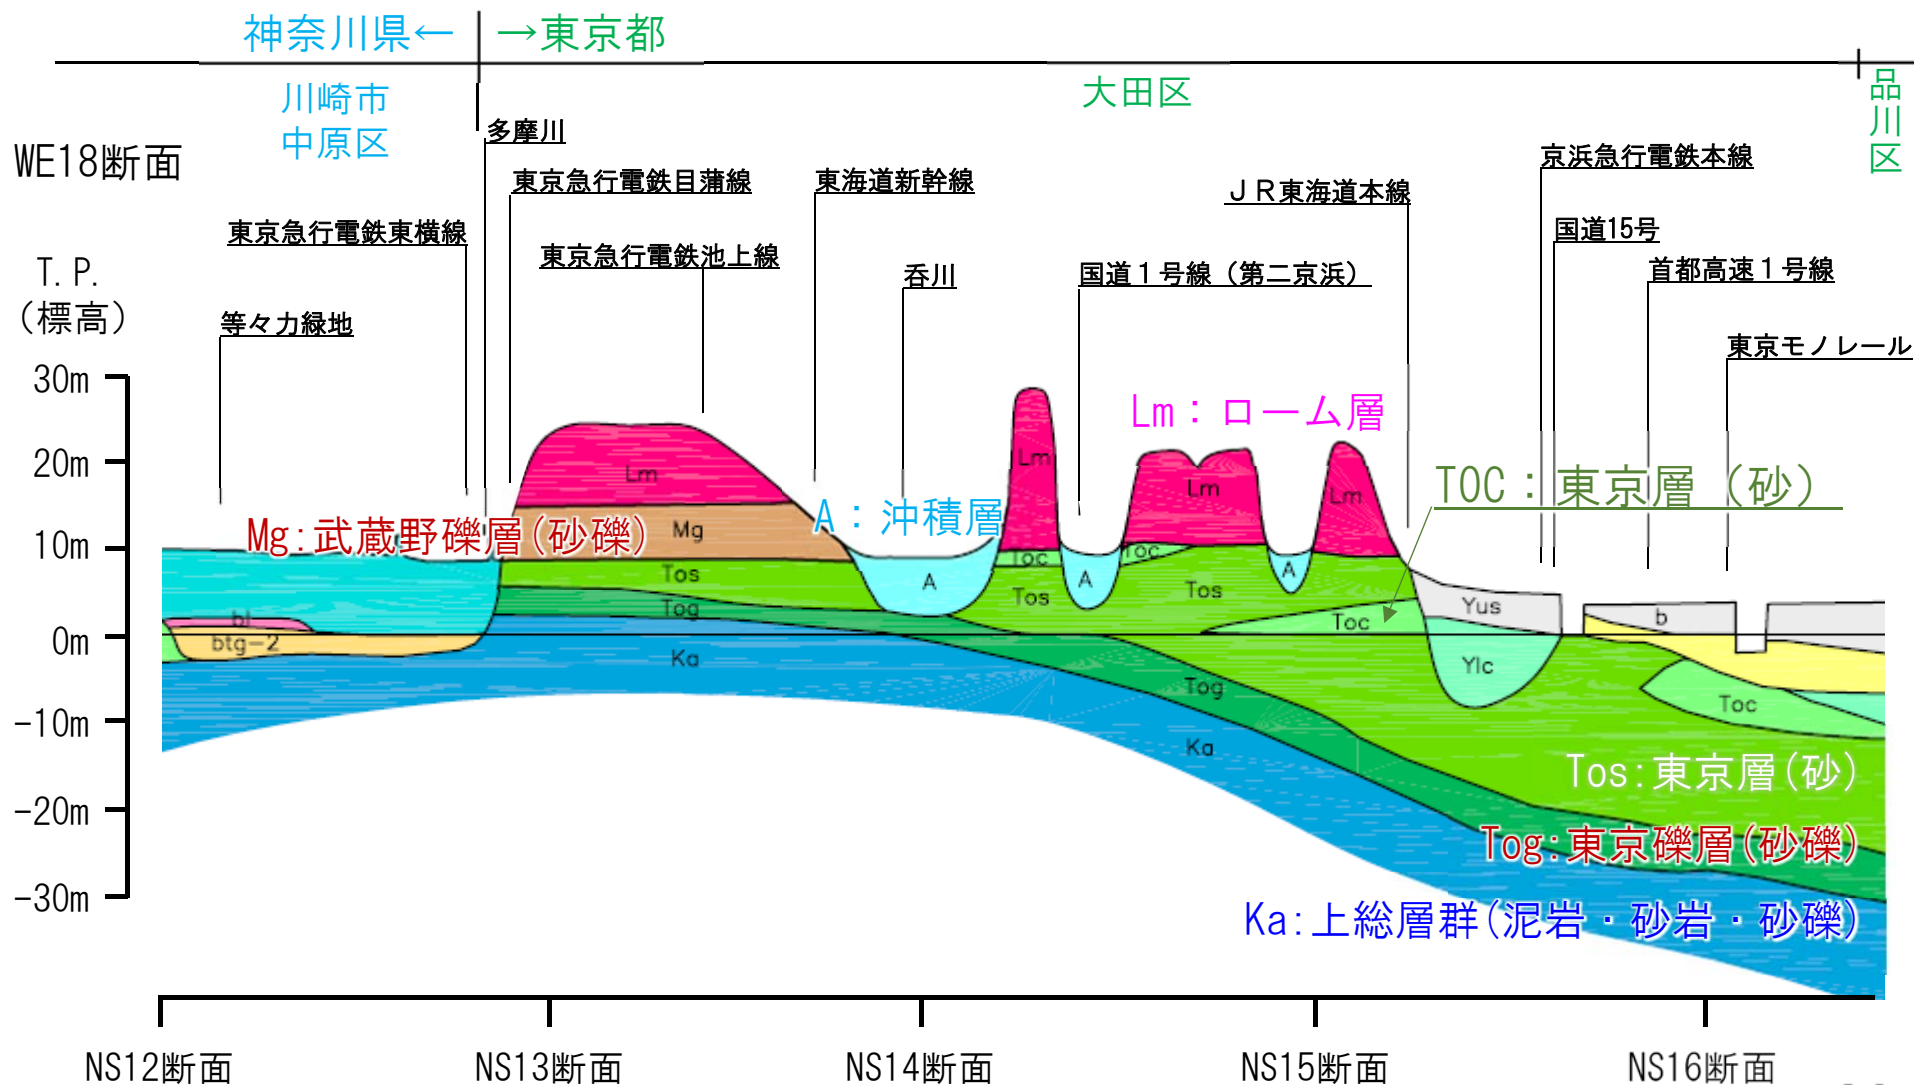
# 既存調査(国土交通省土地分類基本調査)のレビュー

国土交通省の土地分類基本調査(垂直調査)により、東京都区部の地下地質の重なり具合や各地層が存在する大まかな深さを確認しました。

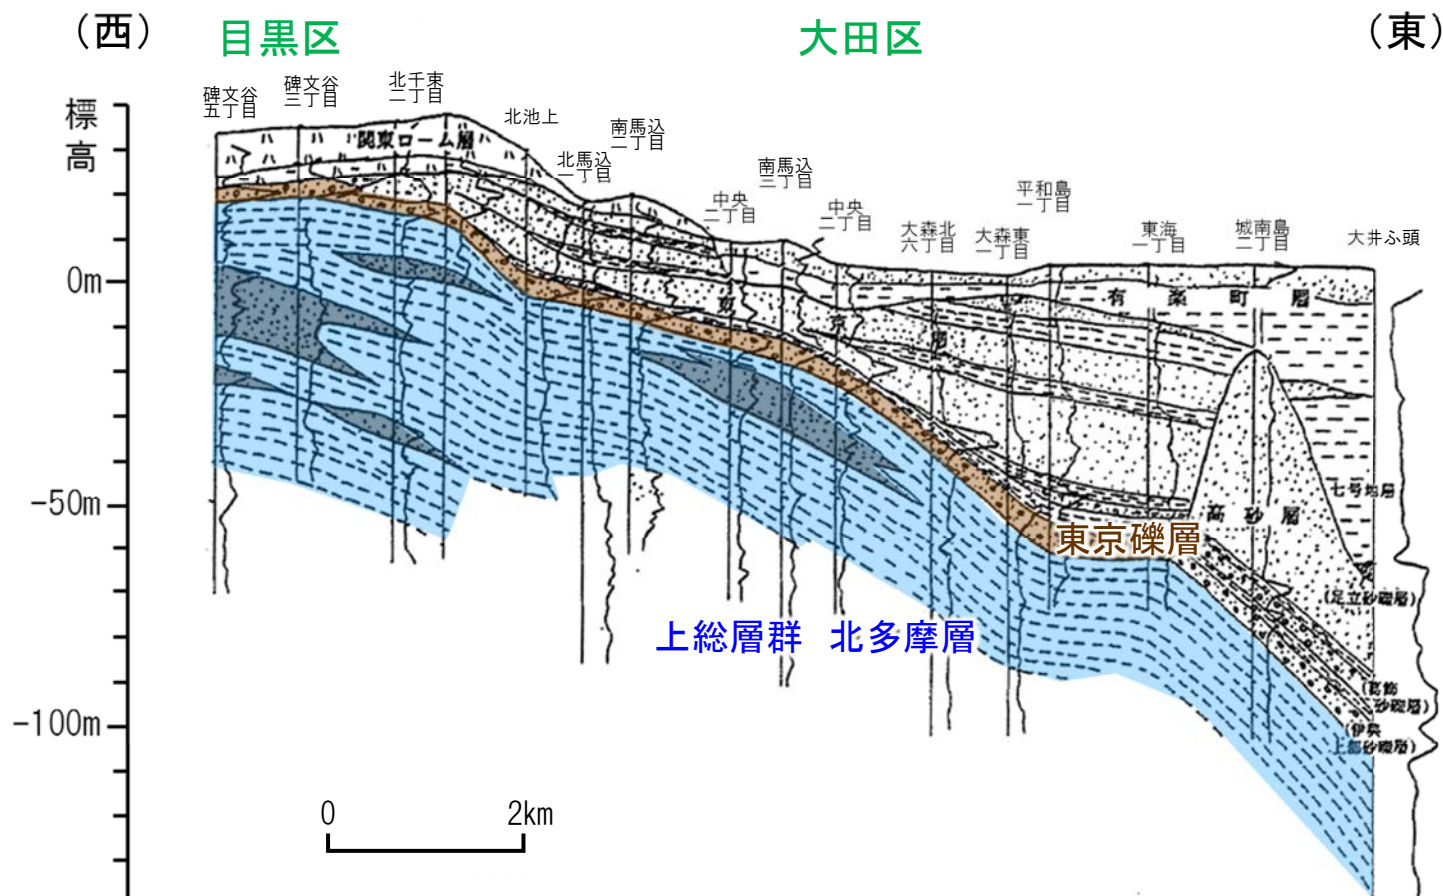
東京都の大深度地下地盤調査では、地下深部の地層の重なり具合いや地質構造等が報告されています。この資料により、計画路線周辺では「東京礫層」の下に「上総層群北多摩層」が厚く広く分布している状況を確認しました。

目黒区碑文谷五丁目付近から大井ふ頭付近にかけての東西断面図  
(大田区付近における東京層とその下位及び上位層との層位関係を表す)

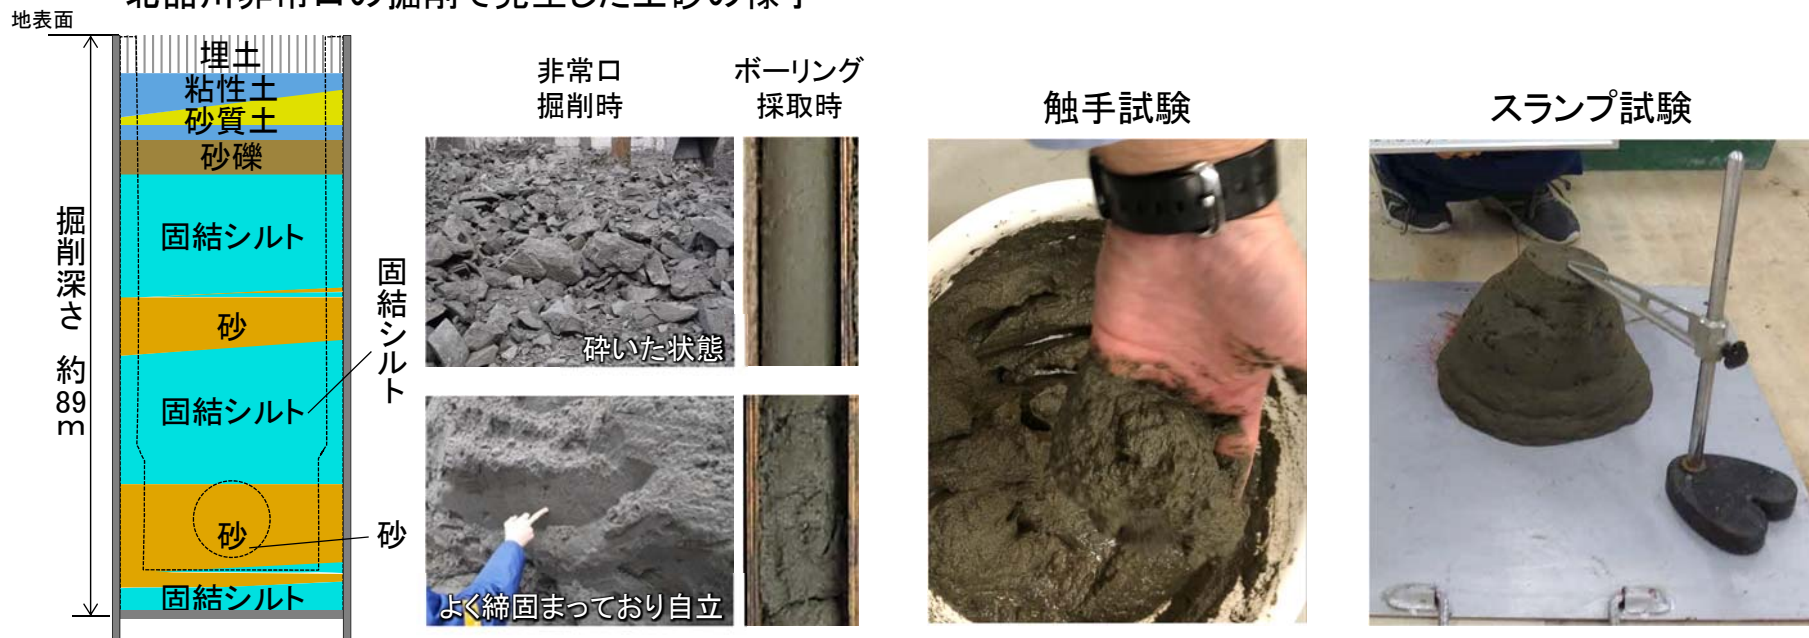
北品川非常口の掘削で発生した土砂の様子

○ 北品川工区のシールド掘進に用いる添加材の配合は、北品川非常口を掘削した際に発生した固結シルトと砂を様々な割合で組み合わせた土砂それぞれに対し、添加材を混ぜて作った泥土が塑性流動性と不透水性を備えた適切な状態になるよう調整を図っています。

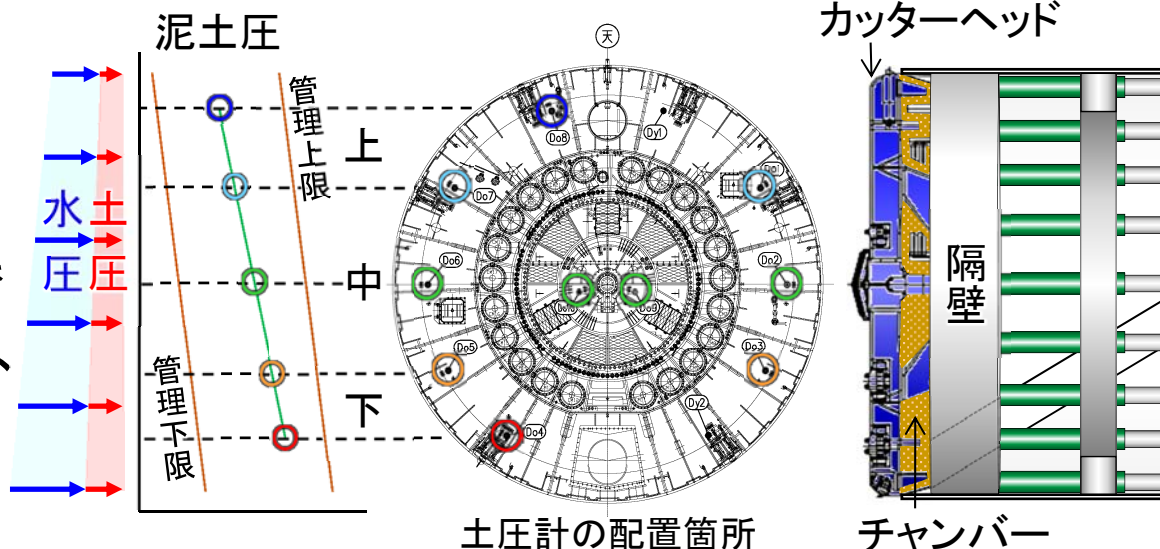
○ 掘削面の土圧・水圧に拮抗させるよう、チャンバー内に泥土圧をかけます。

- ・ 上、中、下それぞれの高さでの圧力値やその差に着目し、適正に管理します。

○ 10基の土圧計により、チャンバー内全体にわたる圧力の分布状況を監視します。

- ・ 計測データは、管理システムのモニターに表示し、変化を視覚的に速やかに捉えられるようにします。

○ 圧力分布がバラついたら、状況に応じた処置（添加材注入や攪拌等）を適切に施し、バランスの良い状態に戻します。

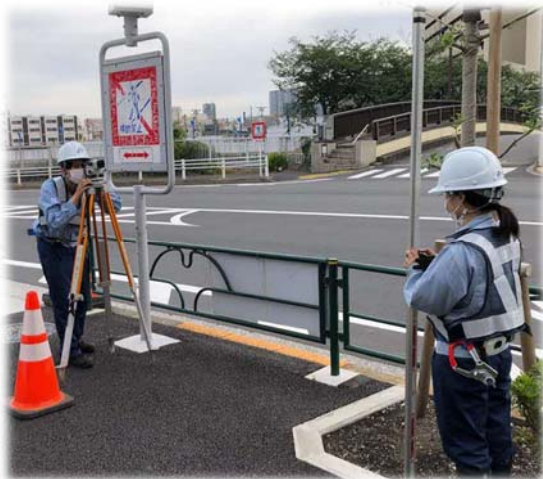
水準測量

- 掘削前後の期間に、交差する公道上で地表面の高さや傾斜角の変化を計測します。

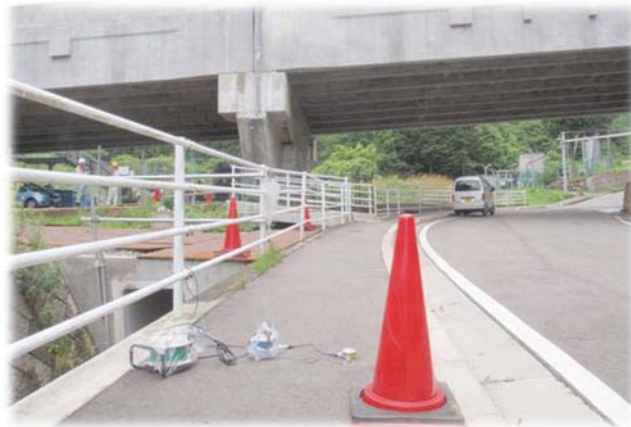
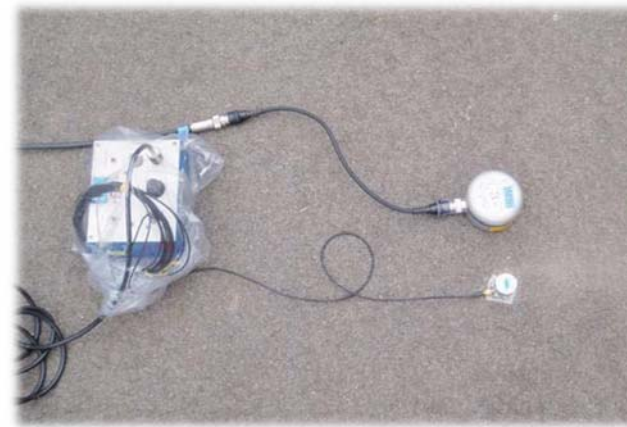
- 北品川非常口からの掘削開始直後に実験を行い、シールドマシンから地上への振動の地中伝達の傾向を把握したうえで、その先は、シールドマシン内で常時振動を計測して地上の振動を予測し、地上の所々で実測して検証を行いながら掘り進んでいきます。掘進の時間帯を考慮したシールド操作を行うなど、必要に応じた対策を適切に行ってまいります。

振動測定(イメージ)

振動計の拡大図

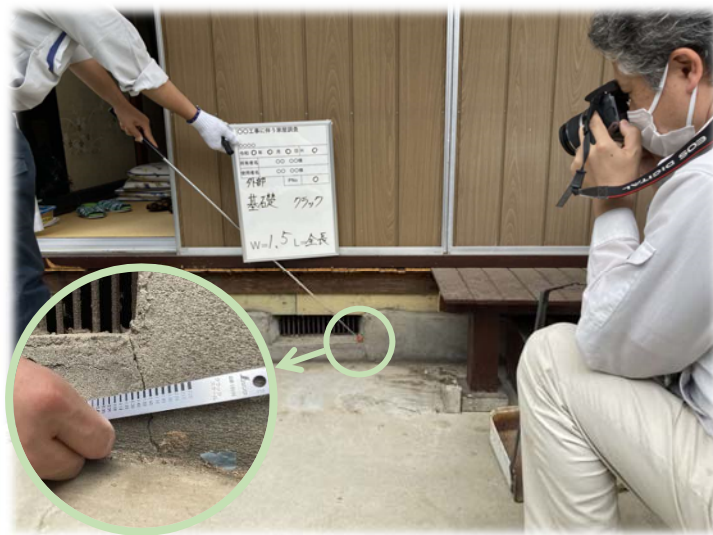
- 中央新幹線のシールドトンネル端部から約40mの範囲内にある建物等を対象に家屋調査を実施します。
- 調査員の立入りにご協力をいただいた方の家屋の現況(建物の柱の傾斜、壁や基礎のひび割れ状況等)を、写真撮影やスケッチ、測量などで把握するものです。

外壁・基礎調査

浴室の壁面調査
