# 新幹線車両の外観検査に関する技術開発

技術開発部	メンテナンスイノベーションチーム	メンテナンスイノベーショングループ	グループリーダー	成田 武司
技術開発部	メンテナンスイノベーションチーム	メンテナンスイノベーショングループ	主任研究員	上盛 広大
技術開発部	メンテナンスイノベーションチーム	車両機械検修省力化プログループ	主任研究員	山村 悟史
技術開発部	メンテナンスイノベーションチーム	画像診断技術グループ	研究員	重松 健太郎
技術開発部	メンテナンスイノベーションチーム	メンテナンスイノベーショングループ	研究員	宇治山 優輝

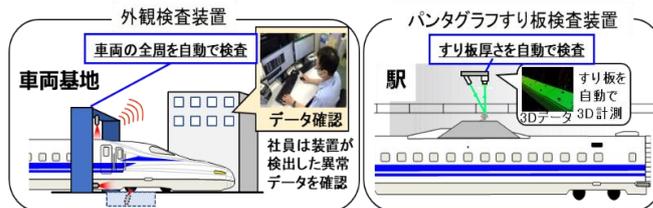
図1 外観検査システム

外観検査システムには「外観検査装置」「パンタグラフすり板検査装置」という2種類の装置があり、前者は車両基地の検査庫に入る車両の外観、後者は駅に入線する列車のパンタグラフすり板形状等が対象です(図1)。

いずれの装置も試作機による検証試験を進めており、外観検査装置は2024年6月に大井車両基地の検査庫に、すり板検査装置は同年10月に品川駅の上り線に試作機

を設置しています。これらは、動いている新幹線車両を画像により自動で検査する国内初のシステムとなります。

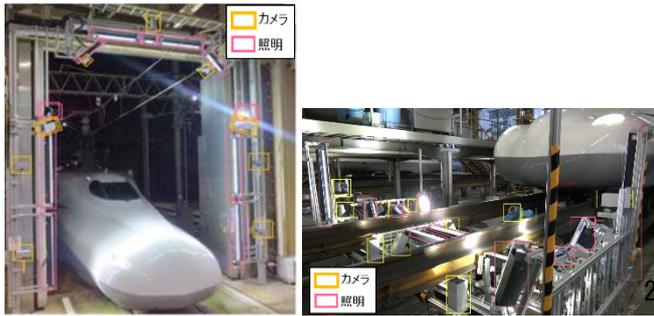
図2 大井車両基地における撮影ユニット

撮影ユニットを図2に示します。「門型撮影ユニット」は、検査庫の入り口に設けたカメラで屋根上や側面を撮影し、「床下撮影ユニット」は、検査庫内のレールの下などに設けたカメラで床下や台車側面を撮影します。カメラは撮影対象や用途ごとに、数種類を使い分けています。

(a) 門型撮影ユニット (b) 床下撮影ユニット

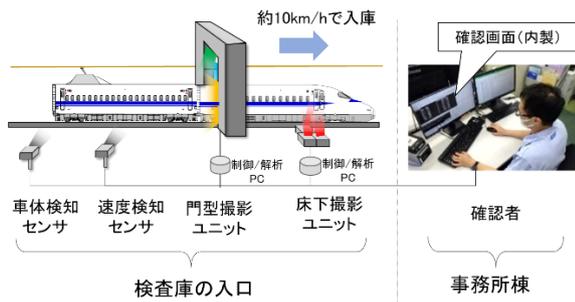
図3 外観検査装置の構成と検査の流れ

装置構成と検査の流れを図3に示します。検査庫入口への車両の接近を車体検知センサが捉え、これを受けて照明が点灯しカメラが起動します。通過する車両を門型・床下の両撮影ユニットが撮影し、画像は各ユニットの制御/解析PCで異常の有無が判定され、異常と判定された場合には確認者(人)のPCに送信されます。

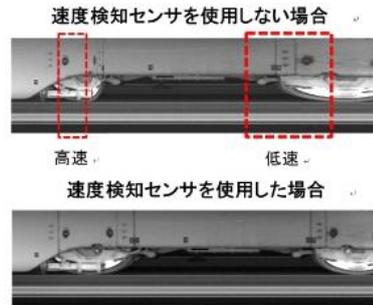
図5 速度に対応した画像撮影

短冊状の画像を複数枚撮影し、これらを繋ぎ合わせて全体像を得るものです(図4)。車両の速度は一定ではないため、1枚の撮影時間を固定にすると、車両の速度が低いと画像は伸びてしまい、逆に速度が高いと縮んでしまいます。そこで、速度に応じて撮影時間を調整し、常に同じ縮尺の画像が得られるようにしました。これにより、正確な全体像を取得できるようになりました(図5)。

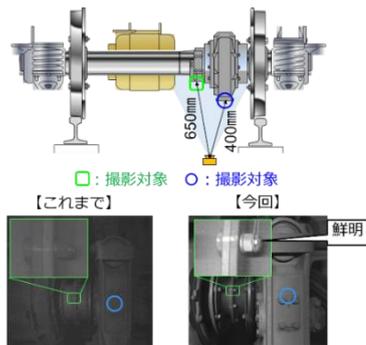
図7 照明変更やピント調整を実施した画像

装置1台（＝検査庫1線）あたりカメラの台数は、当初、60台以上必要と考えていましたが、カメラの台数は全体の導入コストに大きく影響するため、台数の削減に取り組みました。まず、1台のカメラで広い範囲を撮影できるように、高画素数のカメラを選定しました。続いて、カメラからの距離が異なる複数の対象に対して、いずれにもピントが合うように、レンズの絞りや照明の強さを繰り返し調整しました。図7は、カメラからの距離が異なる2つの対象（緑丸、青丸）を撮影したものです。いずれの対象もピントの合った鮮明な画像が取得できており、これまで2台のカメラで撮影していたものが1台で可能となりました。これらにより、カメラ台数は当初想定した台数の約半分に削減できました。

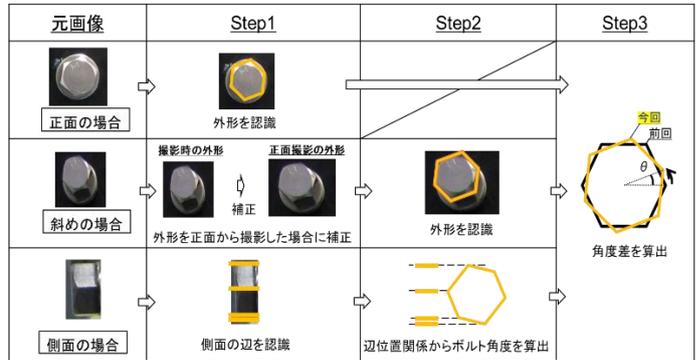
図8 ボルト角度の算出手順

締結ボルトの頭の角度変化からボルトの緩みを検知するアルゴリズムを開発しました。ボルトの頭を正面から撮影した画像はもちろん、斜めや側面から撮影した画像

にも対応できるようにしました（図8）。正面の場合は、外形の六角形を認識して角度を算出し、斜めの場合は、画像の歪みを補正した上で外形を認識し、角度を算出します。側面の場合は、ボルト側面の辺を認識し、辺の位置関係からボルト角度を算出します（特許取得済）。

実際の車両を用いて試行した結果、目視では判別できないようなわずかな回転も検知可能であり、ボルト緩みを早期検知できることを確認しました。

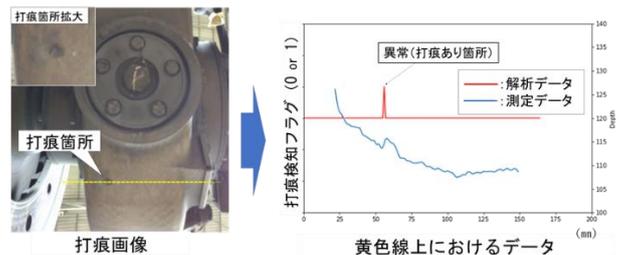
図9 打痕検知方法

歯車箱の打痕については、修繕要否の判断のために、打痕の大きさに加え、深さの情報が必要であり、平面（2D）の画像だけでは不十分です。そのため、3Dカメラを導入し、そこで得られたデータを解析して判定するアルゴリズムを開発しました。営業列車の歯車箱で発見された打痕を使って検証した結果、打痕の位置や深さが正確に捉えられることを確認しました（図9）。歯車箱は曲面で構成されており、「凹凸の変化」という意味では打痕と同じであるため、これらを正しく切り分ける方法には工夫を凝らしました。

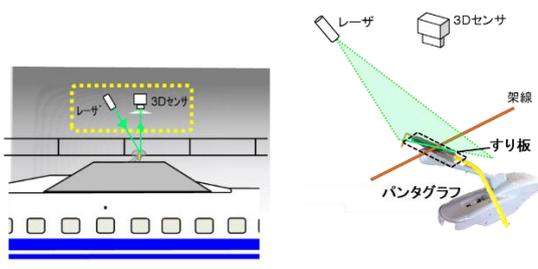
図 10 すり板検査装置イメージ

そこで、超音波センサよりも遠くから計測できるレーザー計測に着目し、すり板厚さを計測する手法を開発しました。図 10 にイメージを示します。パンタグラフすり板にレーザーを照射し、3D センサですり板形状のデータを取得するという仕組みです。

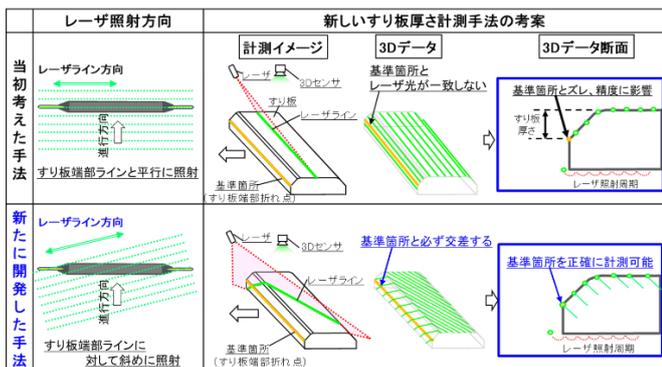
図 13 当初考えた手法と新たに開発した手法

図 13 に、「すり板端部の折れ点」を検出する手法として当初考えていた手法と、新たに開発した手法を示します。当初は、床下機器の 3D と同様に、すり板端部のラインに対して平行にレーザー光を照射していました。この手法では、10km/h 程度の低速であれば測定可能ですが、列車速度が速くなると照射間隔が広がり、基準となるすり板端部のラインとレーザー光によるラインが一致せず、

目標の精度を確保できませんでした（図 13 上段）。そこで、レーザ光をすり板端部ラインに対して斜めに照射する手法を考案しました（特許出願済）。斜めに照射すれば、すり板端部ラインとレーザ光は必ず交差するため、すり板端部の折れ点を確実に認識できるという考えです（図 13 下段）。

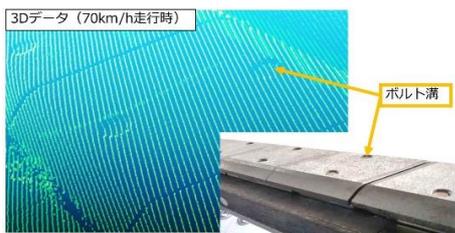
図 15 70km/hにおけるすり板 3D データ

開発した計測手法の精度を確認するため当社の小牧研究施設にある電車線の試験装置に検証試験機を搭載し、70km/h で走行するすり板の 3D データを取得しました（図 14）。その結果、すり板の厚さは目標としていた±0.5mm 未満の高い精度で計測できることが確認でき、レーザ光によるラインの間隔は均等であることから表面の凹凸状態も把握できることがわかりました（図 15）。

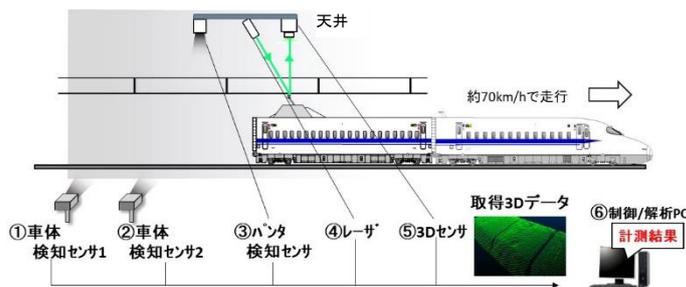
図 16 すり板検査装置の装置構成

装置構成を図 16 に示します。まず、駅に入ってくる車両を車体検知センサが捉えてレーザを起動し、続いて、パンタ検知センサでパンタグラフ通過を検知して 3D 計測を開始します。取得した 3D データは、制御/解析 PC に送信され、すり板厚さを算出します。

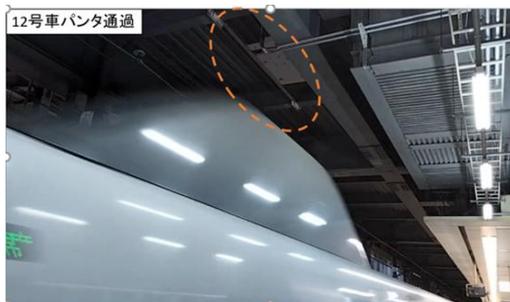
図 17 品川駅設置状況

2024 年 10 月に品川駅の上り線に設置し、営業列車での検証を開始しました（図 17）。取得したデータの一例を図 18 に示します。正確なデータが取得できていることが確認できました。
