## 8-2-2 水底の底質

工事の実施（切土工等又は既存の工作物の除去）に伴い、水底の底質へ影響を及ぼすおそれがあることから、環境影響評価を行った。

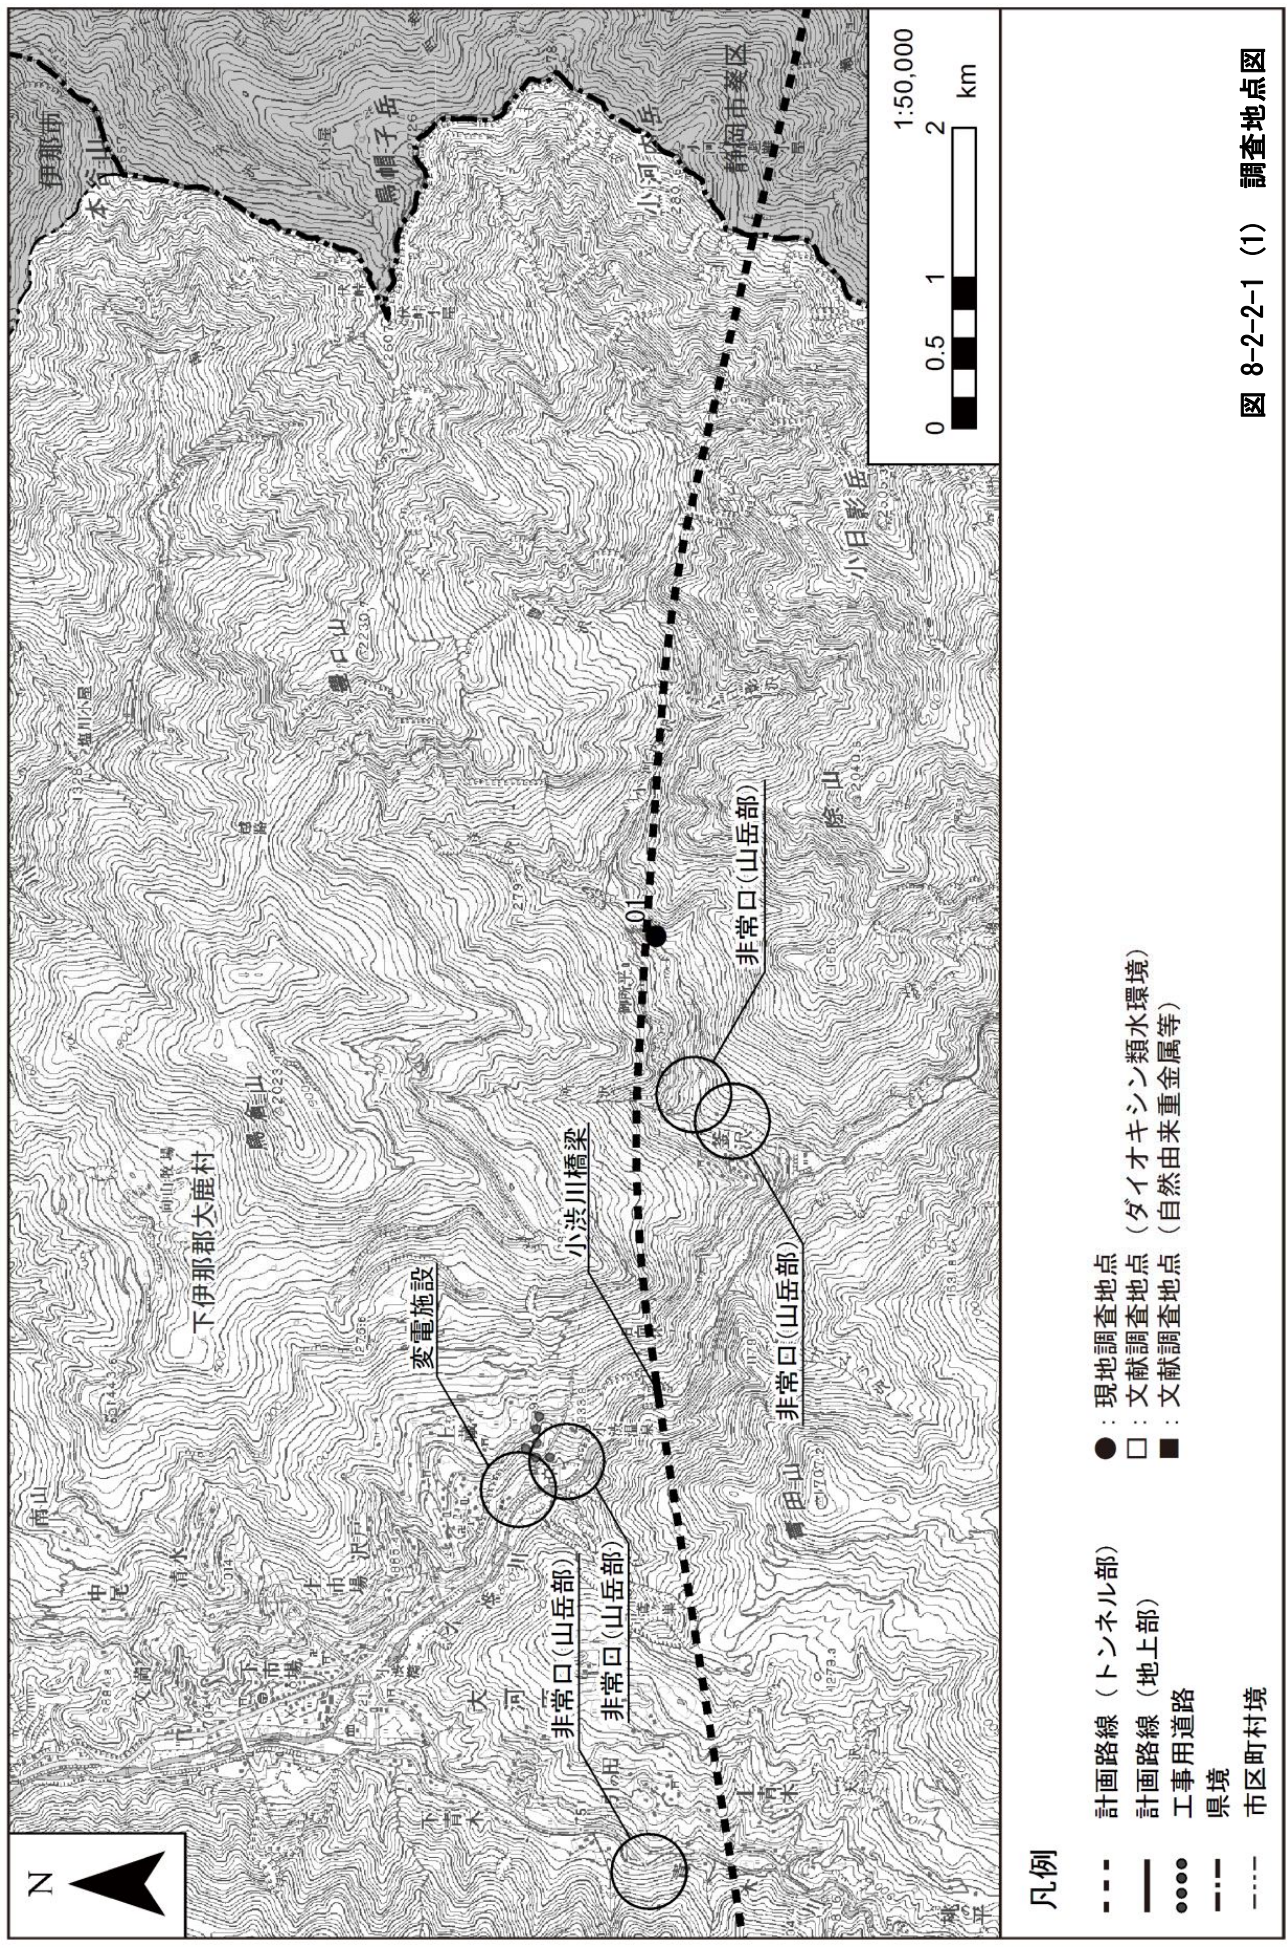
図 8-2-2-1 (2) 調査地点図

- 計画路線（トンネル部）
- 計画路線（地上部）
- 工事用道路
- - - 県境
- - - 市区町村境
- : 現地調査地点
- : 文献調査地点（ダイオキシン類水環境）
- : 文献調査地点（自然由来重金属等）

現地調査地点は、文献調査等の結果を踏まえ、水底の底質の汚染の可能性がある河川で橋梁、工事用栈橋に伴い河床の掘削を行う地点付近の上流とした。現地調査地点を表 8-2-2-2 及び図 8-2-2-1 に示す。現地調査項目は、文献調査等の結果を踏まえ設定した。現地調査項目を表 8-2-2-3 に示す。

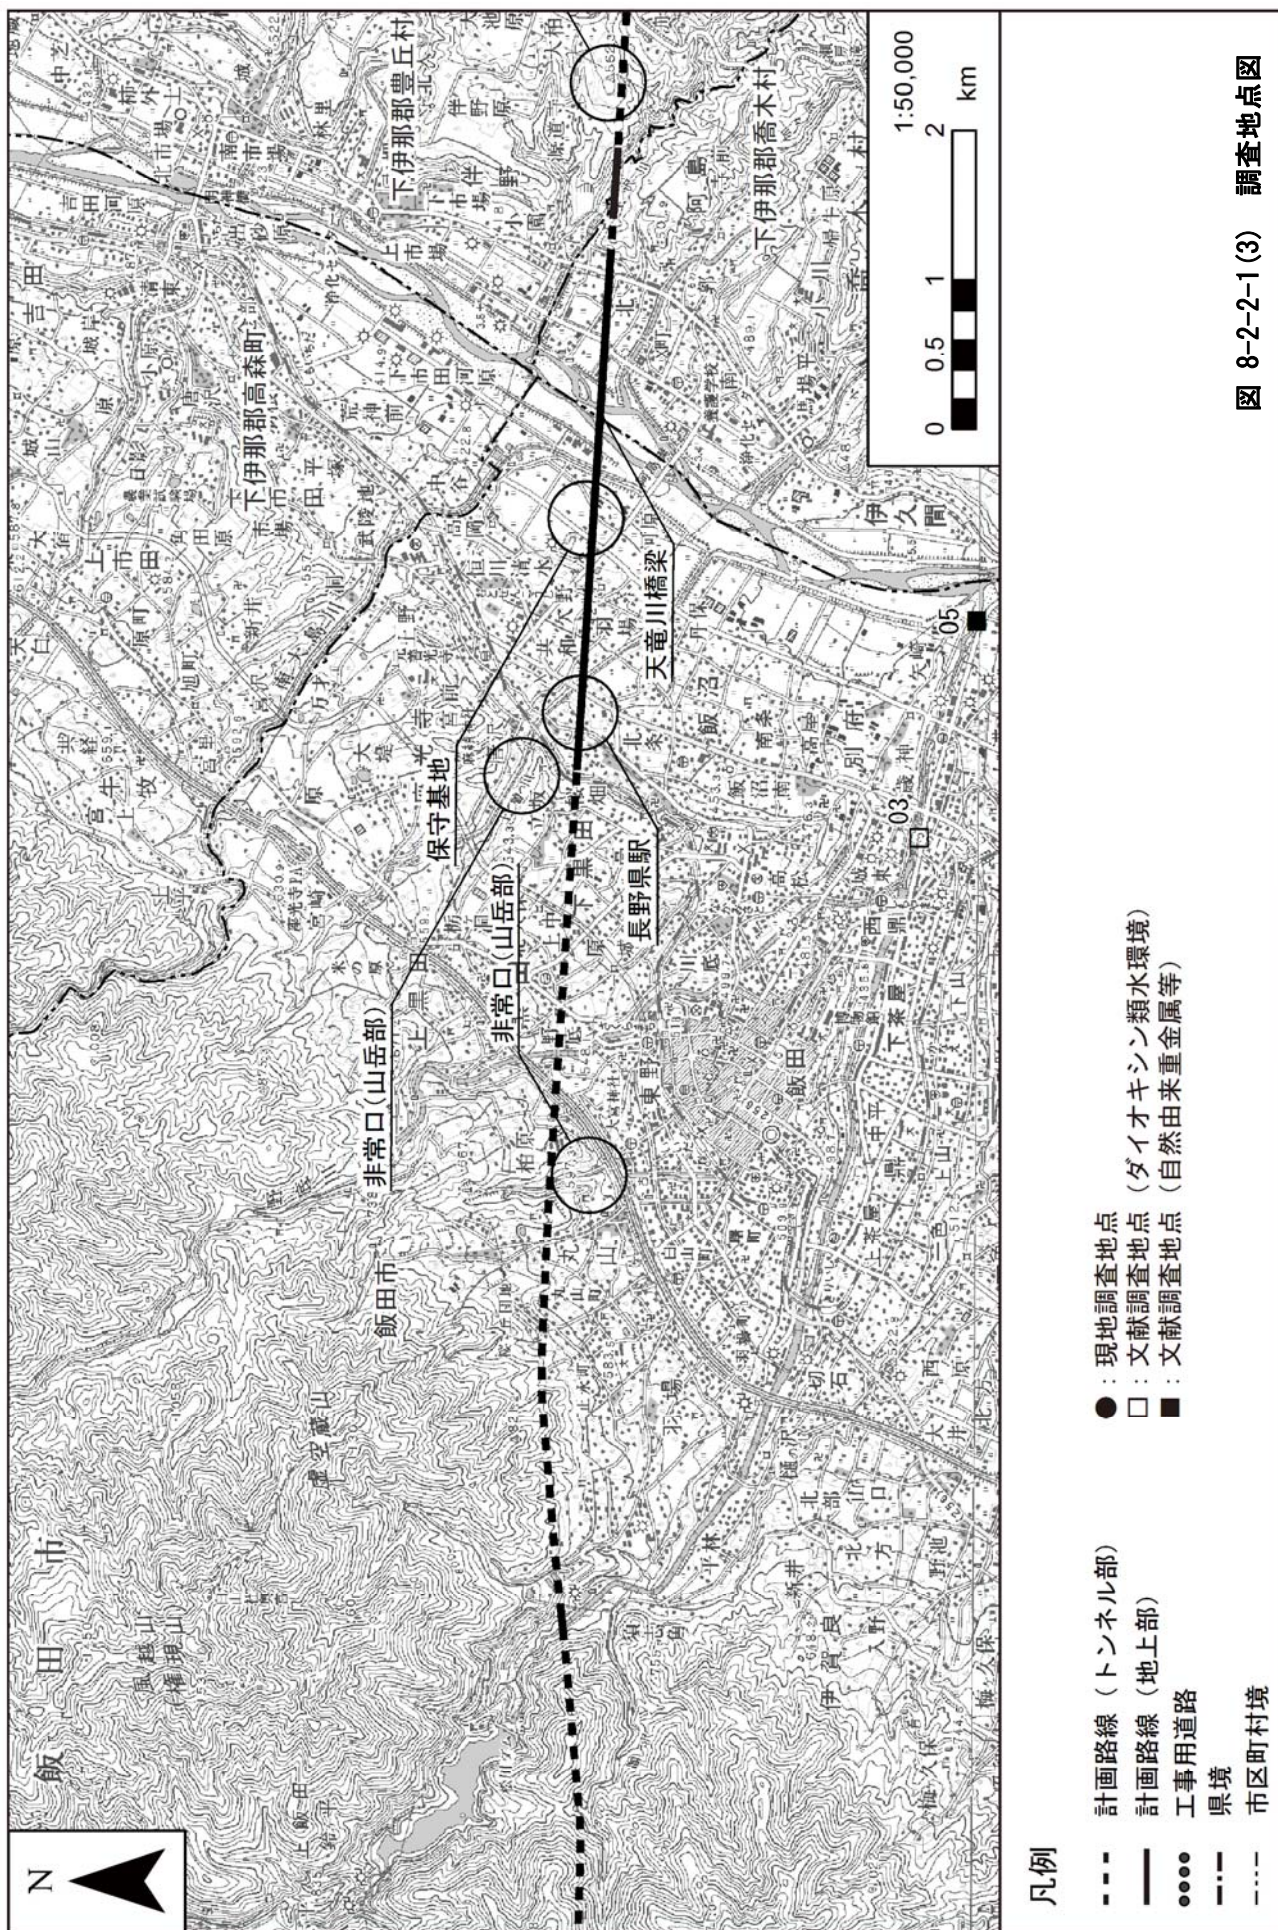
図 8-2-2-1(4) 調査地点図

| --- | 計画路線 (トンネル部) | ● | 現地調査地点 |
| — | 計画路線 (地上部) | □ | 文献調査地点 (ダイオキシン類水環境) |
| ●●●● | 工事用道路 | ■ | 文献調査地点 (自然由来重金属等) |

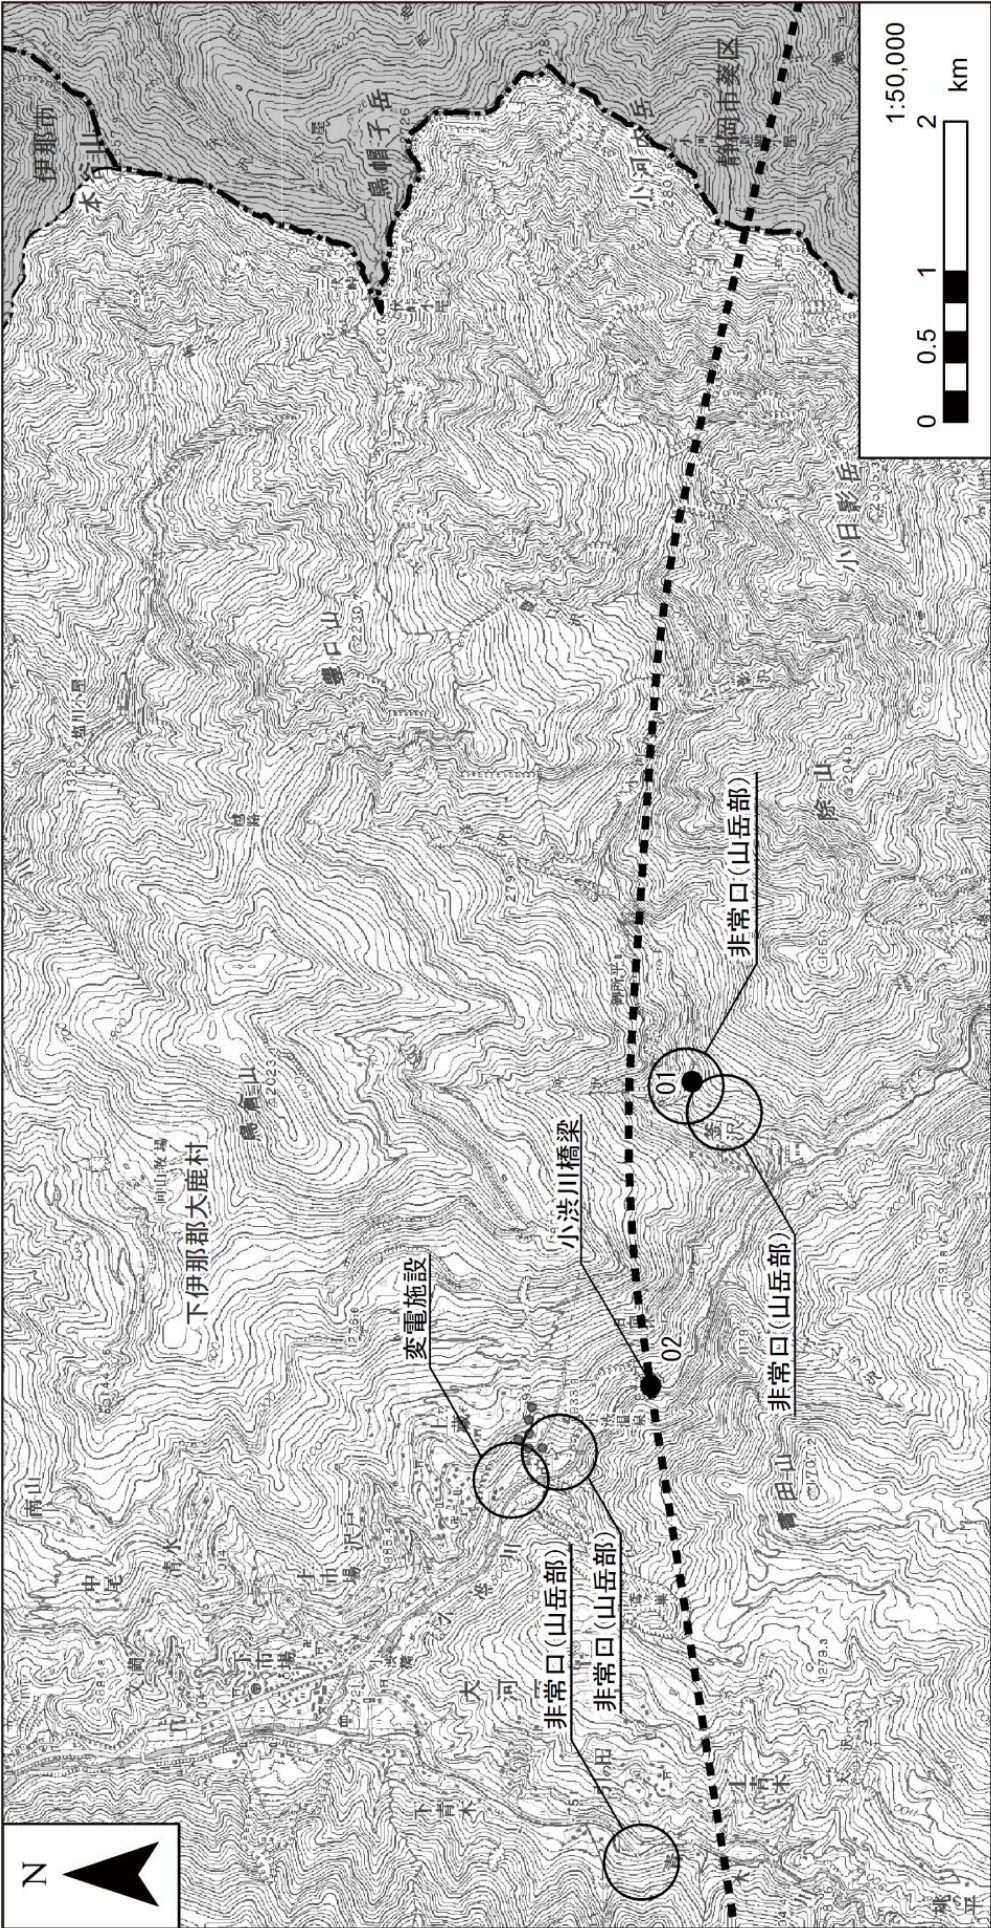
図 8-2-2-2(1) 予測地点図

予測地域の内、河川の分布状況を考慮し、切土工等又は既存の工作物の除去に係る水底の底質に起因する影響を適切に予測することができる地点とした。予測地点を表 8-2-2-5 及び図 8-2-2-2 に示す。
