# 第一首都圏トンネル(北品川工区)

2026年8月5日

## シールド掘進工事(本格的な掘進)の地表面変位計測結果

# 第一首都圏トンネル(北品川工区) シールド掘進工事(本格的な掘進)の振動・騒音計測結果

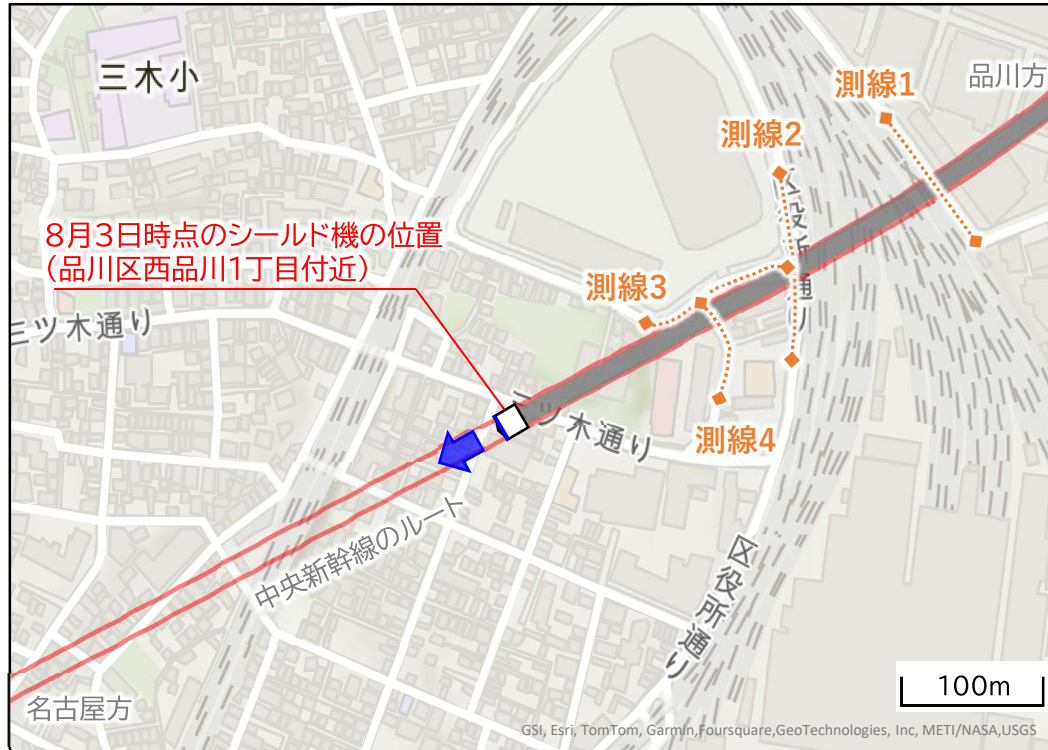
### 【計測結果※1】

計測値は、シールド機の掘進により建築物に影響を与えないとする目安値(1/1000rad)を下回っていることを確認しました。

| 計測箇所 | 最大鉛直変位※2 | 最大傾斜角※2 | 目安値 |
| 測線1 | -4mm | 0.4/1000rad | 1/1000rad |
| 測線2 | -6mm | 0.5/1000rad | |
| 測線3 | -6mm | 0.5/1000rad | |
| 測線4 | ±3mm | 0.2/1000rad | |

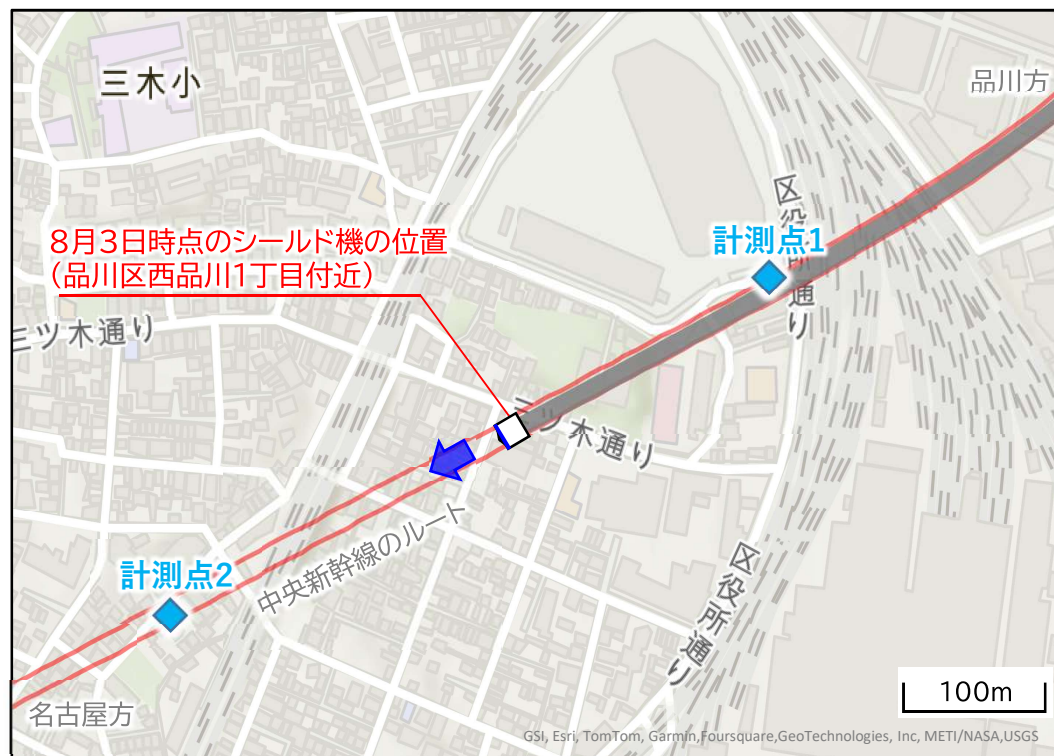
## 【計測結果】

掘進中と掘進停止中でほとんど変化がありませんでした。

| 計測項目 | 計測点1 | |
| | 掘進停止中 | 掘進中 |
| 振動レベル $L_{10}$ (dB) | 21 | 24 |
| 騒音レベル $L_{A5}$ (dB) | 42 | 44 |

※計測はシールド機が計測点を通る日に実施しました
